Umbau und Sanierung Berufliches Schulzentrum Kempten | Präsentation 28.07.2020 | Gestaltungsbeirat
Bestand Berufsschule I (GTS, TSA)

Bestandsaufnahme Fassade

Bestandsaufnahme Fassaden

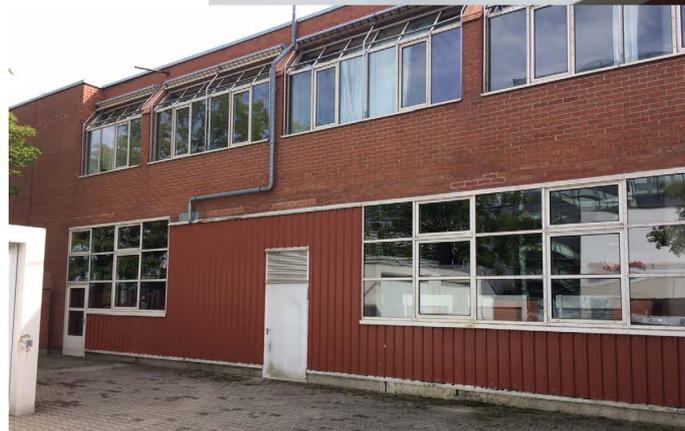
Foto Nr. 15: Frostschäden an den Fugen und Stielen über dem Unterzug
- fehlende Lüftungsschlitze
- mangelhafte Ausbildung der Drainage

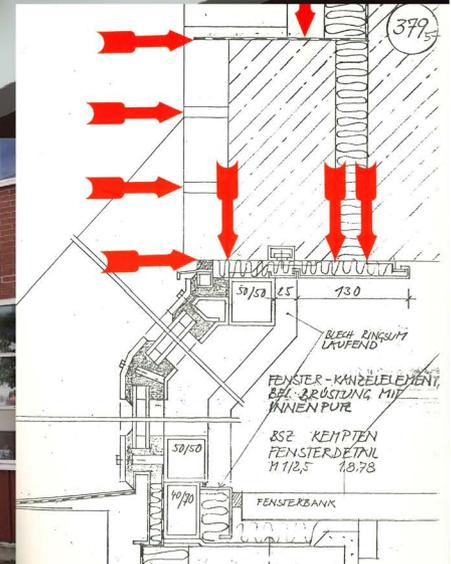
Foto Nr. 16: Frostschäden an den Fugen und Stielen über dem Unterzug
- fehlende Lüftungsschlitze
- zu hoch angelegte Lüftungsschlitze im unteren Bereich
- mangelhafte Ausbildung der Drainage

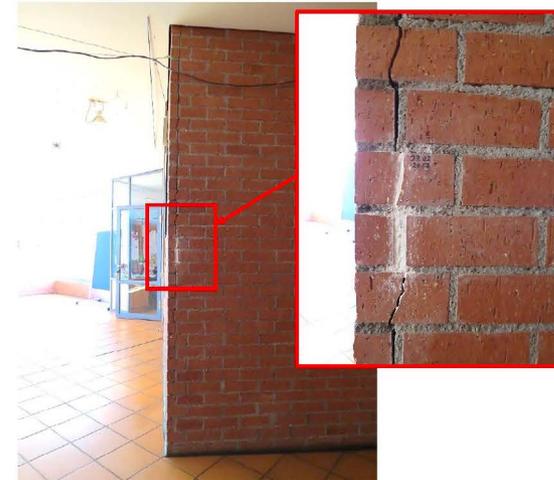
Foto 1: BS III, Erdgeschoss, Riss in der Fassade

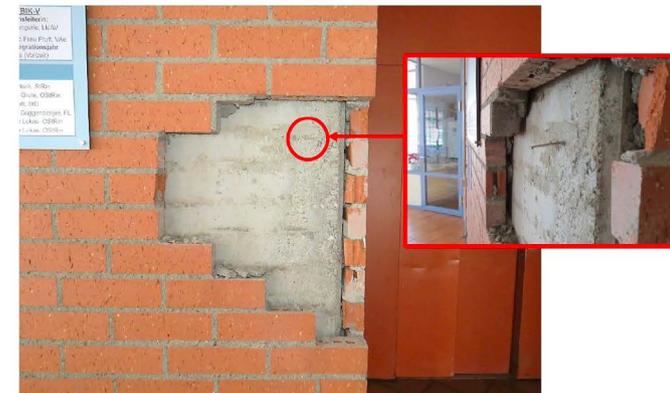
Foto 2: BS III, Erdgeschoss, Wandöffnung mit Anker
