Baumgutachten

Gutachten/ Prüfbericht über 16 Laubbäume
gemäß Auftrag vom 13.09.2016

Ort: Ellharter Straße 29, Kempton

Auftraggeber: Maucher + Höß Architekten GmbH,
Herr Michael Faist

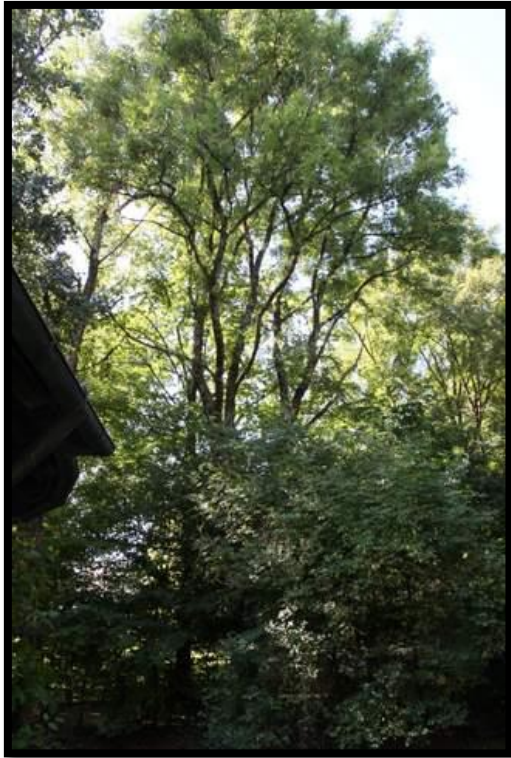
2.1 Baum 1

Die Esche leidet unter einer Pilzkrankheit die das sogenannte „ Eschensterben“ verursacht. Der Pilz dringt über die Tribspitzen in den Baum ein und wandert über das Mark immer weiter in das Bauminnere. Symptome sind absterbende Triebe und Äste. Im Extremfall kann es bis zum Absterben des gesamten Baumes kommen.

In der Esche befindet sich Totholz im Schwach- und Starkastbereich. Um die Verkehrssicherheit gewährleisten zu können, sollte eine Totholzentnahme durchgeführt werden.

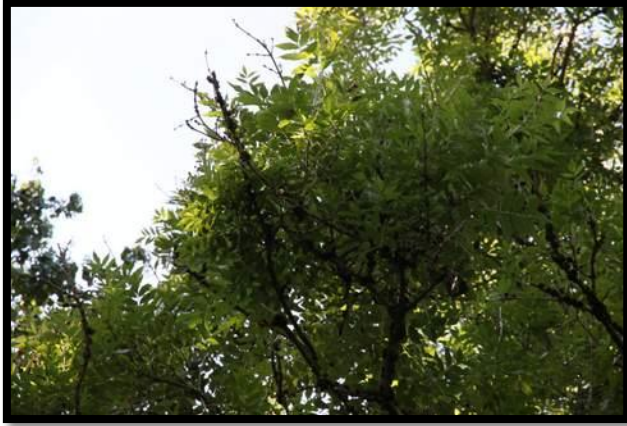
Beginn des Triebsterbens an den Feinästen

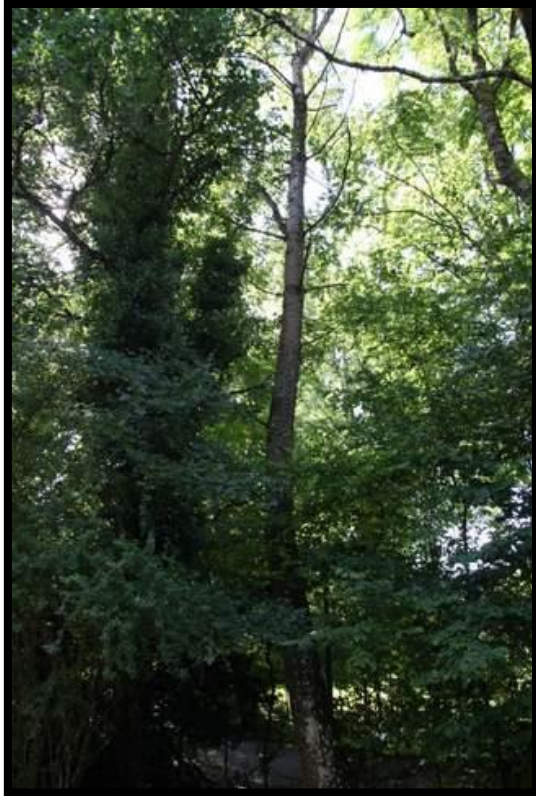
2.2 Baum 2

Die Pappel leidet unter keinen sichtbaren Schadsymptomen. Durch den Konkurrenzdruck der Nachbarbäume ist die Pappel sehr schlank und hoch.

In der Pappel befindet sich Totholz im Starkastbereich. Um die Verkehrssicherheit gewährleisten zu können, sollte eine Totholzentnahme durchgeführt werden.

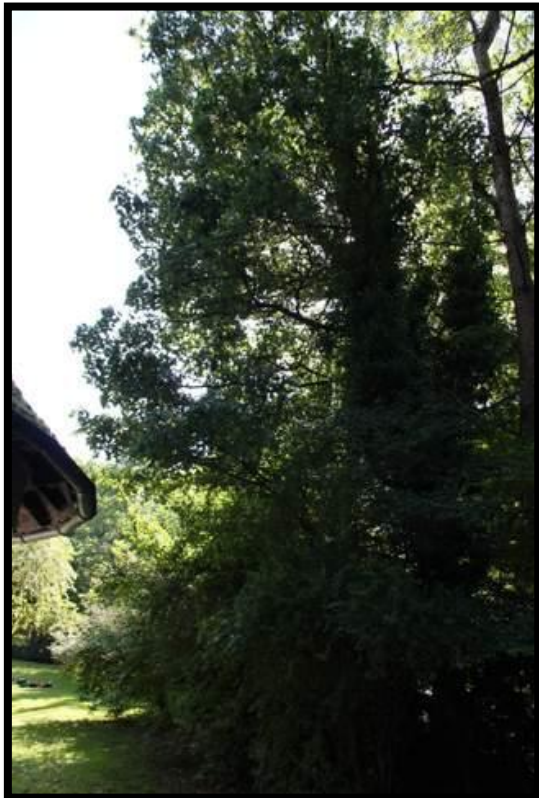
2.3 Baum 3

Dieser Feld- Ahorn ist stark mit Efeu bewachsen. Das macht es unmöglich, die Stamm- und Astanbindungen zu kontrollieren. Es sind keine sichtbaren Schadsymptome zu sehen.

In dem Ahorn befindet sich Totholz im Schwach- und Starkastbereich. Um die Verkehrssicherheit gewährleisten zu können, sollte eine Totholzentnahme durchgeführt werden. Ein Starkast ragt weit über den öffentlichen Fussweg im Hoefelmayr Park. Dieser sollte eingekürzt werden um ein mögliches Herunterbrechen zu vermeiden

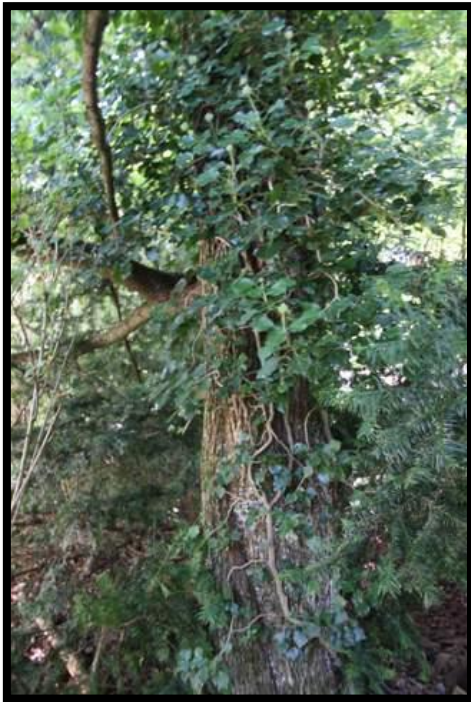
Stamm mit Efeu

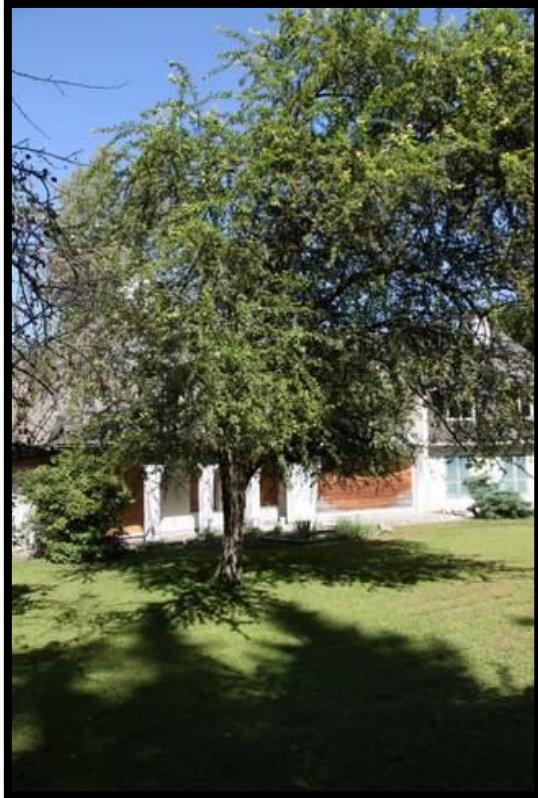
2.4 Baum 4

Der Baum hat am Stammfuß eine große Faulstelle welche die Standsicherheit des Baumes beträchtlich einschränkt. Zudem sind weitere Wund- und Faulstellen in der Krone sichtbar.

Die Zwergmispel ist wegen des großen Stammschadens nur eingeschränkt standsicher. Durch ausladende Kronenteile, kombiniert mit den Faulstellen in der Krone besteht die Gefahr des Herausbrechens von starken Ästen.

Um die Verkehrssicherheit längerfristig gewährleisten zu können wird ein starker Kronenrückschnitt oder eine Fällung empfohlen.

Durch einen starken Kronenrückschnitt kann versucht werden den Baum zu erhalten.

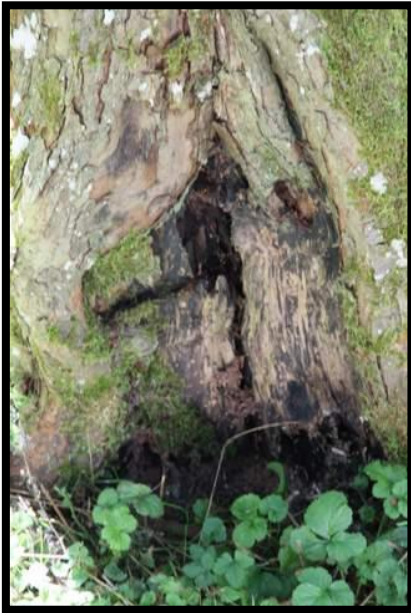
Schaden am Stammfuß

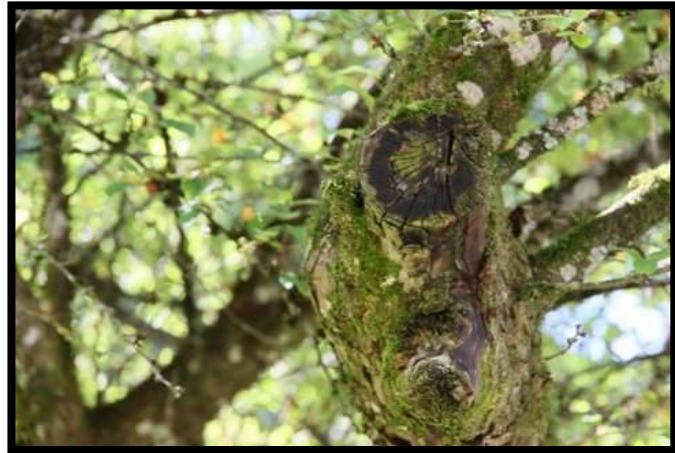
Alte Schnittstellen an Starkästen

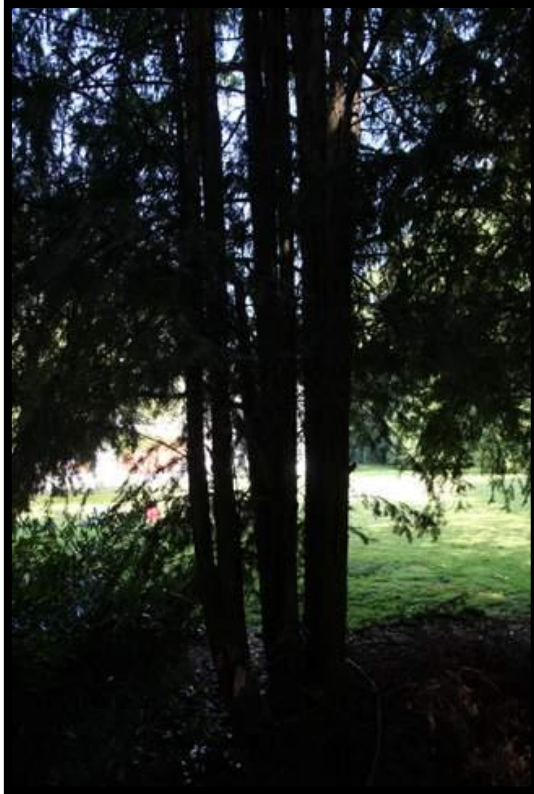
2.5 Bäume 5-8

Bei den Eibengruppen sind keinerlei Schadsymptome zu finden.

die Verkehrssicherheit ist bei allen Eibengruppen gegeben.

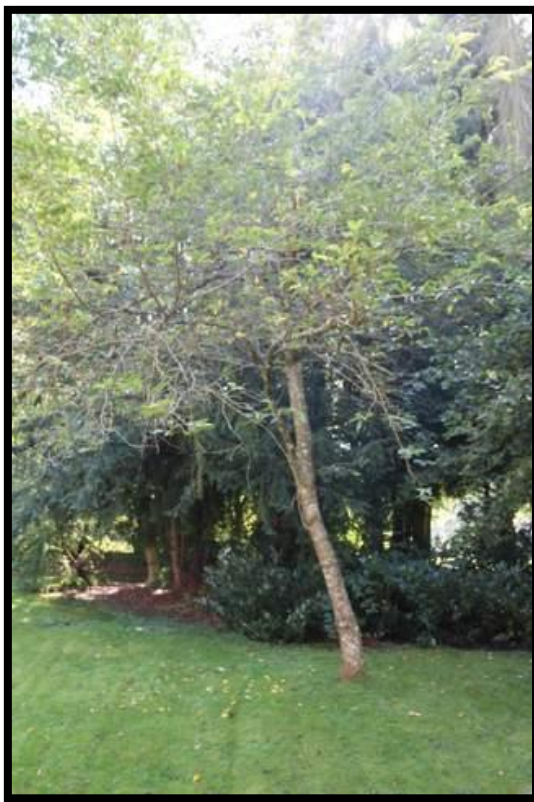
2.6 Baum 9

Aufgrund eines alten Ausbruches der Terminale ist eine Fehlentwicklung der Krone zu erkennen. Es befindet sich auffällig viel Totholz im Feinastbereich in der Krone.

Die Verkehrssicherheit der Kirsche ist trotz des Totholzes im Feinastbereich gegeben.

Es kann versucht werden, die Kirsche durch eine fachmännische Pflege und einen Erziehungs- und Aufbauschnitt langfristig zu erhalten.

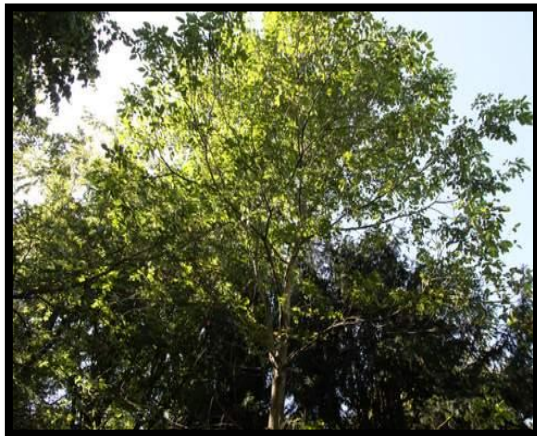
2.7 Baum 10

Leichter Schiefstand des Baumes, stellt jedoch keine Gefahr dar.

Die Verkehrssicherheit des Walnuss- Baumes ist gegeben.

Der Baum ist Erhaltenswert und kann durch regelmäßige Kronenpflege eine natürliche Kronenform erlangen.

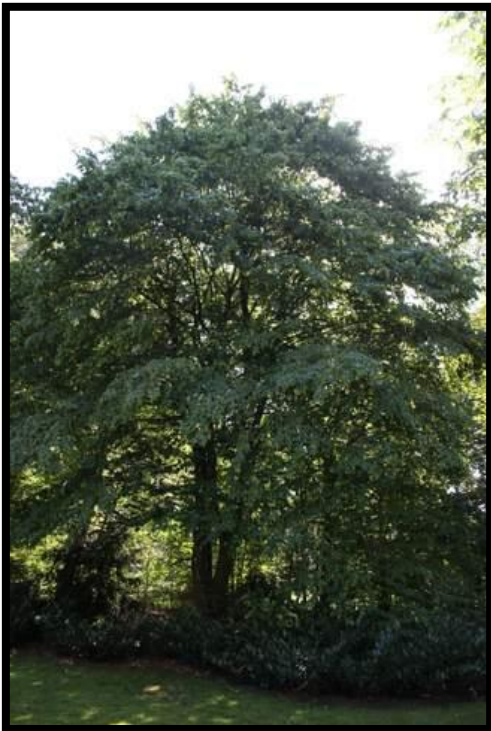
2.8 Baum 11

Die Hainbuche hat vermehrt Totholz in der Krone und einen Druckzwiesel. Durch das jährliche Dickenwachstum der Druckzwiesel, werden die beiden Stämmlinge auseinandergedrückt. Dies kann zu einem Abbruch des Kronenteils oder gar zur Spaltung des gesamten Baumes führen. Um dies zu vermeiden, ist der Einbau einer Kronensicherung unerlässlich.

Um die Verkehrssicherheit gewährleisten zu können sollte das Totholz entnommen werden und eine 7 Tonnen Kronensicherung eingebaut werden.

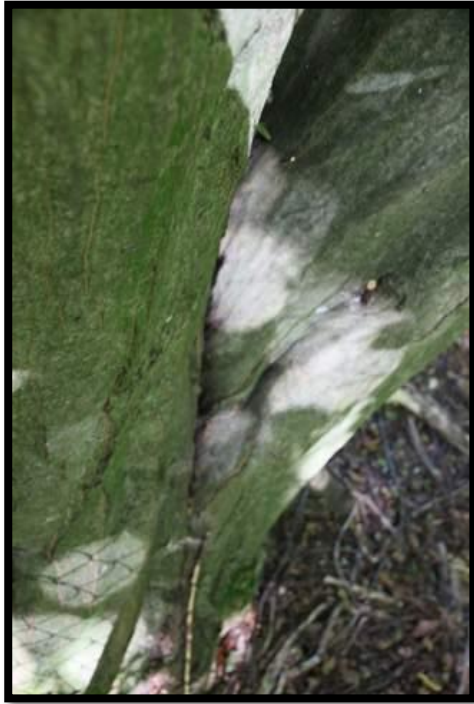
Druckzwiesel am Stammfuß

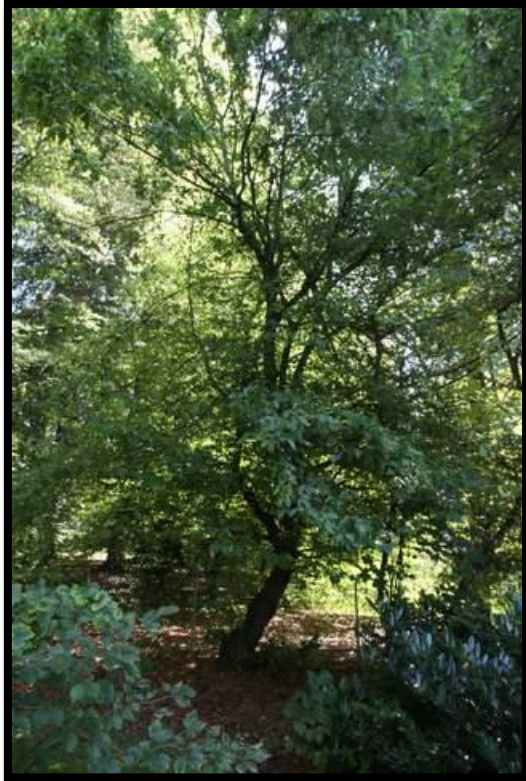
2.9 Baum 12

Die Hainbuche hat vereinzelt Totholz in der Krone.

Die Hainbuche hat einen leichten Schiefstand, was aber nicht die Verkehrssicherheit beeinträchtigt. Es sollte bei Gelegenheit das Totholz aus der Krone entfernt werden.

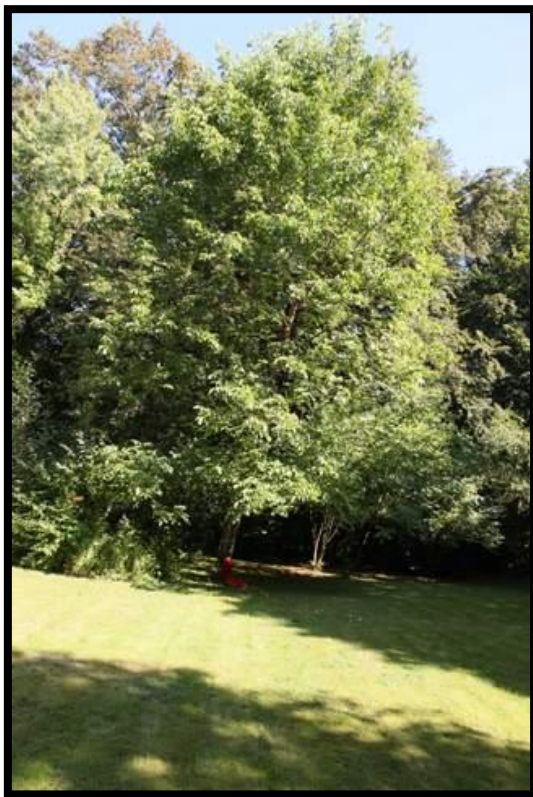
2.10 Baum 13

Der Walnussbaum ist in einem sehr guten Zustand mit keinen sichtbaren Schadsymptomen.

Die Verkehrssicherheit ist für den Walnussbaum gegeben.

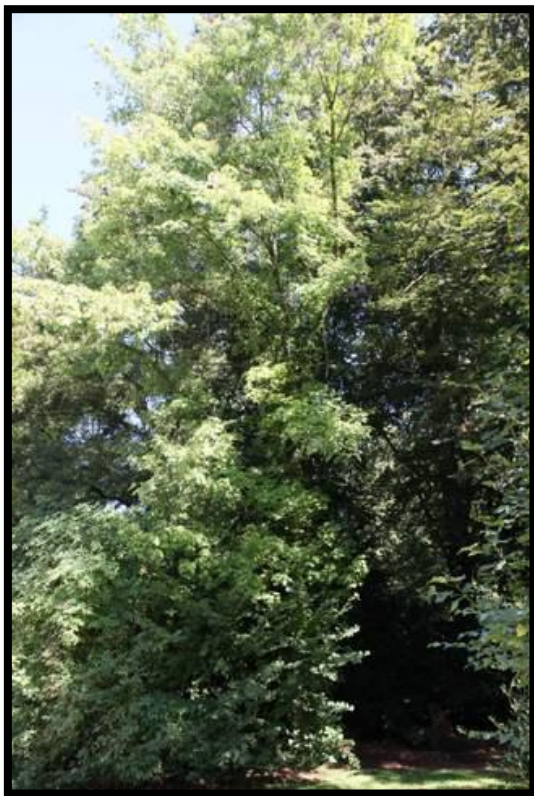
2.11 Baum 14

Teilweise sind Triebspitzen abgestorben. Am Stamm und Stammfuß sind Verkrebungen sichtbar. Die Strandsicherheit und Gesundheit des Baumes sind dadurch jedoch nicht beeinträchtigt.

Die Verkehrssicherheit ist für den Silberahorn gegeben.

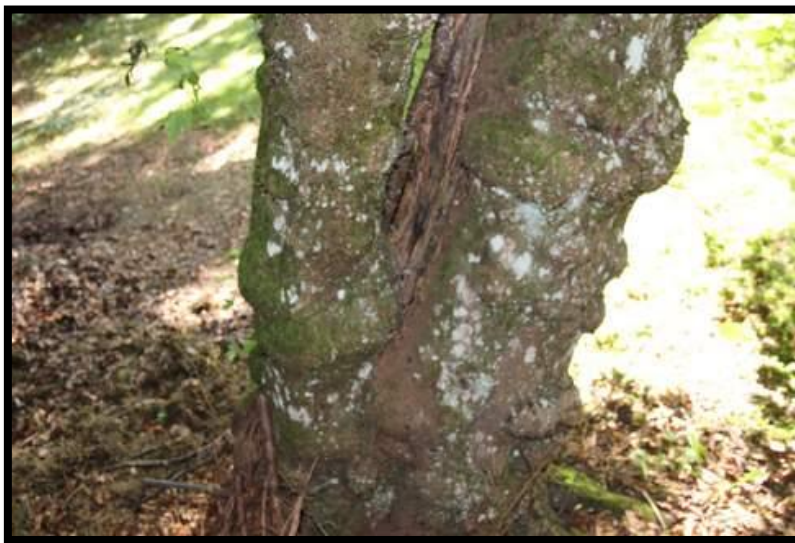
Krebsgeschwüre am Stammfuß

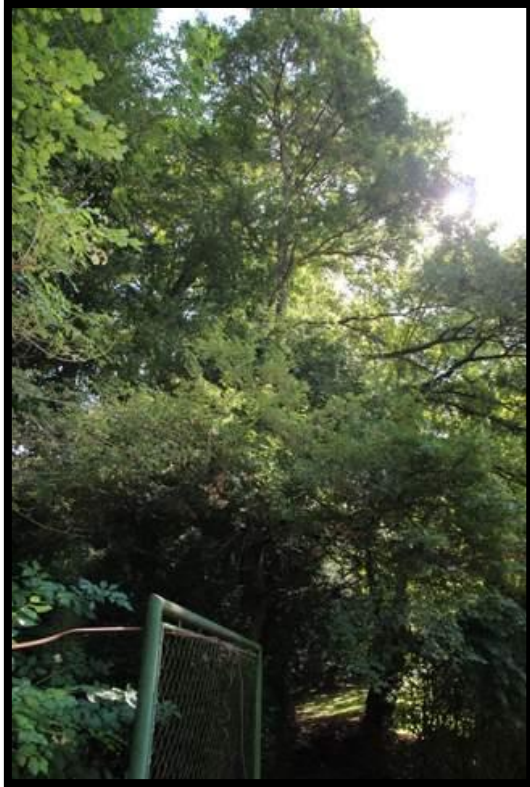
2.12 Baum 15

Der Feldahorn ist in einem guten Zustand mit keinen sichtbaren Schadsymptomen.

Die Verkehrssicherheit ist für den Feldahorn gegeben.

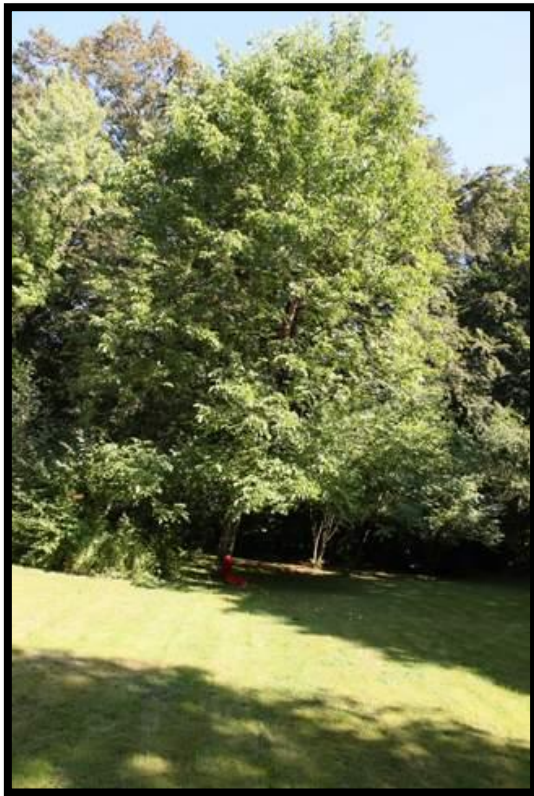
2.13 Baum 16

Die Rotbuche ist in einem sehr guten Zustand, mit keinen sichtbaren Schadsymptomen.

Die Verkehrssicherheit ist für die Buche gegeben.
