Gutachten Nr.: 21-1/2020

04.12.2020

Gutachterliche Stellungnahme, Höfelmayrpark, Ellharter Str. 29, 87437 Kempten

Standort: Höfelmayrpark, Ellharter Straße 29, Kempten

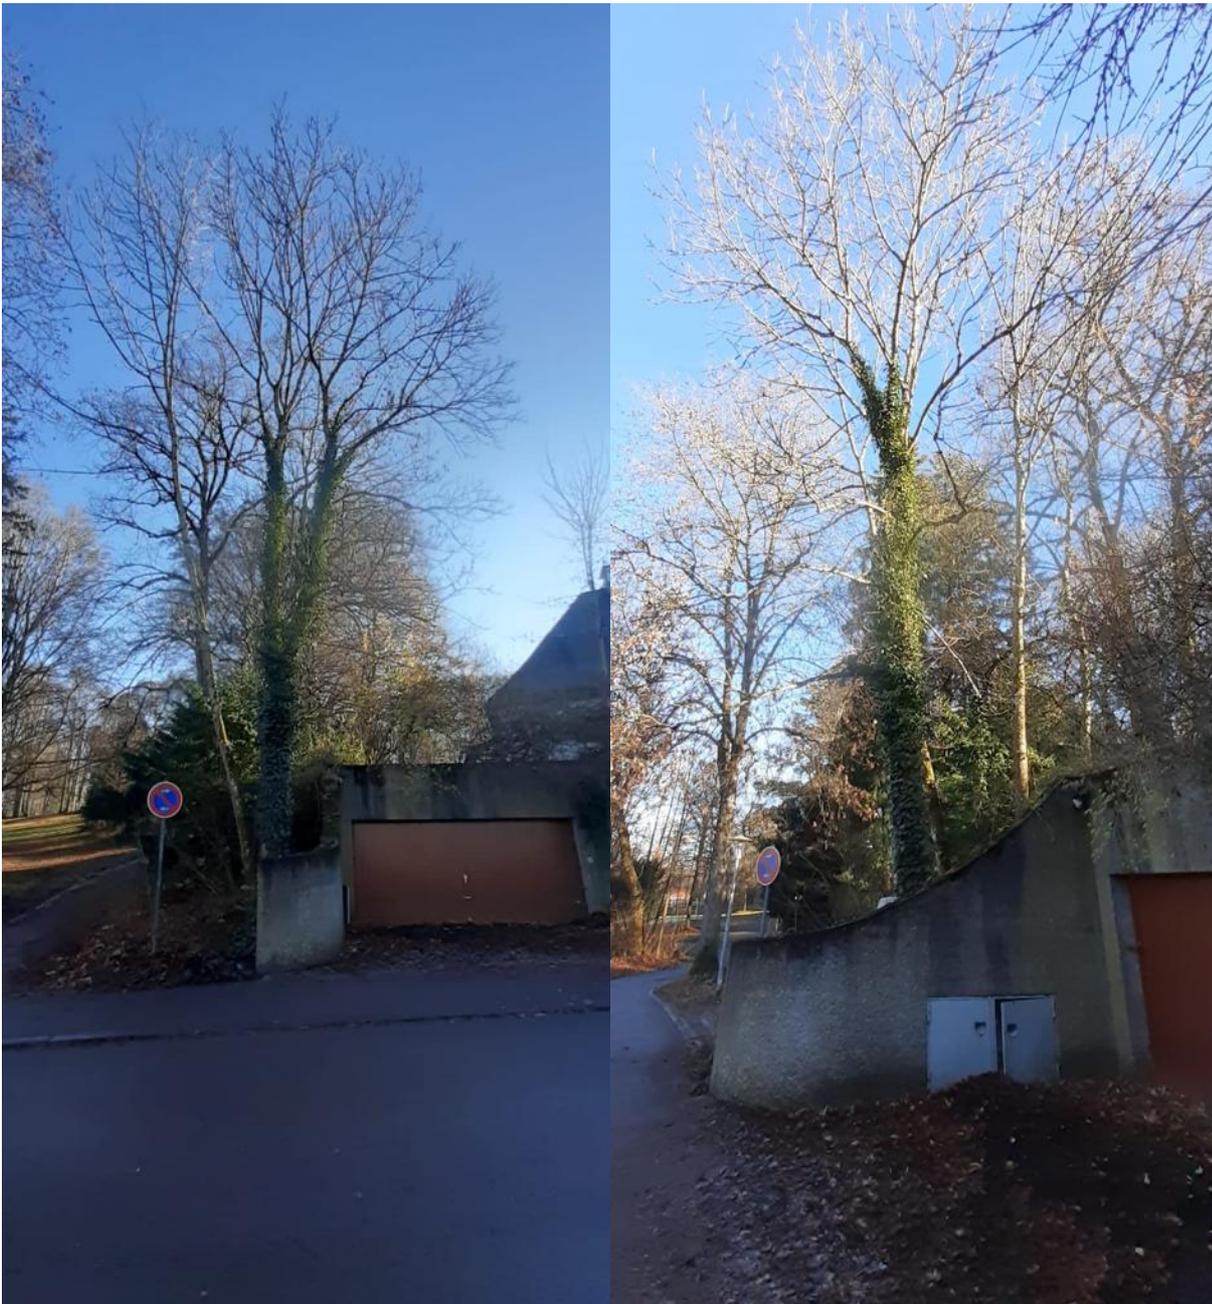
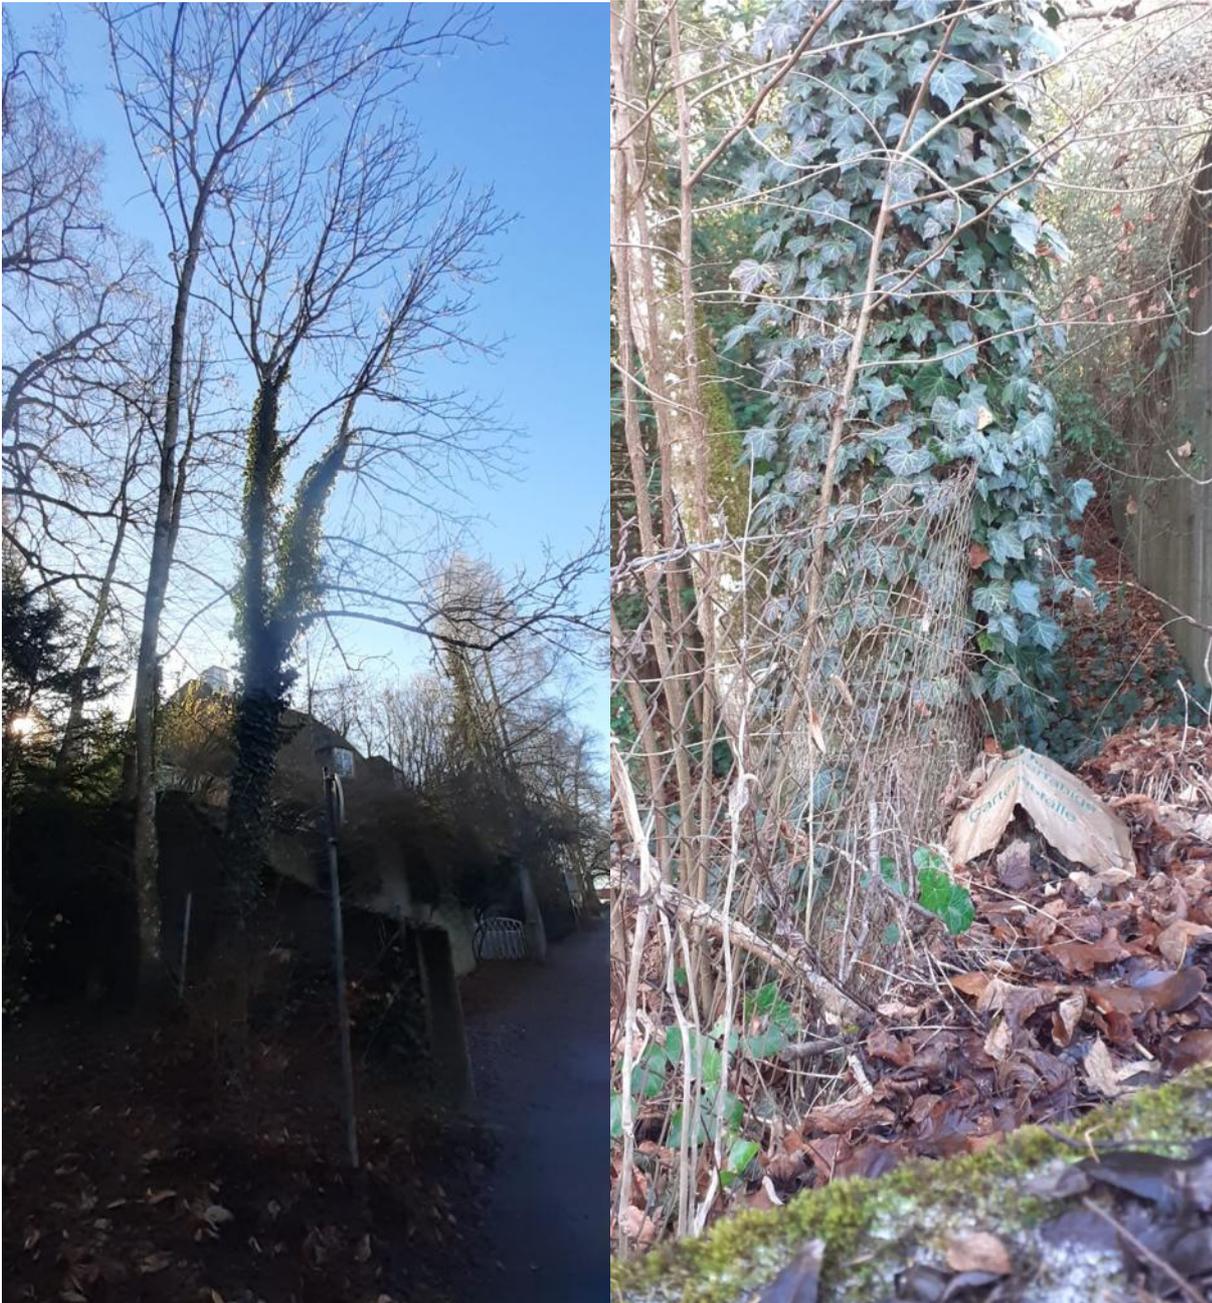
Baumart	<i>Fraxinus excelsior</i>
Stammdaten	Baumhöhe 17 m Kronenbreite 9 m Kronenansatz 4 m Stammumfang 135 cm Rindendicke 1 cm
Entwicklungsphase	Reifephase
Vitalität	Deutlich geschwächte Vitalität
Zustand	Geringer geschädigt
Kontrolldatum	27.11.2020
Kontrolle von	Dominik Pemsil
Standort Baumumfeld Auswertung Schadensanalyse	Siehe Baum- und Kontrollblatt im Anhang
Bemerkungen	Ca. 60 cm bis zur angrenzenden Mauer Efeu am Stamm bis ca. 10 m Höhe Einseitige Krone Richtung Einfahrt Nachbar
Empfohlene Maßnahmen	Totholzentfernung Baumfremden Bewuchs entfernen
Frist zur Durchführung	Durchführung innerhalb der nächsten 6 Monate. Die Frist zur Durchführung gilt ab der Übergabe dieses Baumgutachtens an den Baumeigentümer.
Verkehrssicherheit	Der gegenständliche Baum ist gemäß Baumkontrollrichtlinien (FLL 2020) mit Einschränkung verkehrssicher – d.h. verkehrssicher nach Durchführung der empfohlenen Maßnahmen zur Erhaltung der Verkehrssicherheit sowie verkehrssicher innerhalb der vorgegebenen Durchführungsfrist.

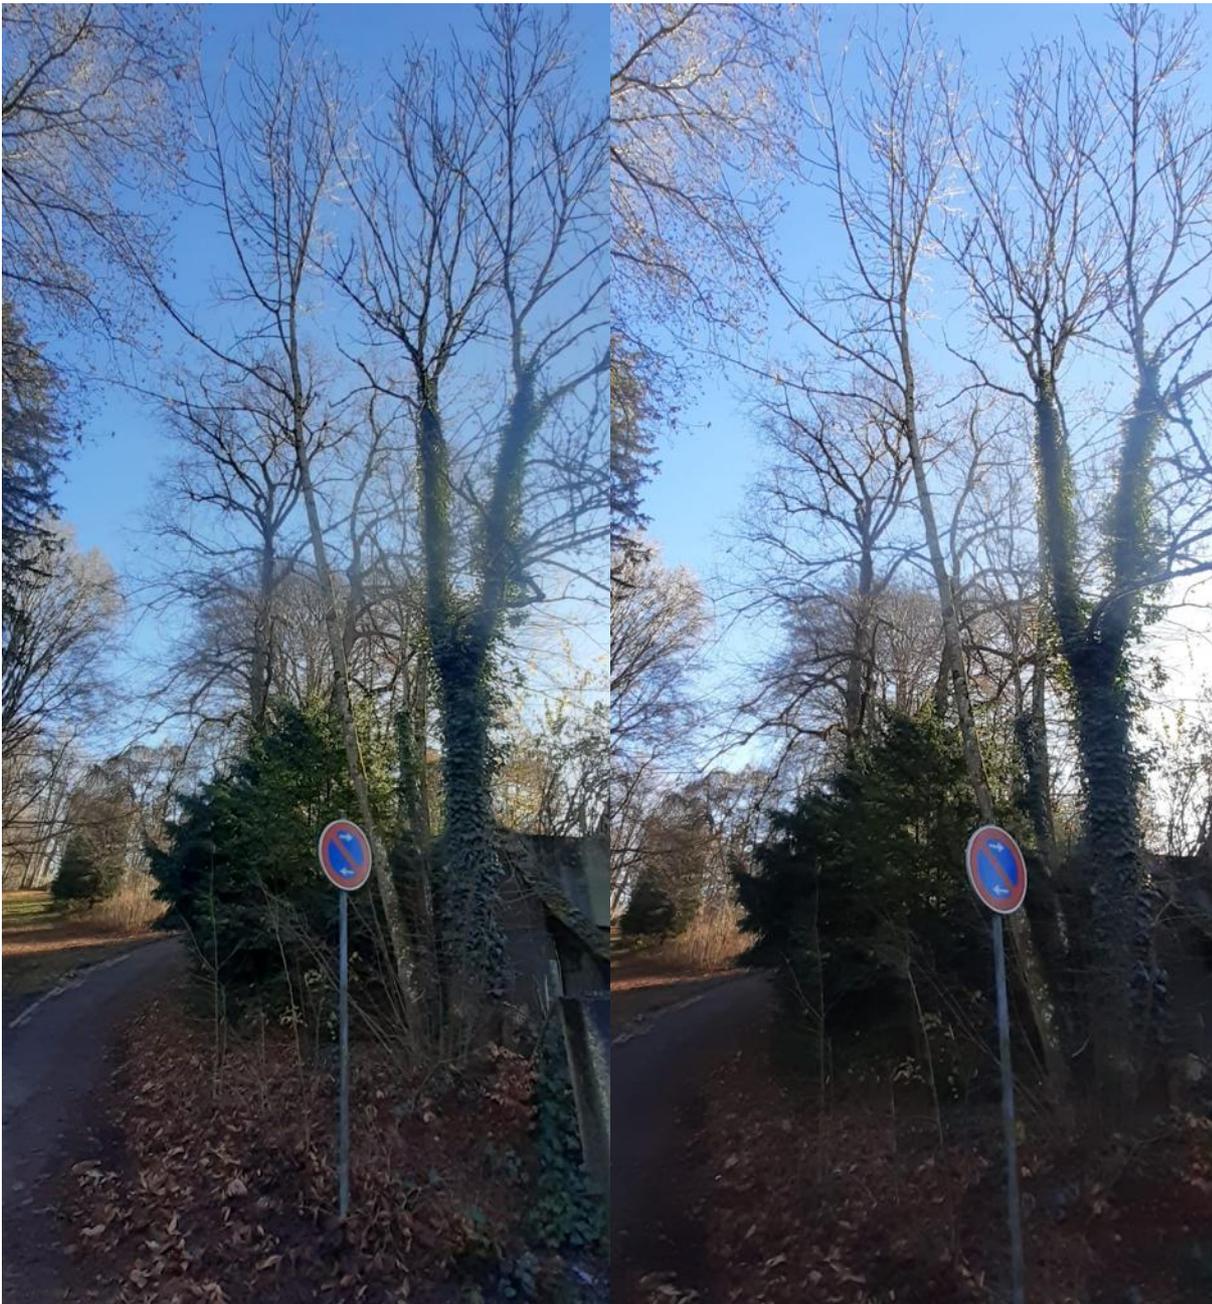
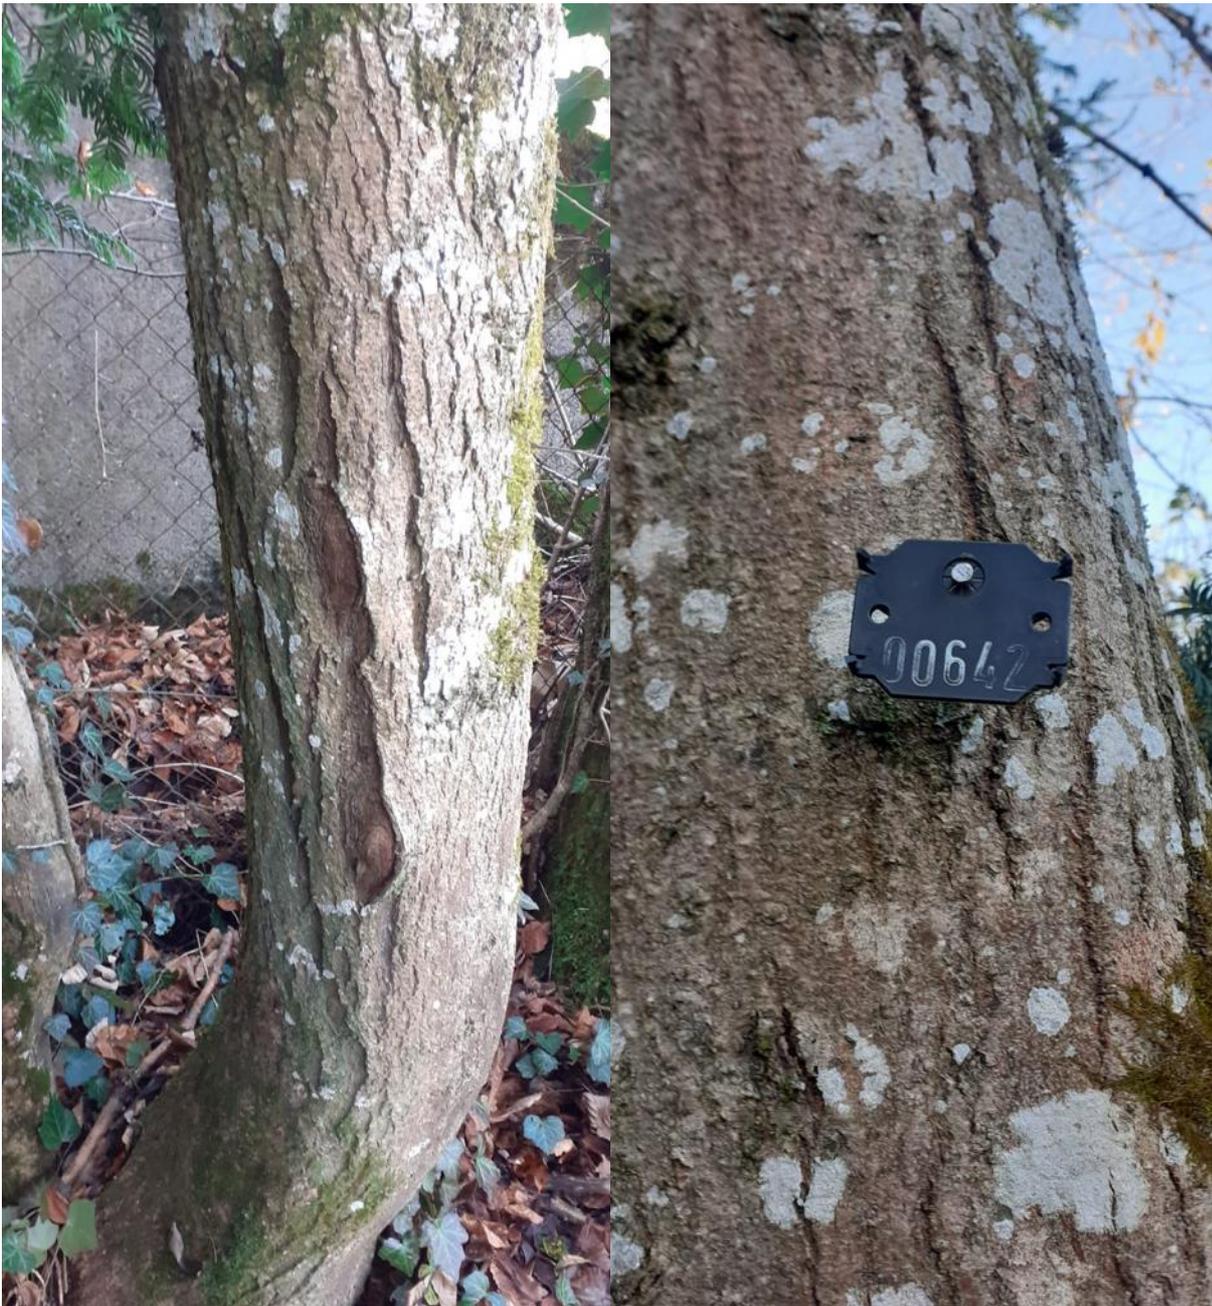
Baumart	<i>Fraxinus excelsior</i>
Stammdaten	Baumhöhe 18 m Kronenbreite 7 m Kronenansatz 7 m Stammumfang 80 cm Rindendicke 0.5 cm
Entwicklungsphase	Reifephase
Vitalität	Leicht geschwächte Vitalität
Zustand	Geringer geschädigt
Kontrolldatum	27.11.2020
Kontrolle von	Dominik Pemsil
Standort Baumumfeld Auswertung Schadensanalyse	Siehe Baum- und Kontrollblatt im Anhang
Bemerkungen	Ca. 1 m bis zur angrenzenden Mauer Kompensierter Schrägstand Richtung Fußweg
Empfohlene Maßnahmen	Totholzentfernung
Frist zur Durchführung	Durchführung innerhalb der nächsten 6 Monate. Die Frist zur Durchführung gilt ab der Übergabe dieses Baumgutachtens an den Baumeigentümer.
Verkehrssicherheit	Der gegenständliche Baum ist gemäß Baumkontrollrichtlinien (FLL 2020) mit Einschränkung verkehrssicher – d.h. verkehrssicher nach Durchführung der empfohlenen Maßnahmen zur Erhaltung der Verkehrssicherheit sowie verkehrssicher innerhalb der vorgegebenen Durchführungsfrist.

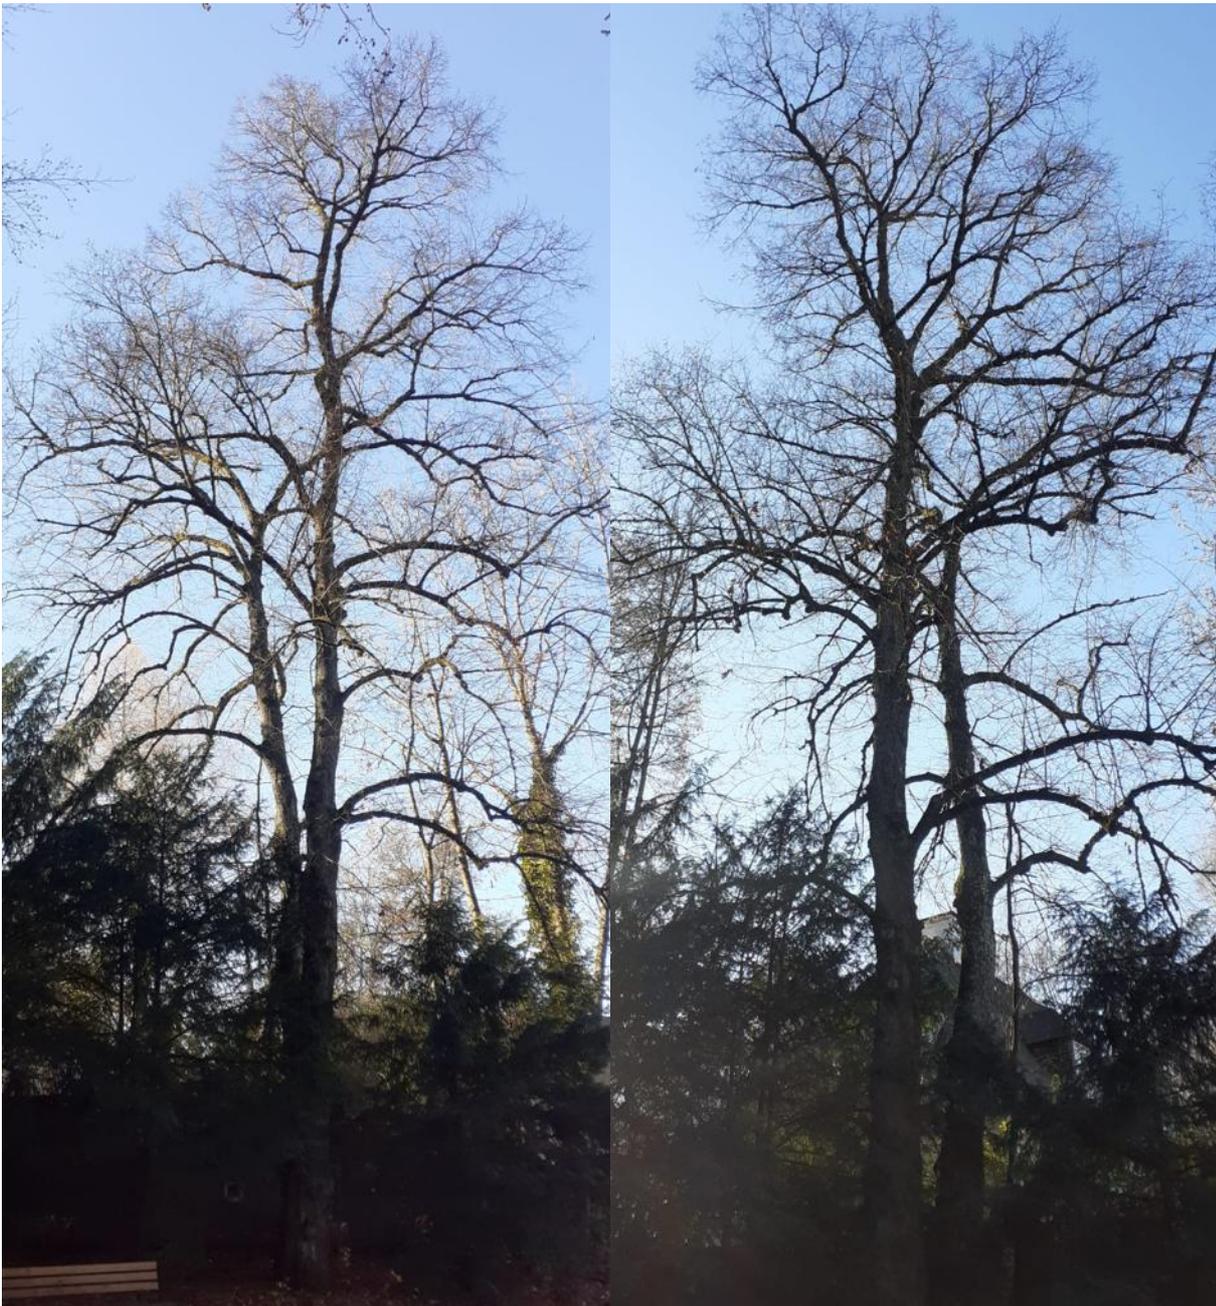
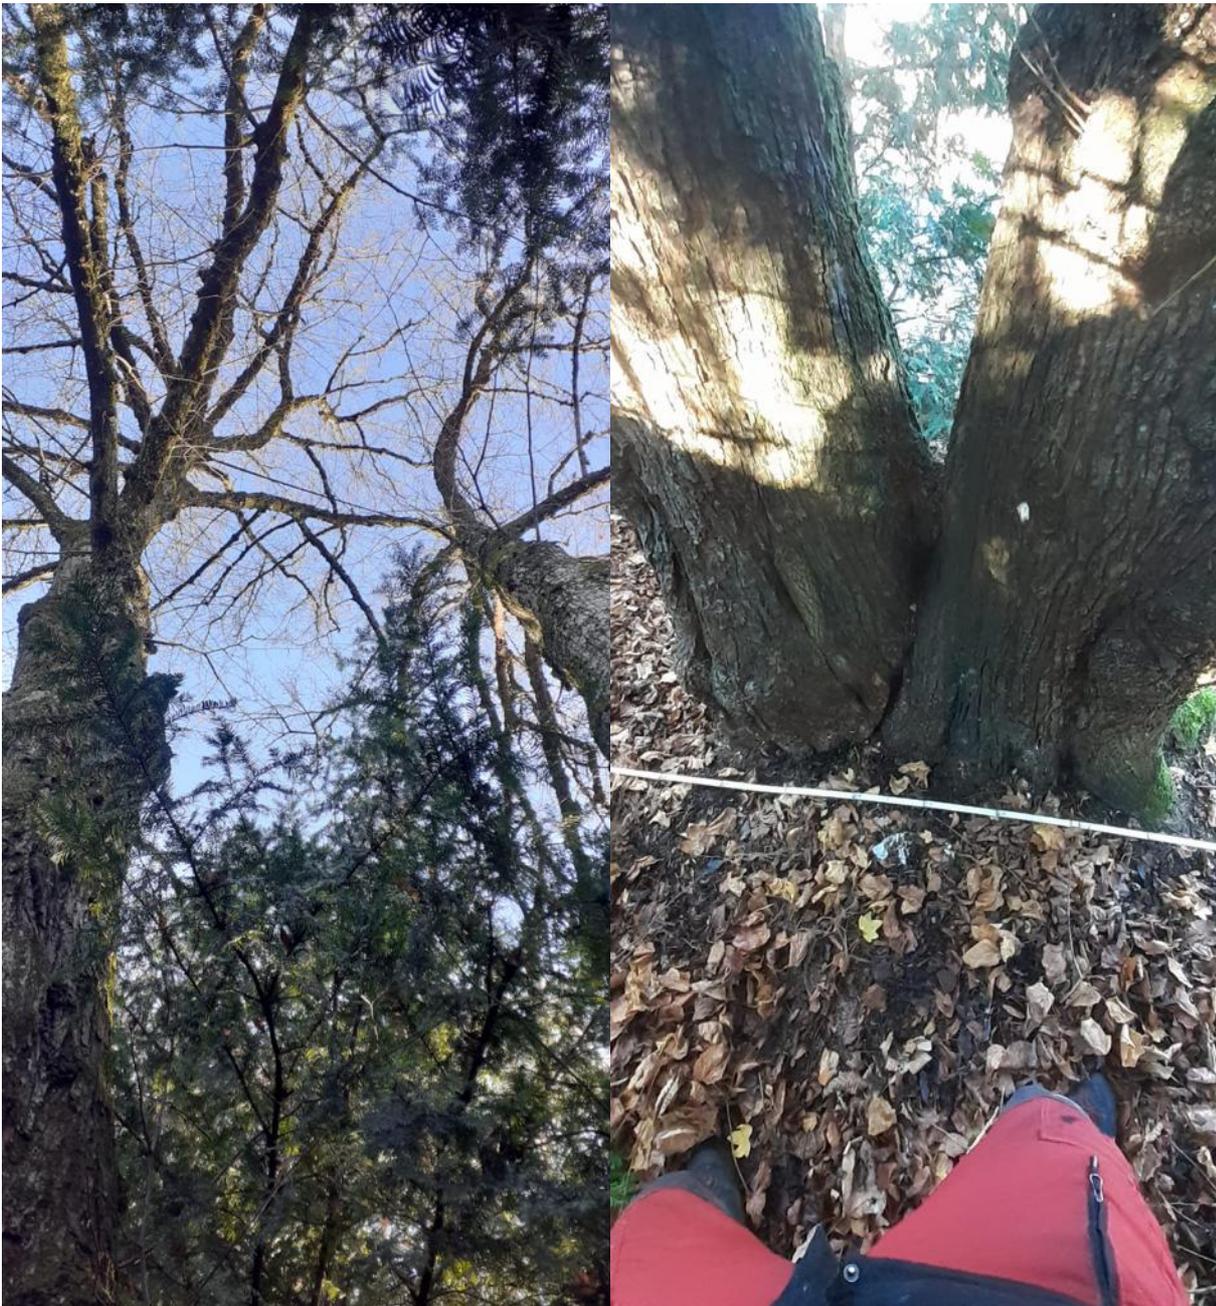
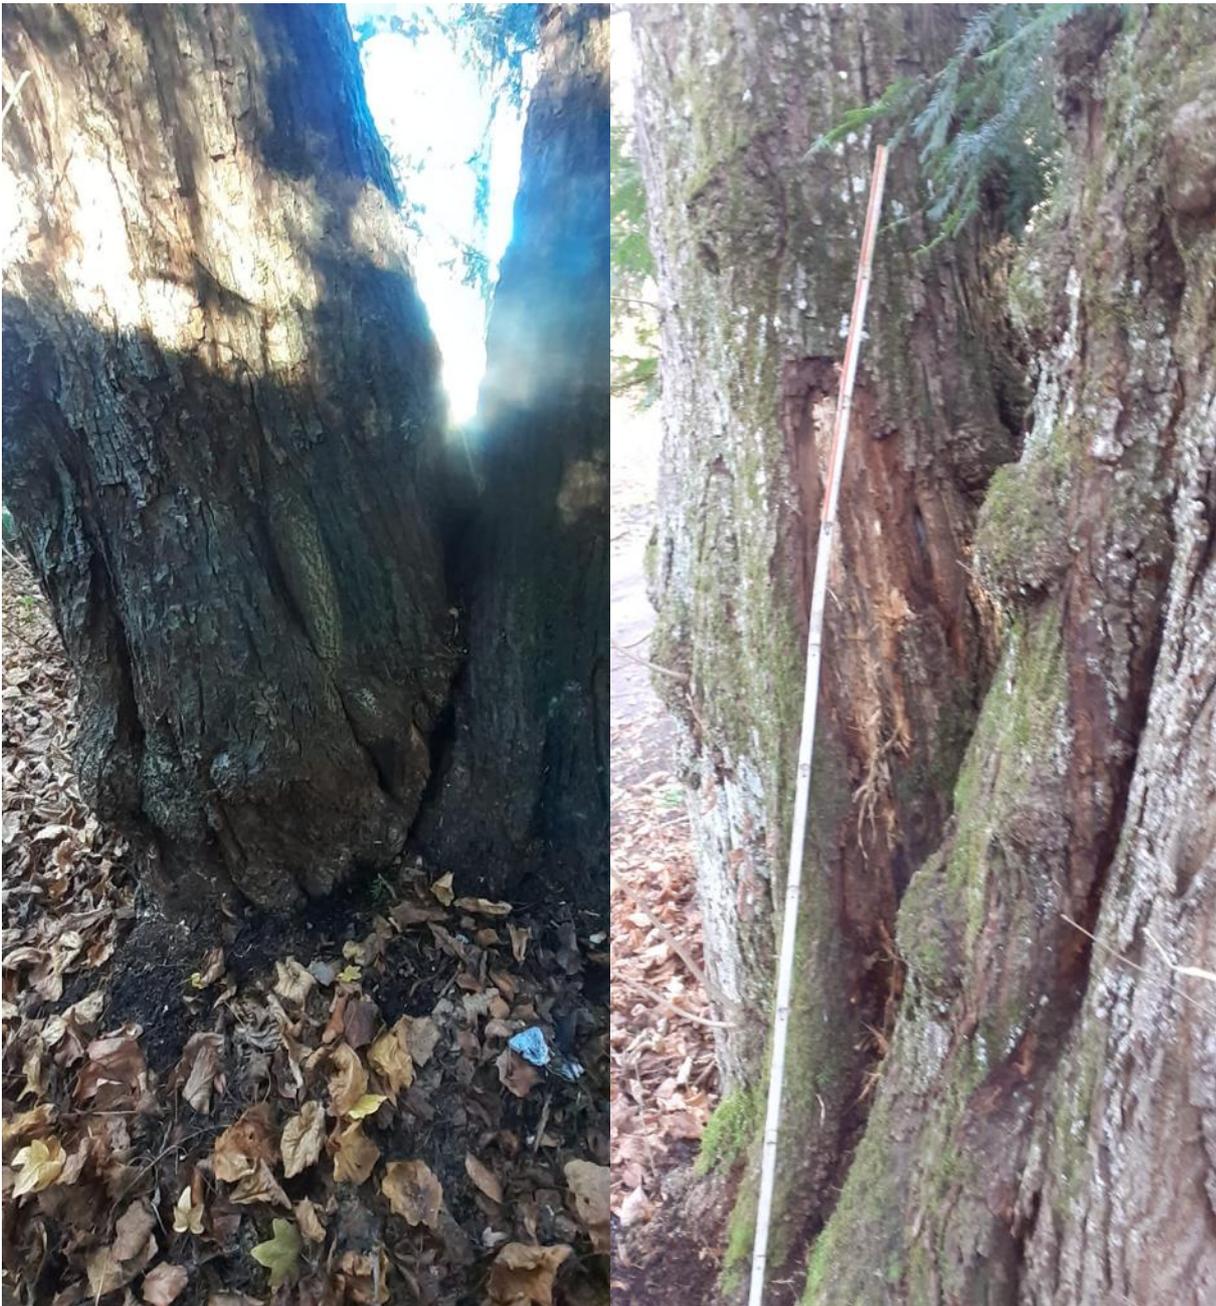
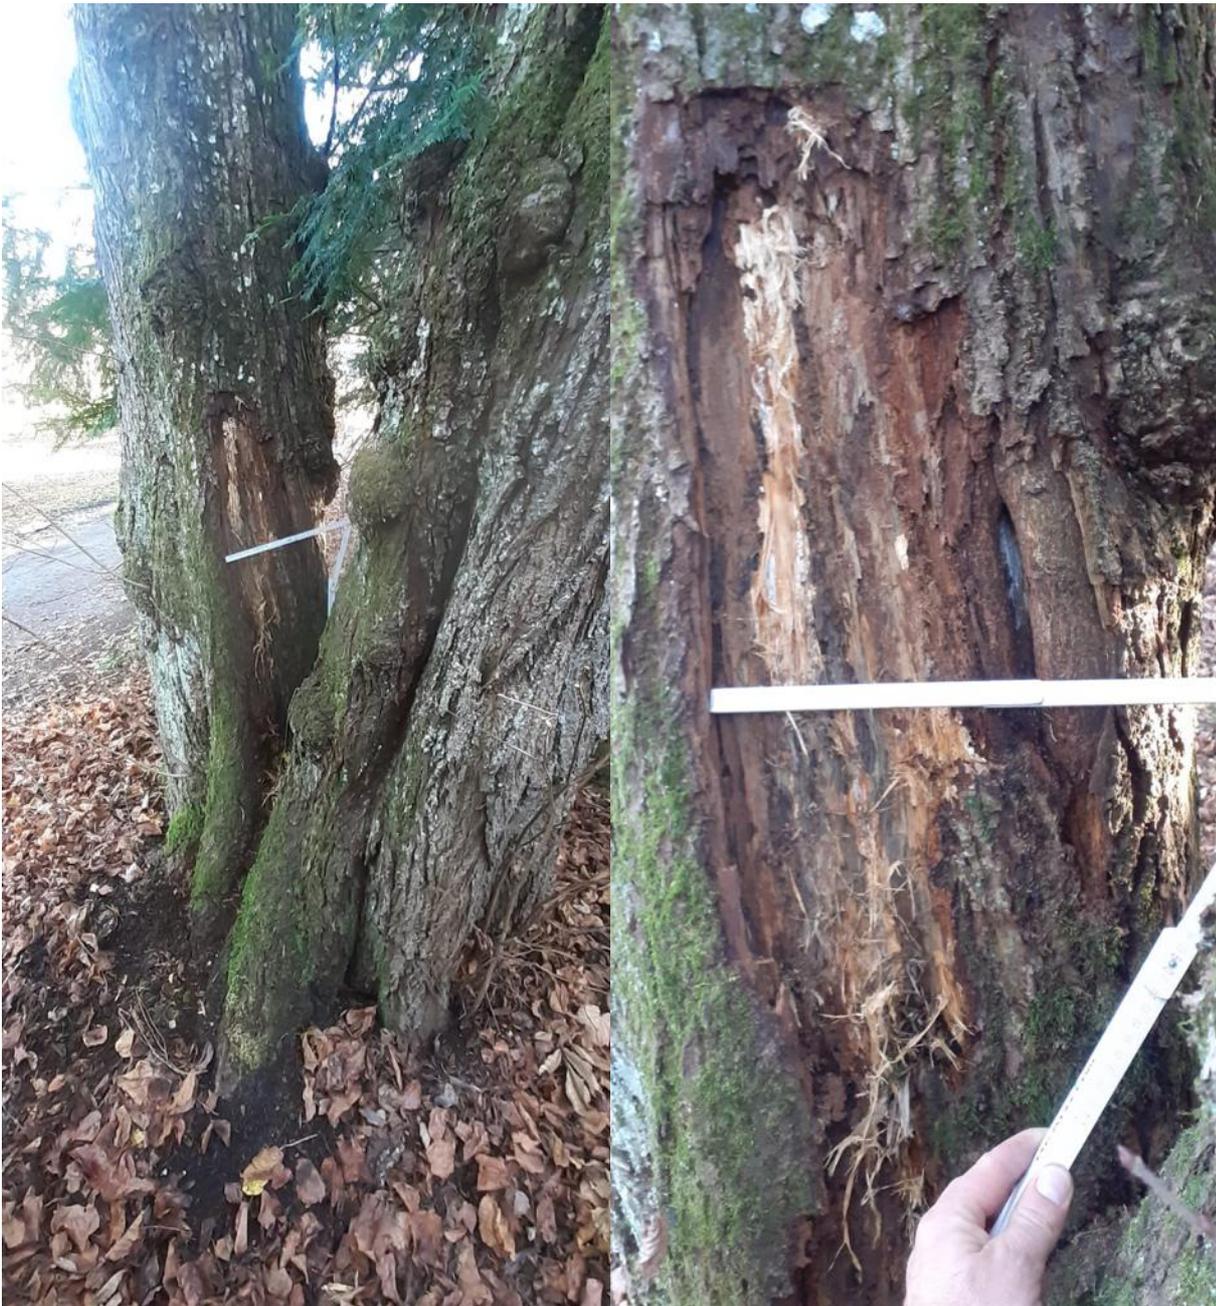
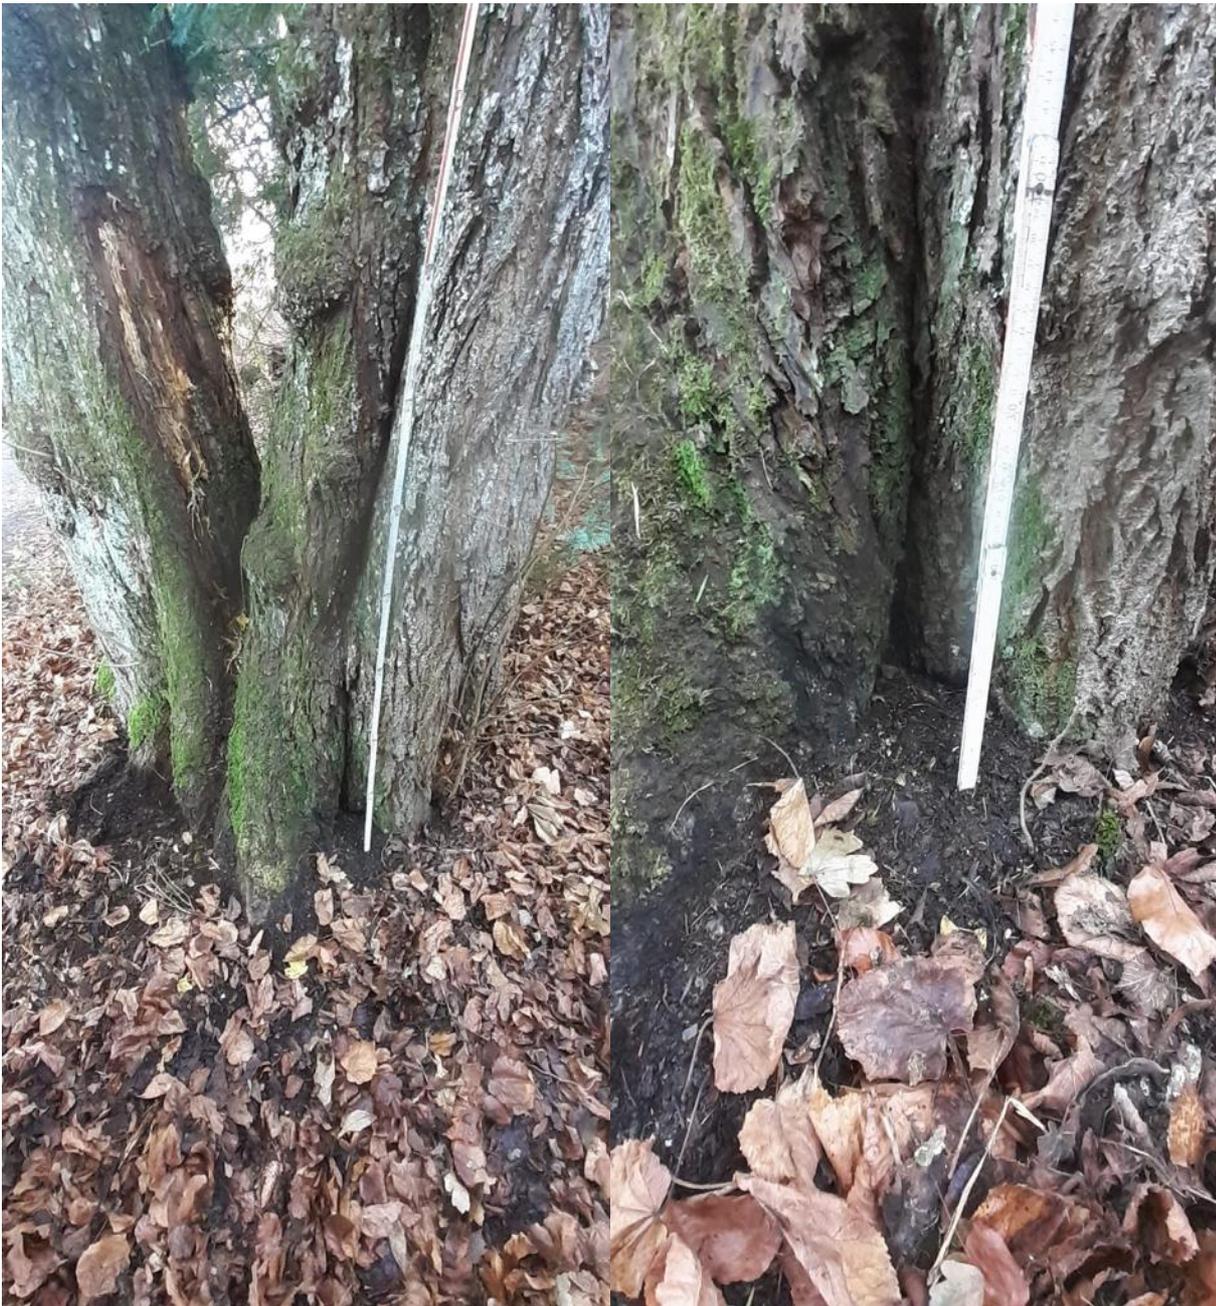
Baumart	<i>Tilia platyphyllos</i>
Stammdaten	Baumhöhe 20 m Kronenbreite 14 m Kronenansatz 5 m Stammumfang 210 195 cm Rindendicke 1,5 cm
Entwicklungsphase	Alterungsphase
Vitalität	Leicht geschwächte Vitalität
Zustand	Stärker geschädigt
Kontrolldatum	27.11.2020
Kontrolle von	Dominik Pemschl
Standort Baumumfeld Auswertung Schadensanalyse	Siehe Baum- und Kontrollblatt im Anhang
Bemerkungen	Ca. 3 m bis zur angrenzenden Mauer Kronensicherung vorhanden, Hohltau, ca. 4 t. Rindenschaden am Stamm in 0,5 m bis 1,8 m Höhe, 25 cm breit Brandkrustenpilz (<i>Kretzschmaria deusta</i>) an den Wurzelanläufen Zweistämmig (V-Zwiesel) Standicherheit , Bedenken auf Grund Brandkrustenpilz Bruchsicherheit , derzeit keine Bedenken
Empfohlene Maßnahmen	Totholzentfernung Schalltomographie des Stammfußes (Brandkrustenpilz)
Frist zur Durchführung	Durchführung innerhalb der nächsten 6 Monate. Die Frist zur Durchführung gilt ab der Übergabe dieses Baumgutachtens an den Baumeigentümer.

Verkehrssicherheit	Der gegenständliche Baum ist gemäß Baumkontrollrichtlinien (FLL 2020) mit Einschränkung verkehrssicher – d.h. verkehrssicher nach Durchführung der empfohlenen Maßnahmen zur Erhaltung der Verkehrssicherheit sowie verkehrssicher innerhalb der vorgegebenen Durchführungsfrist.
Kontrollintervall	12 Monate

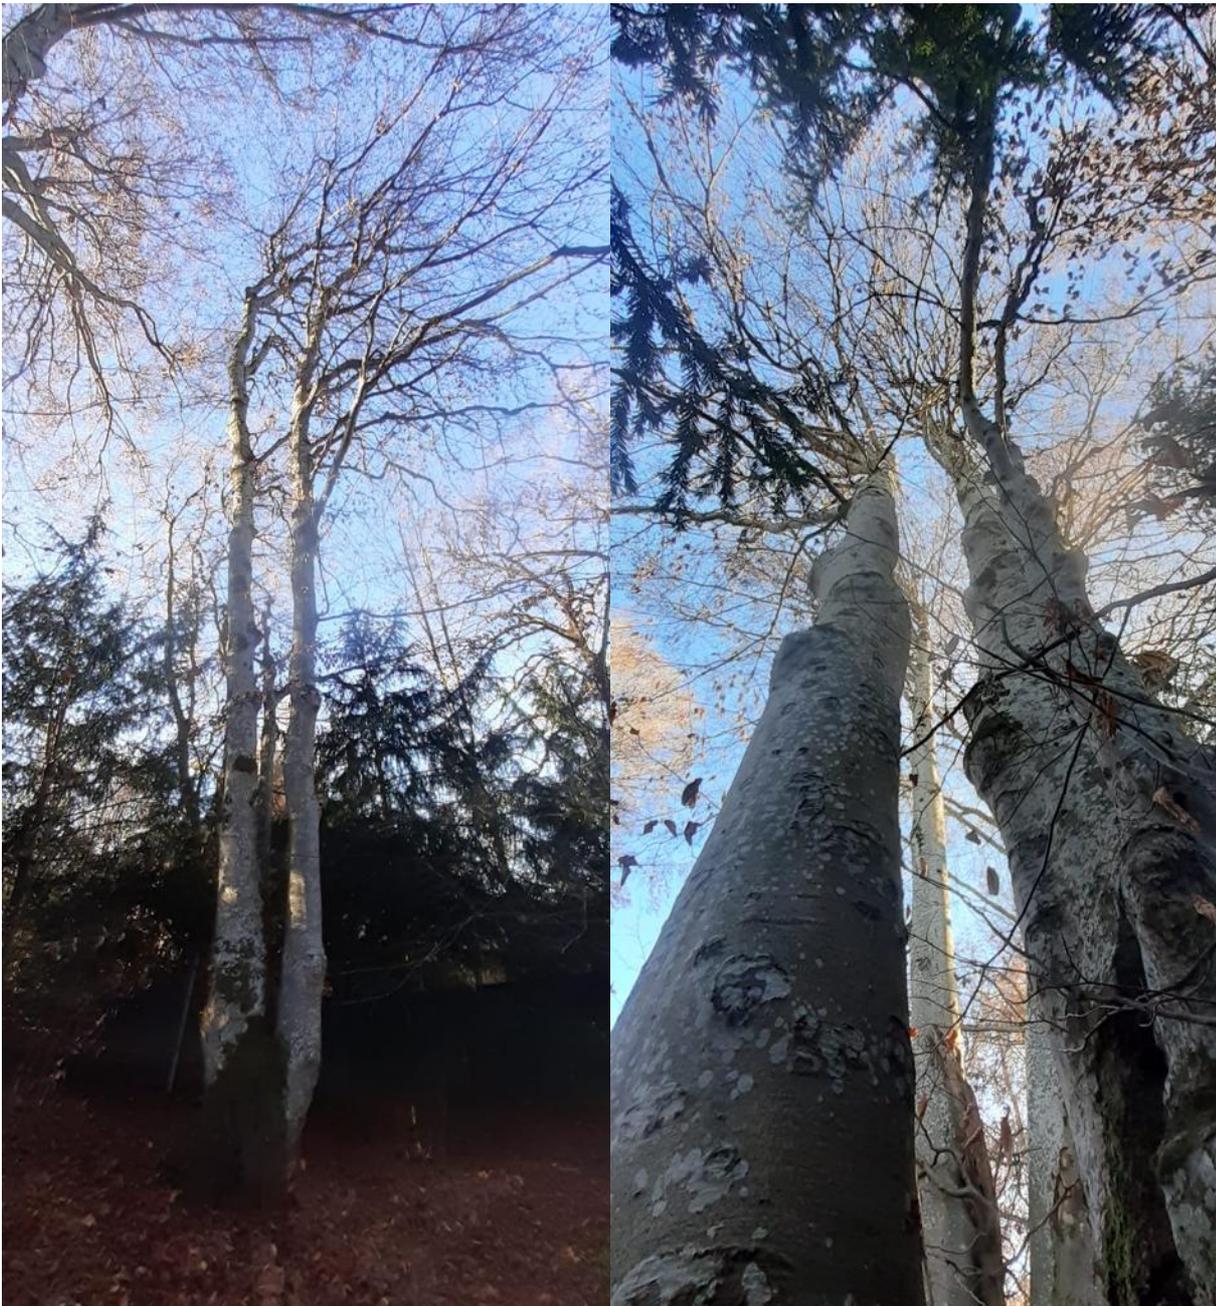
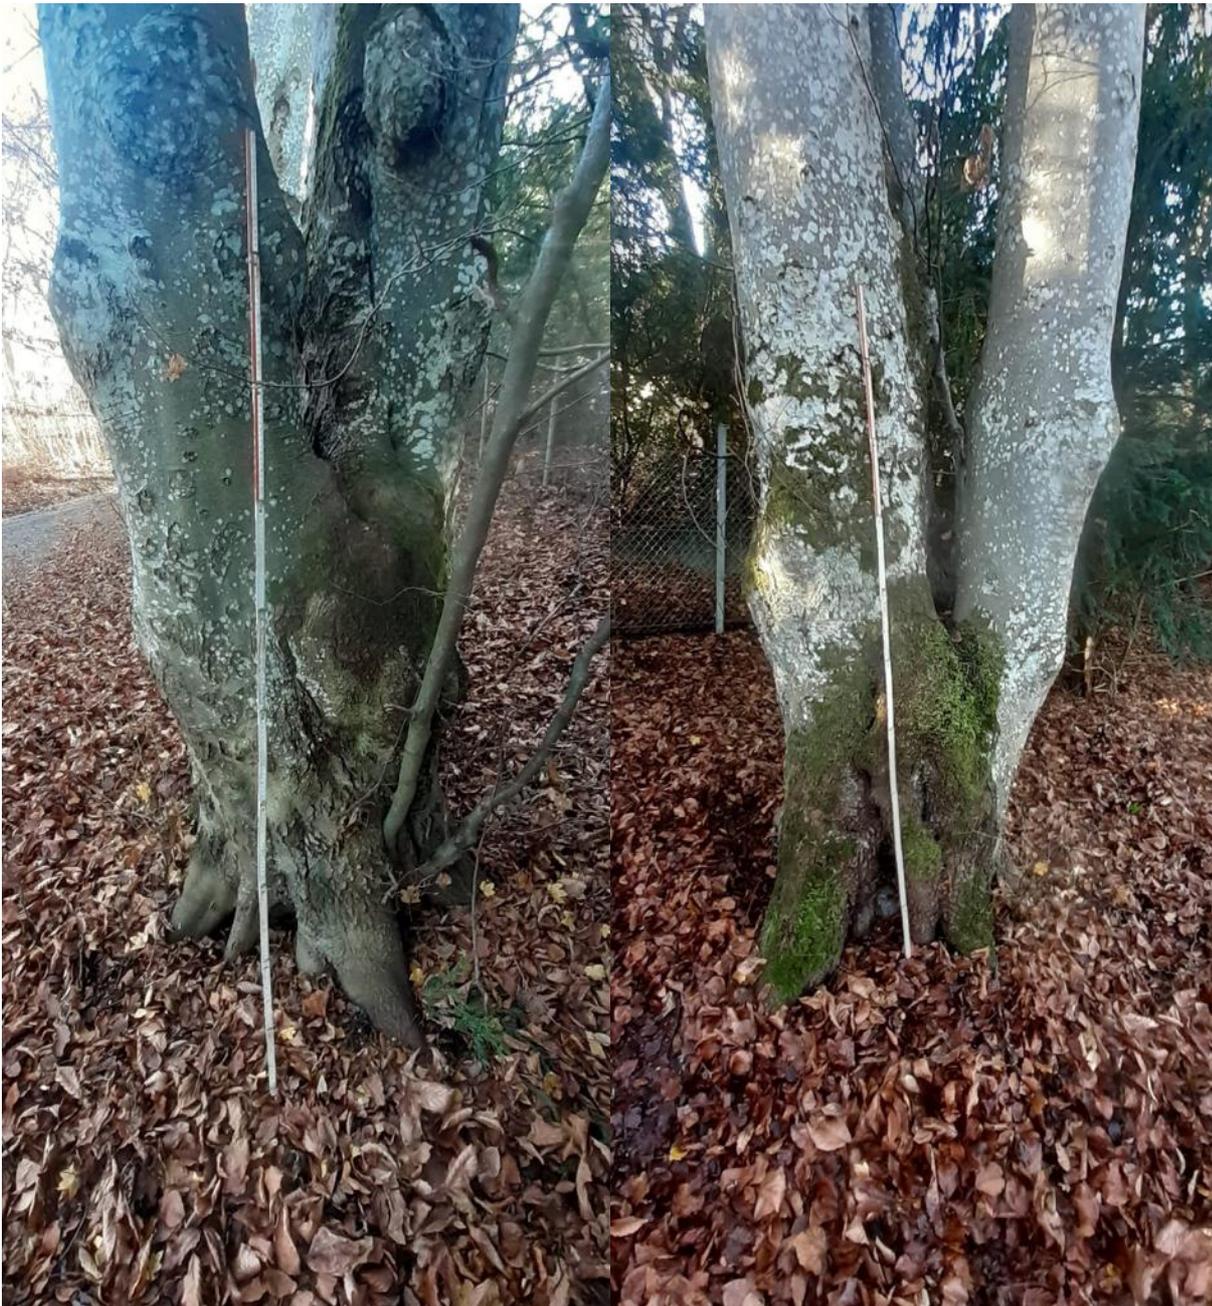
Baumart	<i>Fagus sylvatica</i>
Stammdaten	Baumhöhe 19 m Kronenbreite 15 m Kronenansatz 6 m Stammumfang 180 122 cm Rindendicke 0,5 cm
Entwicklungsphase	Alterungsphase
Vitalität	Leicht geschwächte Vitalität
Zustand	Geringer geschädigt
Kontrolldatum	27.11.2020
Kontrolle von	Dominik Pemschl
Standort Baumumfeld Auswertung Schadensanalyse	Siehe Baum- und Kontrollblatt im Anhang
Bemerkungen	Einseitige Krone Zweistämmig (V-Zwiesel)
Empfohlene Maßnahmen	-
Frist zur Durchführung	-
Verkehrssicherheit	Der gegenständliche Baum ist gemäß Baumkontrollrichtlinien (FLL 2020) verkehrssicher.
Kontrollintervall	12 Monate
