Gutachten Nr.: 21-1/2020

04.12.2020

Gutachterliche Stellungnahme, Höfelmayrpark, Ellharter Str. 29, 87437 Kempten

Standort: Höfelmayrpark, Ellharter Straße 29, Kempten

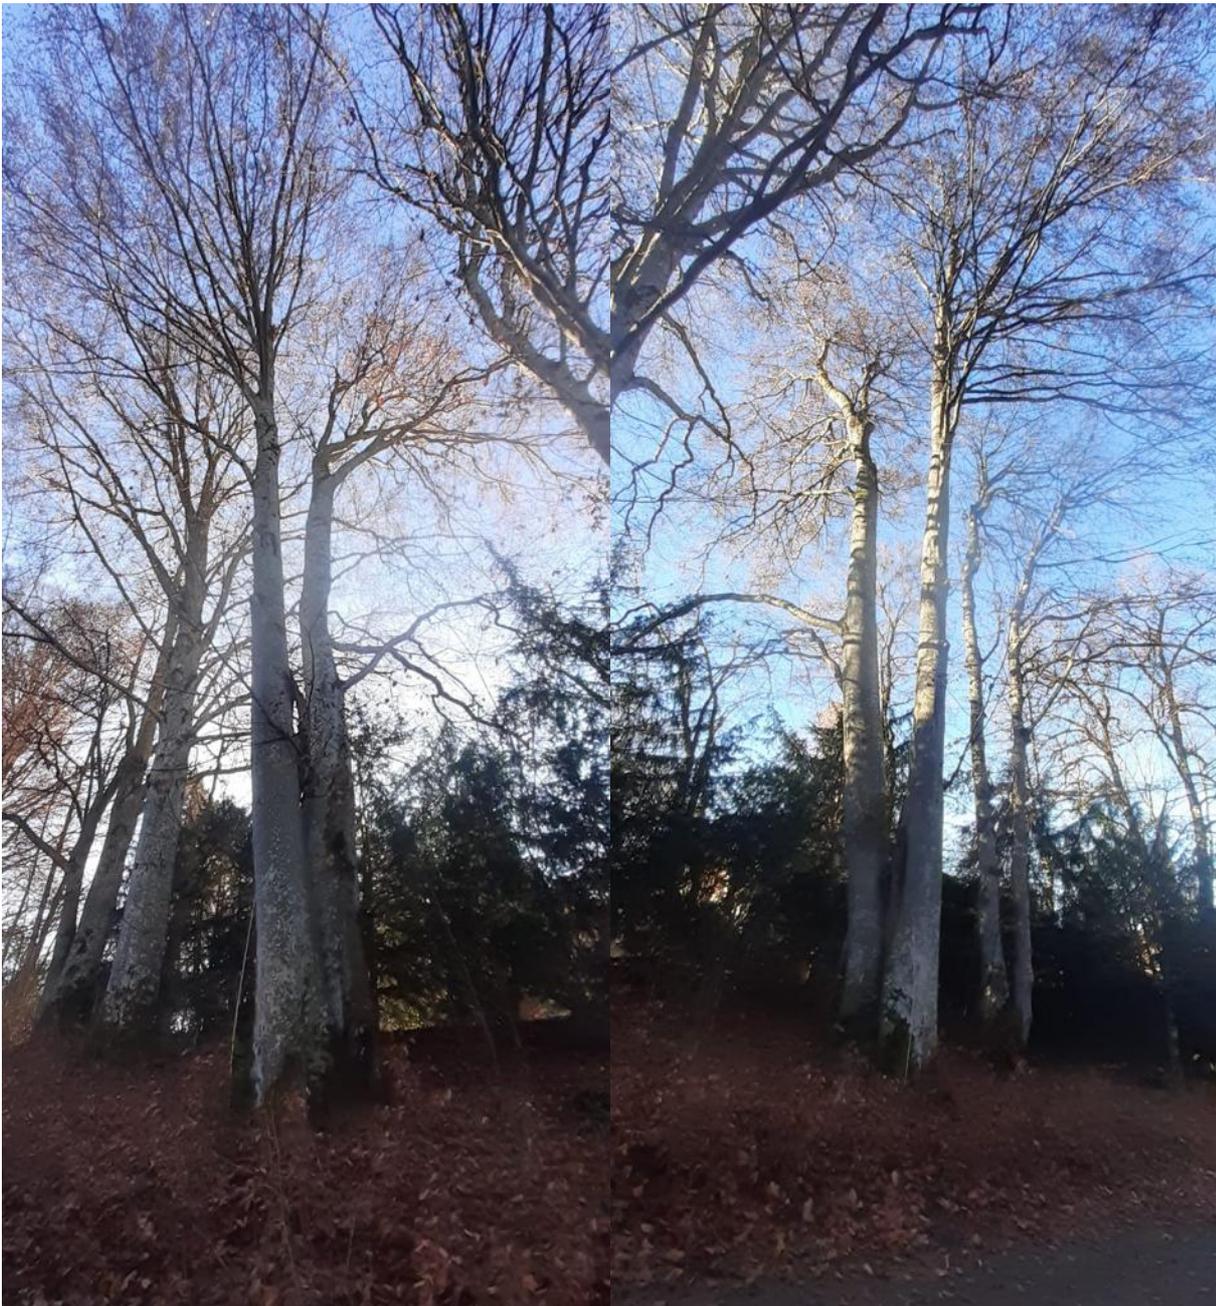
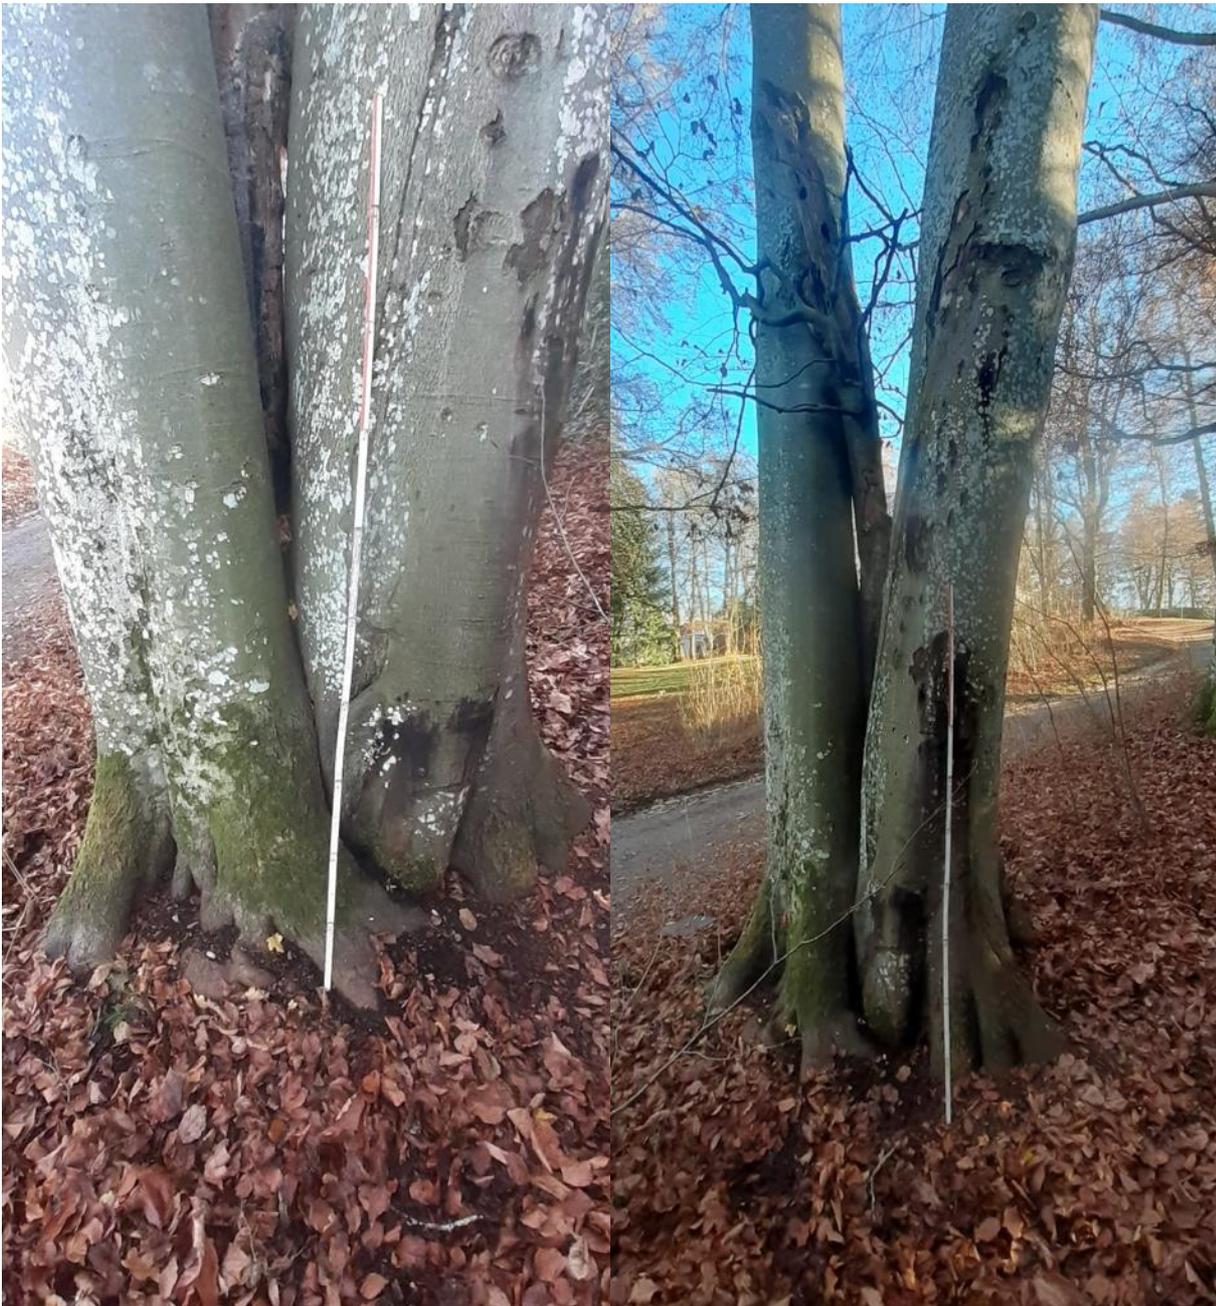
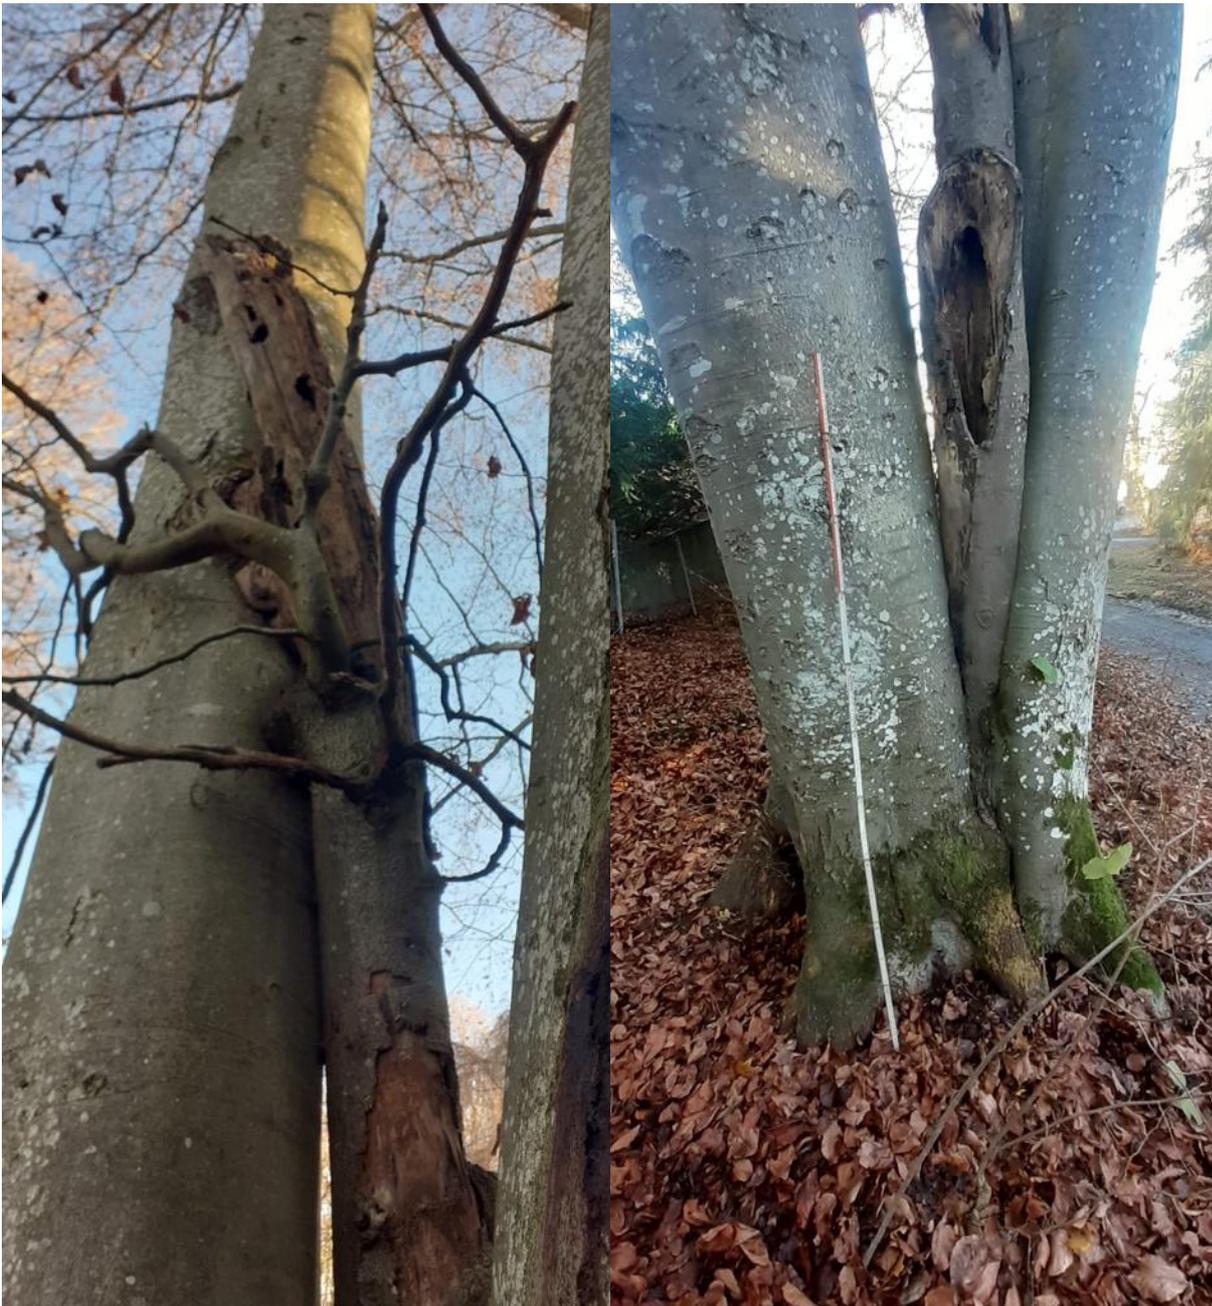
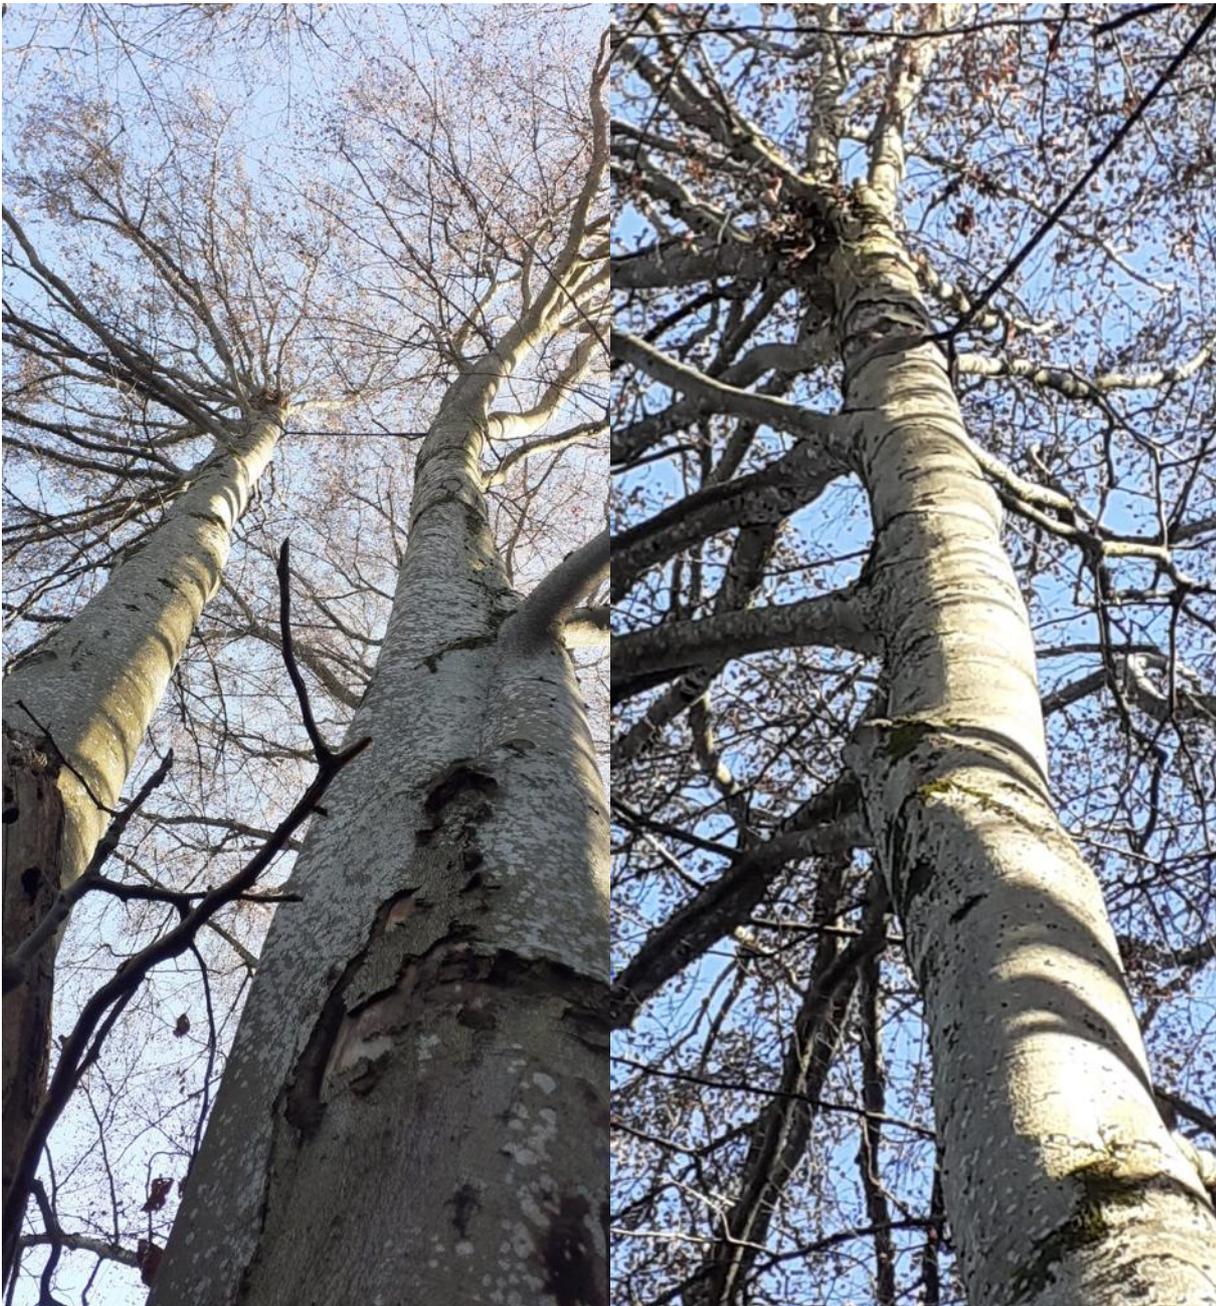
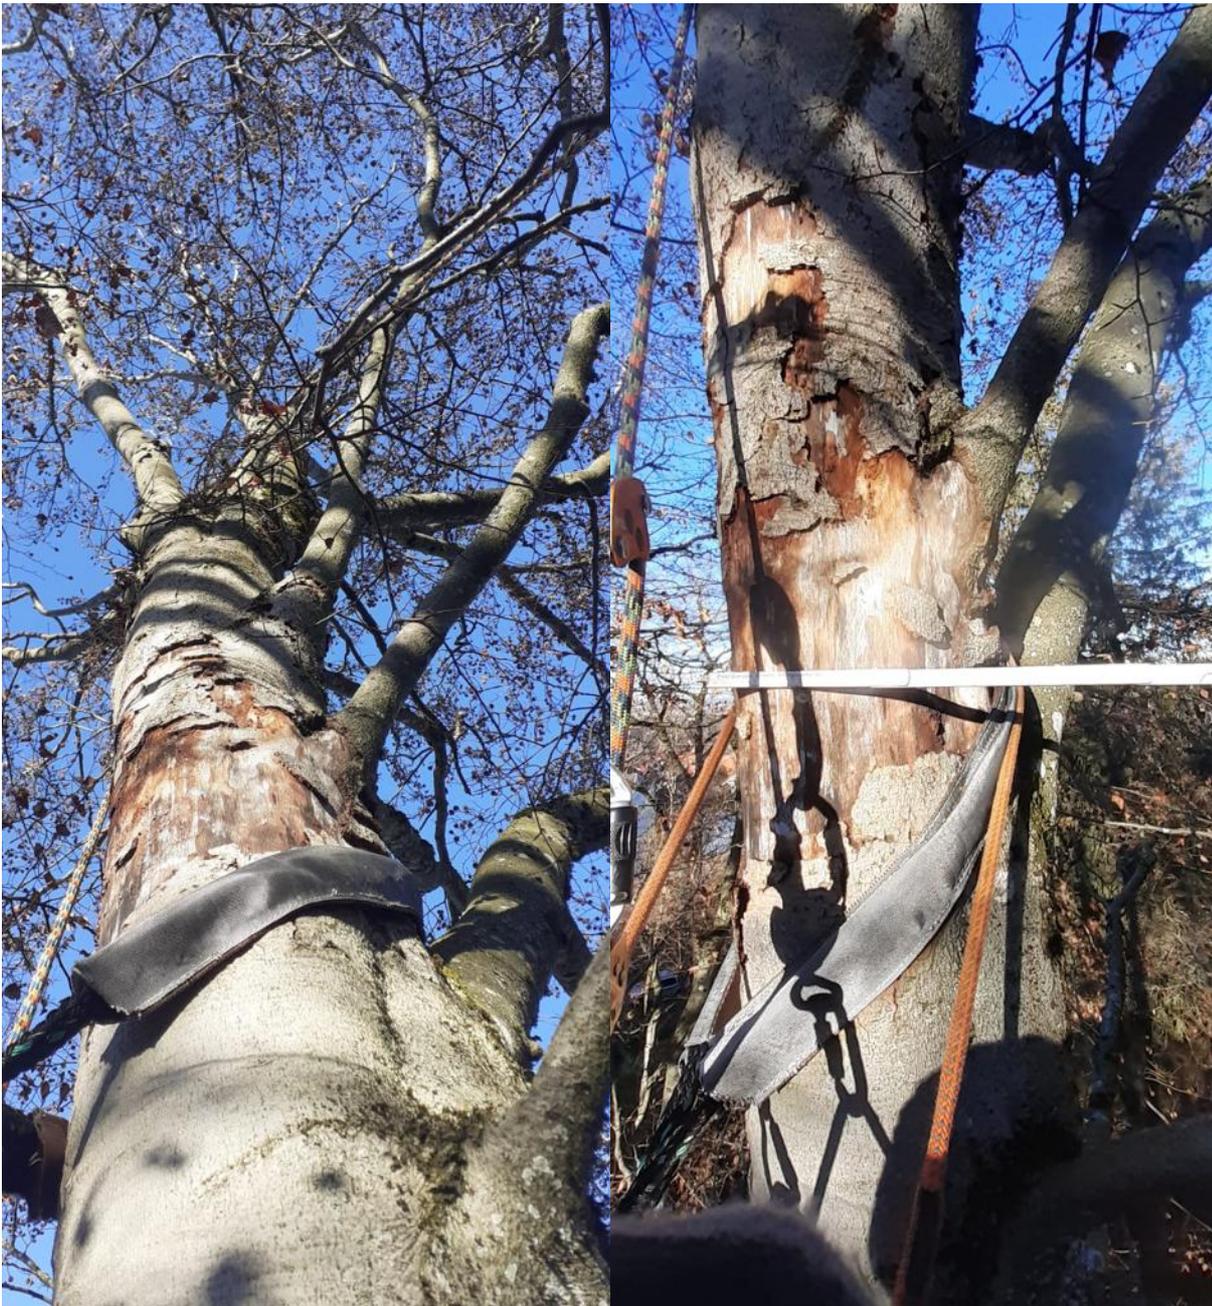
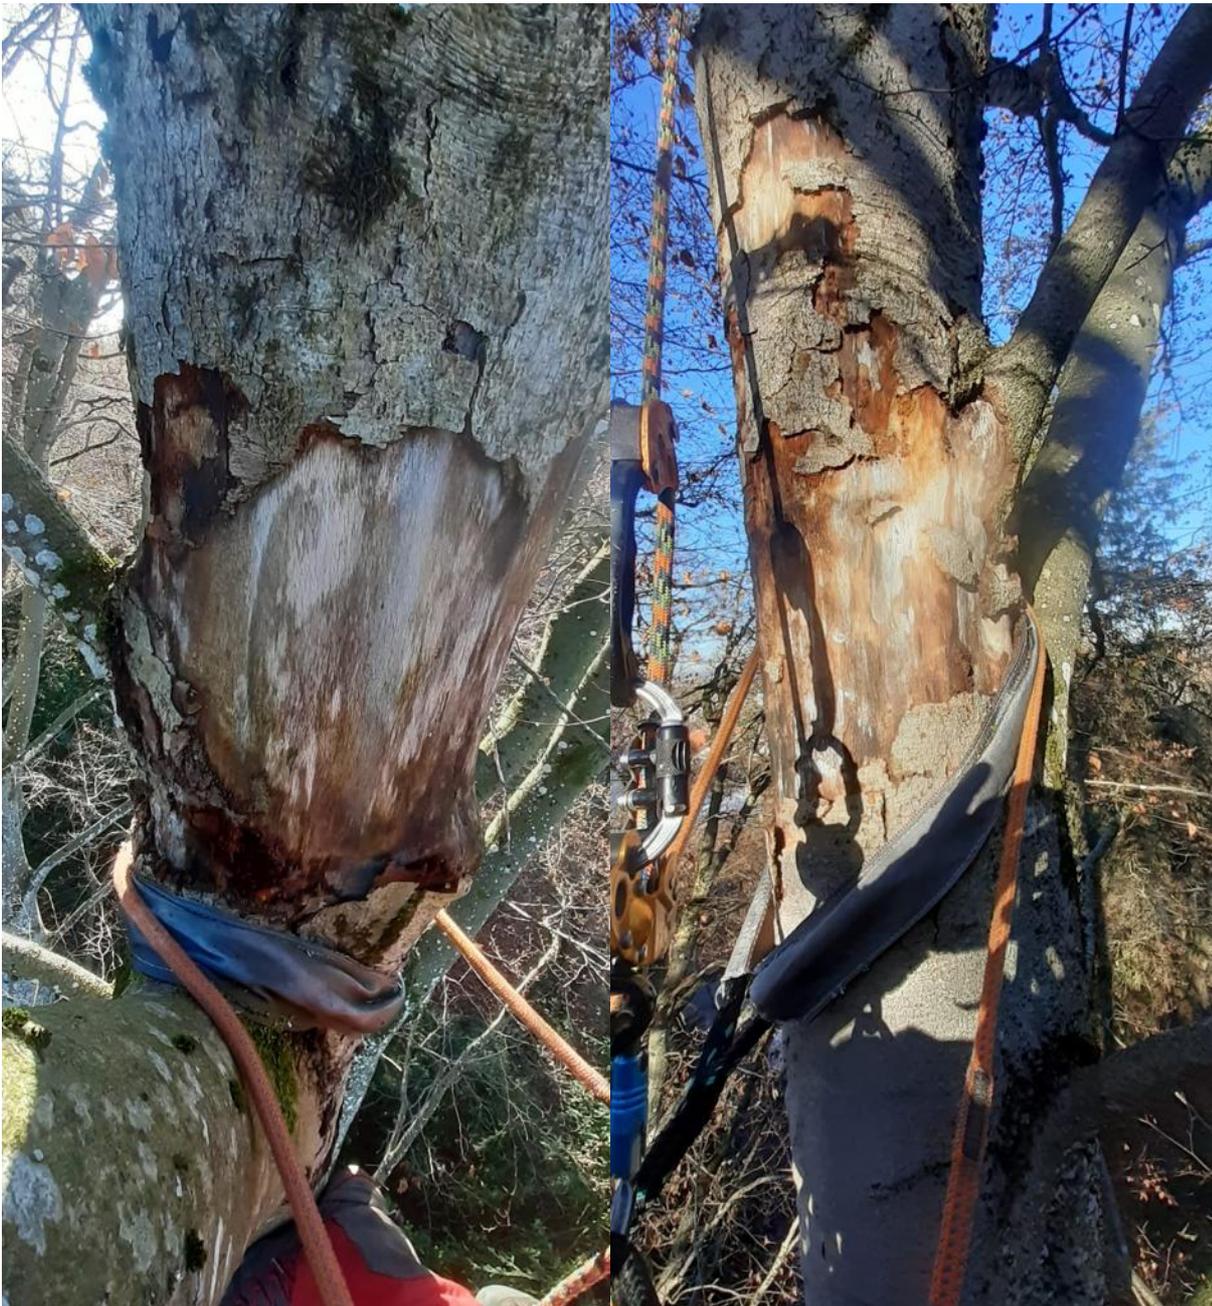
Baumart	<i>Fagus sylvatica</i>
Stammdaten	Baumhöhe 26 m Kronenbreite 22 m Kronenansatz 5 m Stammumfang 210 190 cm Rindendicke 0,5 cm
Entwicklungsphase	Alterungsphase
Vitalität	Leicht geschwächte Vitalität
Zustand	Stärker geschädigt
Kontrolldatum	27.11.2020
Kontrolle von	Dominik Pemschl
Standort Baumumfeld Auswertung Schadensanalyse	Siehe Baum- und Kontrollblatt im Anhang
Bemerkungen	Phytophthora Wegseitiger Stämmeling mit nahezu kompletter Rindenschädigung in der Krone, auf ca. 17m, oberhalb der Kronensicherung, Holzkörper ca. 25cm Durchmesser, noch intakt, oberer Kronenteil noch versorgt, vermutlich über das Splintholz 2. Stämmeling Schleimflussflecken am Stammfuß bis 4 m Höhe, ca. 30 cm breit Kronensicherung vorhanden, Hohltau, 7 t. Zweistämmig (V-Zwiesel) Zwischen den zwei Hauptstämmeligen untergeordneter, stark abgängiger Stämmeling, ca 20 cm Durchmesser, mit Spechtlöchern und großer Höhlung (Artenschutzrechtliche Relevanz) Standicherheit , Bedenken auf Grund Phytophthora am Stammfuß, Einseitige Krone Richtung Nachbar Bruchsicherheit , Bedenken auf Grund extremer Rindenschäden

Verkehrssicherheit	Der gegenständliche Baum ist gemäß Baumkontrollrichtlinien (FLL 2020) mit Einschränkung verkehrssicher – d.h. verkehrssicher nach Durchführung der empfohlenen Maßnahmen zur Erhaltung der Verkehrssicherheit sowie verkehrssicher innerhalb der vorgegebenen Durchführungsfrist.
Kontrollintervall	12 Monate

Empfohlene Maßnahmen	Totholzentfernung Einkürzung der Krone in der Höhe um 2 m Seitliche Einkürzung Richtung Nachbar um 2m alternativ zur seitlichen Einkürzung Schalltomographie des Stammfußes (Phytophthora)
Frist zur Durchführung	Durchführung innerhalb der nächsten 6 Monate. Die Frist zur Durchführung gilt ab der Übergabe dieses Baumgutachtens an den Baumeigentümer.

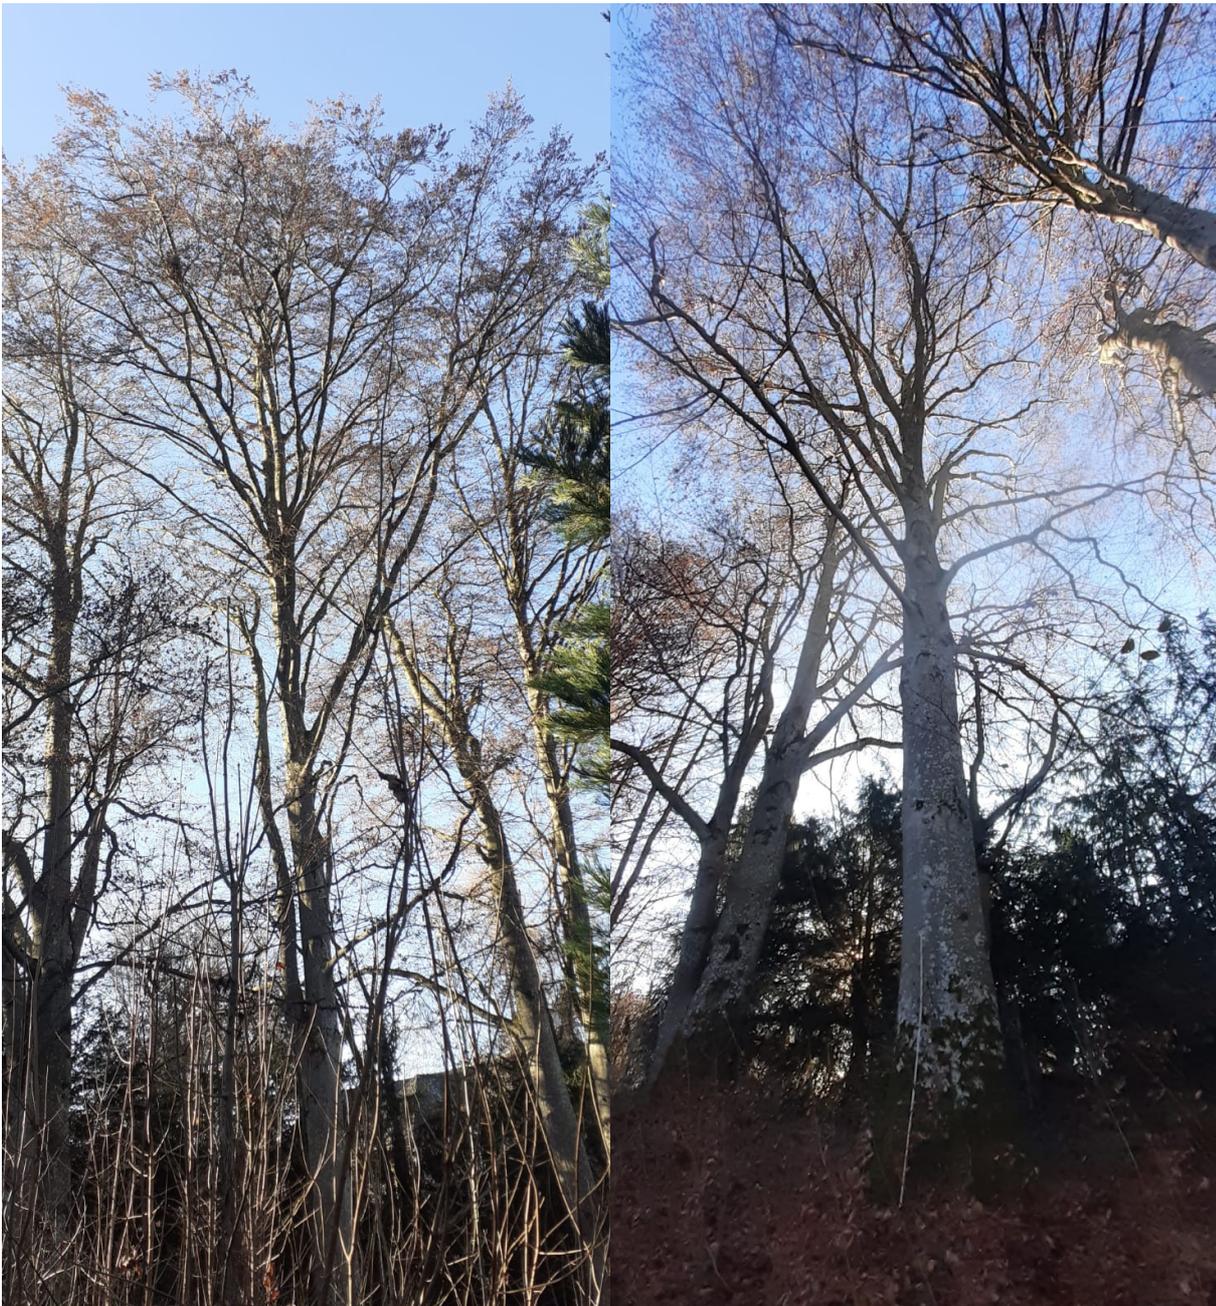
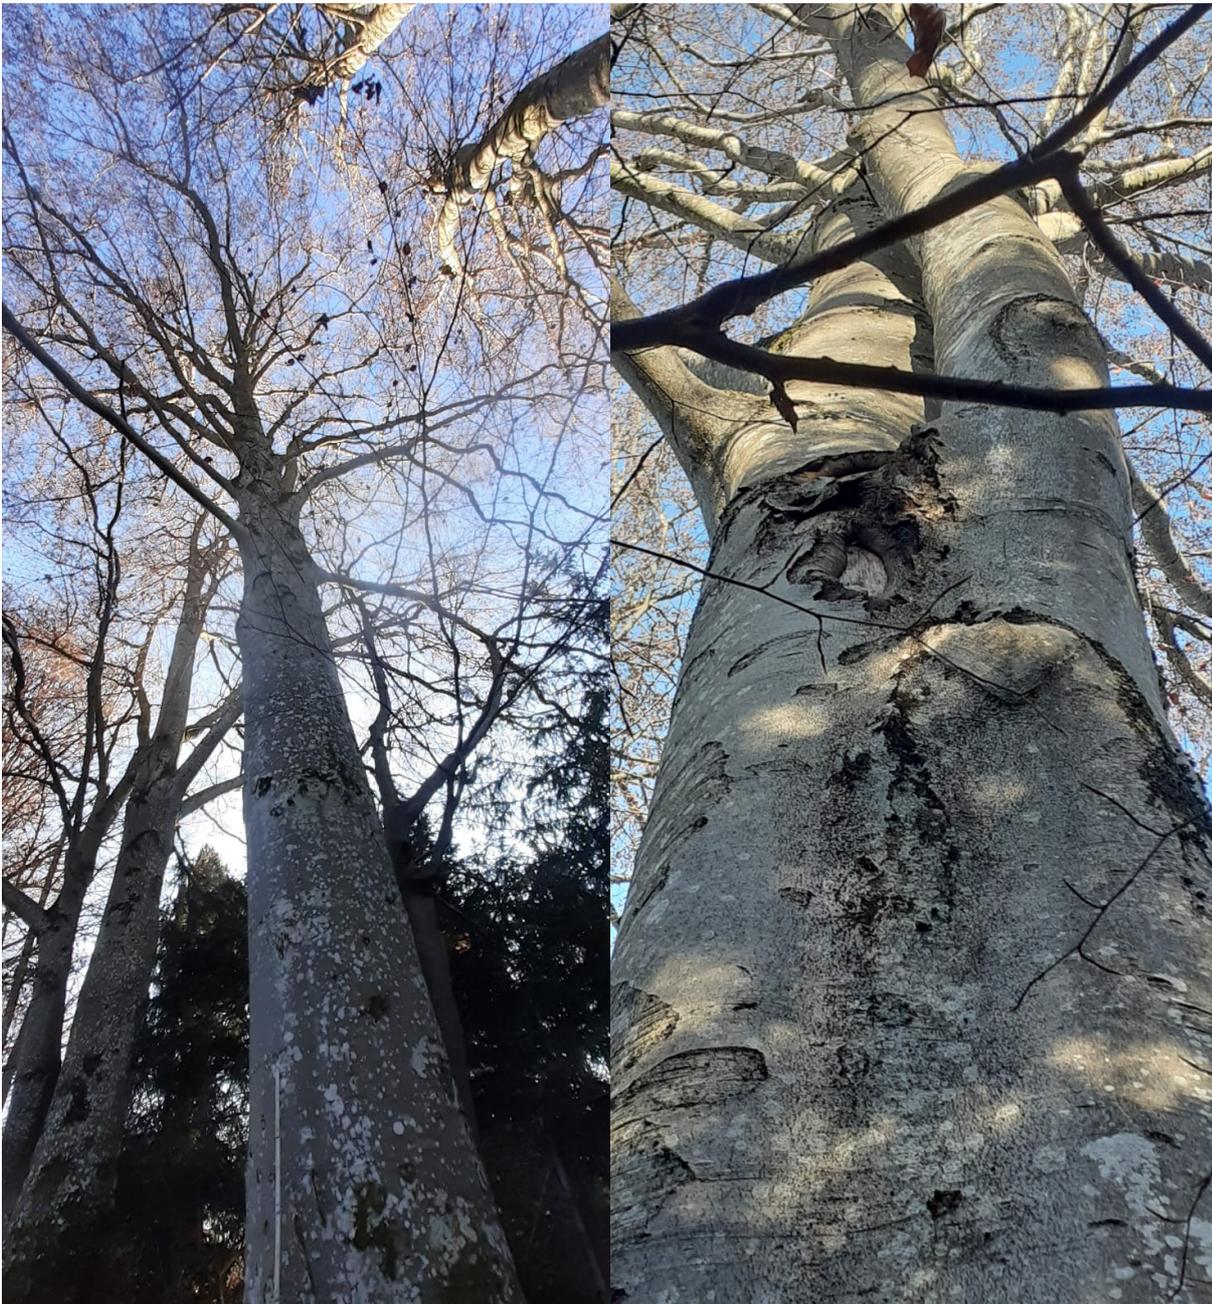
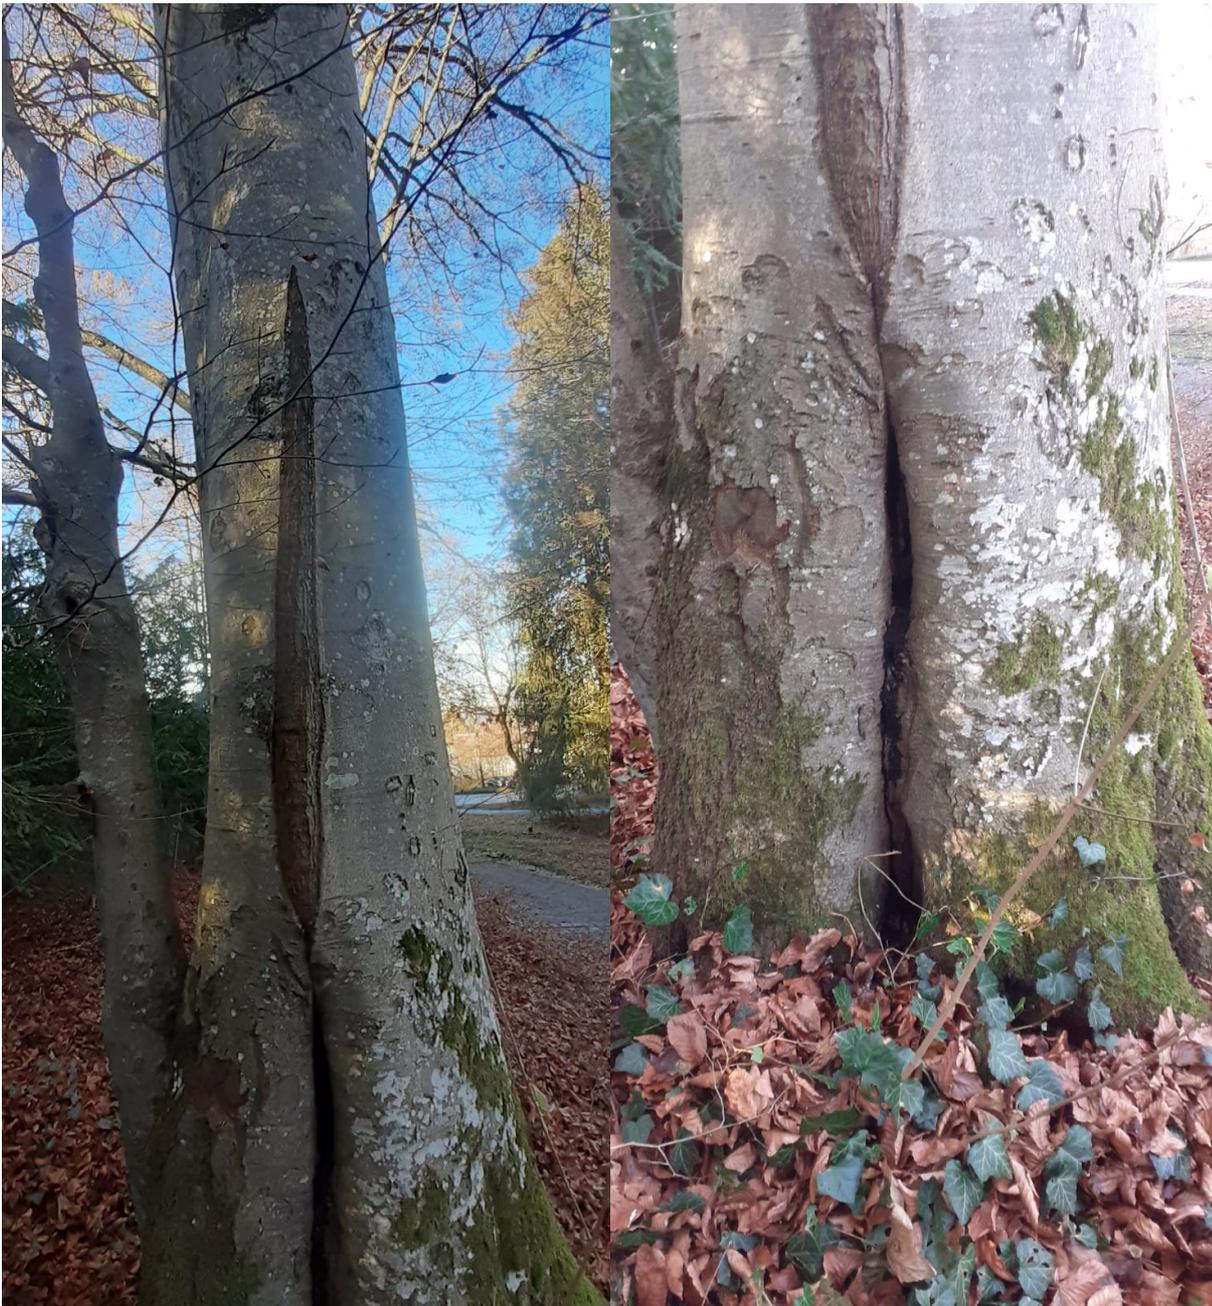
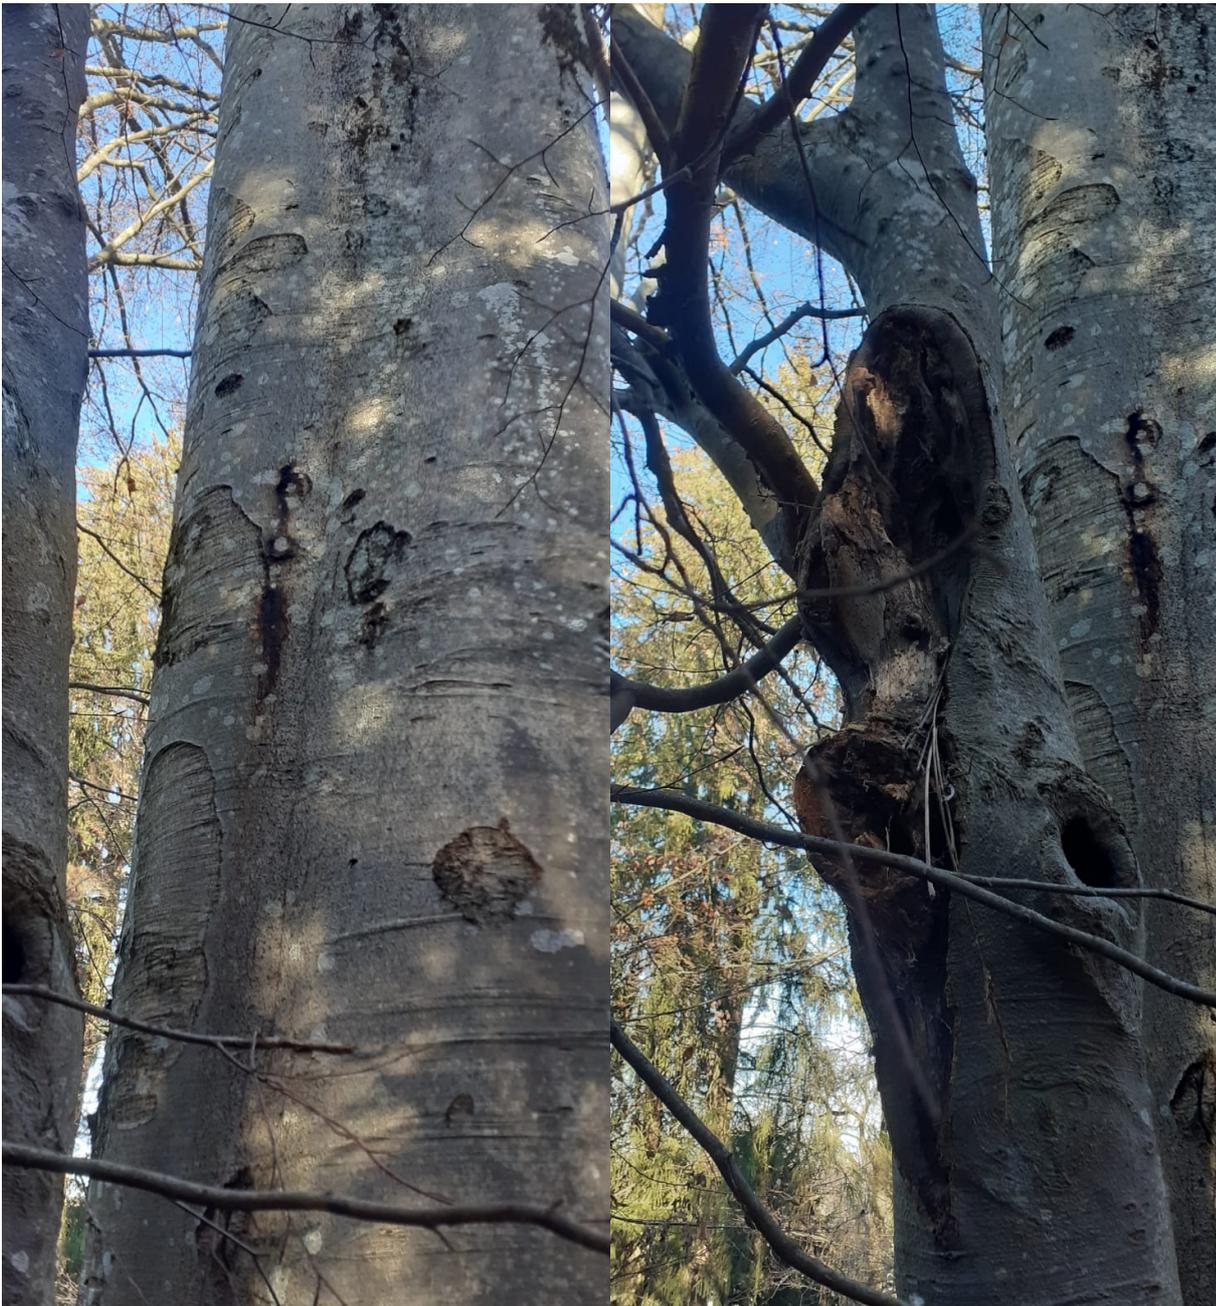
Baumart	<i>Fagus sylvatica</i>
Stammdaten	Baumhöhe 28 m Kronenbreite 21 m Kronenansatz 6 m Stammumfang 295 cm Rindendicke 1 cm
Entwicklungsphase	Alterungsphase
Vitalität	Leicht geschwächte Vitalität
Zustand	Geringer geschädigt
Kontrolldatum	27.11.2020
Kontrolle von	Dominik Pemschl
Standort Baumumfeld Auswertung Schadensanalyse	Siehe Baum- und Kontrollblatt im Anhang
Bemerkungen	Südlich am Stamm Rippenbildung, 1 – 3 m Leichte Einfäulung unterhalb der Rippenbildung Schleimflussflecken in 2 – 2,5 m Höhe (Versorgungsschatten) Untergeordneter Seitenstämmeling mit Spechtlöchern (Artenschutzrechtliche Relevanz)
Empfohlene Maßnahmen	Einkürzung von Kronenteilen: Stämmeling Richtung Nachbar 2 m einkürzen (Aufgrund der Rindenschäden am Kronenansatz)
Frist zur Durchführung	Durchführung innerhalb der nächsten 6 Monate. Die Frist zur Durchführung gilt ab der Übergabe dieses Baumgutachtens an den Baumeigentümer.
Verkehrssicherheit	Der gegenständliche Baum ist gemäß Baumkontrollrichtlinien (FLL 2020) mit Einschränkung verkehrssicher – d.h. verkehrssicher nach Durchführung der empfohlenen Maßnahmen zur Erhaltung der Verkehrssicherheit sowie verkehrssicher innerhalb der vorgegebenen Durchführungsfrist.

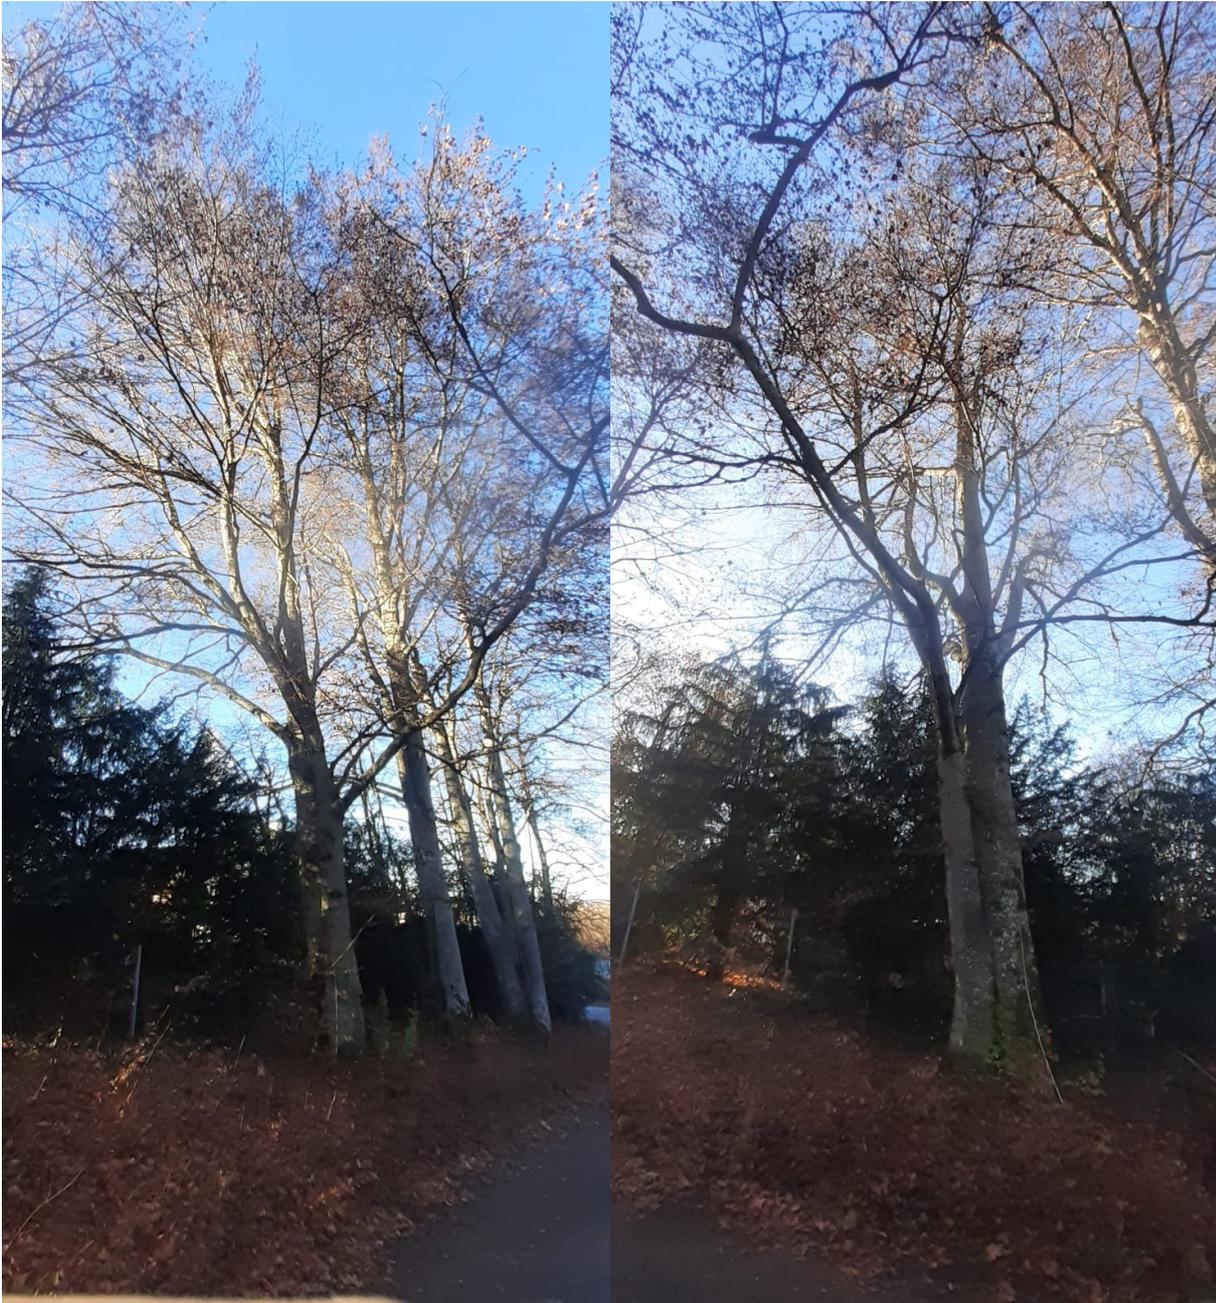
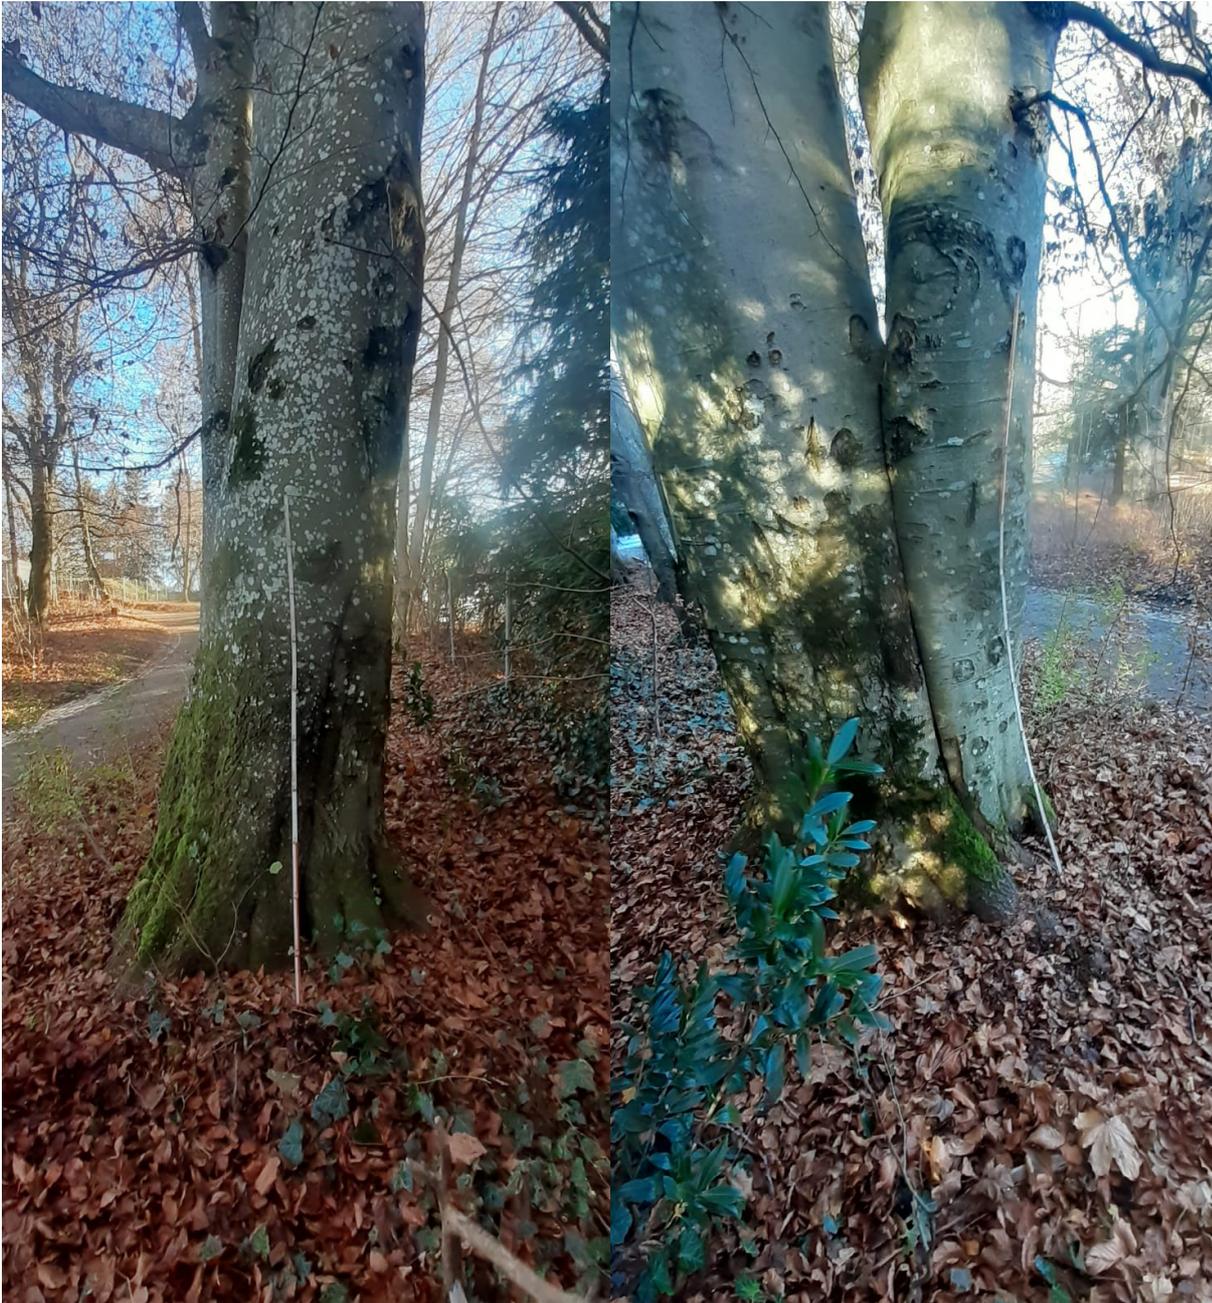
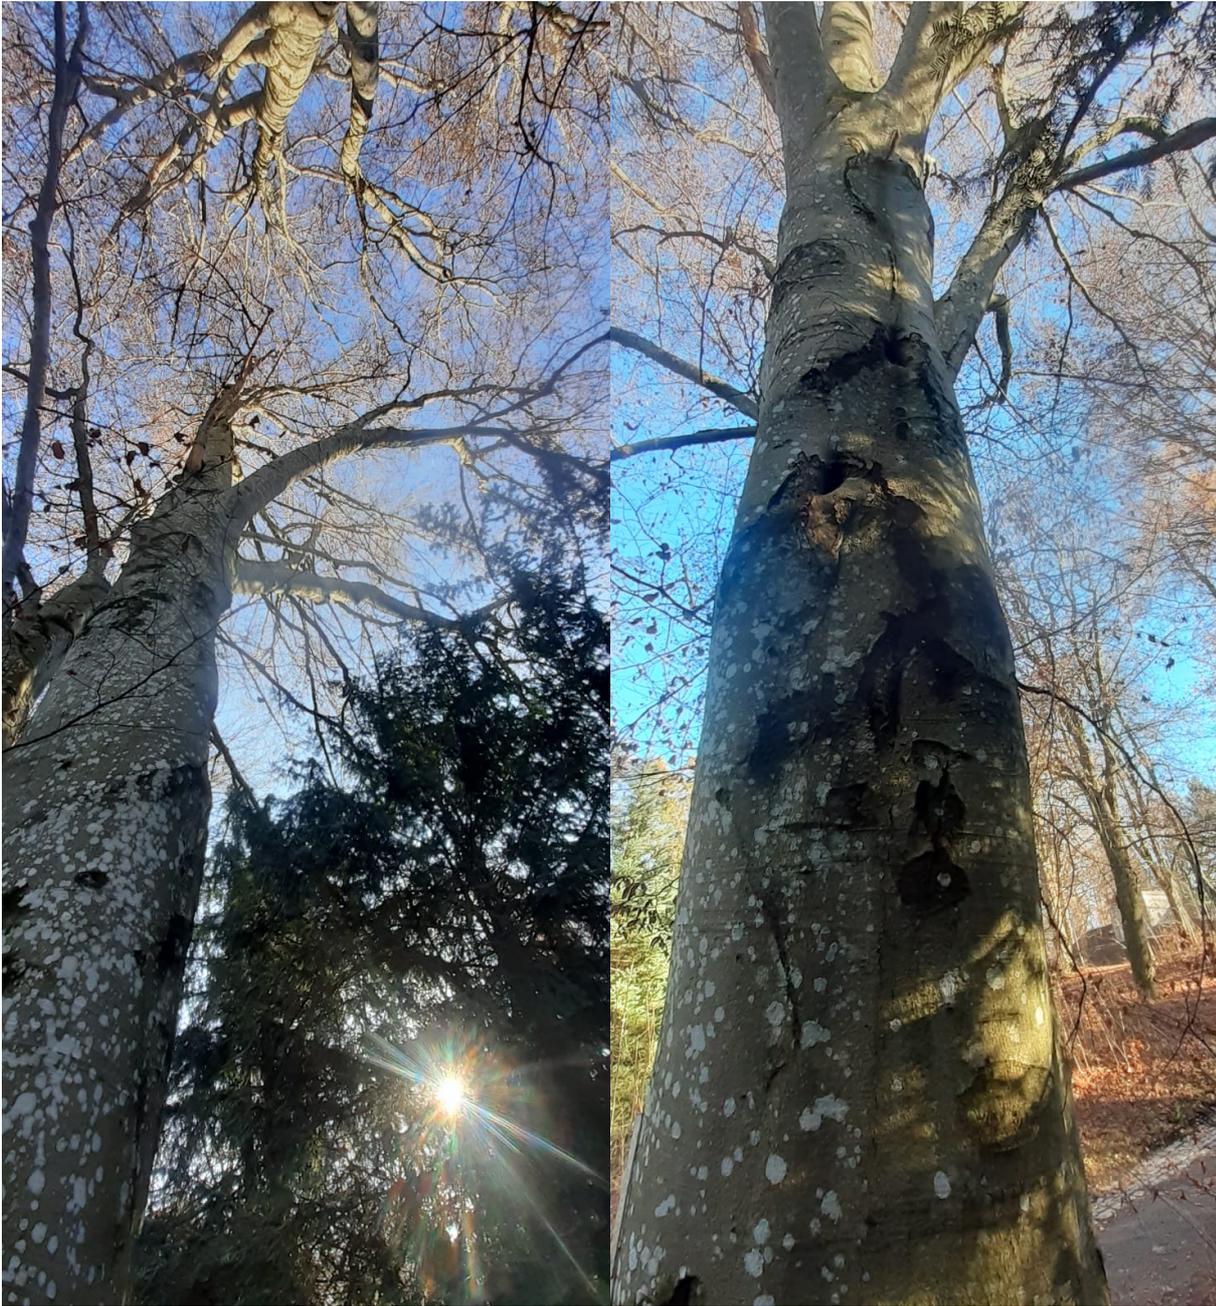
Baumart	<i>Fagus sylvatica</i>
Stammdaten	Baumhöhe 28 m Kronenbreite 22 m Kronenansatz 4 m Stammumfang 280 150 cm Rindendicke 1 cm
Entwicklungsphase	Alterungsphase
Vitalität	Leicht geschwächte Vitalität
Zustand	Geringer geschädigt
Kontrolldatum	27.11.2020
Kontrolle von	Dominik Pemsil
Standort Baumumfeld Auswertung Schadensanalyse	Siehe Baum- und Kontrollblatt im Anhang
Bemerkungen	Hauptstämming mit einseitiger Krone Richtung Nachbar Zweistämmig (V-Zwiesel)
Empfohlene Maßnahmen	Einkürzung von Kronenteilen: Weit ausladende, bruchgefährdete Starkäste Richtung Nachbar 2 m einkürzen
Frist zur Durchführung	Durchführung innerhalb der nächsten 6 Monate. Die Frist zur Durchführung gilt ab der Übergabe dieses Baumgutachtens an den Baumeigentümer.
Verkehrssicherheit	Der gegenständliche Baum ist gemäß Baumkontrollrichtlinien (FLL 2020) mit Einschränkung verkehrssicher – d.h. verkehrssicher nach Durchführung der empfohlenen Maßnahmen zur Erhaltung der Verkehrssicherheit sowie verkehrssicher innerhalb der vorgegebenen Durchführungsfrist.
