Gutachten Nr.: 21-1/2020

04.12.2020

Gutachterliche Stellungnahme, Höfelmayrpark, Ellharter Str. 29, 87437 Kempten

Standort: Höfelmayrpark, Ellharter Straße 29, Kempten

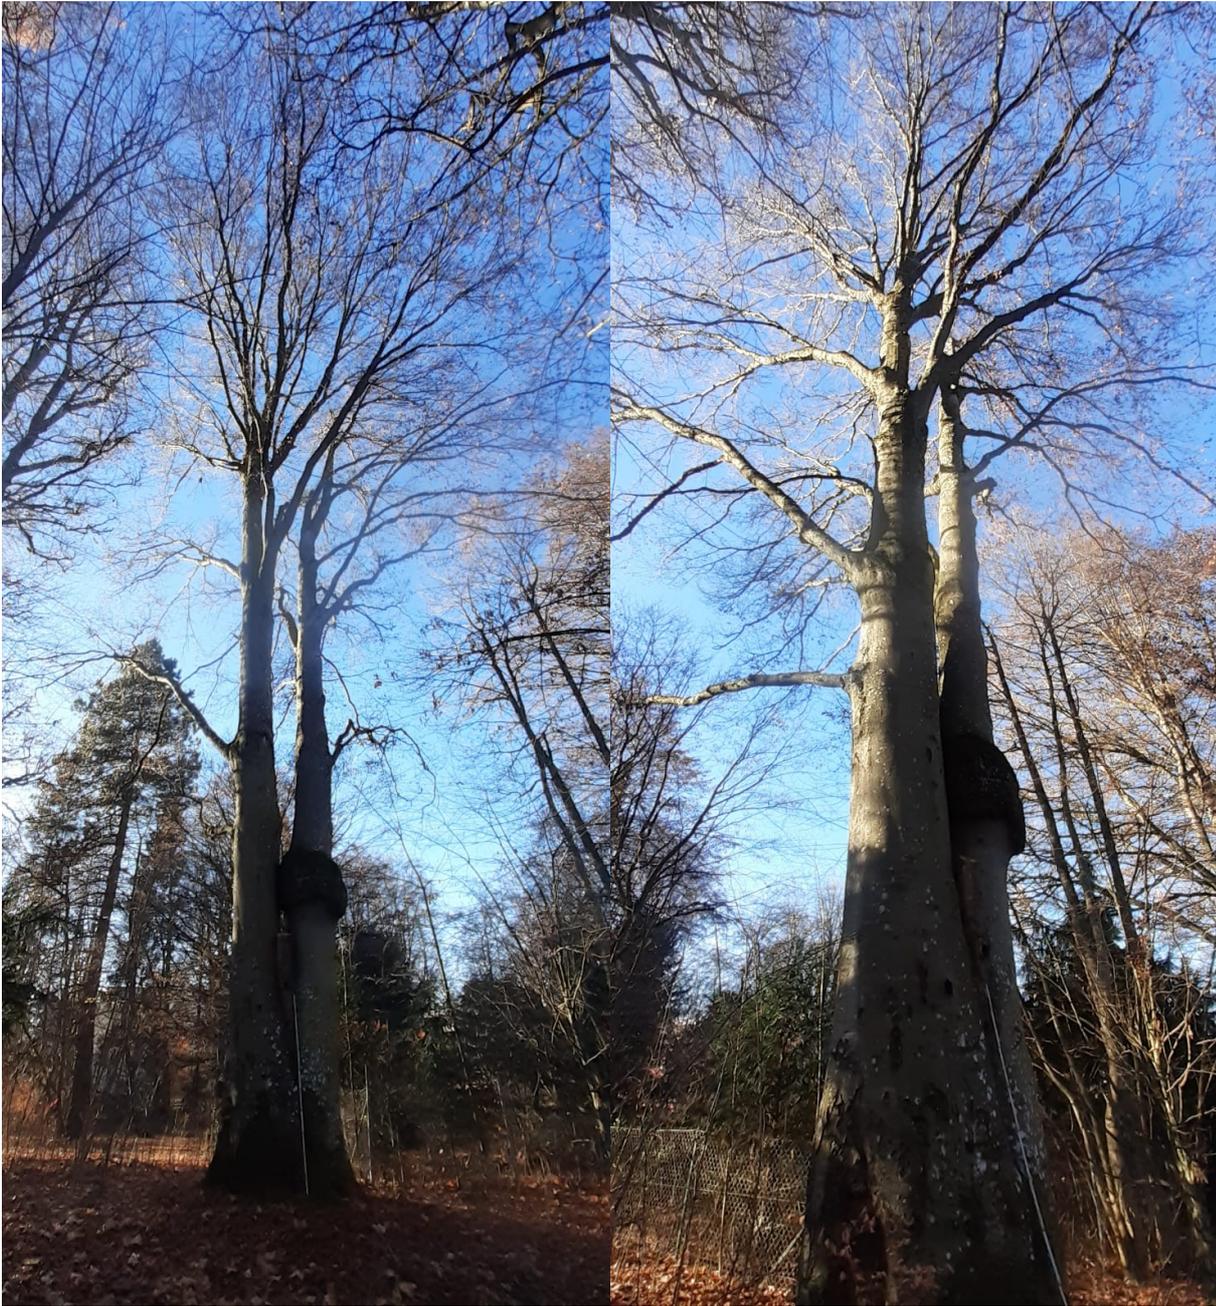
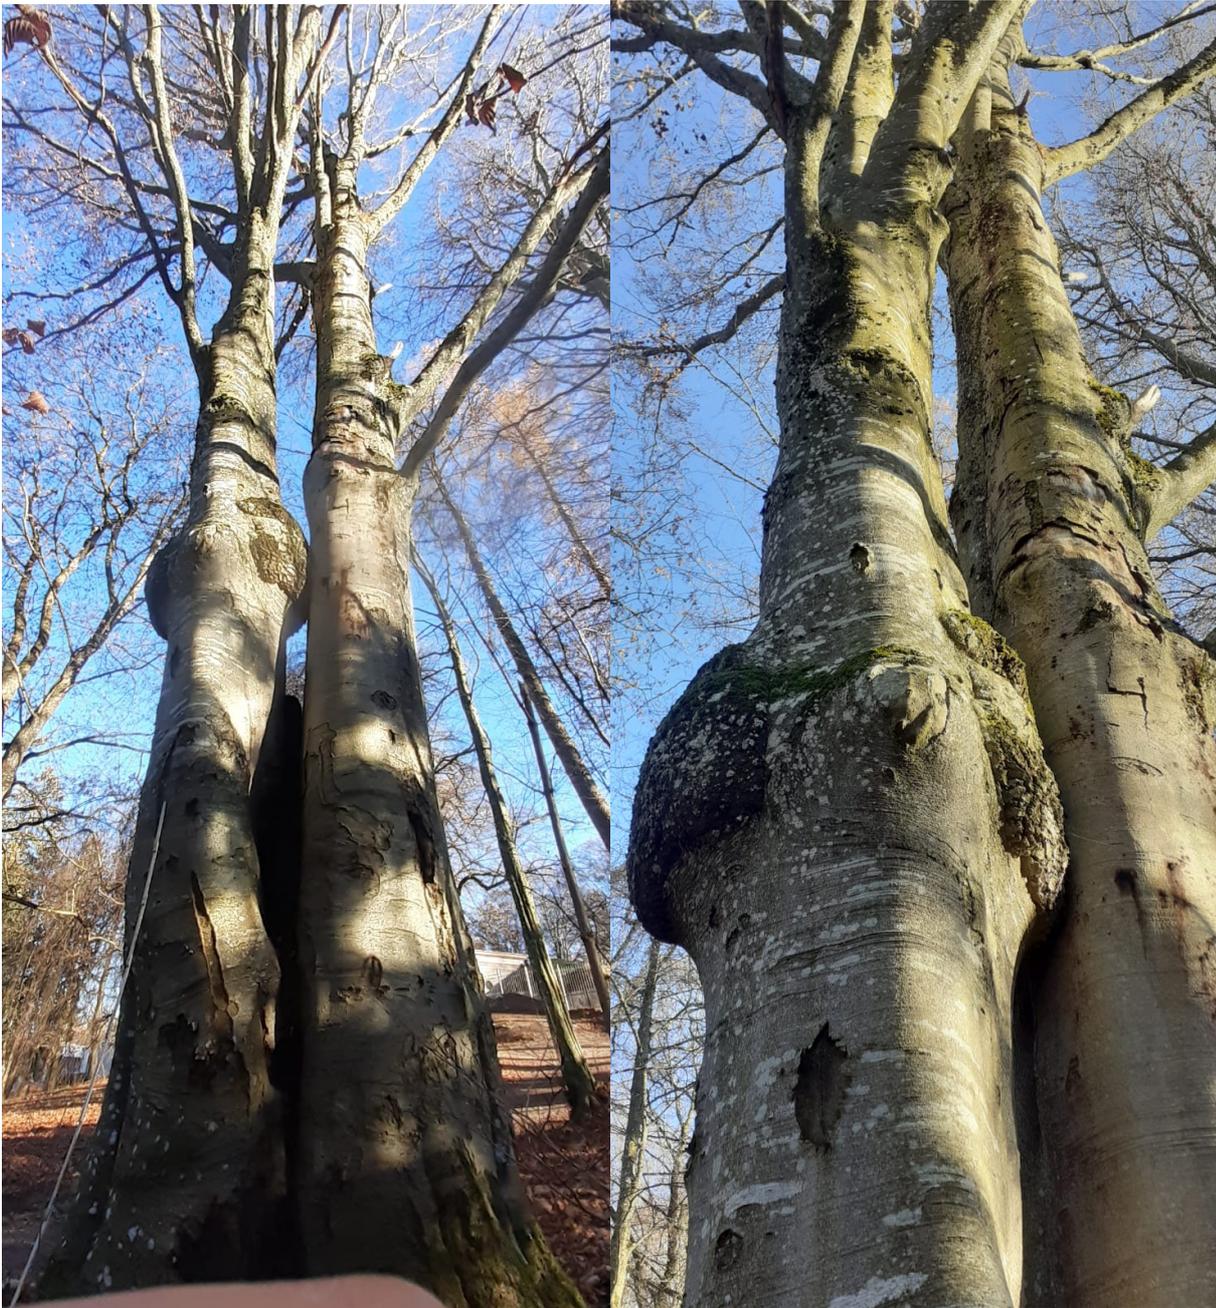
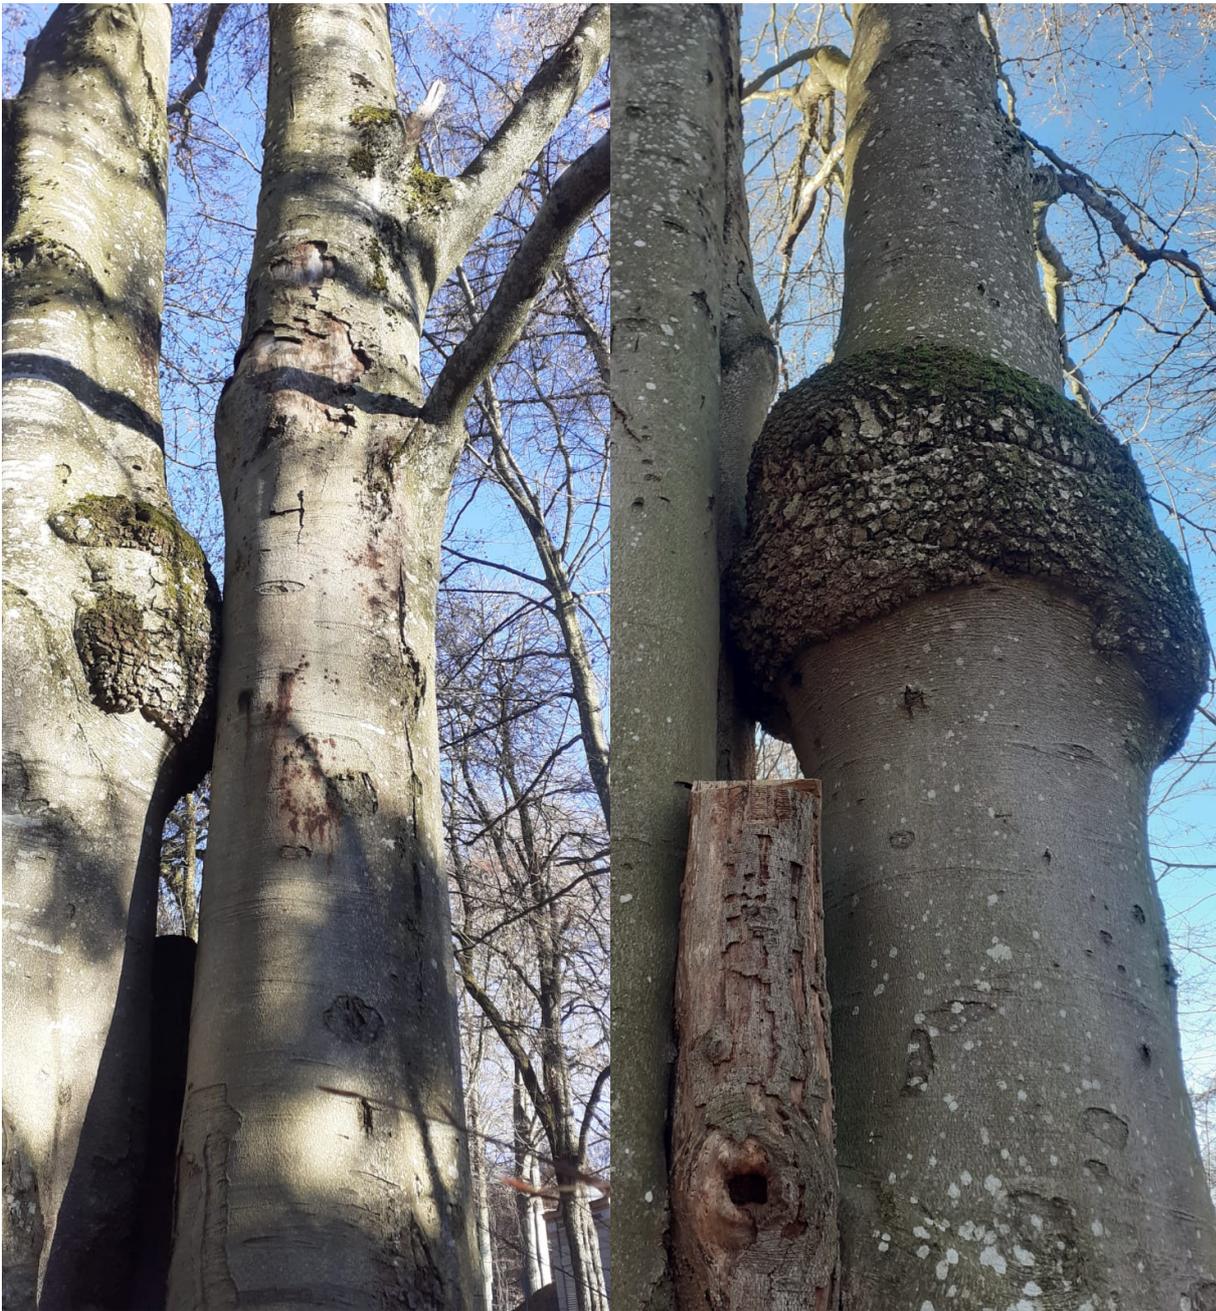
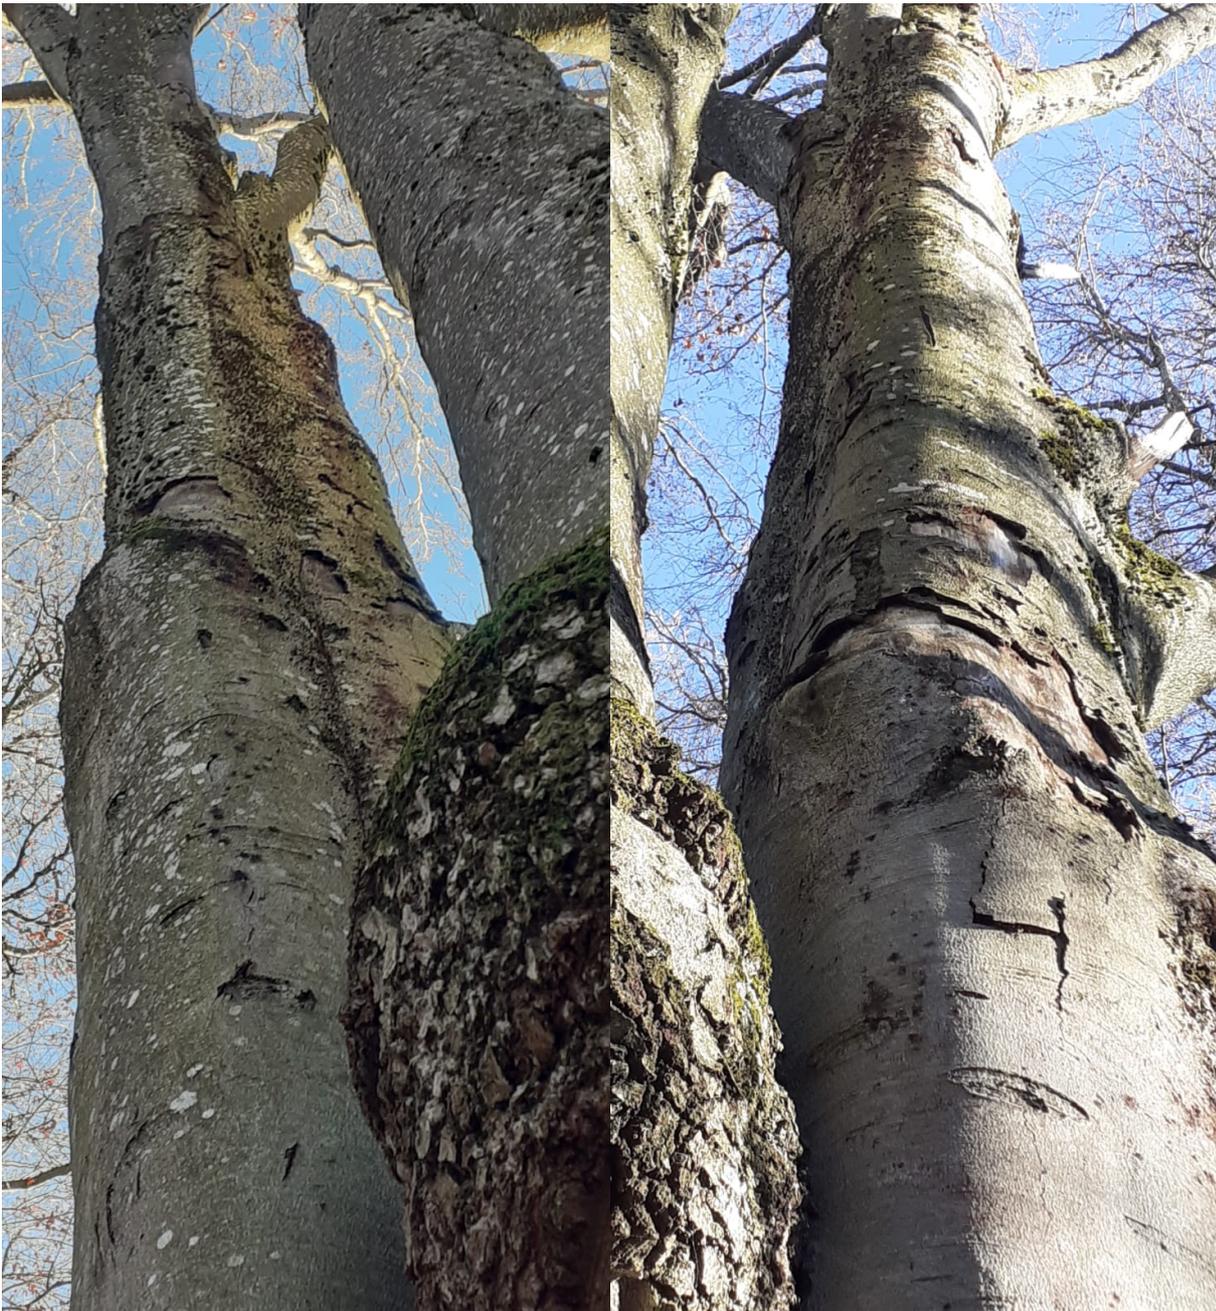
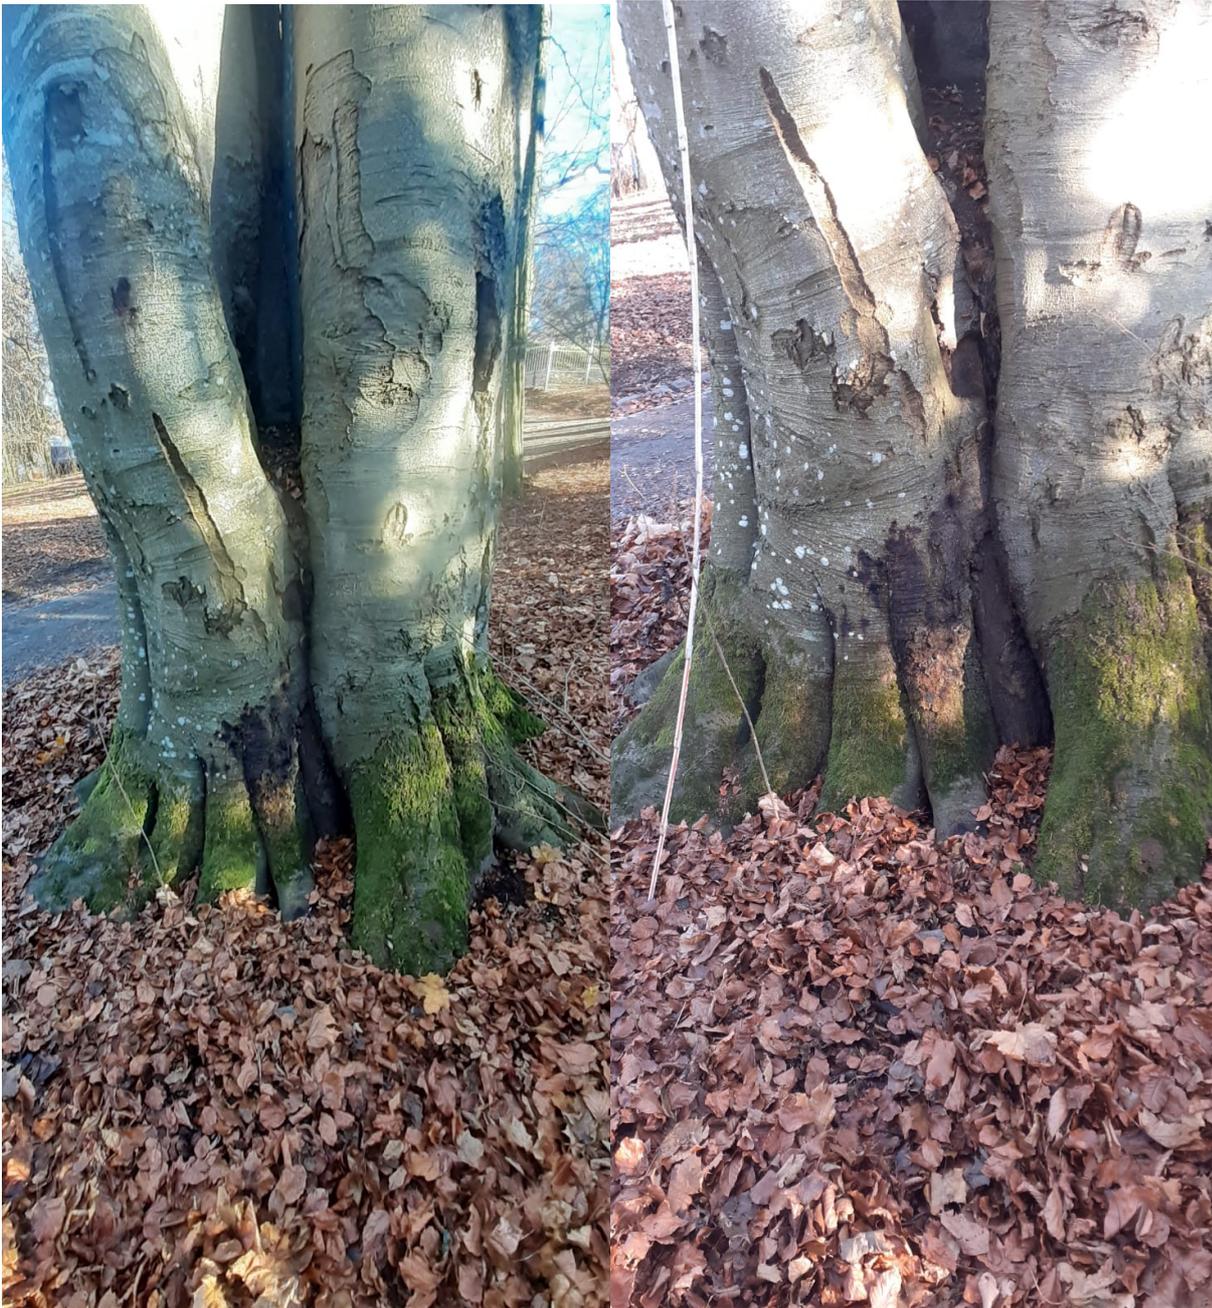
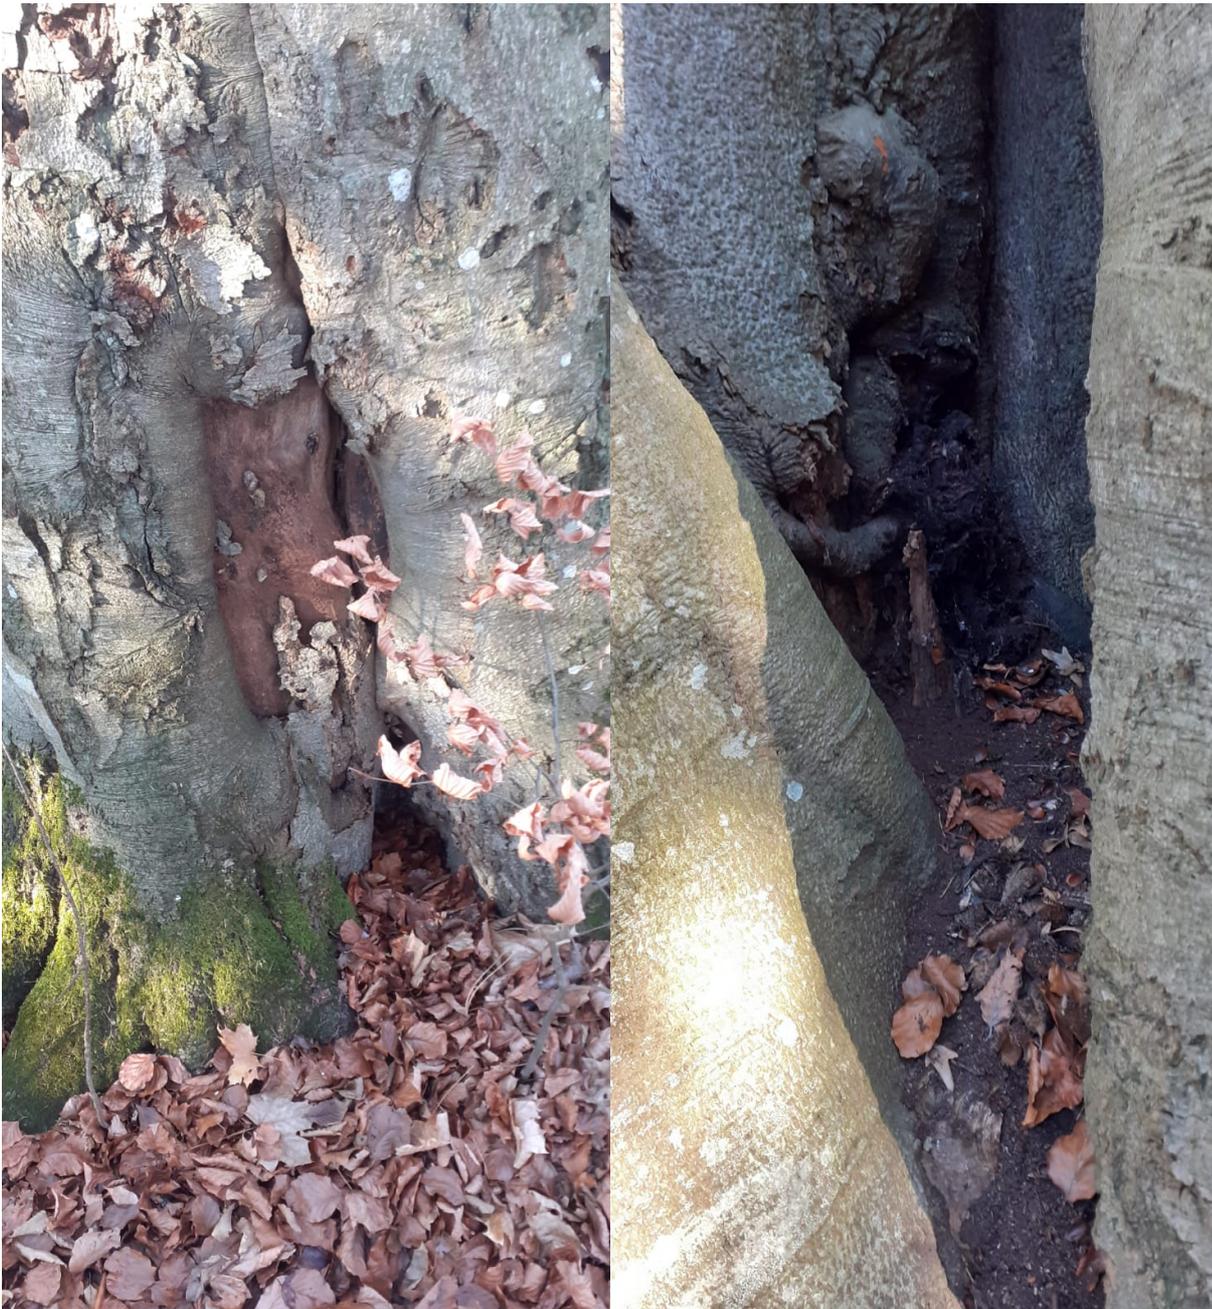
Baumart	<i>Fagus sylvatica</i>
Stammdaten	Baumhöhe 30 m Kronenbreite 22 m Kronenansatz 4 m Stammumfang 290 240 cm Rindendicke 1 cm
Entwicklungsphase	Alterungsphase
Vitalität	Leicht geschwächte Vitalität
Zustand	Stärker geschädigt
Kontrolldatum	27.11.2020
Kontrolle von	Dominik Pemschl
Standort Baumumfeld Auswertung Schadensanalyse	Siehe Baum- und Kontrollblatt im Anhang
Bemerkungen	Phytophthora Zweistämmig (V-Zwiesel) Südseitiger Stämmling Rindenschäden und Schleimflussflecken in 2 – 8 m Höhe Nordseitiger Stämmling Schleimflussflecken am Stammfuß Baumkrebs auf ca 3m Höhe Im Zwiesel leichte Holzersetzung Im Zwiesel abgestorbener Stämmling, ca. 20 cm Durchmesser, Spechthöhlung Artenschutzrechtliche Relevanz
Empfohlene Maßnahmen	Totholzentfernung
Frist zur Durchführung	Durchführung innerhalb der nächsten 6 Monate. Die Frist zur Durchführung gilt ab der Übergabe dieses Baumgutachtens an den Baumeigentümer.

Verkehrssicherheit	Der gegenständliche Baum ist gemäß Baumkontrollrichtlinien (FLL 2020) mit Einschränkung verkehrssicher – d.h. verkehrssicher nach Durchführung der empfohlenen Maßnahmen zur Erhaltung der Verkehrssicherheit sowie verkehrssicher innerhalb der vorgegebenen Durchführungsfrist.
Kontrollintervall	12 Monate
