28. Januar 2019

## Gutachten | Eschen | Lenzfrieder Straße

Der Baumbestand besteht aus vier Eschen (*Fraxinus excelsior*) und soll hinsichtlich seiner Verkehrssicherheit besichtigt, kontrolliert und bewertet werden. Hierzu gehören die fachlich fundierte Interpretation der festgestellten Schadsymptome bezüglich des Zustands der Bäume sowie gegebenenfalls der Ursachen und die Auswirkungen auf die Verkehrssicherheit.

87437 Kempten (Allgäu), Lenzfrieder Straße Richtung Betzigau.

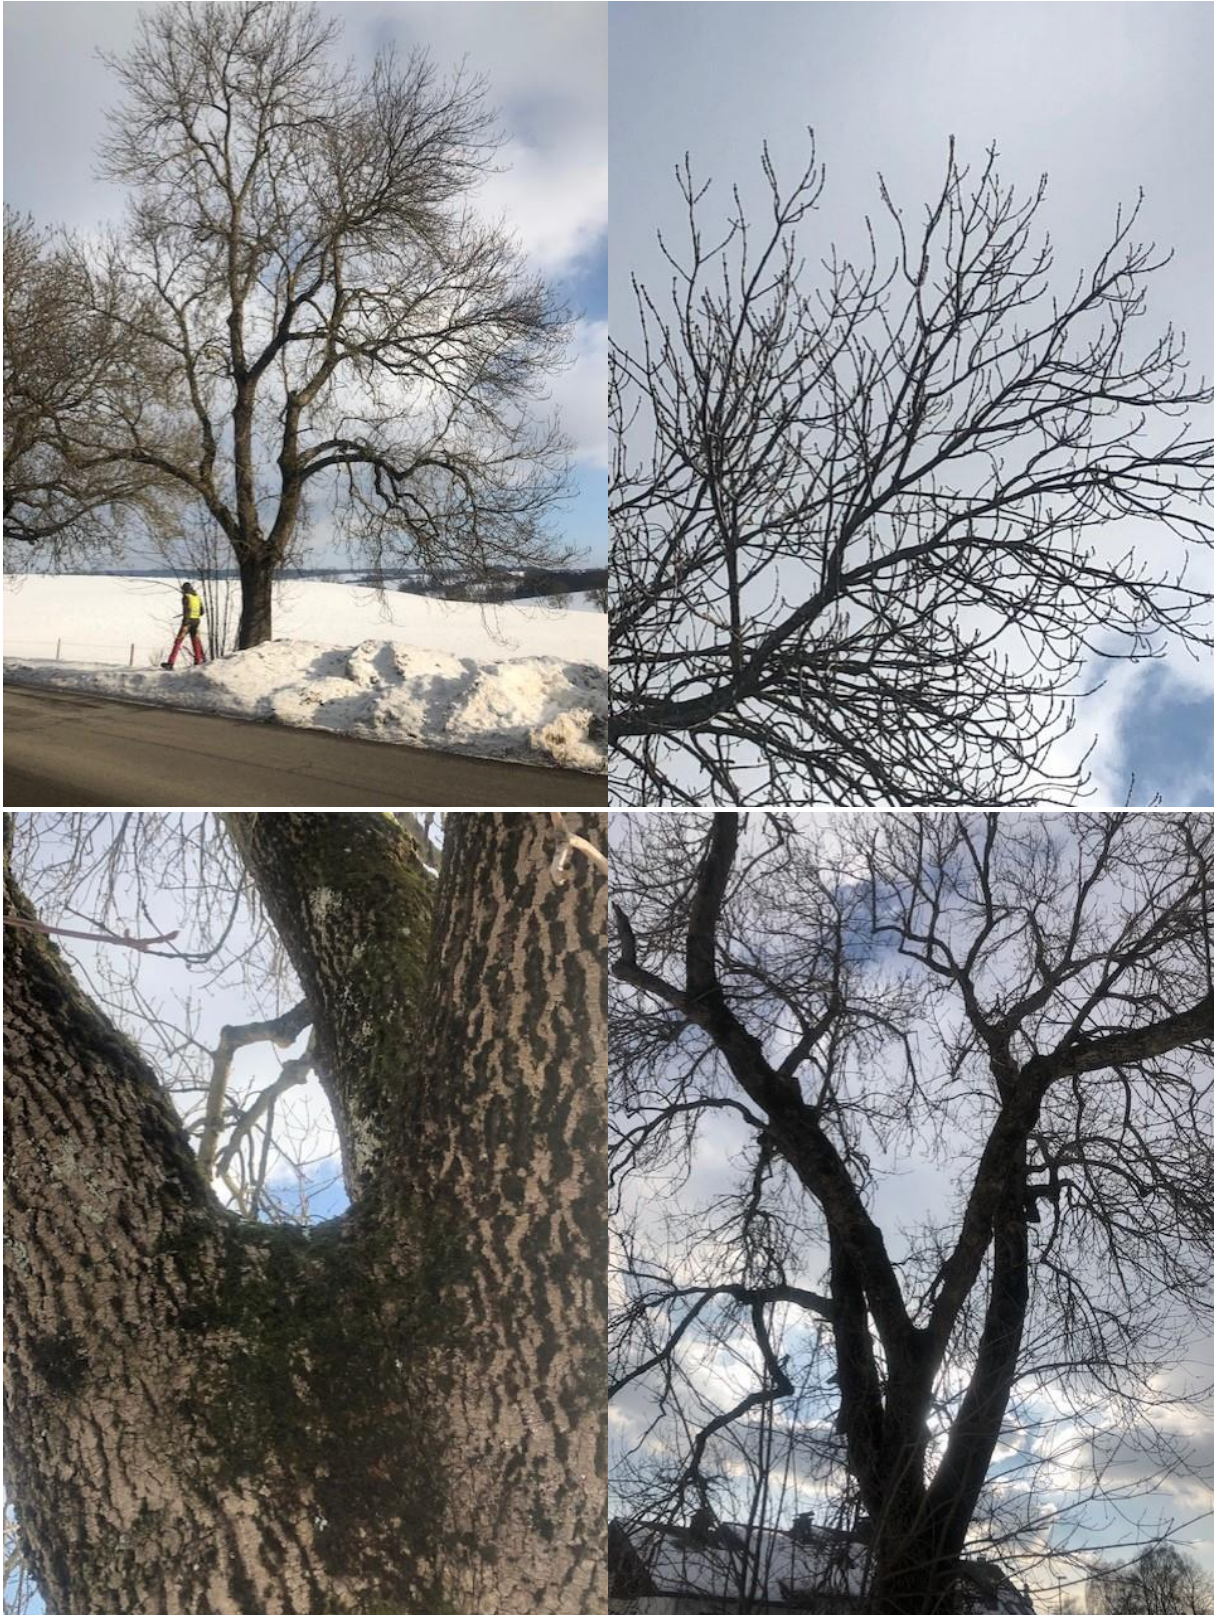
Abbildung 2: 1|022449

Die Vitalität der Bäume 1|022449; 2|022450 und 3|022451 ist standort- und altersentsprechend.

Alle 4 Bäume haben verkehrssicherheitsrelevante Totäste in den Kronen. Totäste ab 3cm Durchmesser schränken die Verkehrssicherheit ein.

#### 2. Totäste entfernen, Eschen Nr. 1 | 022449; 2 | 022450; 3 | 022451, innerhalb von 6 Monaten:

2.1. Totäste ab einem Durchmesser von 3cm am Astansatz sind aus Gründen der Verkehrssicherungspflicht zu entfernen.

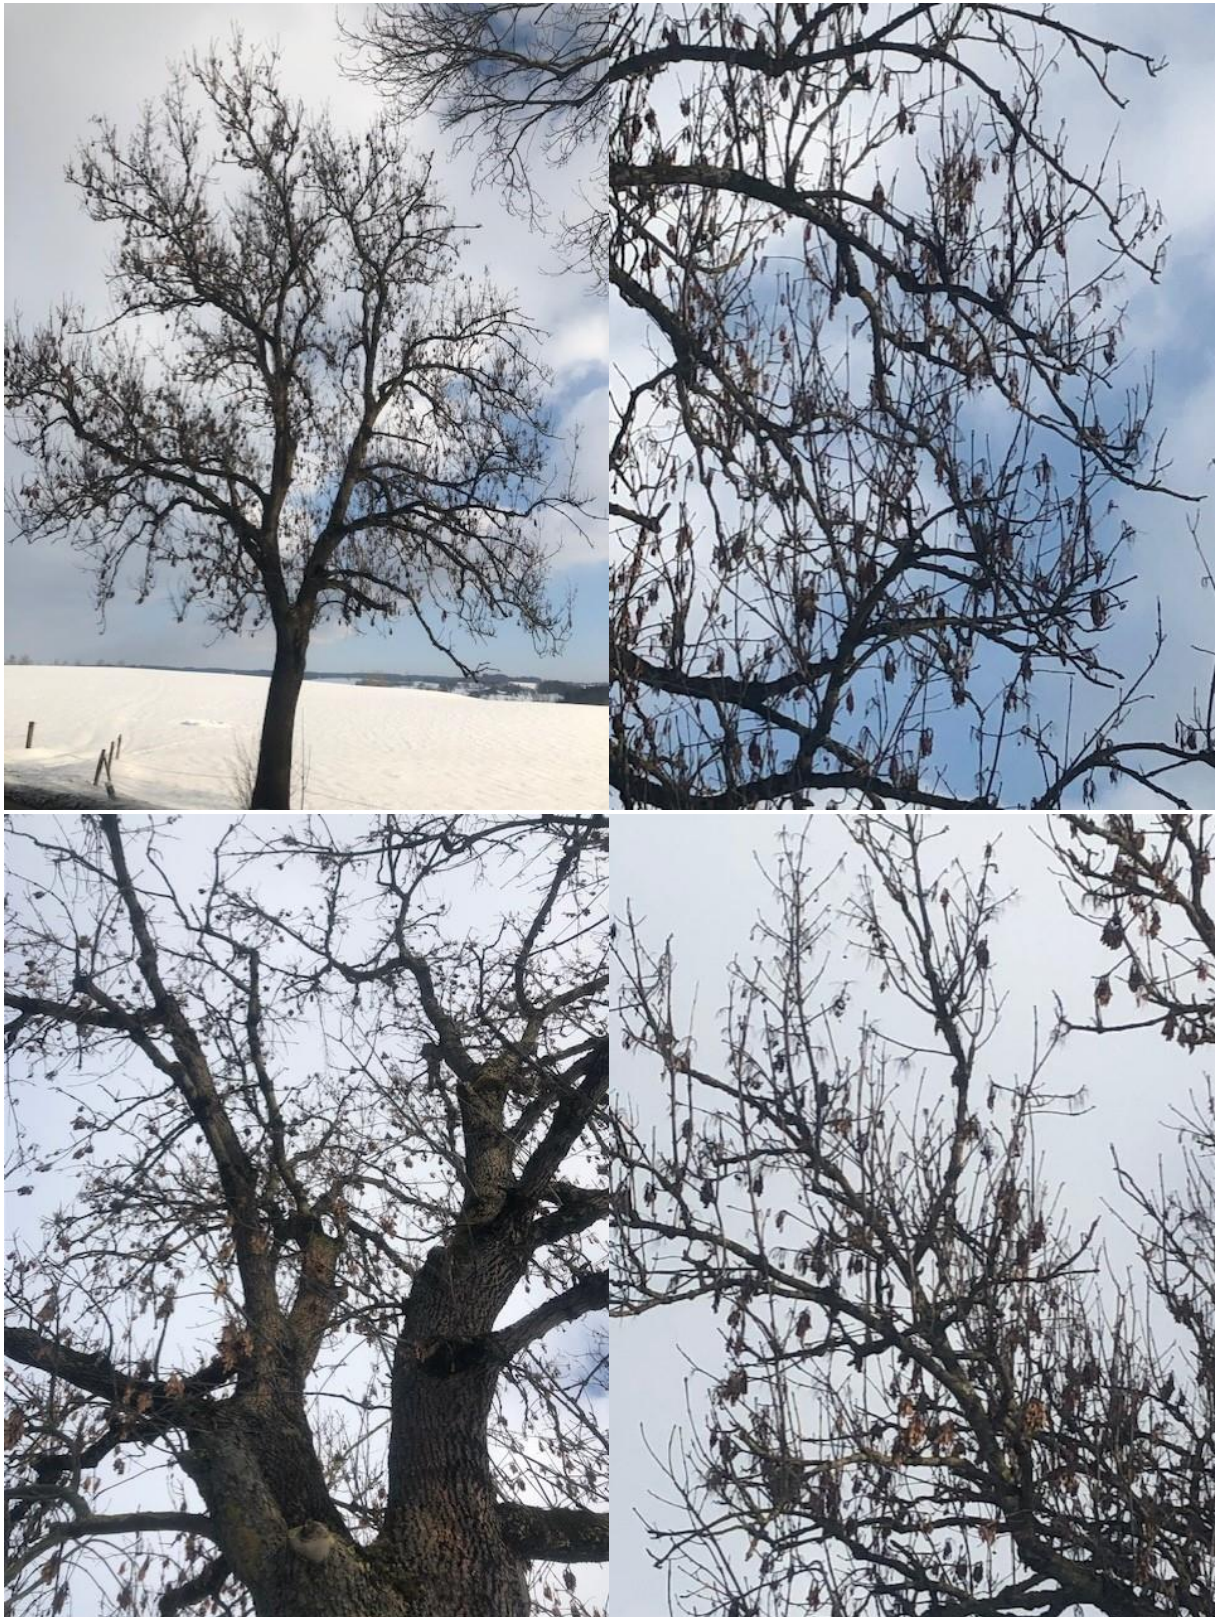
Abbildung 5: 4|022452

Baum 4|022452 hat ebenfalls eine standort- und altersentsprechende Vitalität, weist jedoch ein starkes Triebsterben auf (Vitalitätsverlust).

Es wurden Symptome des Erregers des Eschen(trieb)sterbens an Esche Nr. 4|022452 festgestellt. Zu den festgestellten Symptomen gehören:

- Absterben von Trieben, Zweigen und Ästen
- Verbuschung von Baumkronen
- Rindennekrosen an Ästen

#### 1. Fällung stark geschädigter Bäume, Esche Nr. 4 | 022452, innerhalb von 3 Monaten:

1.1. Esche Nr. 4|022452 weist ein starkes Triebsterben auf und sollte aus Gründen der Verkehrssicherheit sowie aus wirtschaftlichen Gründen gefällt werden.
