allgäu halle

Überblick Bestandspläne aus dem Archiv

Zusammenfassung der erfolgten Leistungen Architektur / Aufgabenstellung des Bauherrn

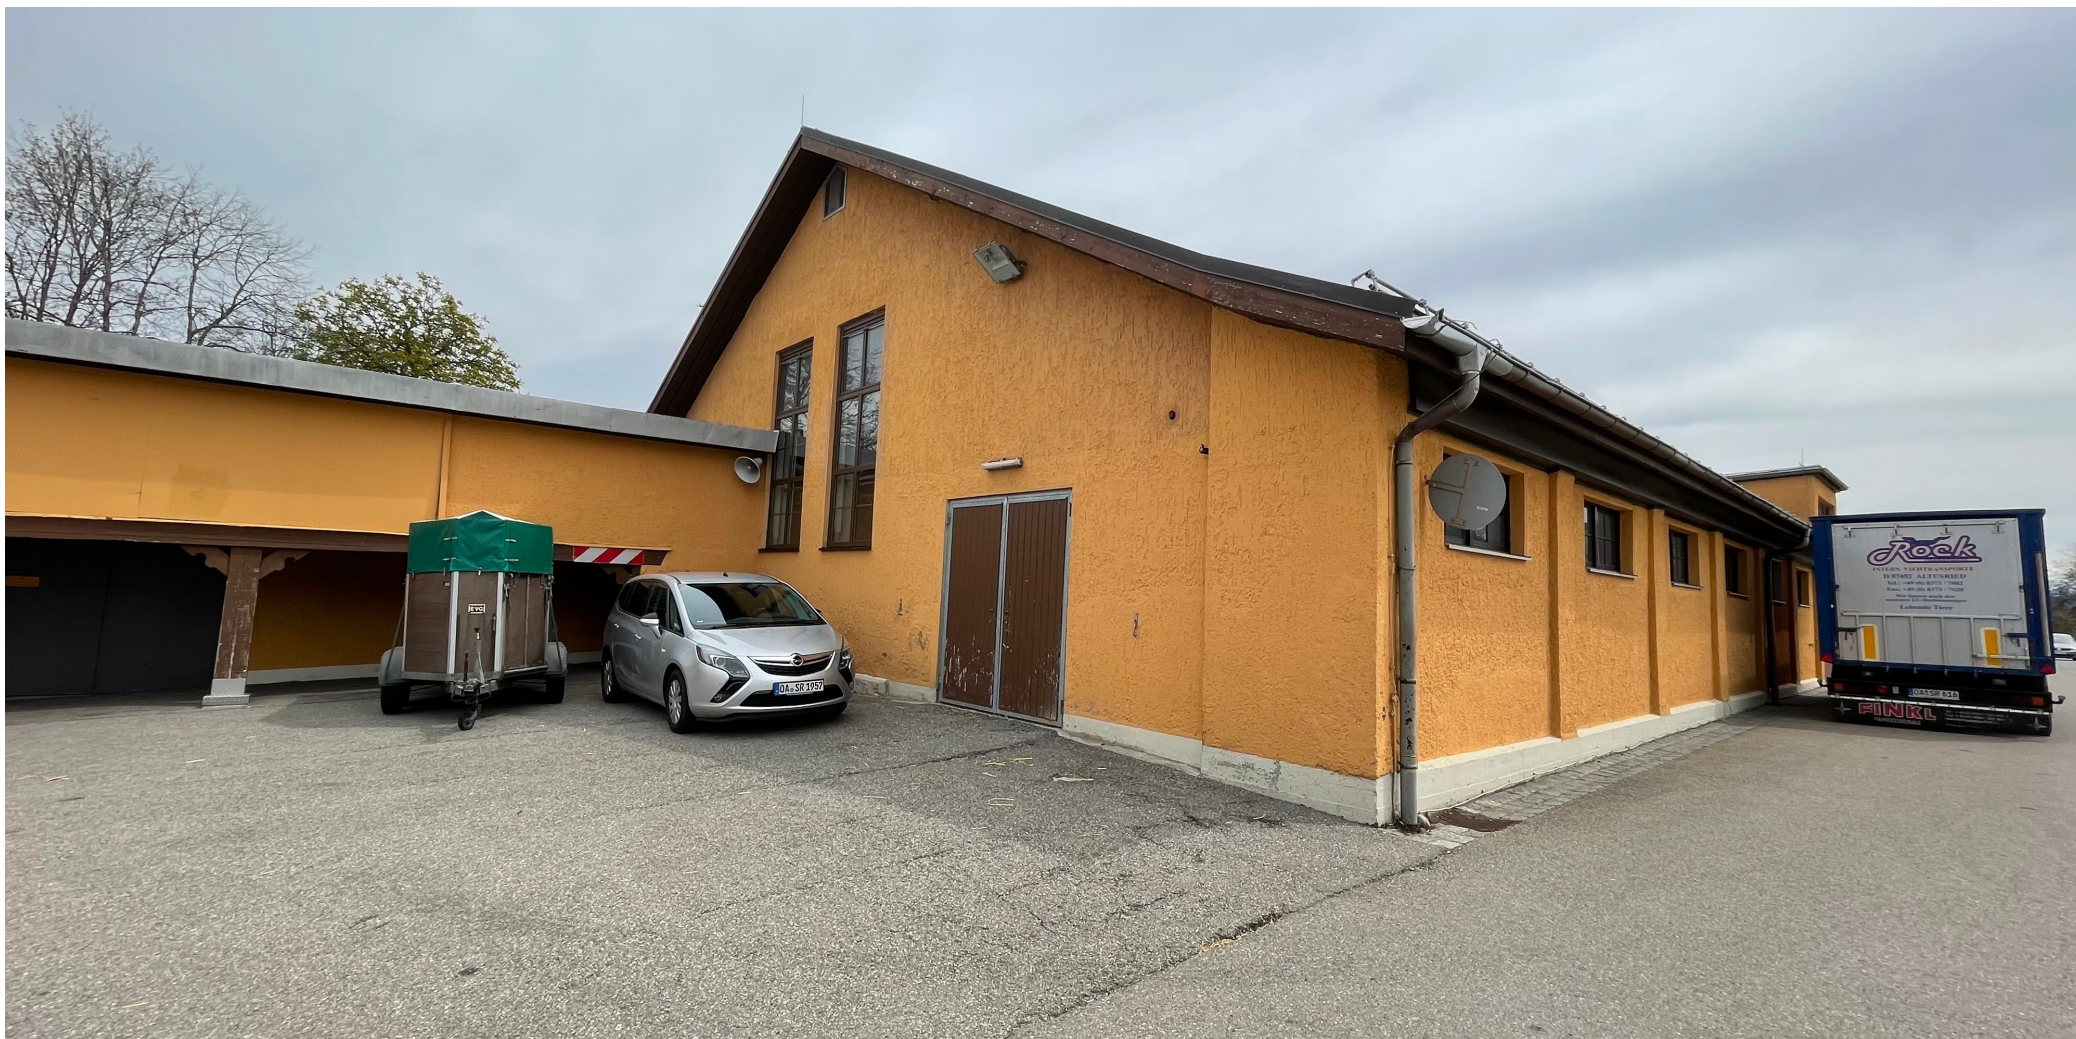
Ansicht Nord Halle 2 (Tierzuchthalle)

Die Dachtragkonstruktionen entsprechen nicht den heutigen Anforderungen der Schneelast. Die Halle 2 (Viehzuchthalle) ist 3D vermessen um eine Aussage zur Zollinger – Dachkonstruktion treffen zu können. Diese Halle ist vorbereitet für ein späteres Monitoring.
