## Baumgutachten | Friedhof Lenzfried | Kempten

Gehölzwertermittlung der Bäume **391, 392, 393, 394 und 395** nach der Methode Koch gemäß der Richtlinie für die Wertermittlung von Schutz- und Gestaltungsgrün, Baumschulpflanzen und Dauerkulturen (FLL 2002).

Sowie Beurteilung der Verkehrssicherheit der Bäume gemäß der Baumkontrollrichtlinien – Richtlinien für Baumkontrollen zur Überprüfung der Verkehrssicherheit (FLL 2020).

Friedhof Lenzfried, Gerhardinger Weg, 87435 Kempten.

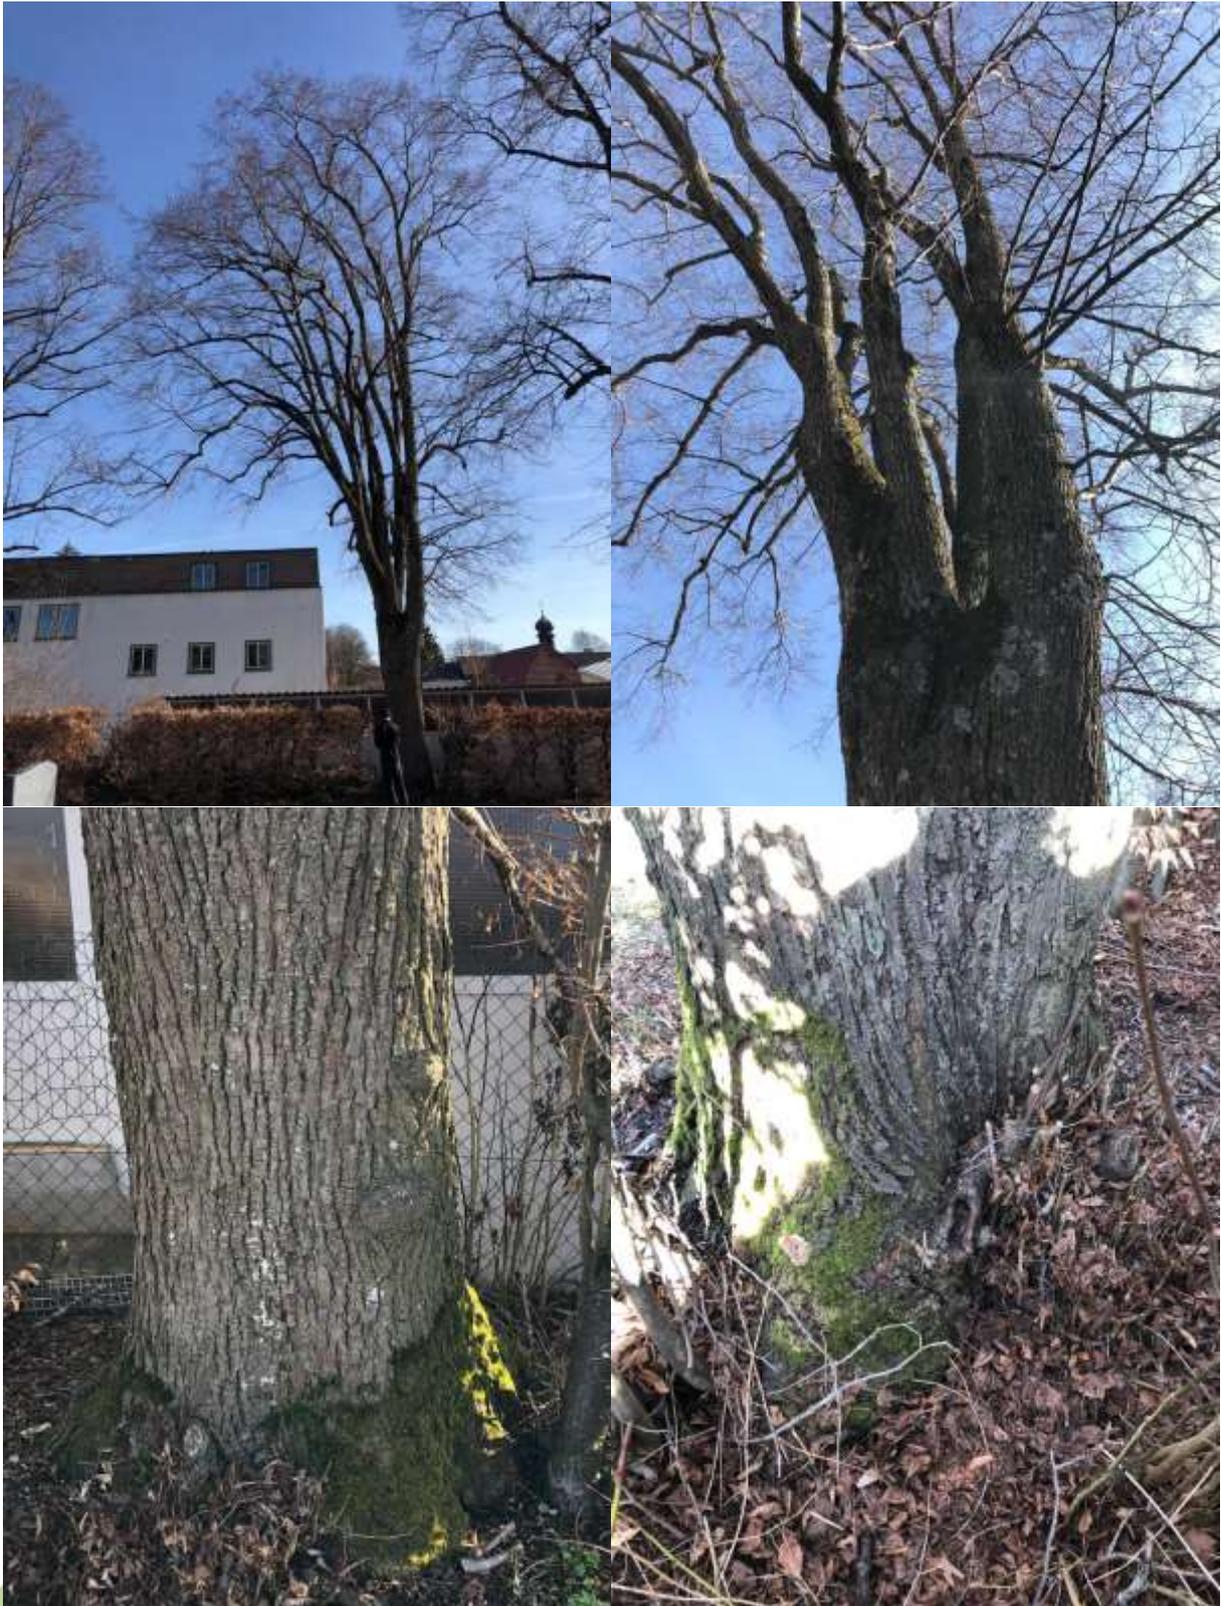
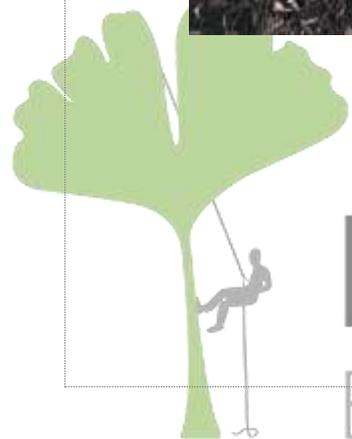
**392 – Linde**

Baumart	<i>Tilia cordata</i>
Stammdaten	Baumhöhe 22 m Kronenbreite 13 m Kronenansatz 4 m Stammumfang 240 cm Rindendicke 3 cm
Entwicklungsphase	Alterungsphase
Vitalität	Leicht geschwächte Vitalität
Zustand	Geringer geschädigt
Kontrolldatum	29.03.2021
Kontrolle von	Johannes Naumann
Schäden Auffälligkeiten	Astungswunden, Rindenschäden im Wurzelbereich Zwiesel, Stockaustriebe, Adventivwurzeln
Empfohlene Maßnahmen	Keine Maßnahmen erforderlich.
Frist zur Durchführung	Nicht erforderlich.
Verkehrssicherheit	Der gegenständliche Baum ist gemäß Baumkontrollrichtlinien (FLL 2020) verkehrssicher.
Kontrollintervall	12 Monate

Gehölzwert	€ 9.716,52
Gehölzfunktion	Gestalterische Funktion
Alter am Standort	80 Jahre
Anwachszeit	2 Jahre
Herstellungszeit	50 Jahre
Lebenserwartung	150 Jahre
Ausgangsgröße	Ho 3xv mDb 18/20
FLL - Richtlinie für die Wertermittlung von Schutz- und Gestaltungsgrün, Baumschulpflanzen und Dauerkultur (FLL 2002)	Gehölzwertermittlung im Anhang

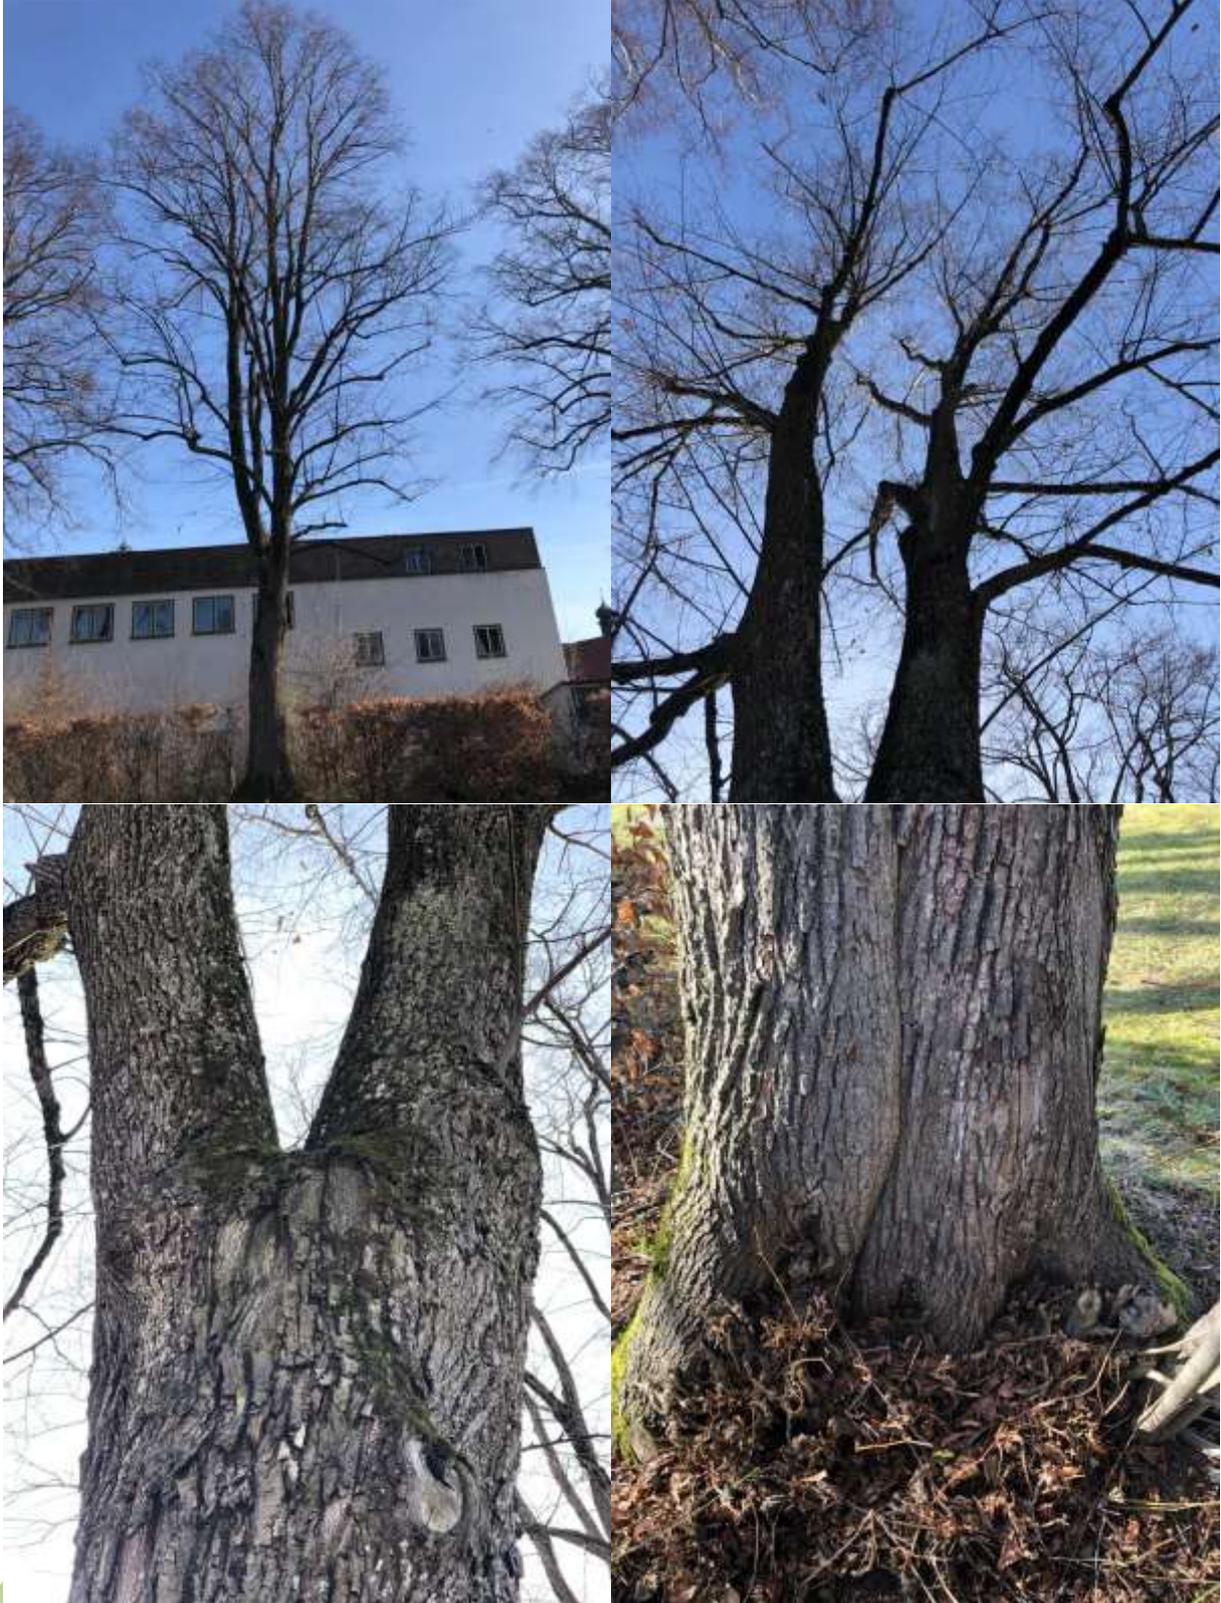
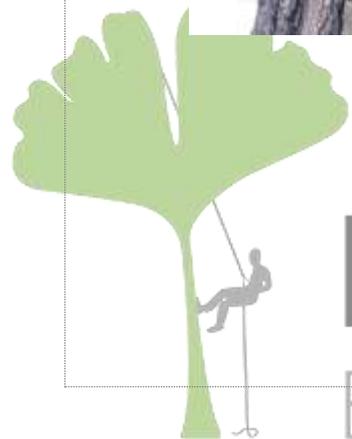
**393 – Linde**

Baumart	<i>Tilia cordata</i>
Stammdaten	Baumhöhe 24 m Kronenbreite 12 m Kronenansatz 4 m Stammumfang 232 cm Rindendicke 3 cm
Entwicklungsphase	Alterungsphase
Vitalität	Leicht geschwächte Vitalität
Zustand	Geringer geschädigt
Kontrolldatum	29.03.2021
Kontrolle von	Johannes Naumann
Schäden Auffälligkeiten	Astungswunden und -fäulen, Rindenschäden am Stamm Zwiesel, Stockaustriebe
Empfohlene Maßnahmen	Keine Maßnahmen erforderlich.
Frist zur Durchführung	Nicht erforderlich.
Verkehrssicherheit	Der gegenständliche Baum ist gemäß Baumkontrollrichtlinien (FLL 2020) verkehrssicher.
Kontrollintervall	12 Monate

Gehölzwert	€ 9.144,96
Gehölzfunktion	Gestalterische Funktion
Alter am Standort	80 Jahre
Anwachszeit	2 Jahre
Herstellungszeit	50 Jahre
Lebenserwartung	150 Jahre
Ausgangsgröße	Ho 3xv mDb 18/20
FLL - Richtlinie für die Wertermittlung von Schutz- und Gestaltungsgrün, Baumschulpflanzen und Dauerkultur (FLL 2002)	Gehölzwertermittlung im Anhang

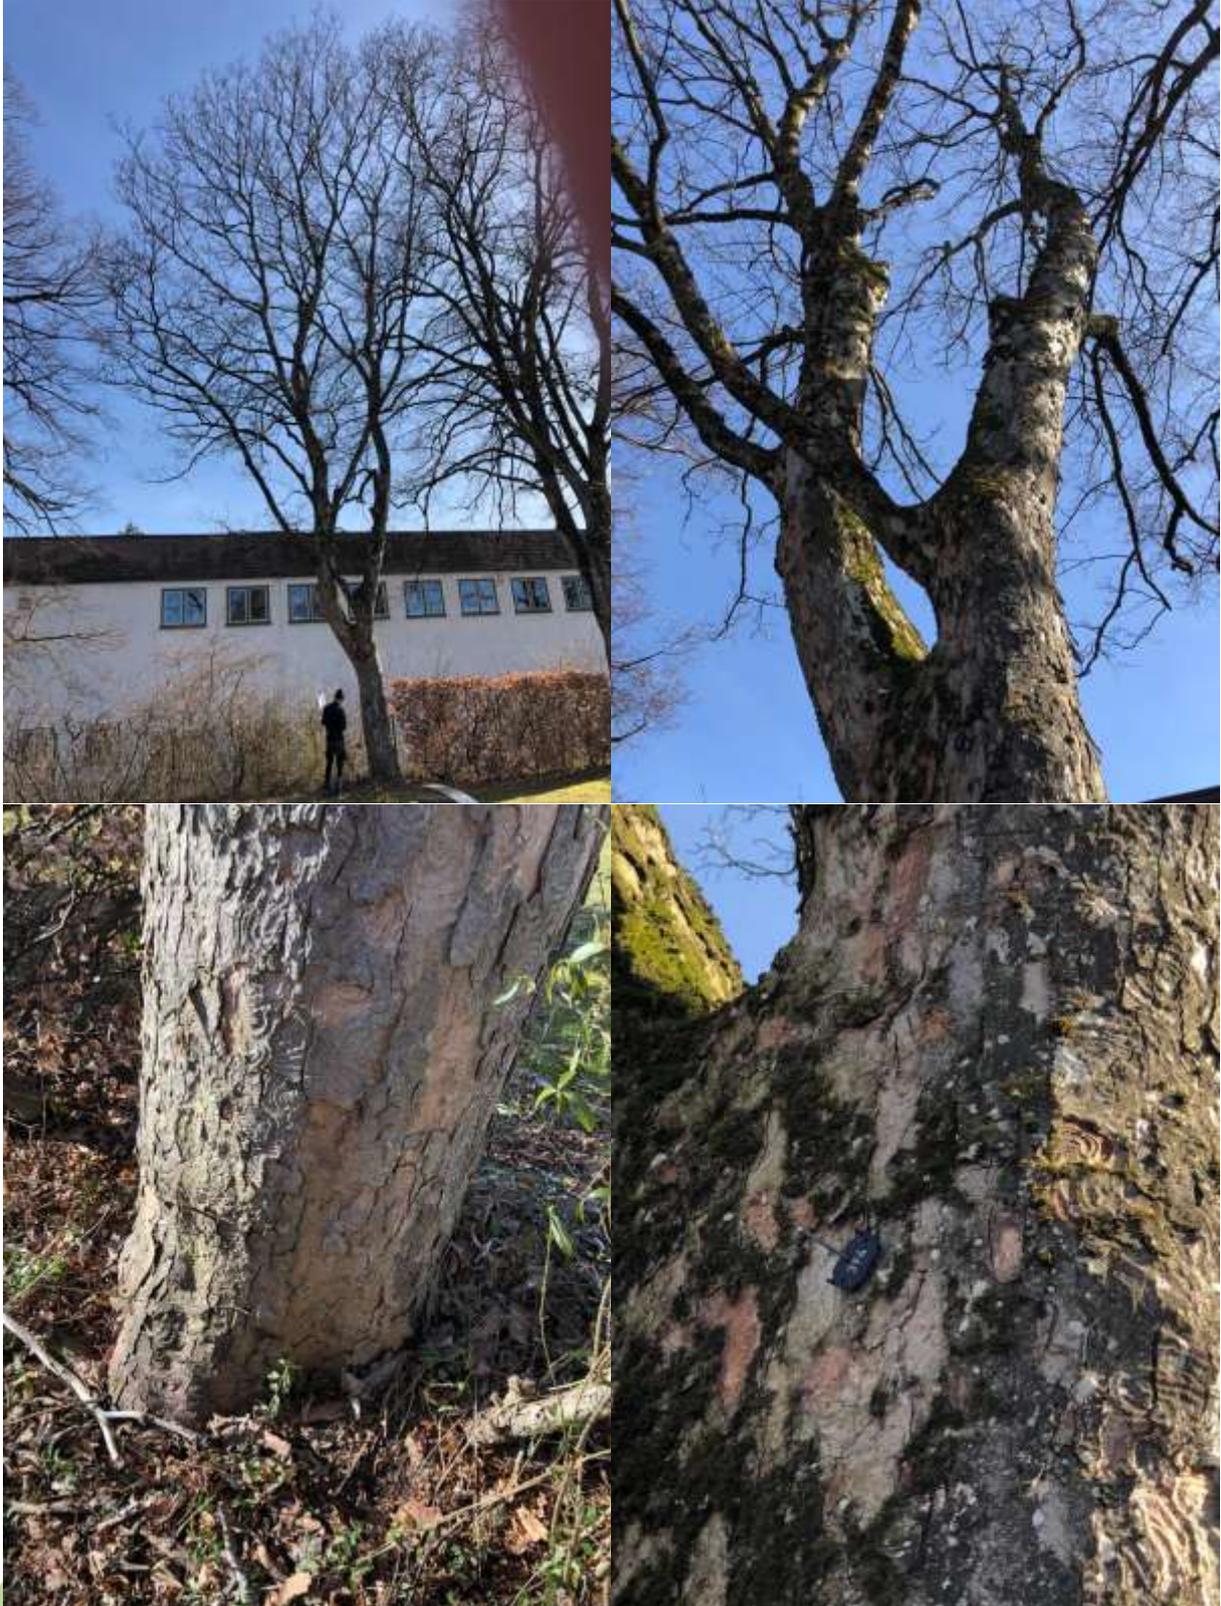
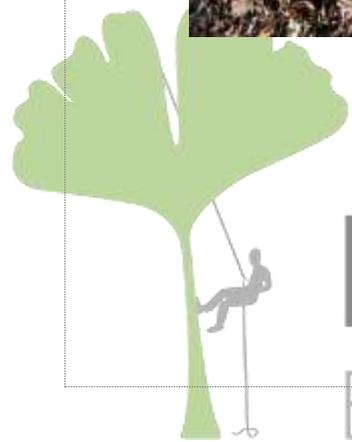
**395 – Linde**

Baumart	<i>Acer pseudoplatanus</i>
Stammdaten	Baumhöhe 22 m Kronenbreite 14 m Kronenansatz 4 m Stammumfang 193 cm Rindendicke 2 cm
Entwicklungsphase	Alterungsphase
Vitalität	Leicht geschwächte Vitalität
Zustand	Geringer geschädigt
Kontrolldatum	29.03.2021
Kontrolle von	Johannes Naumann
Schäden Auffälligkeiten	Astungswunden Zwiesel
Empfohlene Maßnahmen	Keine Maßnahmen erforderlich.
Frist zur Durchführung	Nicht erforderlich.
Verkehrssicherheit	Der gegenständliche Baum ist gemäß Baumkontrollrichtlinien (FLL 2020) verkehrssicher.
Kontrollintervall	12 Monate

Gehölzwert	€ 9.230,06
Gehölzfunktion	Gestalterische Funktion
Alter am Standort	80 Jahre
Anwachszeit	2 Jahre
Herstellungszeit	50 Jahre
Lebenserwartung	130 Jahre
Ausgangsgröße	Ho 3xv mDb 18/20
FLL - Richtlinie für die Wertermittlung von Schutz- und Gestaltungsgrün, Baumschulpflanzen und Dauerkultur (FLL 2002)	Gehölzwertermittlung im Anhang

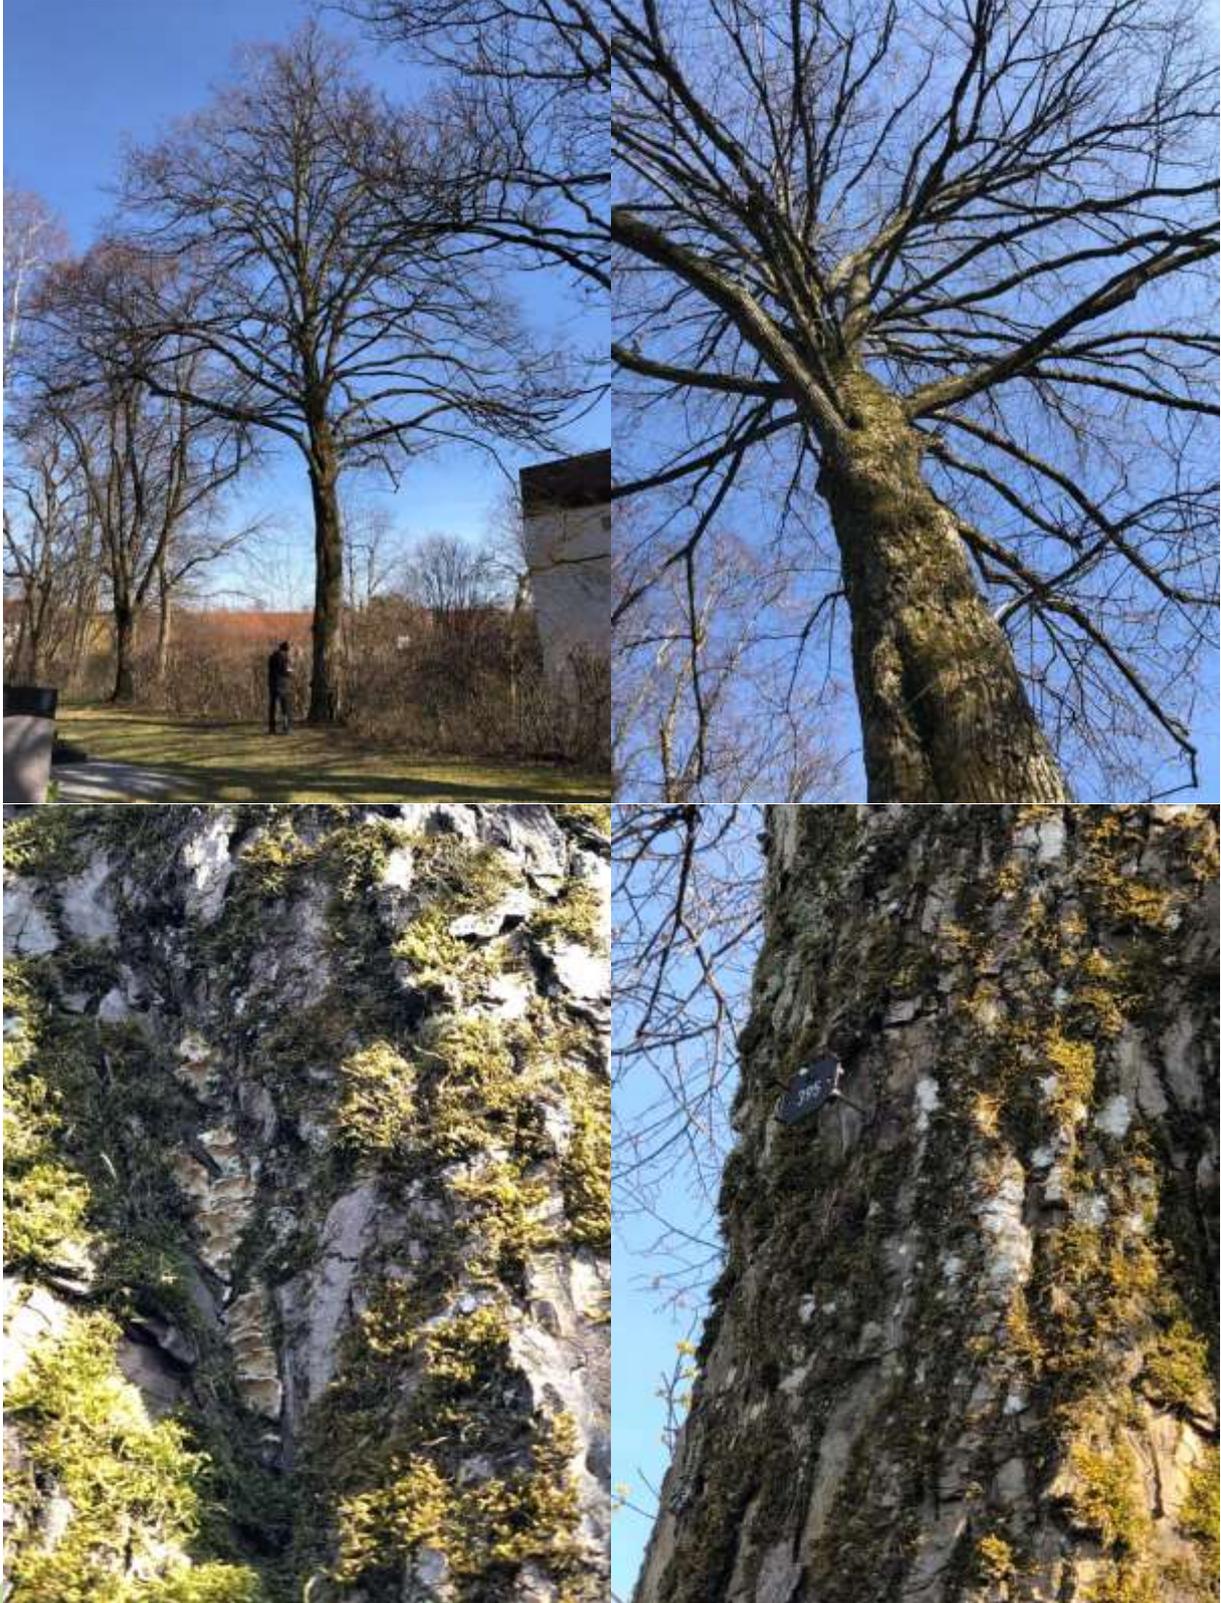
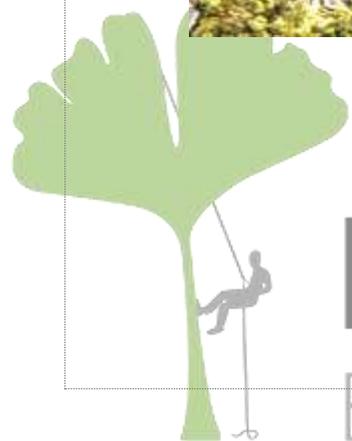
Baumart	<i>Tilia cordata</i>
Stammdaten	Baumhöhe 23 m Kronenbreite 15 m Kronenansatz 5 m Stammumfang 212 cm Rindendicke 3 cm
Entwicklungsphase	Alterungsphase
Vitalität	Leicht geschwächte Vitalität
Zustand	Geringer geschädigt
Kontrolldatum	29.03.2021
Kontrolle von	Johannes Naumann
Schäden Auffälligkeiten	Astungswunden, Einwallung am Stamm Stockaustriebe
Empfohlene Maßnahmen	Keine Maßnahmen erforderlich.
Frist zur Durchführung	Nicht erforderlich.
Verkehrssicherheit	Der gegenständliche Baum ist gemäß Baumkontrollrichtlinien (FLL 2020) verkehrssicher.
Kontrollintervall	12 Monate

Gehölzwert	€ 10.288,08
Gehölzfunktion	Gestalterische Funktion
Alter am Standort	80 Jahre
Anwachszeit	2 Jahre
Herstellungszeit	50 Jahre
Lebenserwartung	150 Jahre
Ausgangsgröße	Ho 3xv mDb 18/20
FLL - Richtlinie für die Wertermittlung von Schutz- und Gestaltungsgrün, Baumschulpflanzen und Dauerkultur (FLL 2002)	Gehölzwertermittlung im Anhang
