Kornhaus Kempten

WERKAUSSCHUSS 22.05.2023

01. Stand Baustelle

2.0 Zusätzliche Maßnahmen

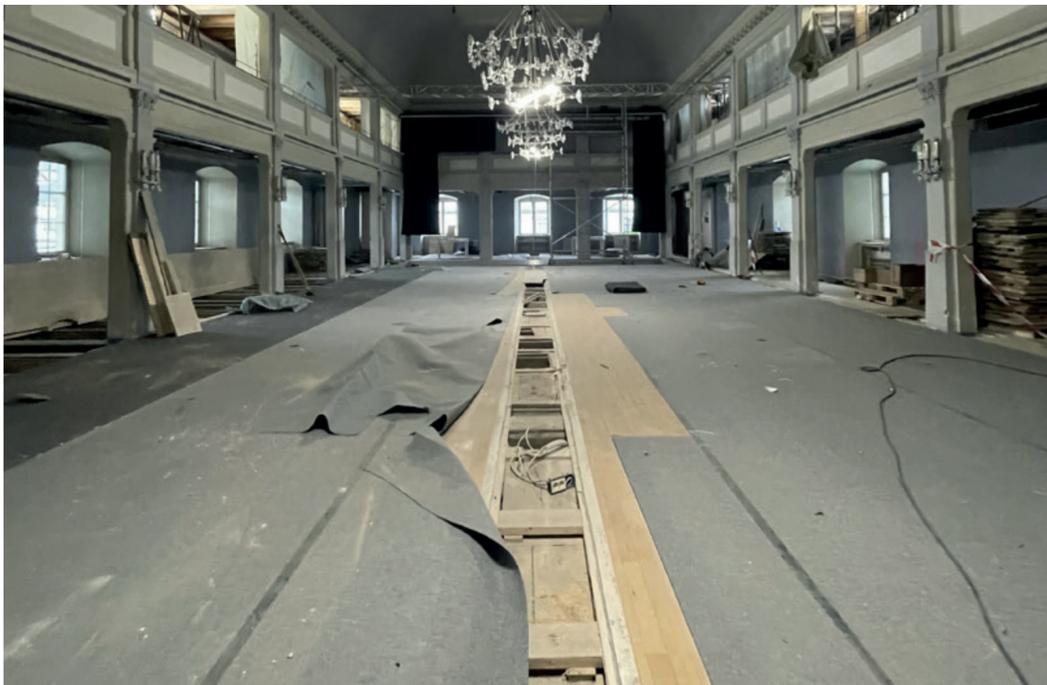
2. Öffnungsarbeiten für Einblasdämmung (Brandschutzanforderung)

Nach Öffnungsarbeiten für Einblasdämmung sind neue Fehlstellen/ Mängel erkennbar:

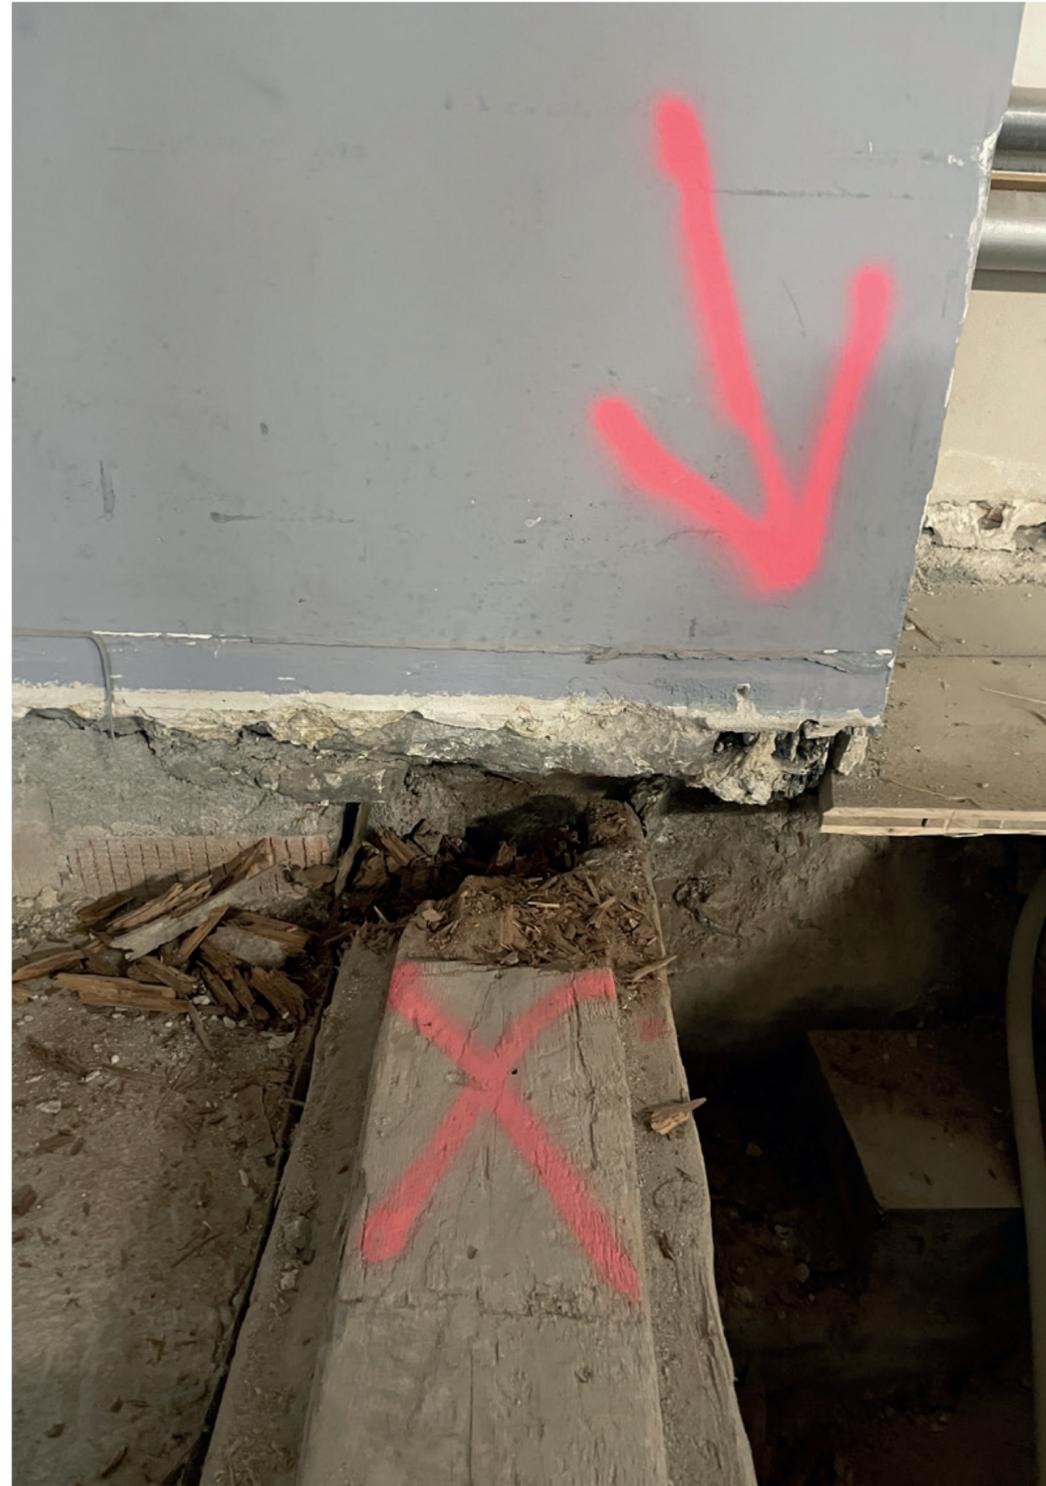
3. Feuchteschäden an Deckenbalken-Auflager + fehlende Mauerlatte

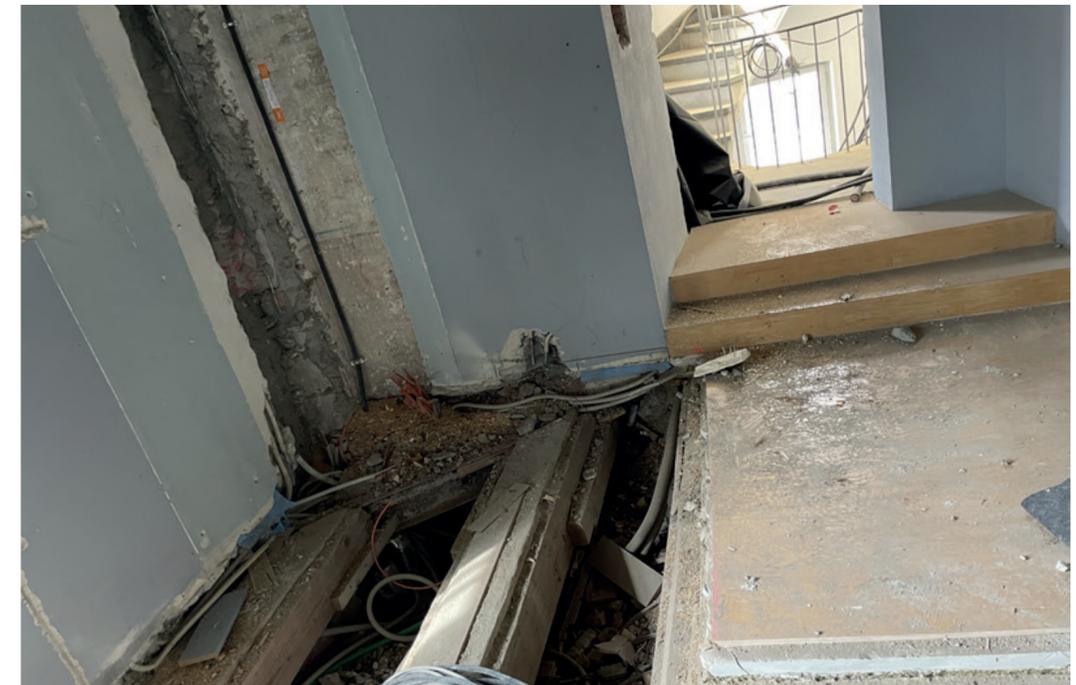
4. fachtechnisch nicht korrekte Auswechslung

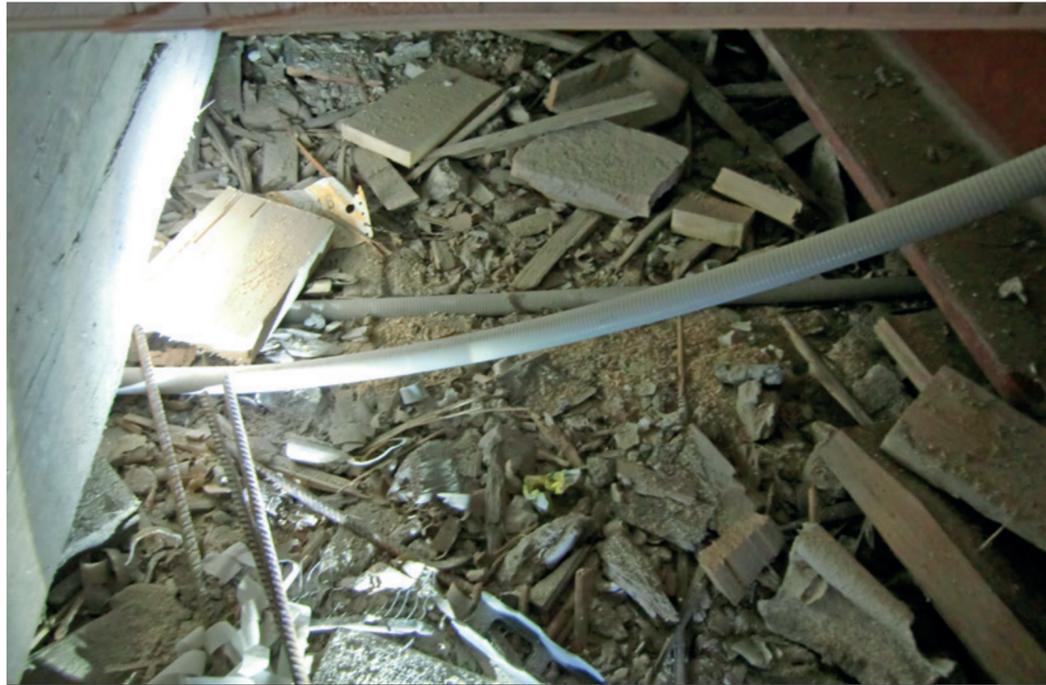
5. Schüttung Gewölbehohlraum

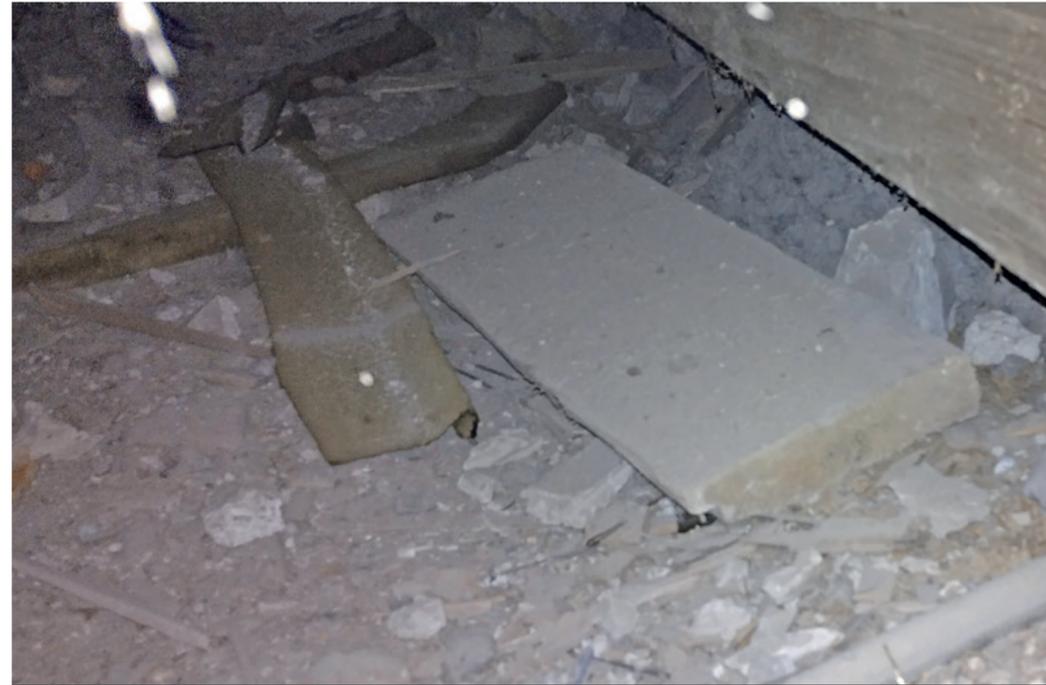
7. weitläufige Betonage im ehemaligen Bühnenbereich

- fahrlässig abgetrennte Deckenbalkenaufleger für Installationen
- massive Betonage im Bühnenbereich- keine Installationswege möglich
→ größere Öffnungsarbeiten für Leitungszug notwendig

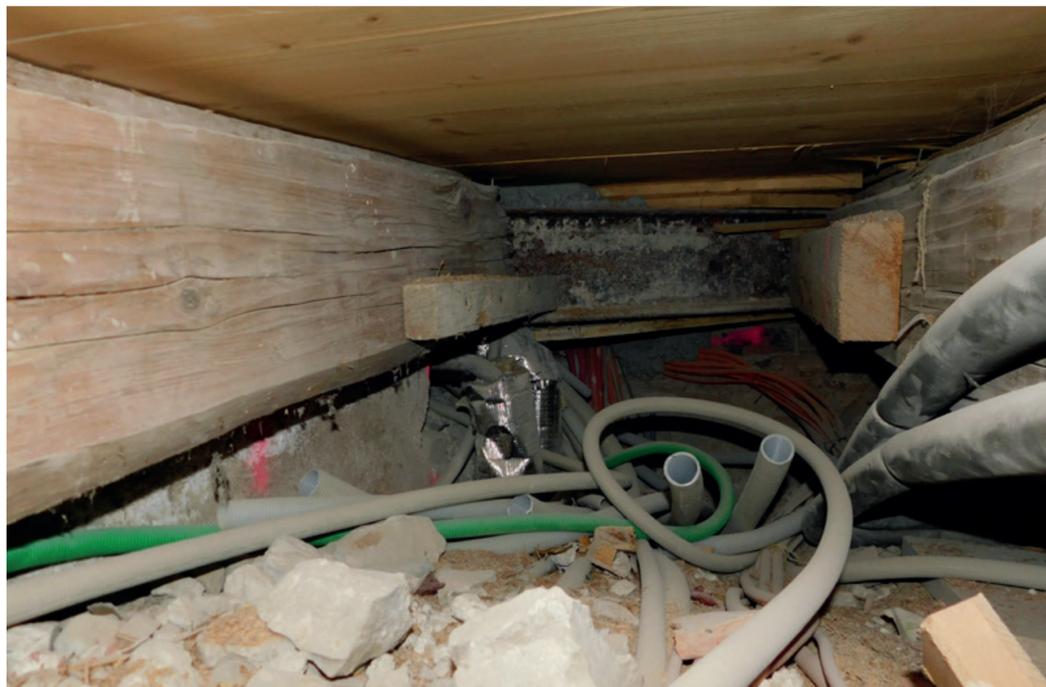
6. Durchtrennung Balken in Decke über EG - Auflagersituation statisch mangelhaft

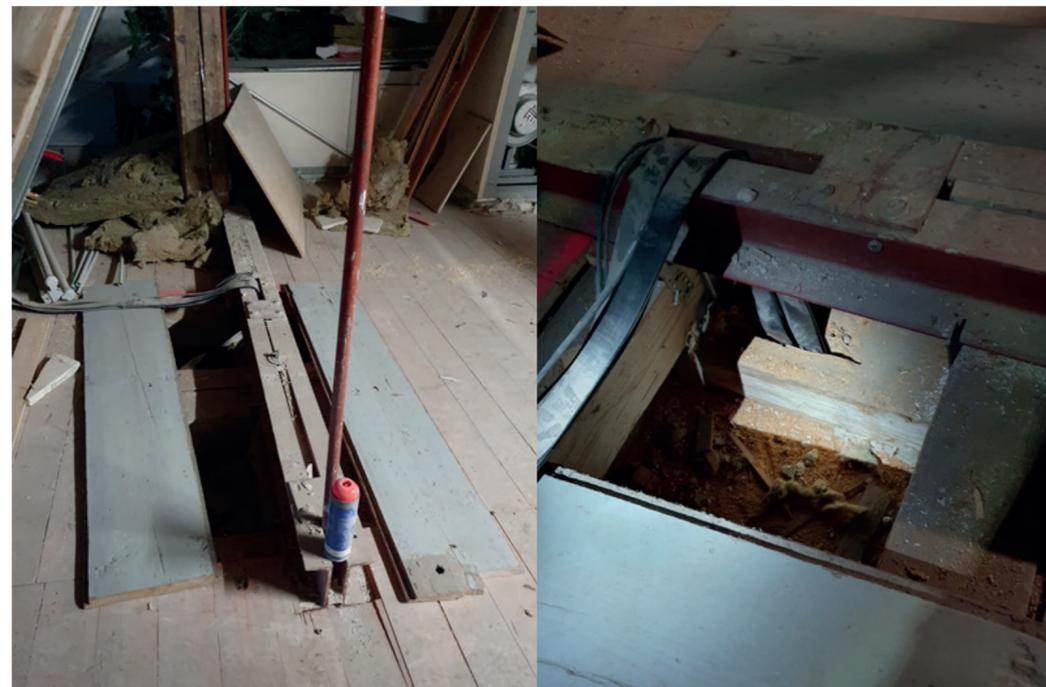
8. Abhängung Traversen; Durchdringungen durch Dachtragwerk mangelhaft

- Lastabtragung Kronleuchter zu ertüchtigen
- Befestigung Traversen/Medientechnik nicht fachgerecht, damit :
→ zusätzliche Rückbau- und Brandschutzmaßnahmen bei den Durchdringungen erforderlich.
→ konkretes Ausmaß erst nach aktuell laufenden Öffnungsarbeiten ersichtlich

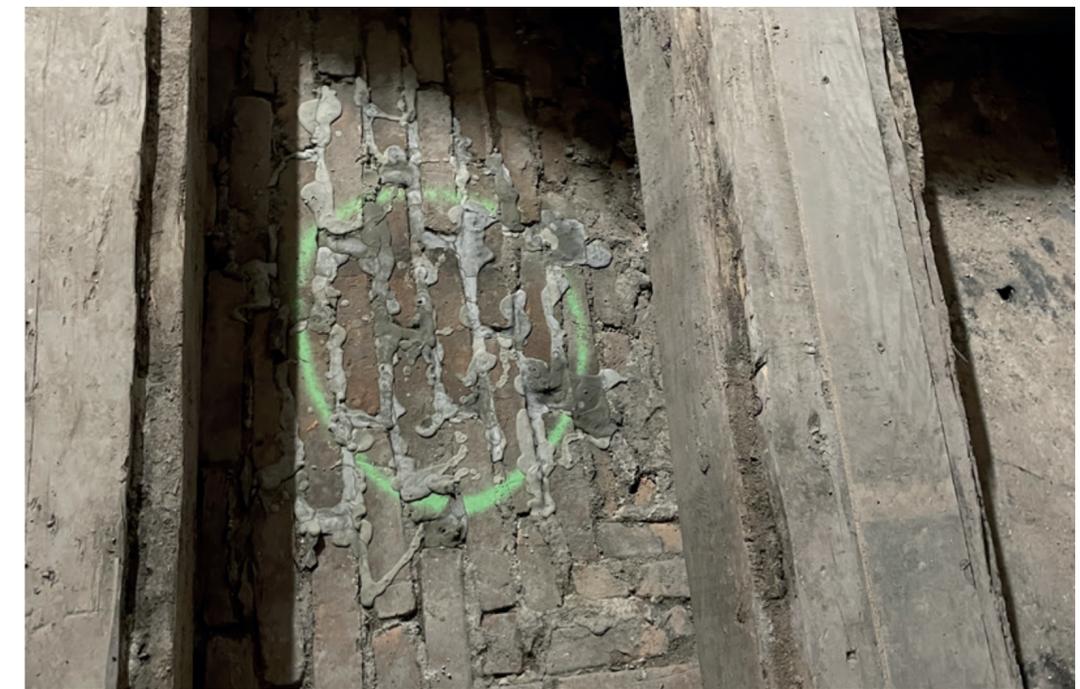
3. Fehlstellen im Ziegelgewölbe

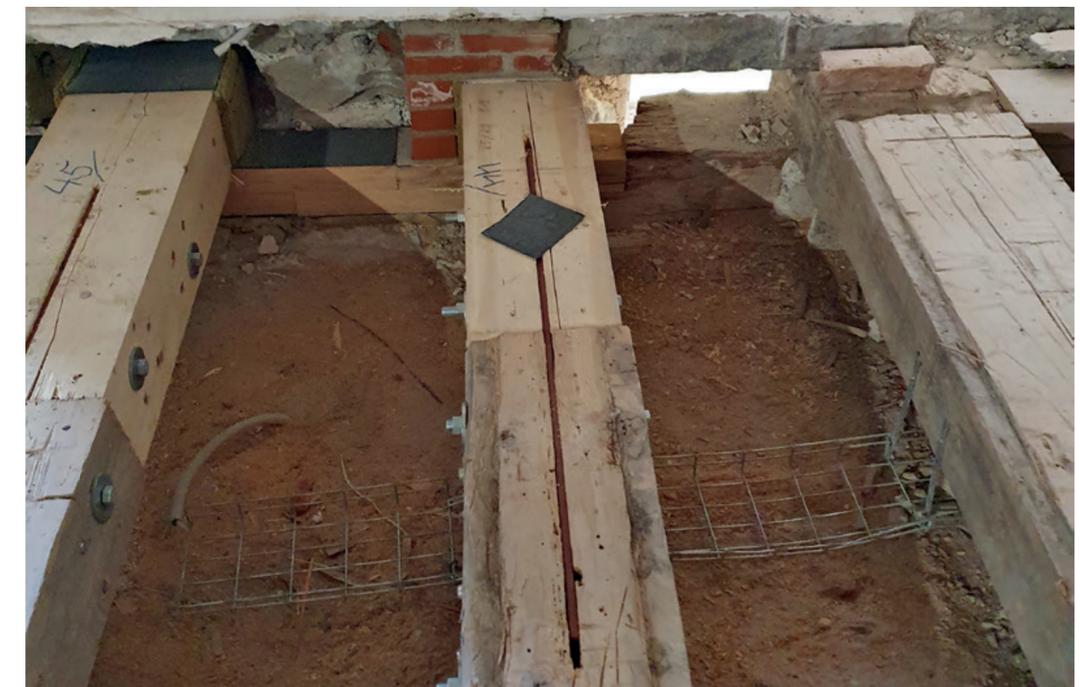
5. sanierter Zustand der Deckenbalkenaufleger

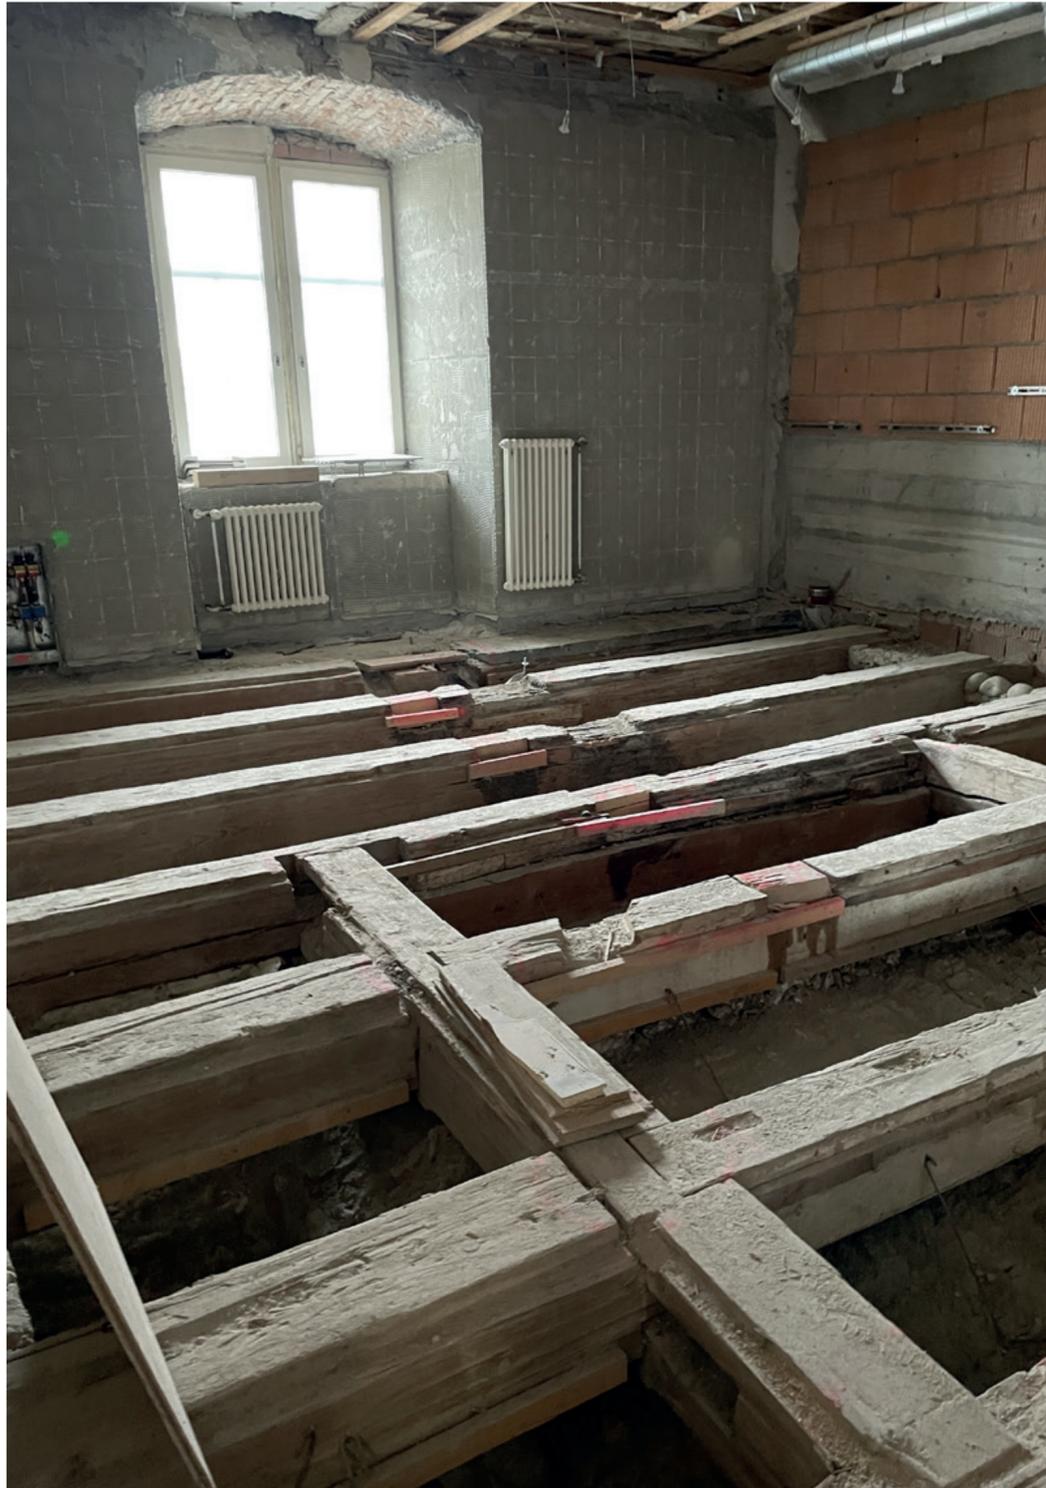
1. Beschädigte Deckenaufleger und Konstruktionen

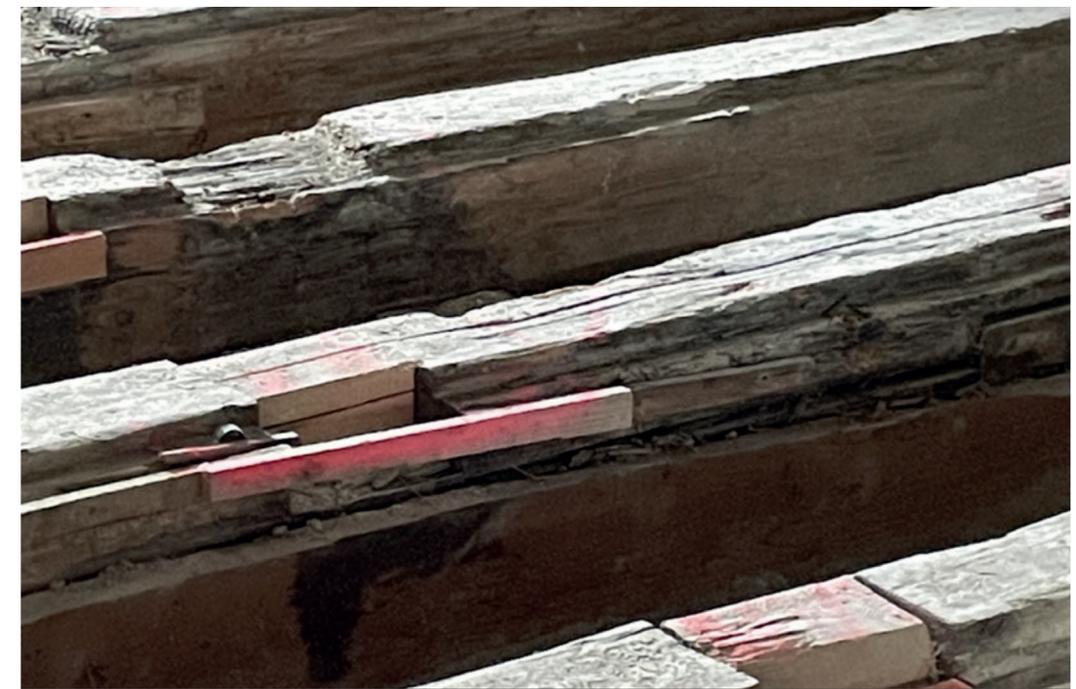
3. Durchtrennte Deckenbalken/statisch unzureichende Anlaschungen/Wechsel

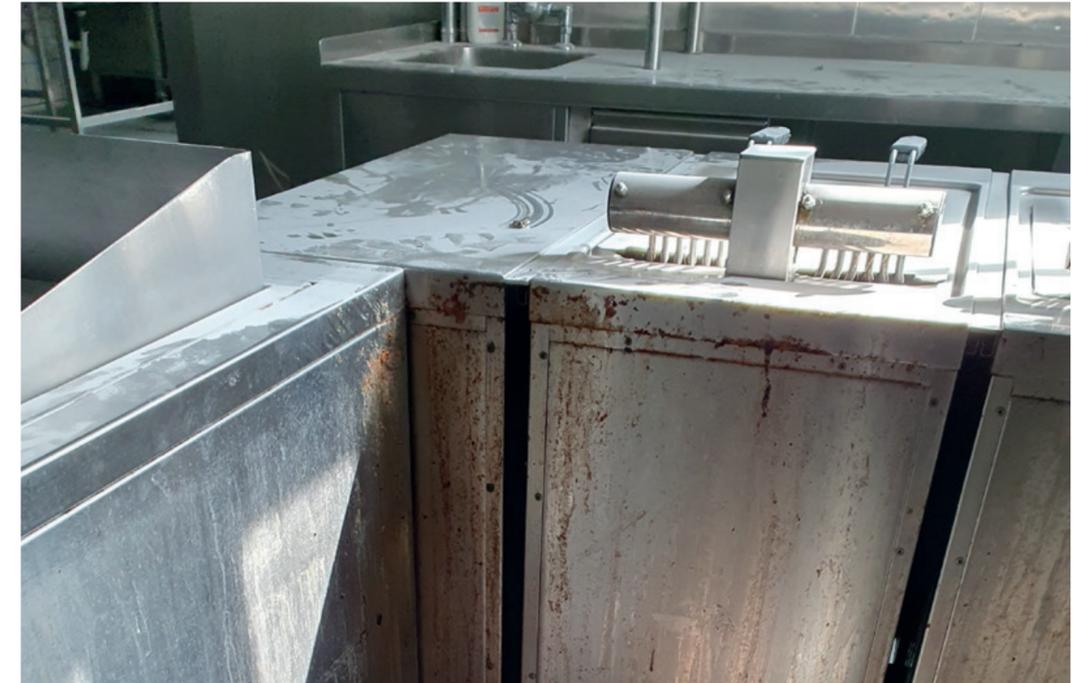
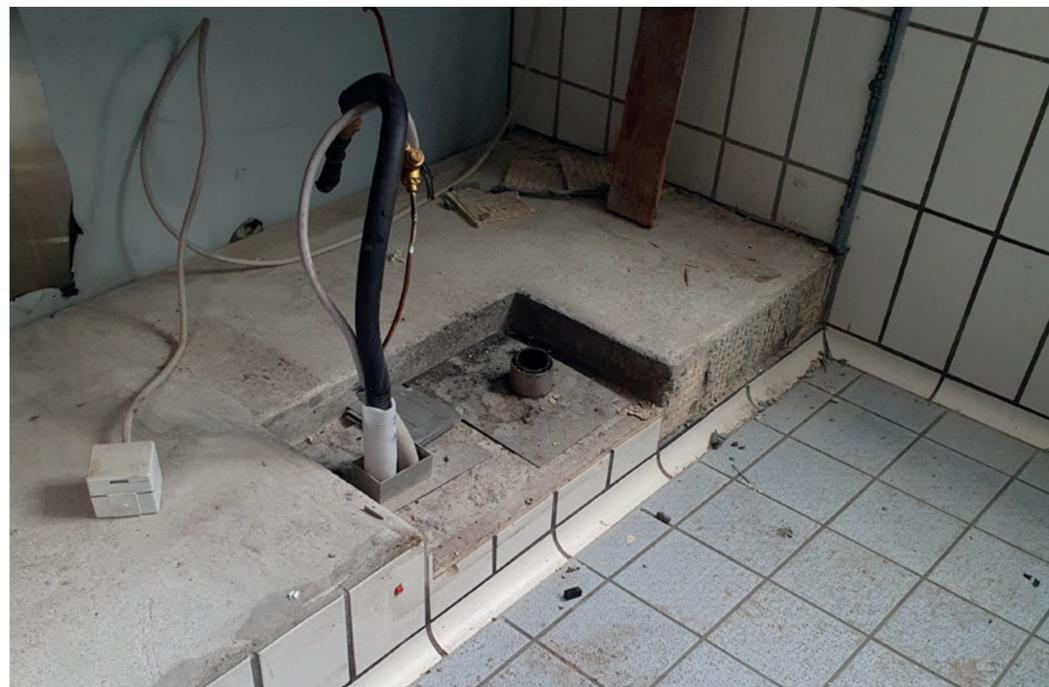
2. Unzureichende Schottabstände ELT / HLS

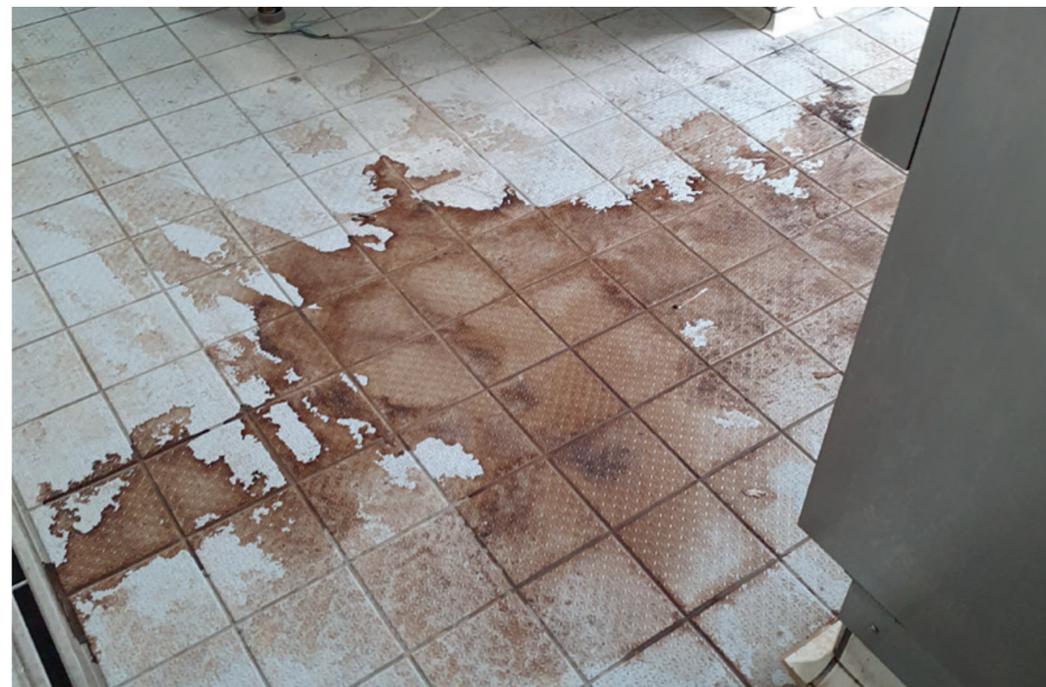
3. Großflächige Fettverunreinigungen

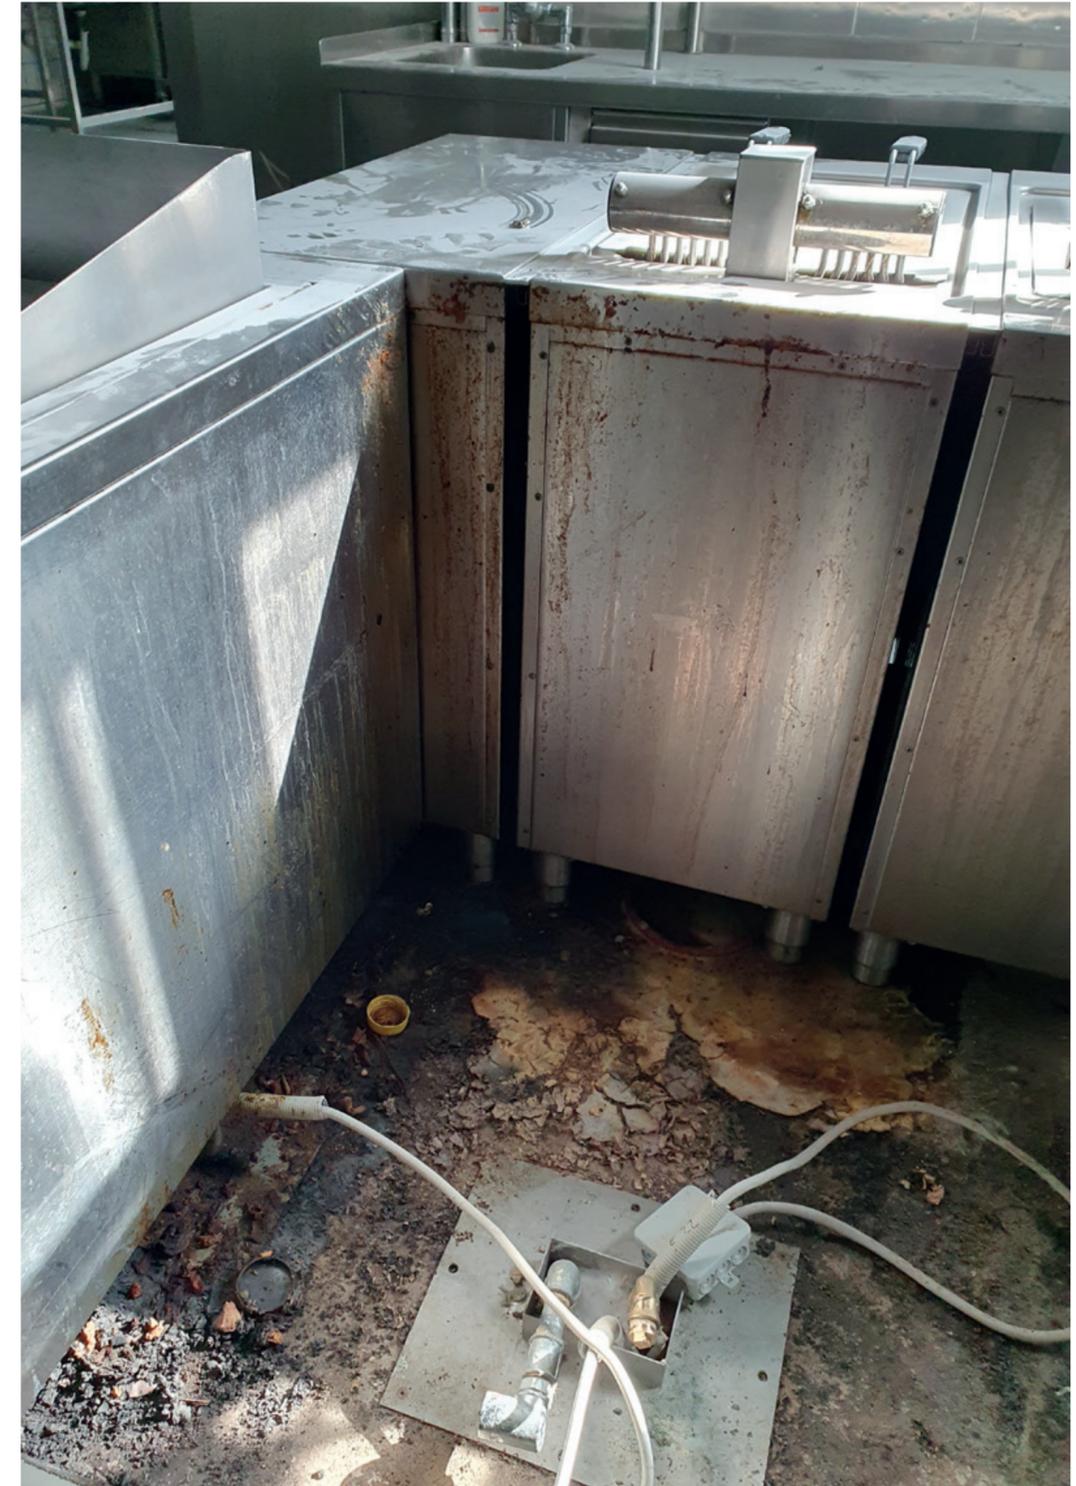
4. Durchdringungen und Schmutzansammlungen im Kochfeldsockel

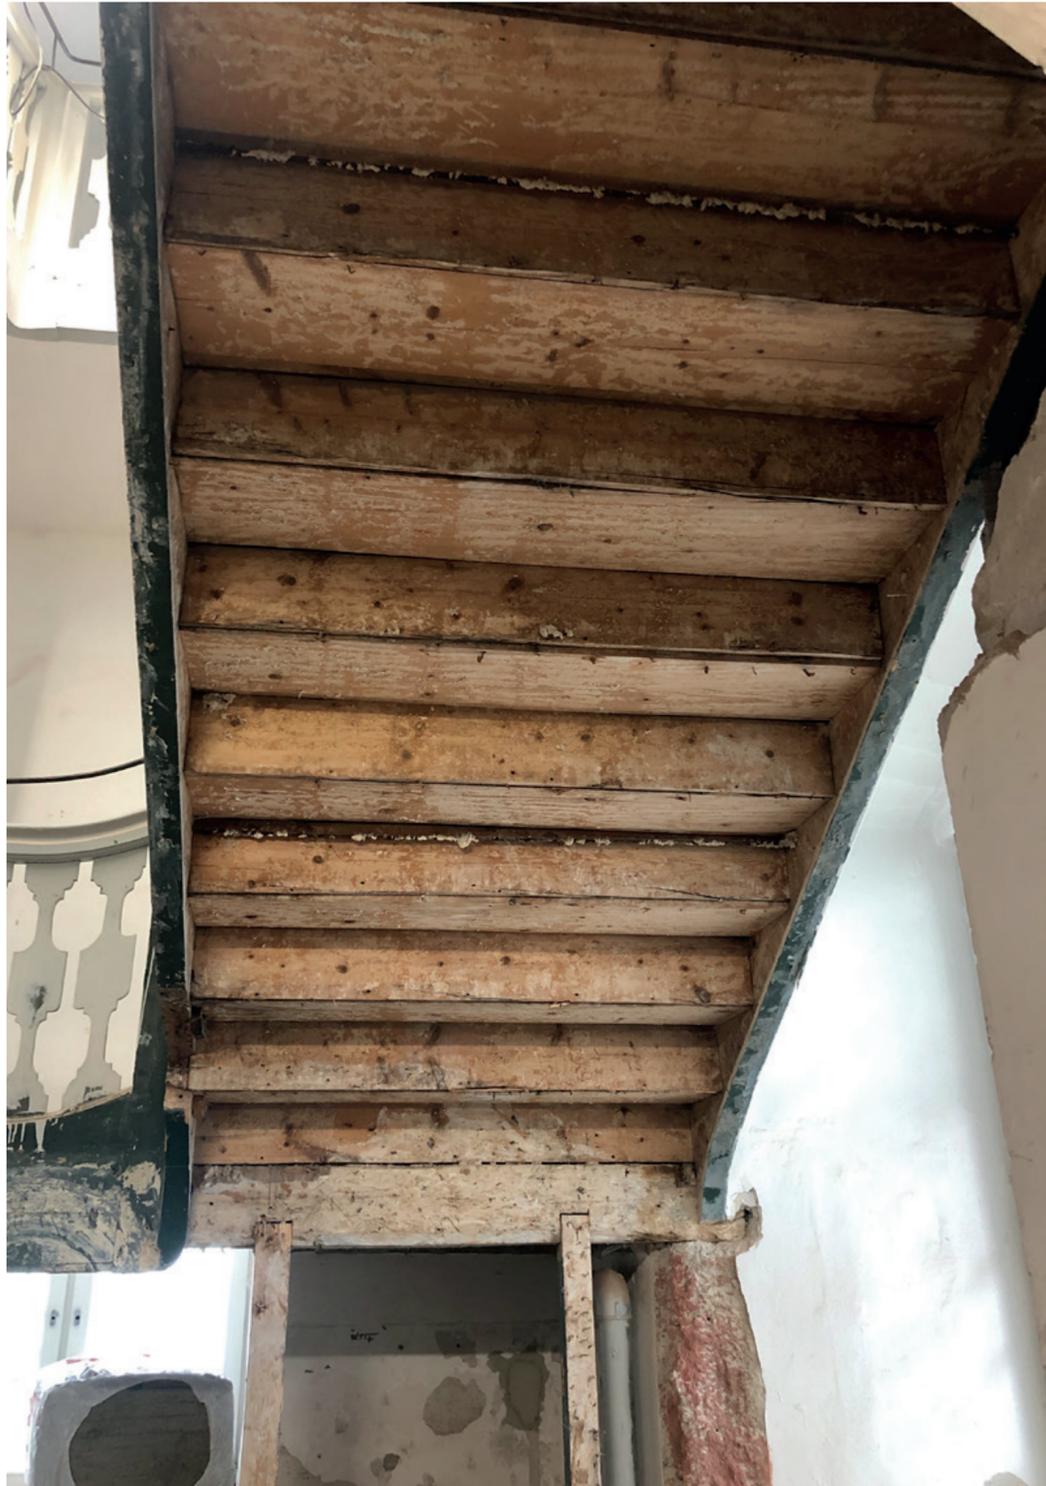
1. Schädigung/Fehlstellen Unterkonstruktion

Rückbau von angrenzender Wandkonstruktion und Versetzen von Treppenläufen zeigt weitere Schadensbilder: Rissbildung in Treppenwange, große Fehlstellen an Unterkonstruktion, beschädigte Treppenbeläge

- Entfernen des Altanstriches
- Kantensanierung
- Austausch und Ergänzung von Fehl- und Schadstellen
- Neulackierung Geländer und Treppenbelag

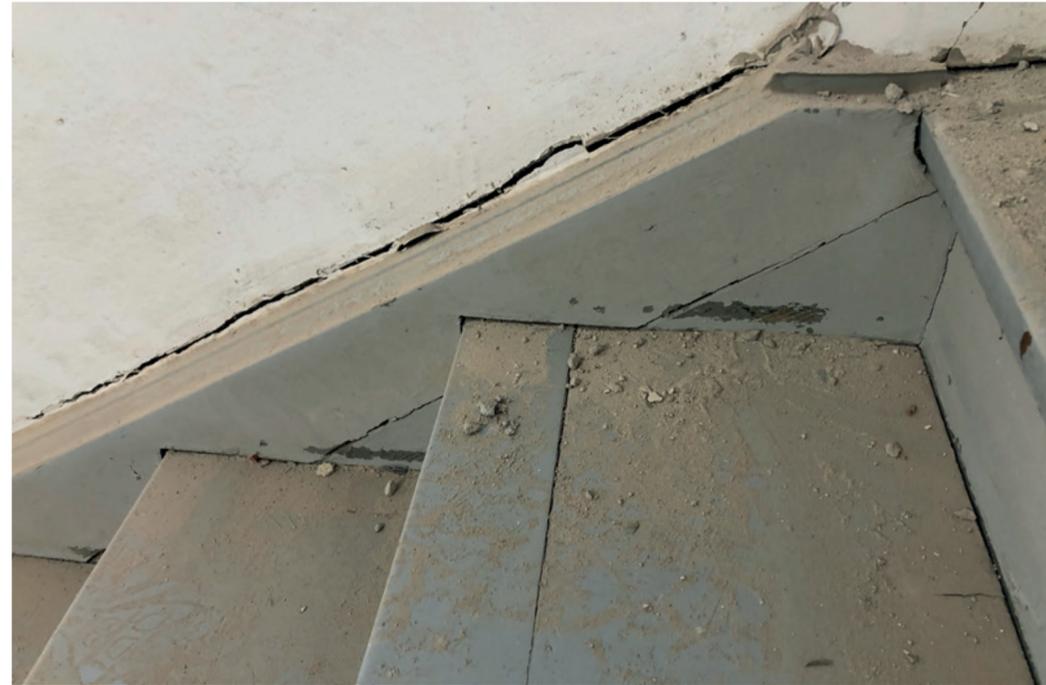
2. Rissbildung in Treppenwange

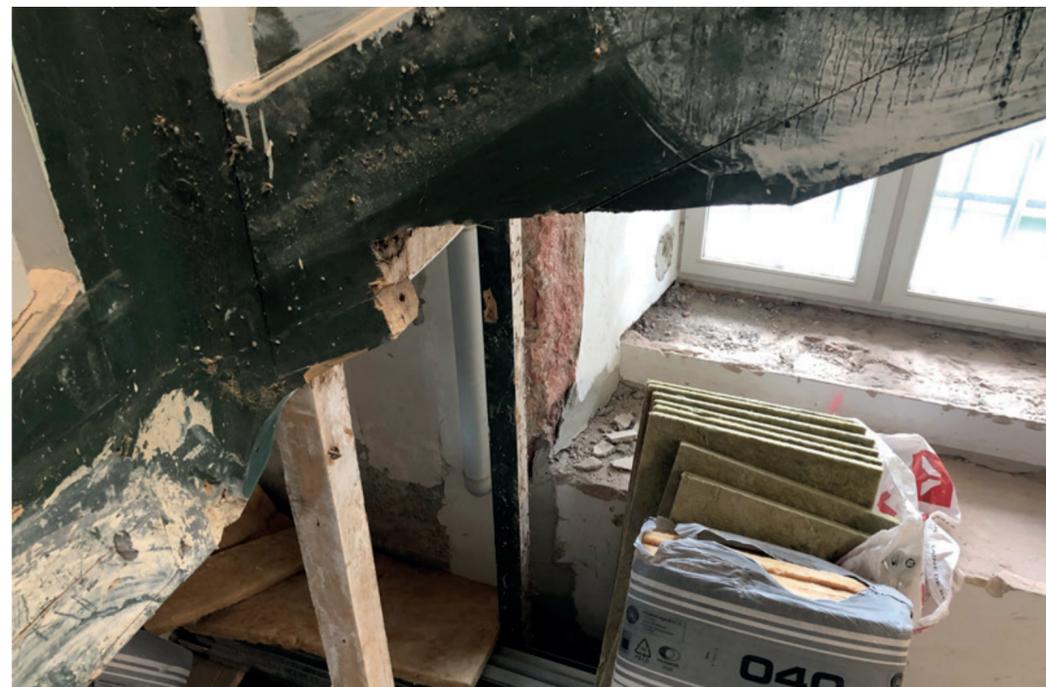
3. Schädigung/Fehlstellen Treppenwange

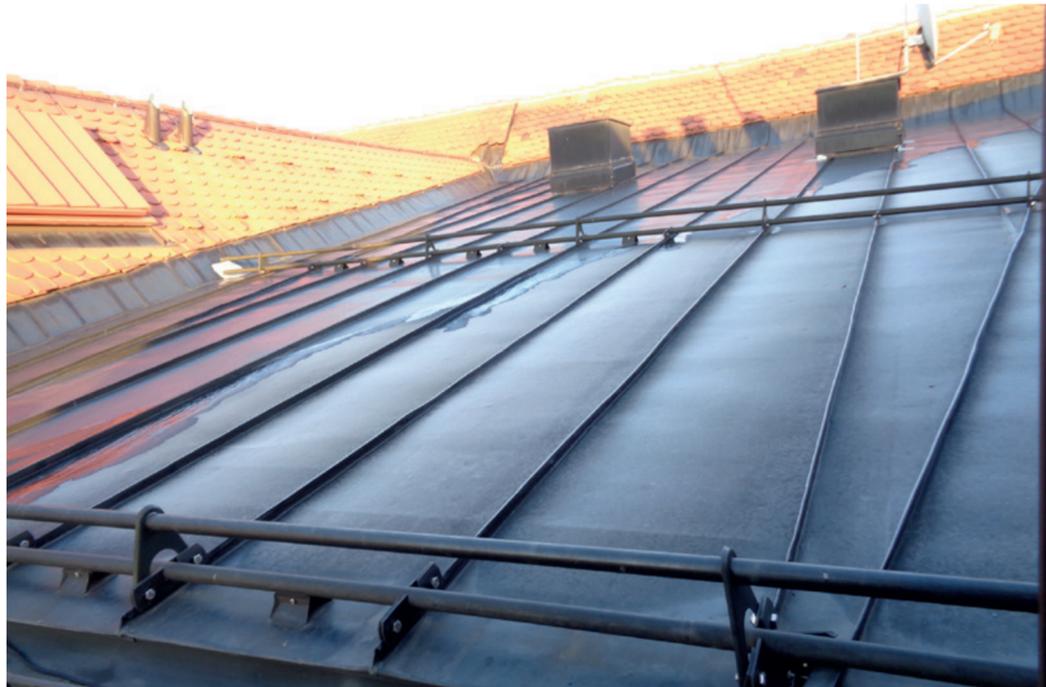
1. Wasserpfützen + Falzausbildung Blechdach

- Pfützenbildungen (bauphysikalische Probleme)
- provisorische Flickarbeiten
- zerstörte/aufgerissene Falzbildungen
- es ist bereits jetzt von Wassereintritt auszugehen

- in Folge sind die Abdichtungsübergänge zur Biberschwanzdeckung ebenfalls zu ertüchtigen und das gesamte Westdach zu betrachten
- technisch & wirtschaftlich ist ein Aufschub zu vermeiden

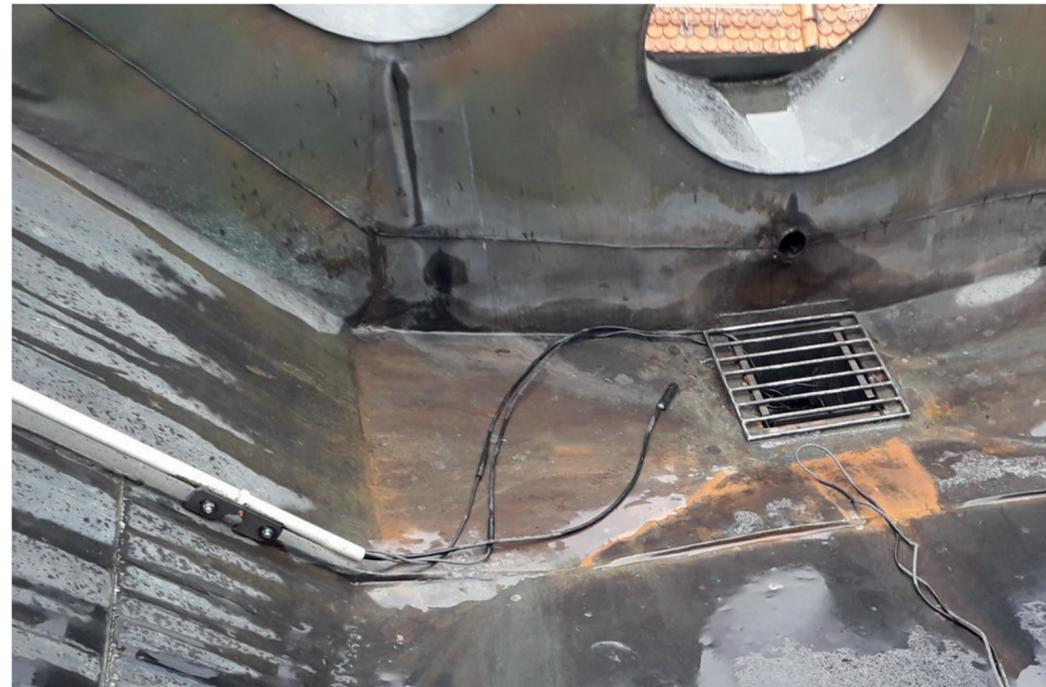
2. verbogene Fälze + Fehlstellen Entwässerungsebene

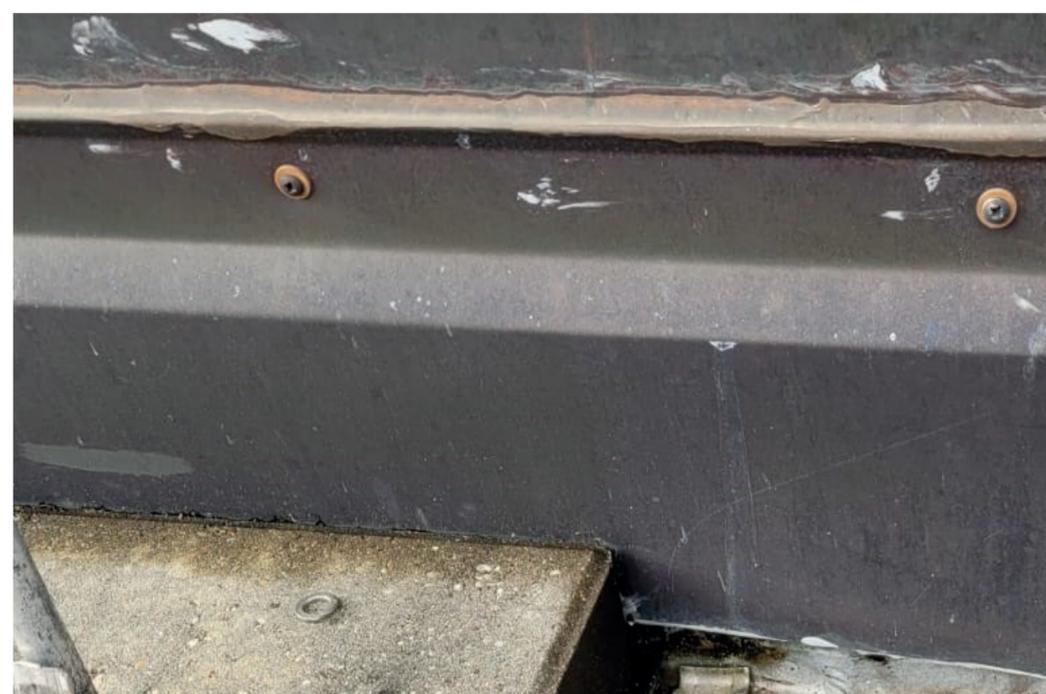
4. provisorische Ertüchtigungsarbeiten (Flickarbeiten in Anschlussbereichen)

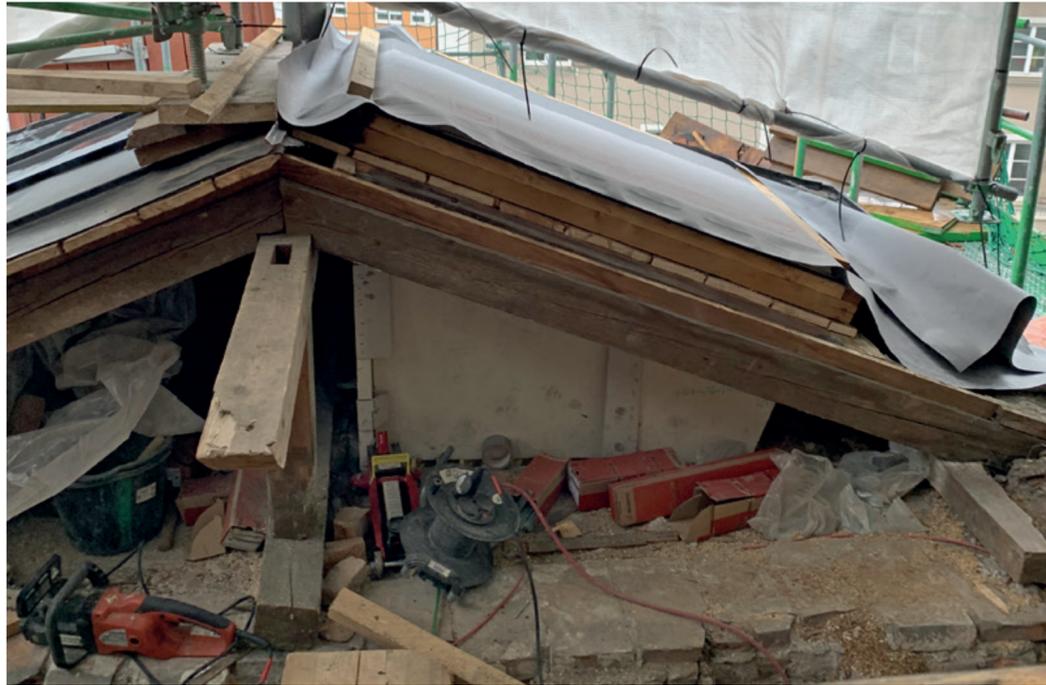
1. Blechdach ohne Hinterlüftungsebene

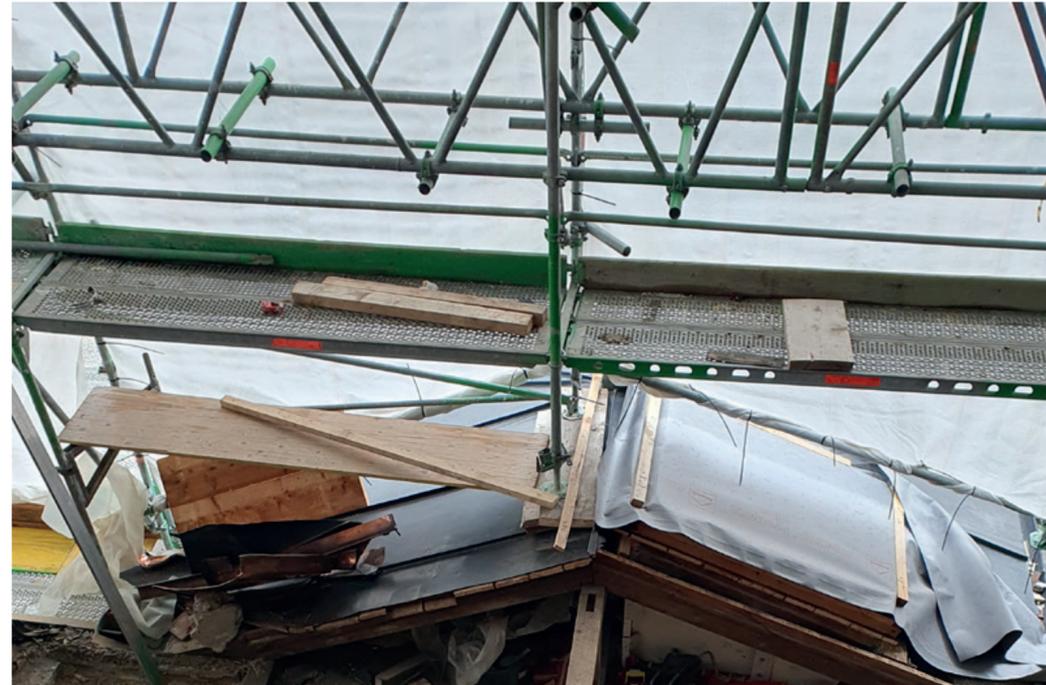
3. Anschlußstelle Südturm + Süddach ohne UK

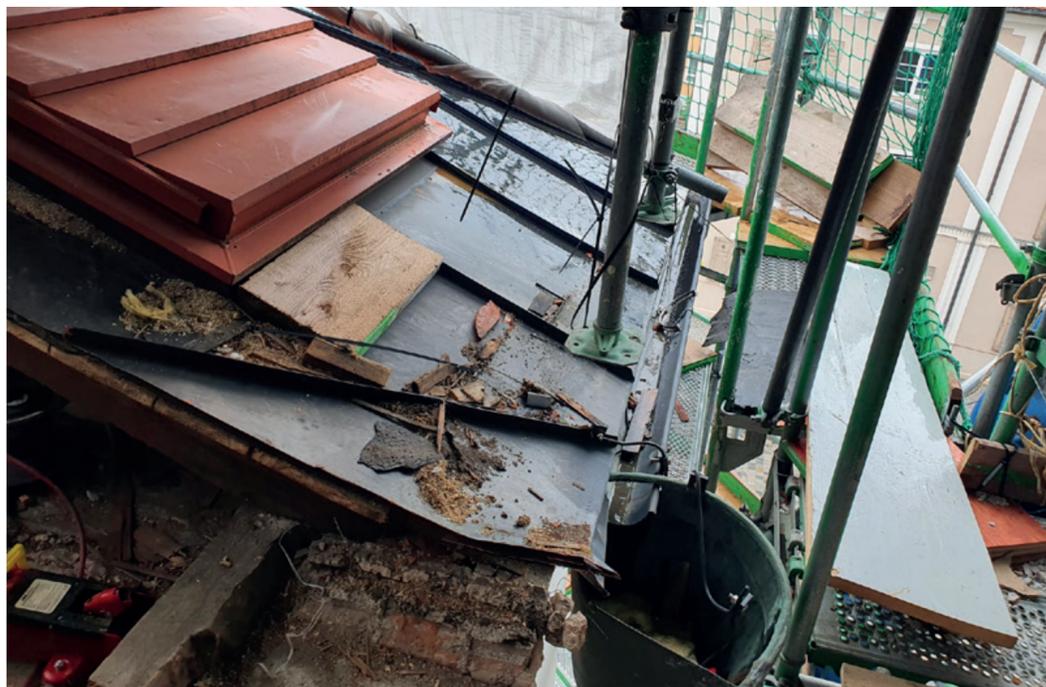
2. Detail Blechdach ohne Hinterlüftungsebene

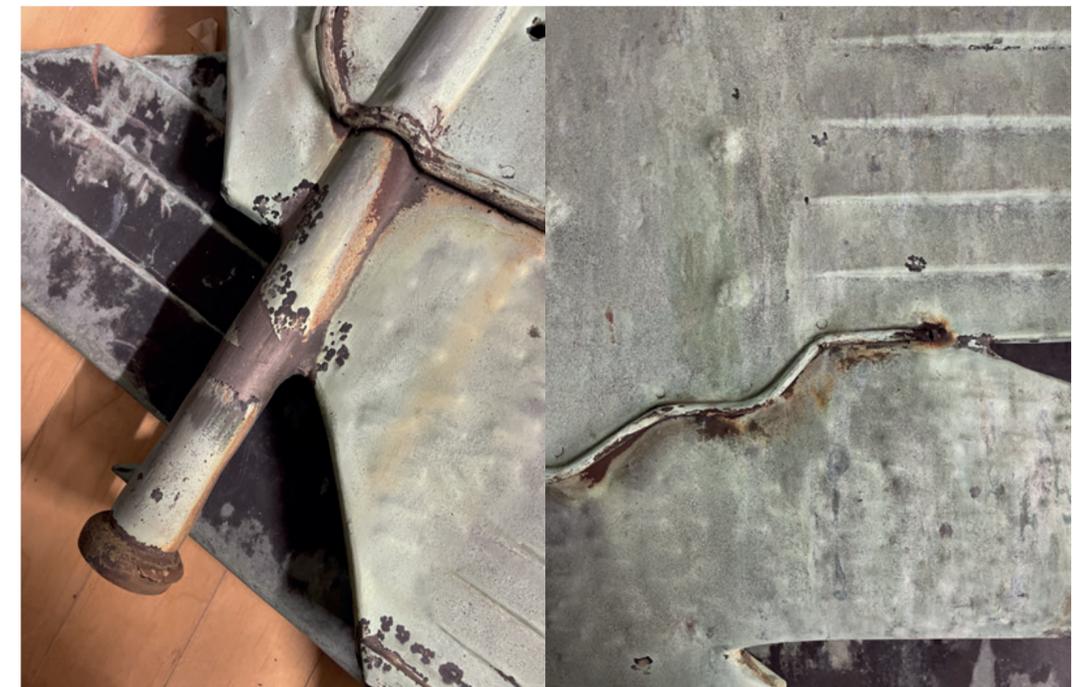
4. Roststellen und Sockelelement mit Feuchteschäden

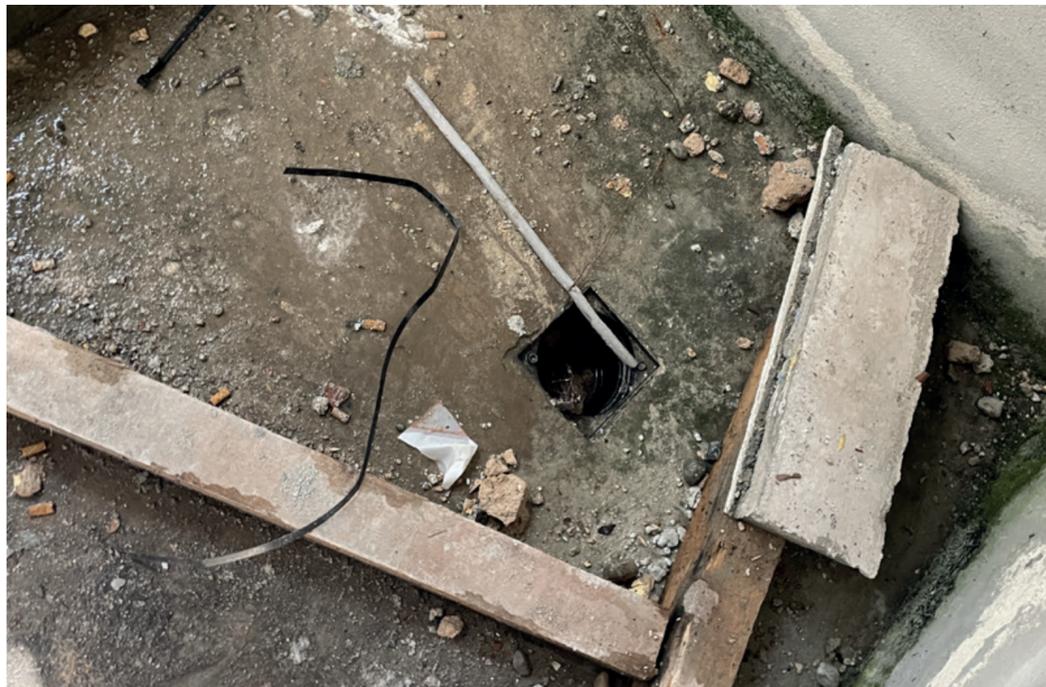
Bestehender Bodenablauf ist defekt und fach-technisch nicht korrekt angeschlossen.

1. geschädigter Bodenablauf der Außentreppe

Technische Lösung (Hebeanlage) nicht möglich.
→ Überdachung ersetzt die Notwendigkeit einer Entwässerung (Vorbeugung der Verschmutzung)
