Kornhaus Kempten

WERKAUSSCHUSS 22.05.2023

01. Stand Baustelle

2.0 Zusätzliche Maßnahmen

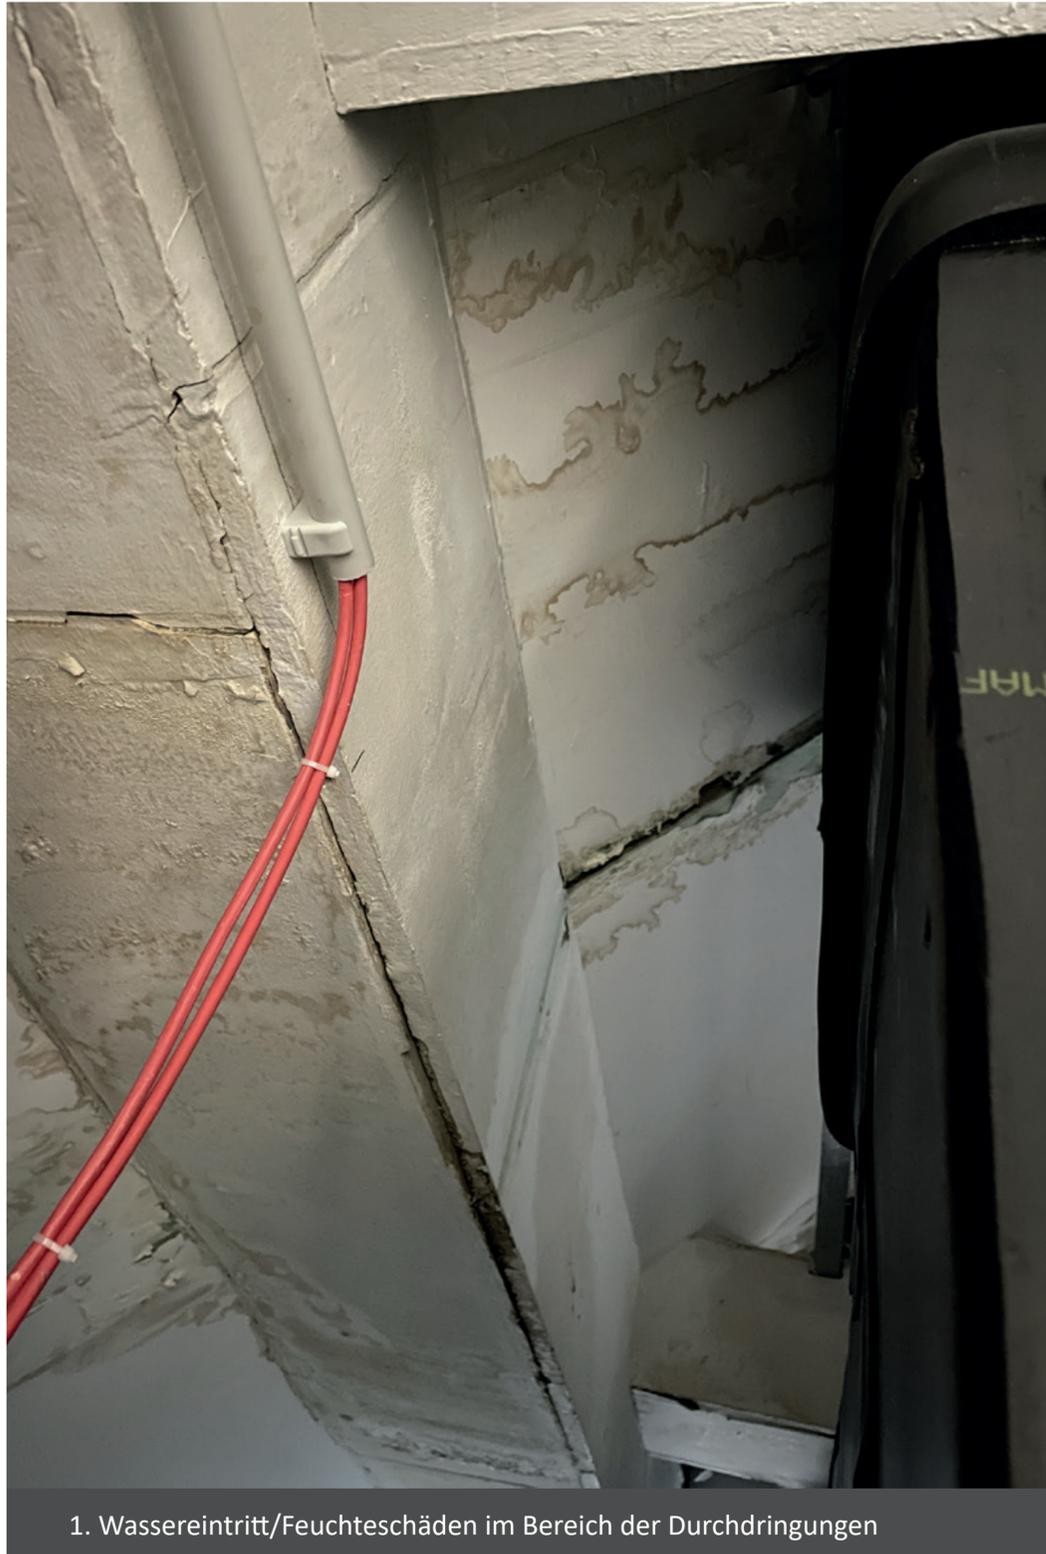
1. Wassereintritt/Feuchteschäden im Bereich der Durchdringungen

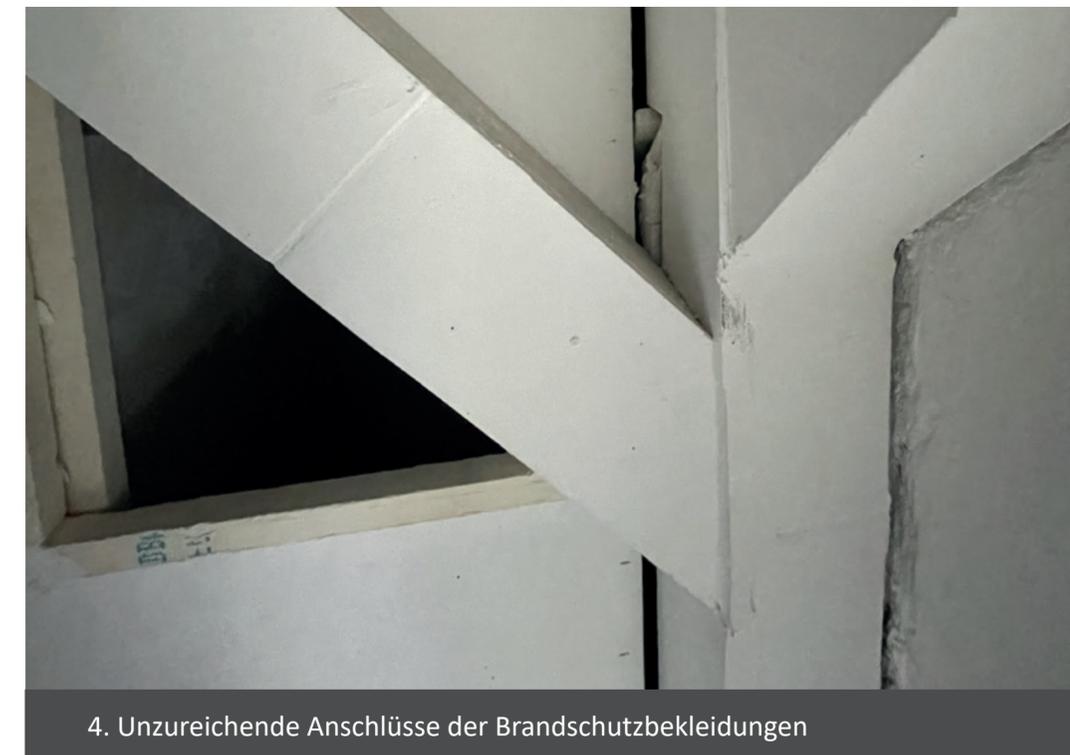
4. Unzureichende Anschlüsse der Brandschutzbekleidungen
