Beirat für Tourismus und Stadtmarketing Kempten: Bericht zum Radtourismus im Allgäu und Iller- Radweg

Bericht zum Radtourismus im Allgäu und Iller-Radweg

- Monitoringbericht 2023
 - Auszug für das Stadtgebiet Kempten
 - Bitte um Weiterleitung an die Kommunen, Bauhofmitarbeiter, Wegewarte, Akteure etc. vor Ort
 - Bitte um intensive Prüfung des Berichts und Behebung der Mängel
 - Bitte um Rückmeldung
 - Stefan Storf steht als Ansprechpartner zur Verfügung

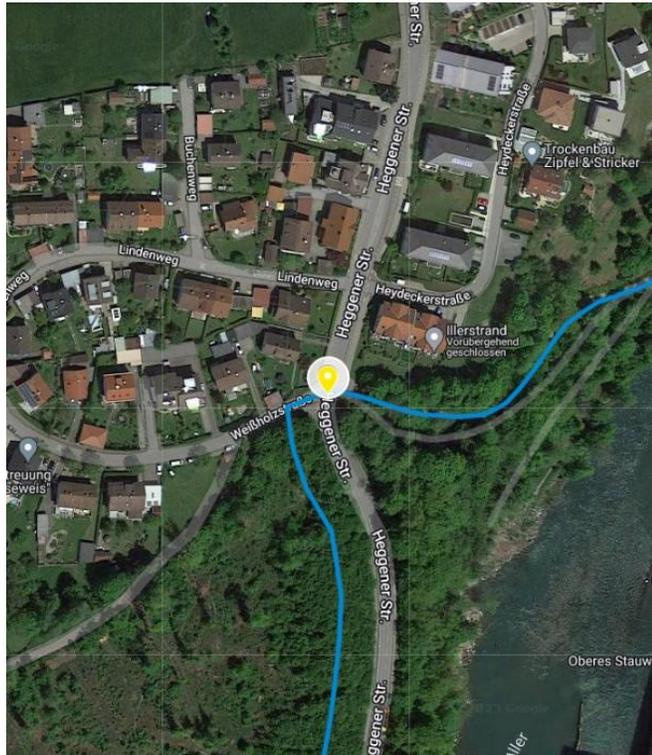
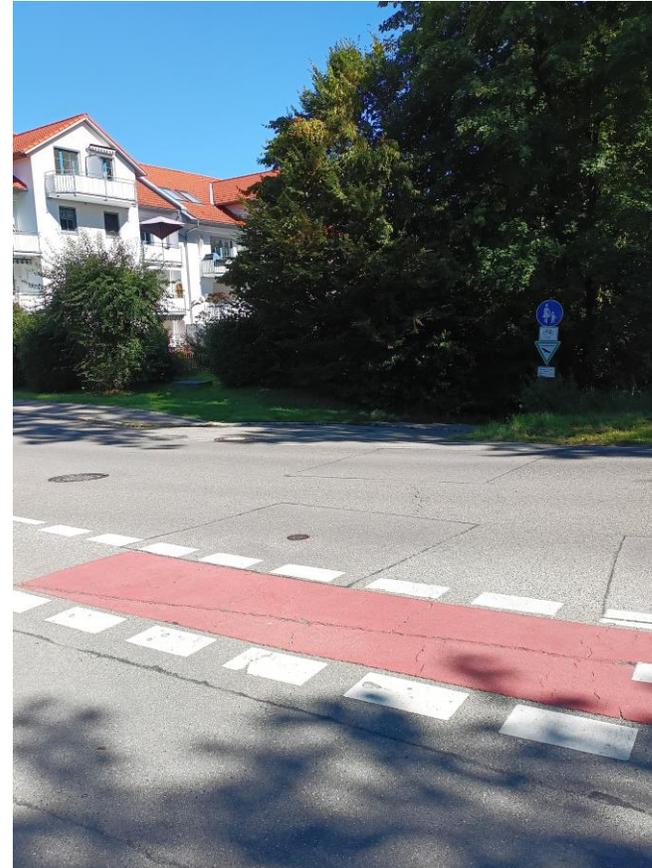
Standortnummer: 09763000-0159

Kommune: Kempten
Lagebeschreibung: Heggener Straße

- Ungesicherte Querung innerorts
- Querungshilfe zur Erhöhung der Sicherheit für Radfahrer und Fußgänger wünschenswert

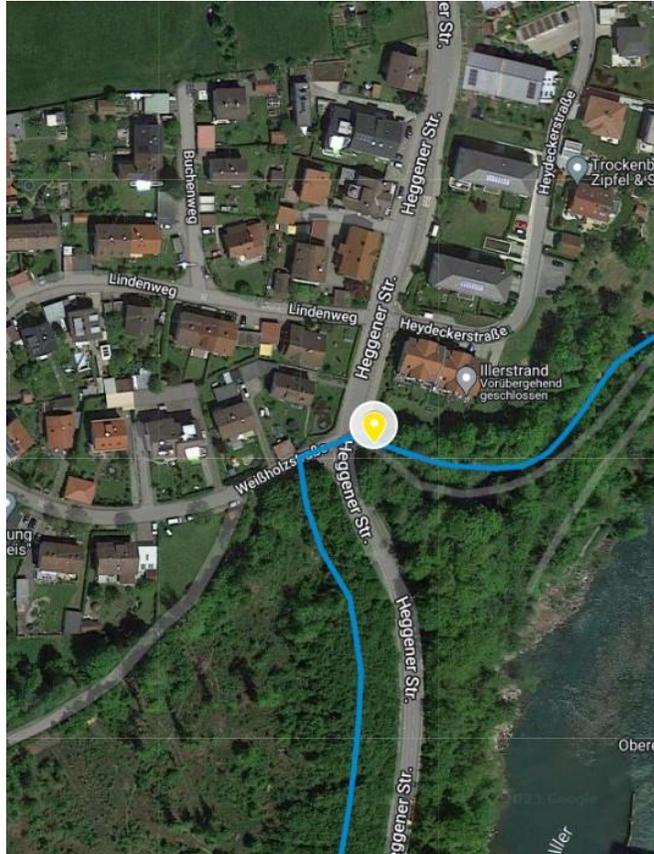
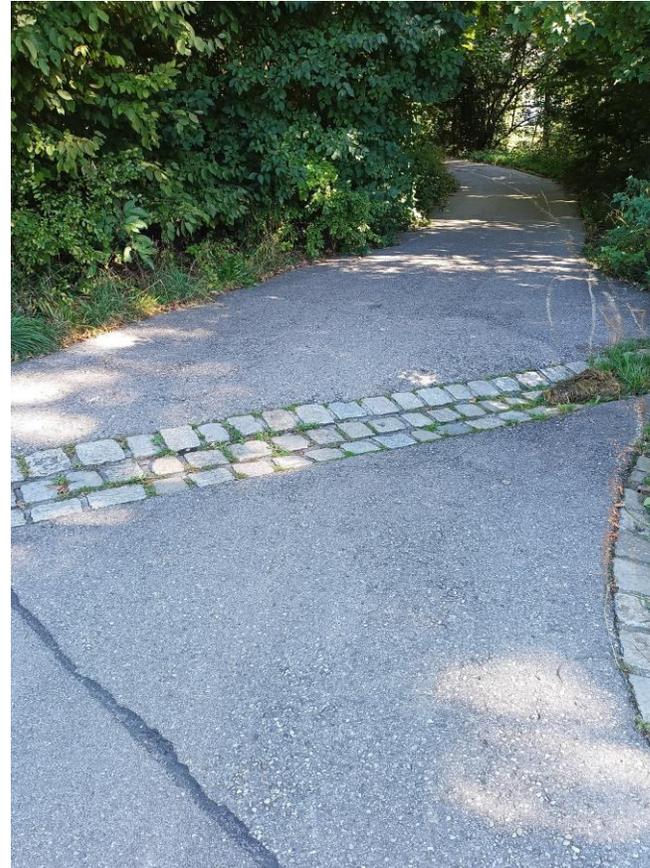
Kommune: Kempten
Lagebeschreibung: Abzw. von Heggener Straße

- Wasserrinne bei Gefällestrecke als Gefahrenstelle eingestuft
- Hinweisschilder wünschenswert

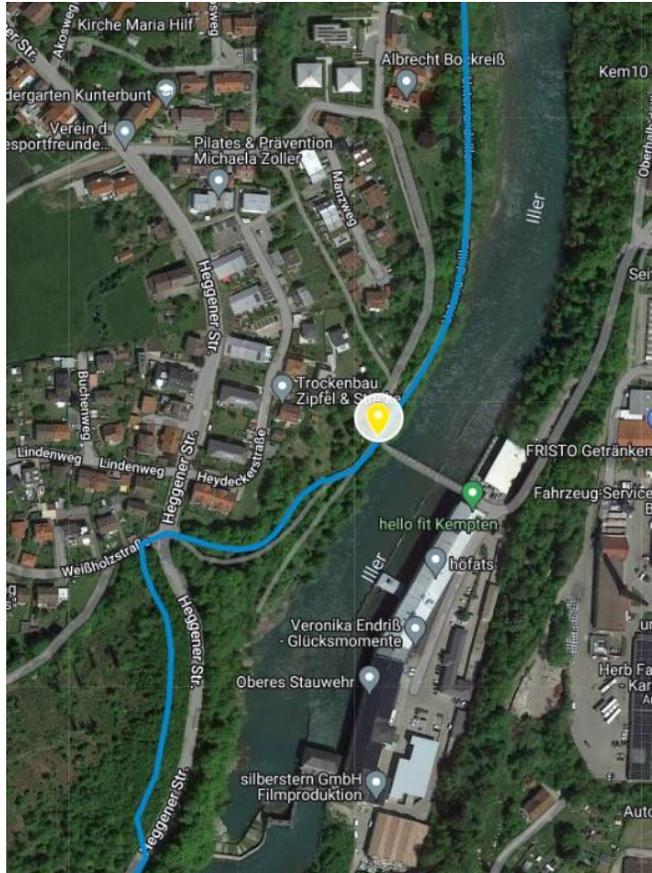
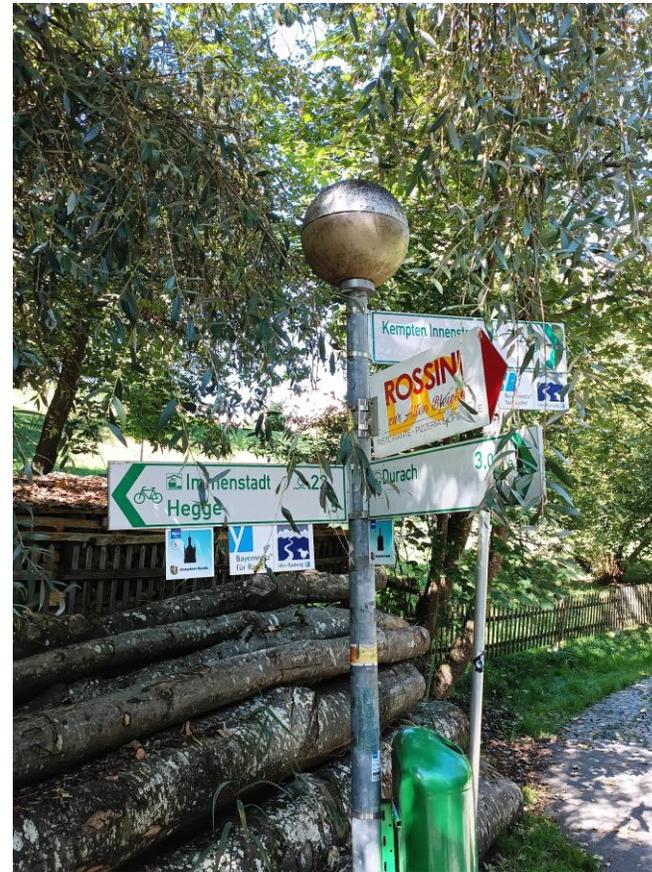
Standortnummer: 09763000-0156

Kommune: Kempten
Lagebeschreibung: Abzw. Alte Bleiche

- Zielwegweiser durch Bewuchs verdeckt, bitte freischneiden
- Mangel in RIWA eingetragen

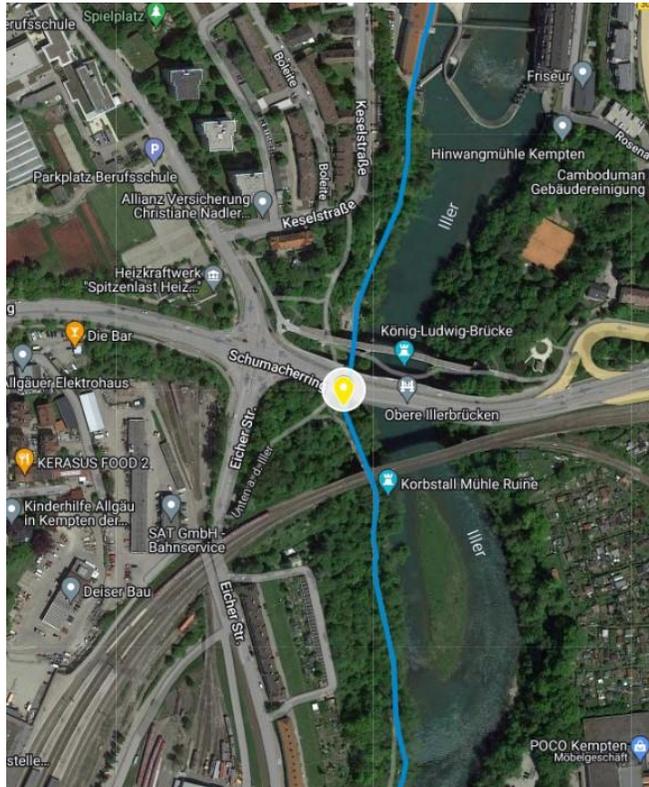
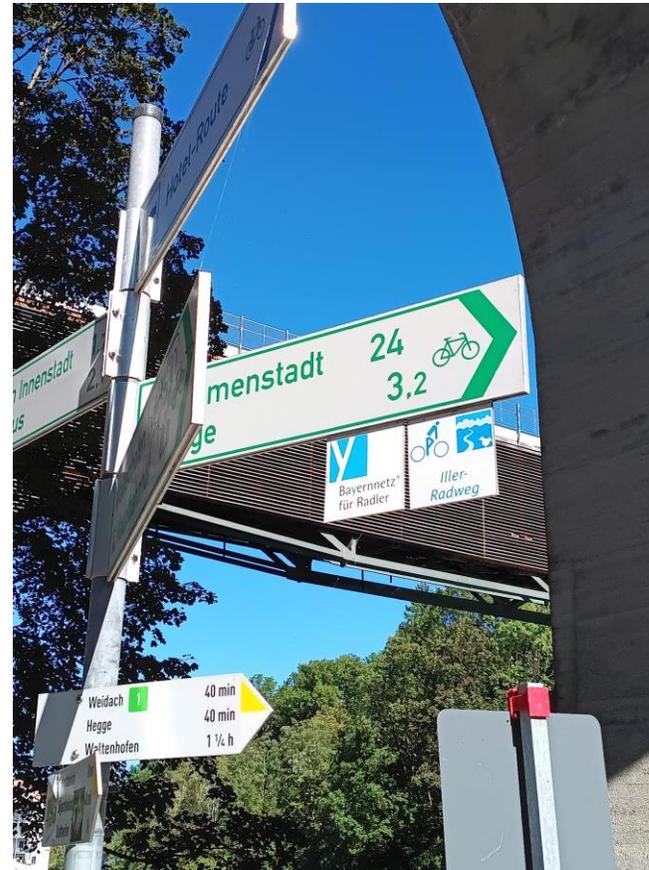
Standortnummer: 09763000-0154

Kommune: Kempten
Lagebeschreibung: Unterführung Schumacherring

- Alter Einhänger Iller-Radweg Ri. Immenstadt
- Bitte durch Einhänger im aktuellen Layout ersetzen

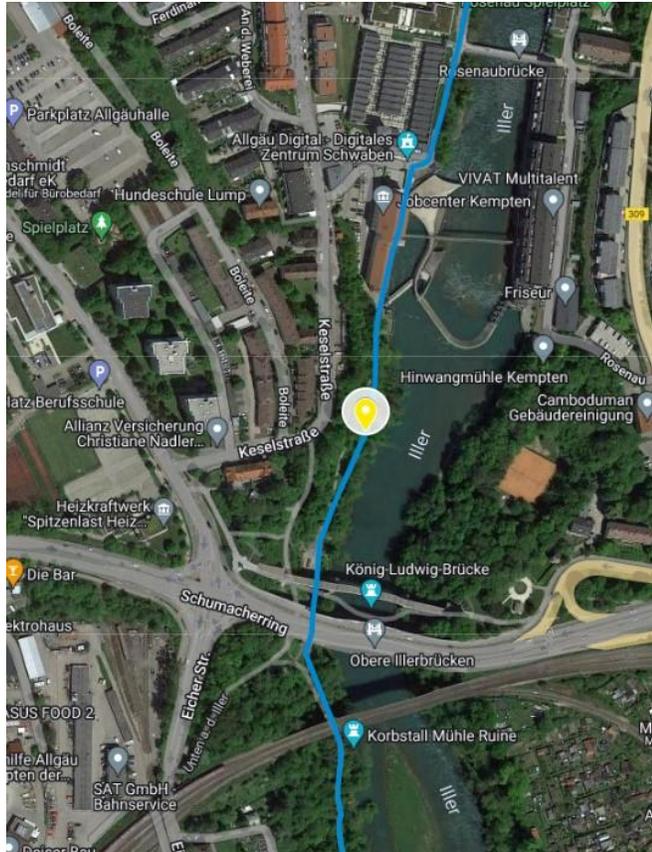
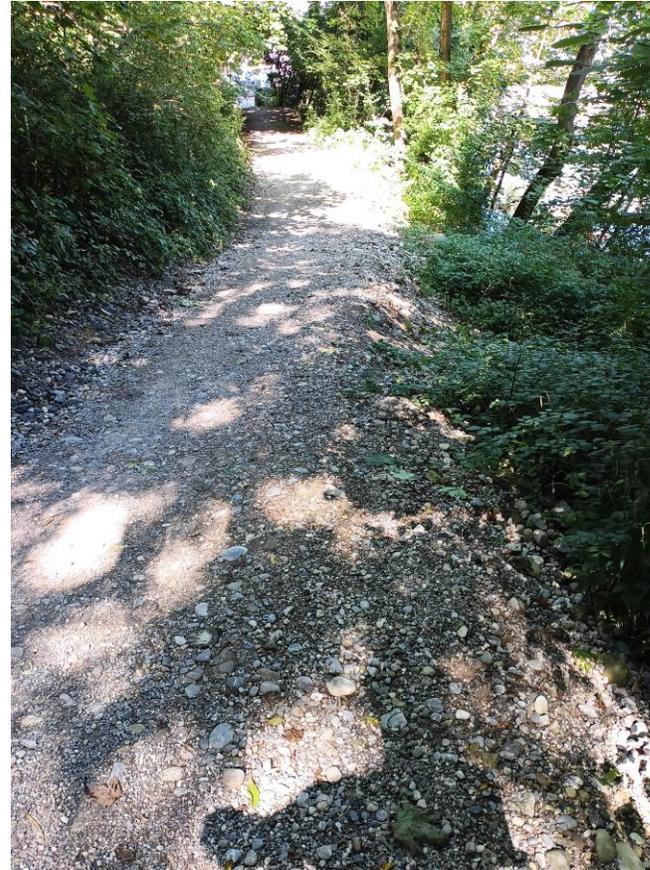
Kommune: Kempten
Lagebeschreibung: Ri. Kraftwerk Kesselstraße

- Einmalige Oberflächen-schäden
- Aufgrund der Abschüssigkeit des Geländes zudem als Gefahrenstelle eingestuft
- Wegeinstandsetzung oder Wegesicherung wünschenswert

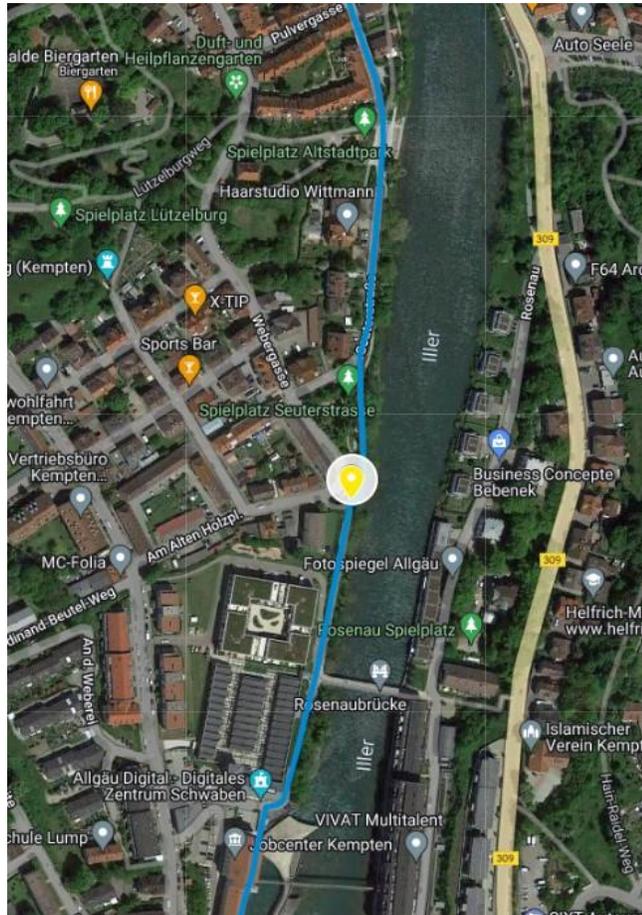
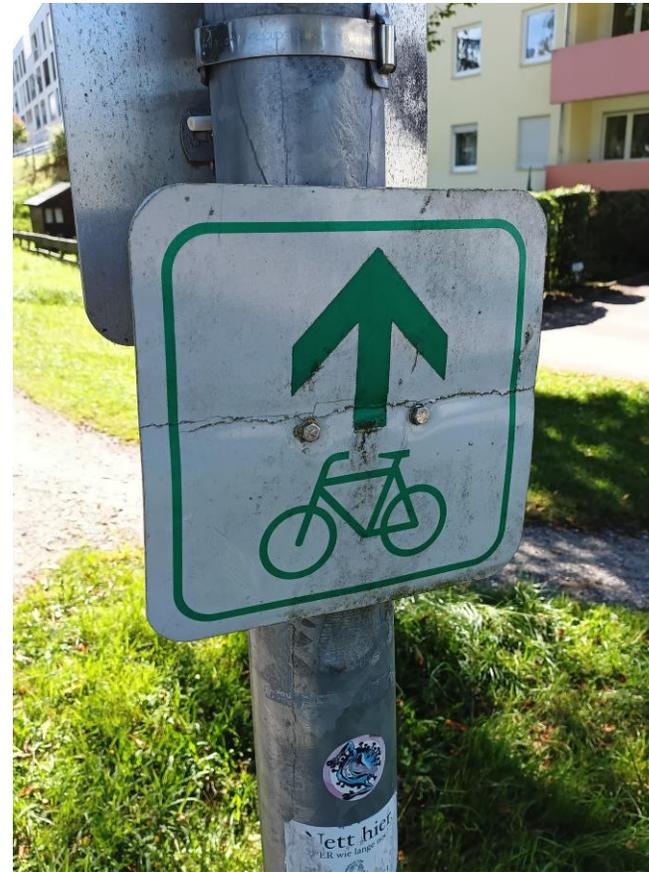
Standortnummer: 09763000-0007

Kommune: Kempten
Lagebeschreibung: Am Alten Holzplatz

- Beide Zwischenwegweiser verschmutzt, bitte säubern
- Mangel war bereits in RIWA eingetragen
- Beide Zwischenwegweiser beschädigt, bei zunehmender Unlesbarkeit bitte ersetzen
- Mangel war bereits in RIWA eingetragen

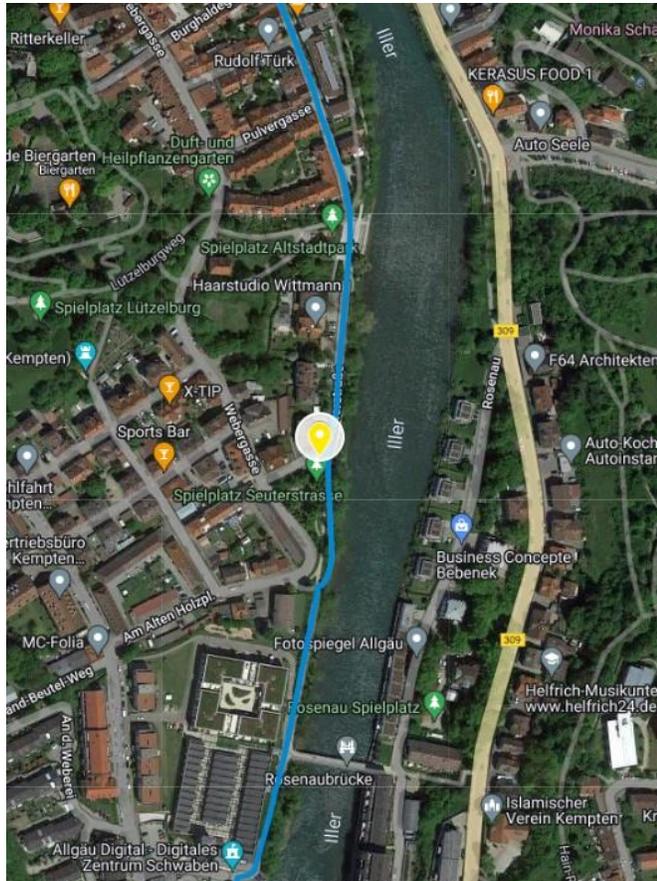
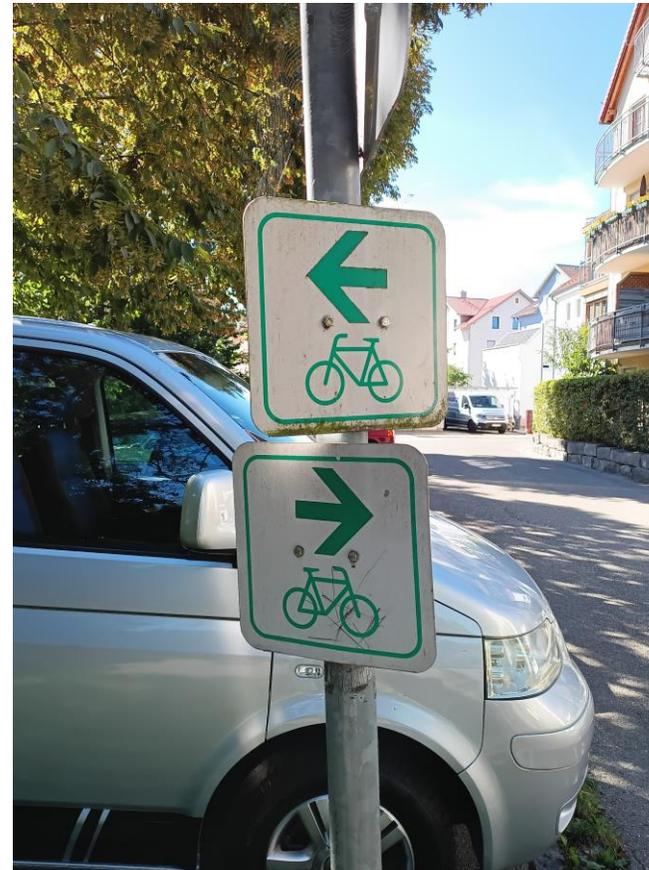
Standortnummer: 09763000-0008

Kommune: Kempten
Lagebeschreibung: Seuterstraße

- Beide Zwischenwegweiser verschmutzt, bitte säubern
- Mangel war bereits in RIWA eingetragen

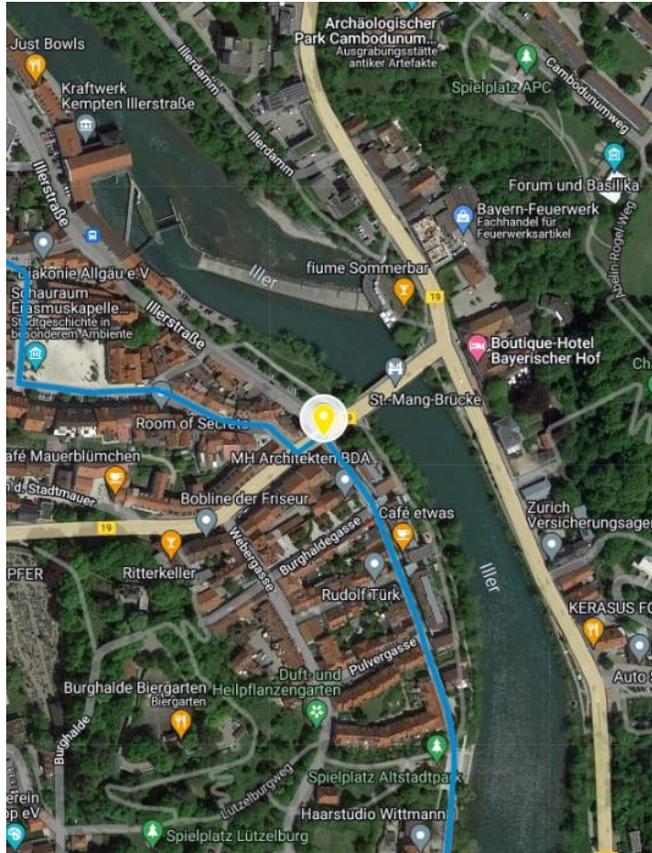
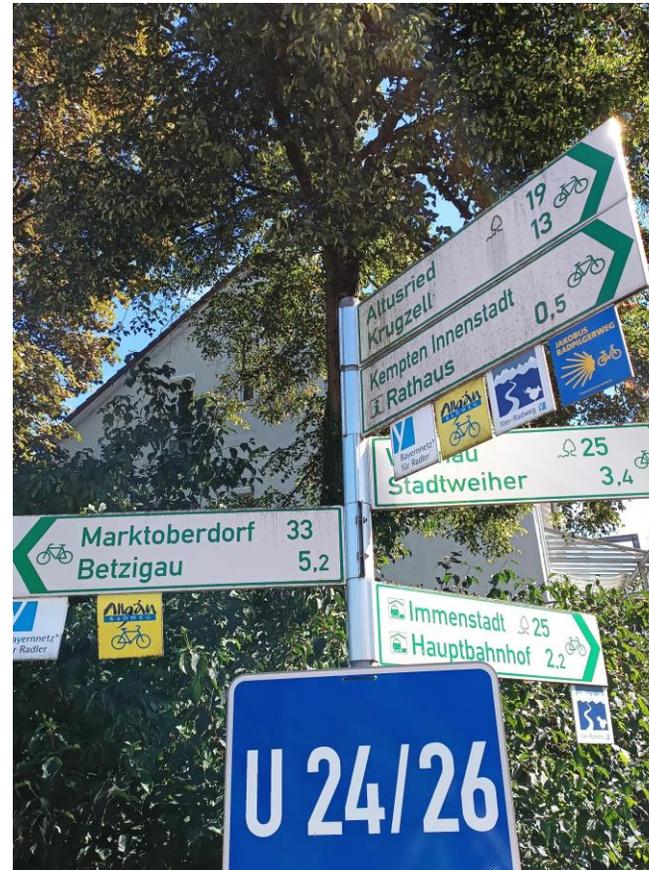
Standortnummer: 09763000-0010

Kommune: Kempten
Lagebeschreibung: B19/St.-Mang-Brücke

- Zielwegweiser am Standort teilweise verschmutzt, bitte säubern
- Mangel in RIWA eingetragen
- Einhänger Iller-Radweg Ri. Norden laut RIWA-Fachmodul bei Wegweiser Ri. Altusried/Krugzell vorgesehen, bitte klären und entweder Einhänger ummontieren oder Datenbank anpassen

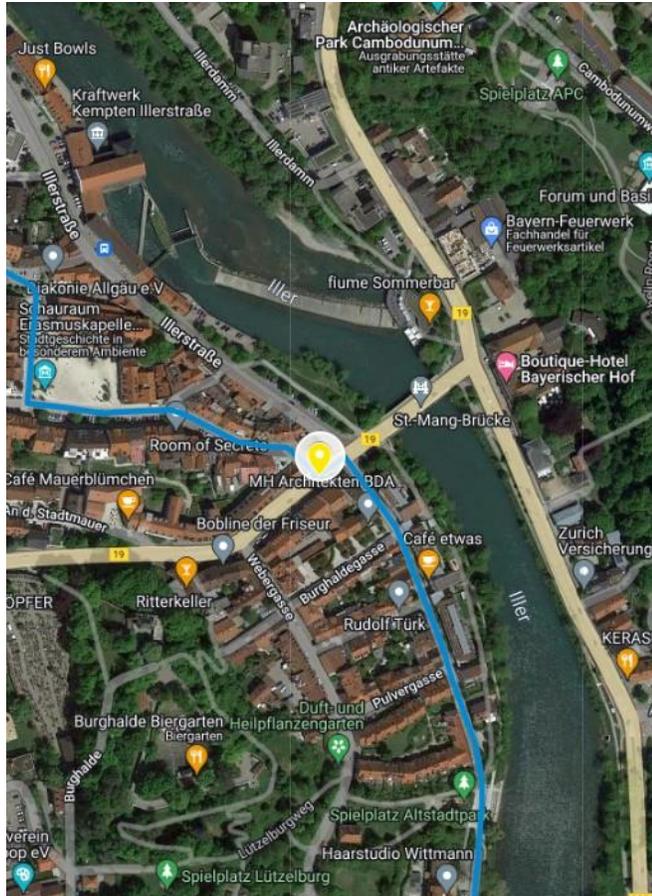
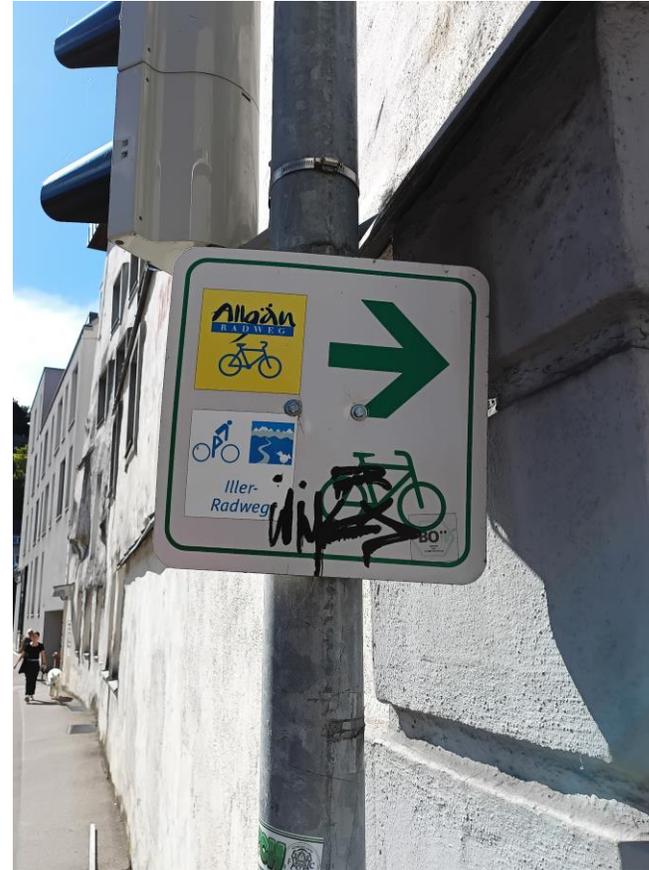
Standortnummer: 09763000-5137

Kommune: Kempten
Lagebeschreibung: Abzw. Bäckerstraße

- Zwischenwegweiser Ri. Innenstadt verschmutzt, bitte säubern
- Mangel in RIWA eingetragen
- Umstellung auf FGSV-konforme Wegweisung wünschenswert

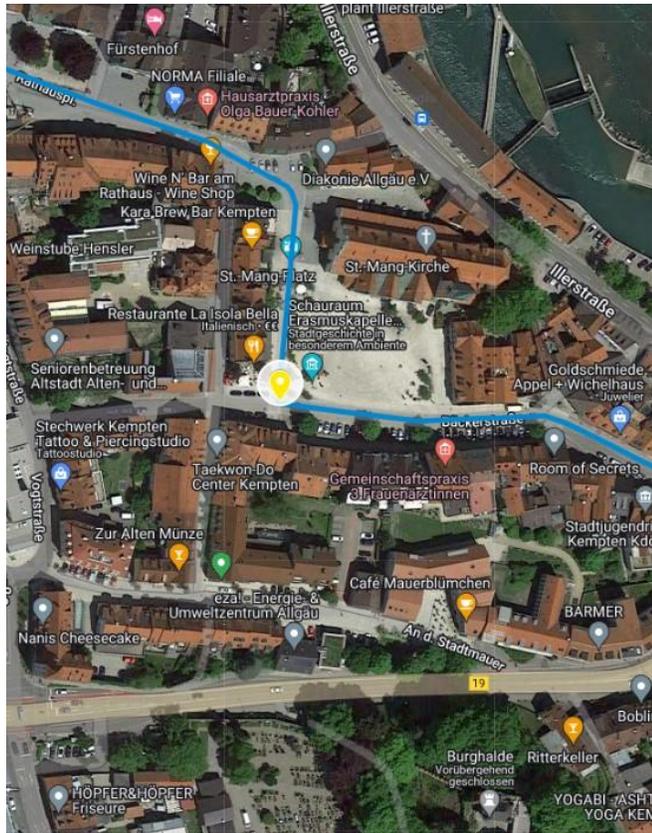
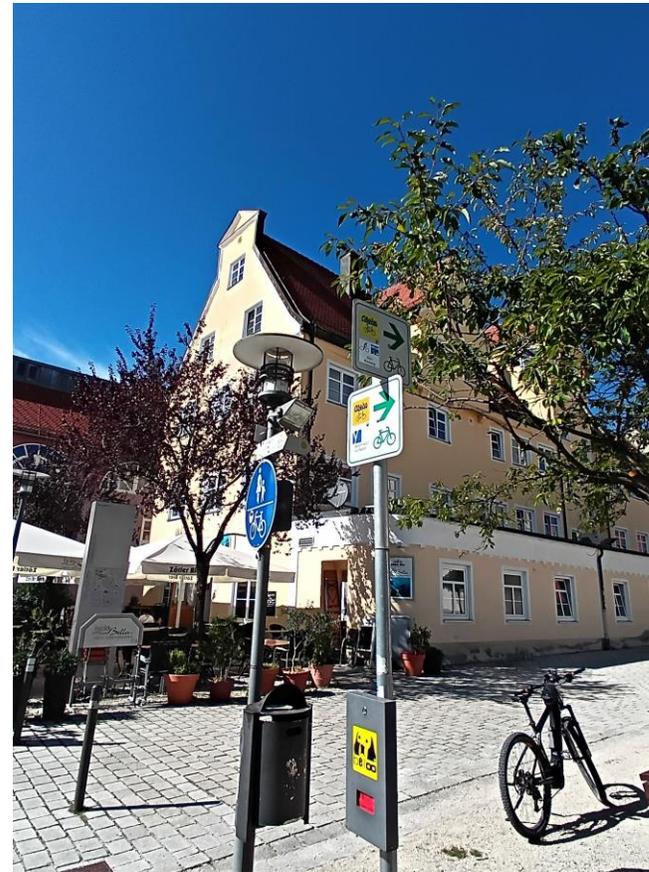
Standortnummer: 09763000-5063

Kommune: Kempten
Lagebeschreibung: St. Mang-Platz

- Unteren Zwischenwegweiser mit Pfeil nach rechts bitte abmontieren, da aus falscher Richtung sichtbar und nicht notwendig
- Zwischenwegweiser in Ri. Süden ist auf Rückseite des Schildes „Rad- und Fußgängerweg“ gut sichtbar montiert
- Umstellung auf FGSV-konforme Wegweisung wünschenswert

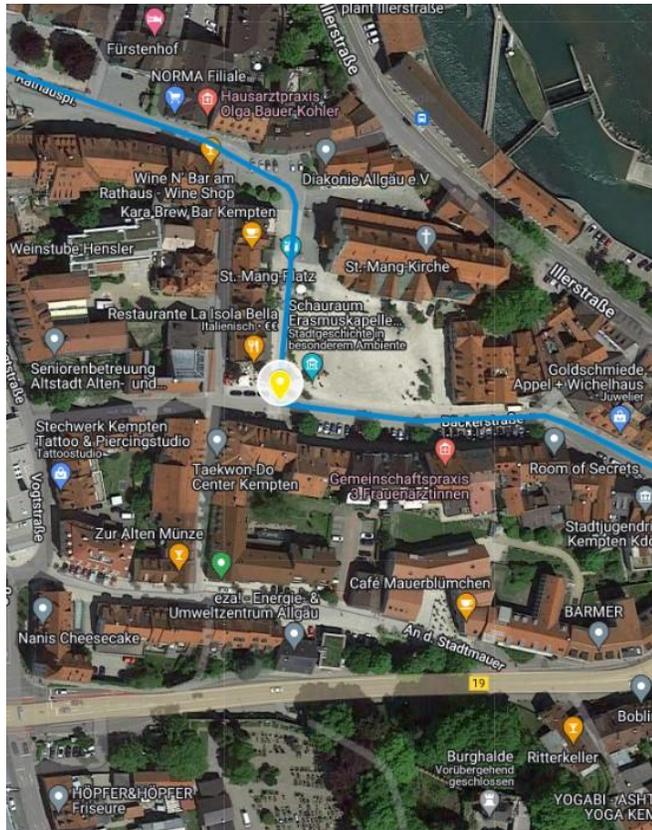
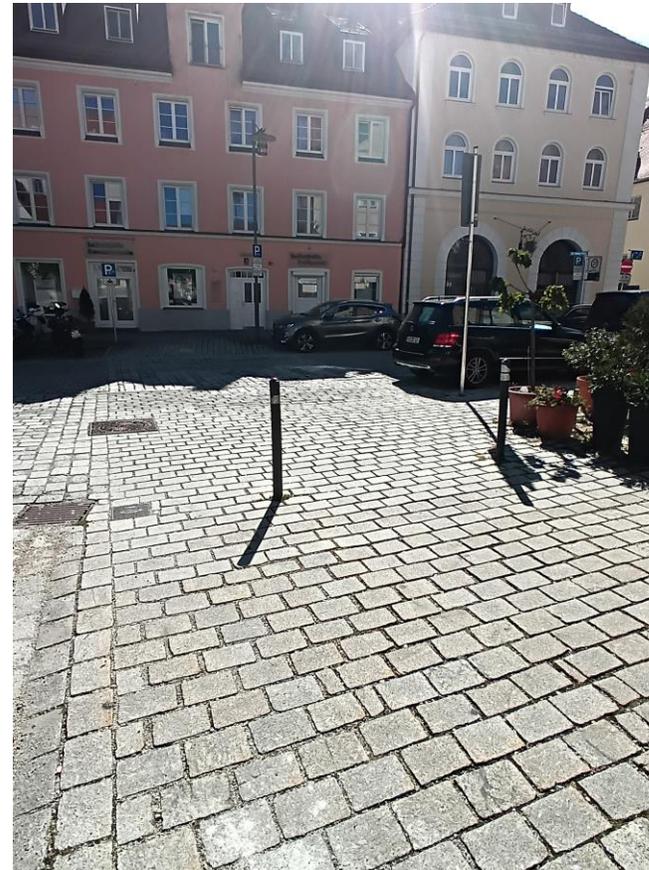
Standortnummer: 09763000-5063

Kommune: Kempten
Lagebeschreibung: St. Mang-Platz

- Prüfen, ob Abbau möglich ist
- Engstelle: mit (Boden-) Markierung auf Poller hinweisen (Sichtbarkeit & Sicherheit)

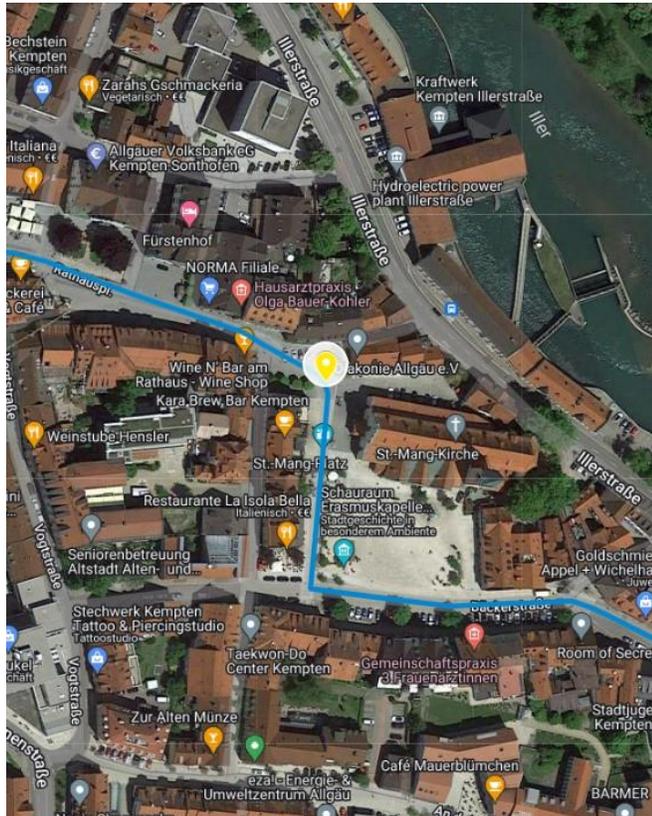
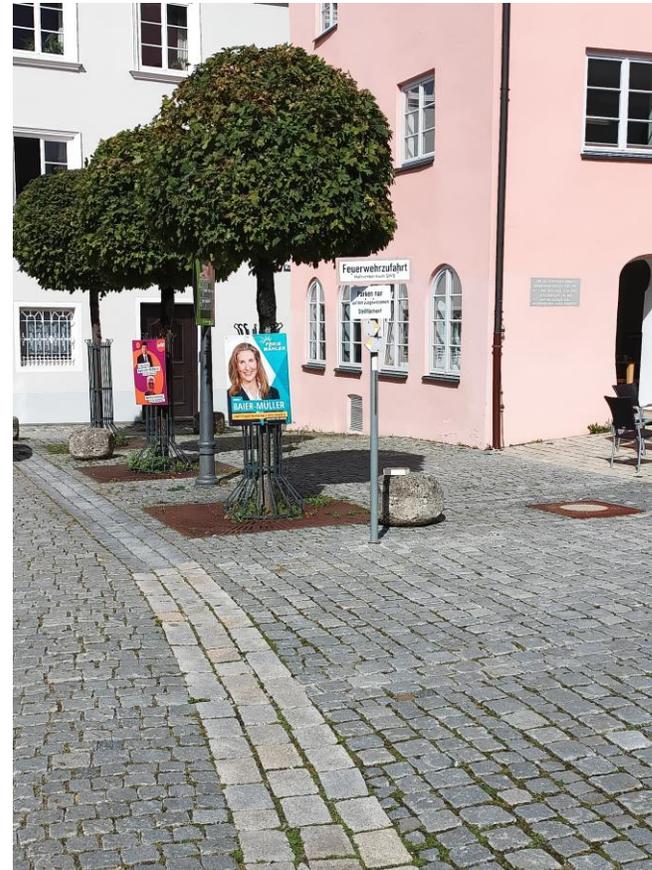
Standortnummer: 09763000-5138

Kommune: Kempten
Lagebeschreibung: St. Mang-Platz

- Zwischenwegweisung in beide Richtungen wünschenswert (1x Pfeil links, 1x Pfeil rechts)
- Montierbar am Rohrpfeifen mit Wanderwegweisung

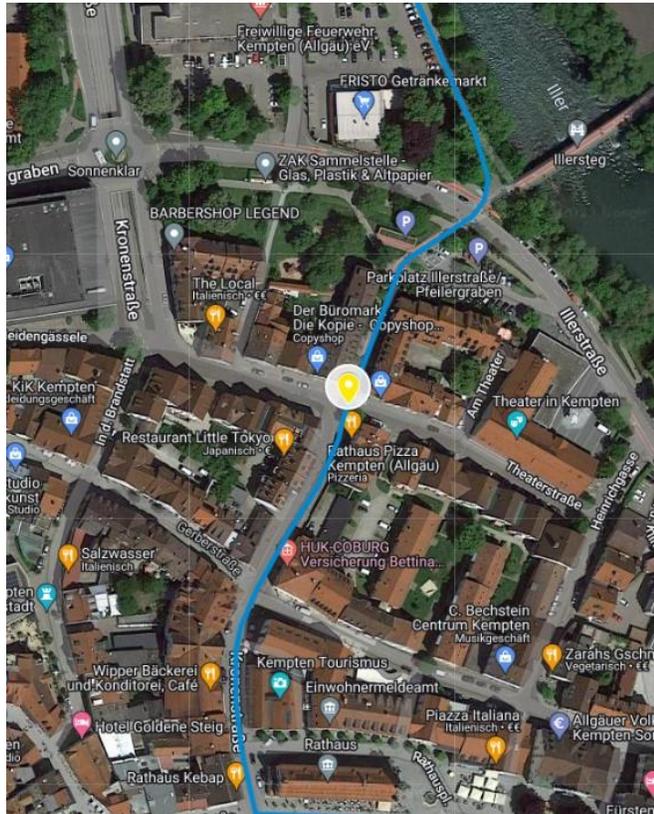
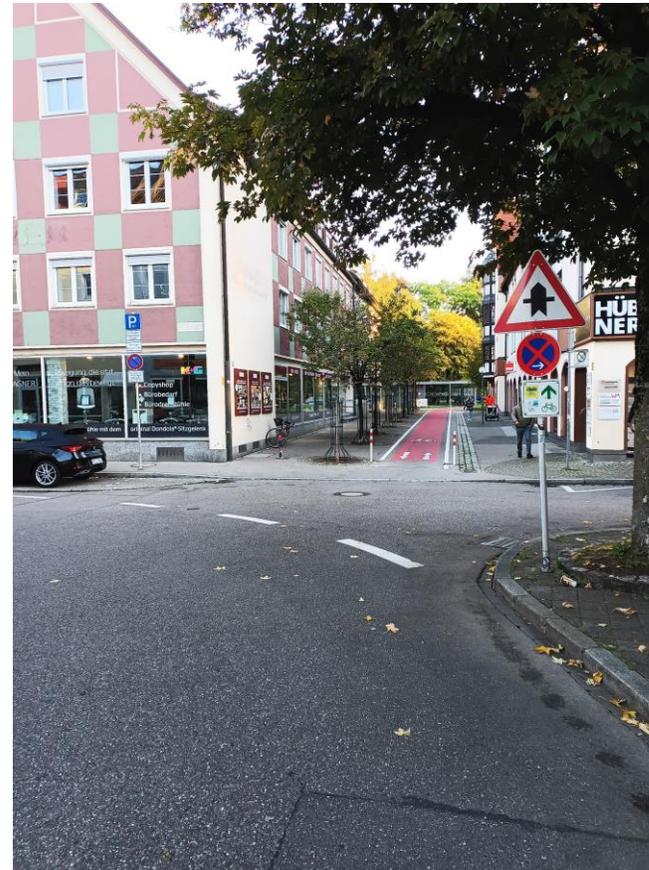
Standortnummer: 09763000-5062

Kommune: Kempten
Lagebeschreibung: Querung Kronenstraße

- Ungesicherte Querung innerorts
- Querungshilfe zur Erhöhung der Sicherheit für Radfahrer und Fußgänger wünschenswert
- Umstellung auf FGSV-konforme Wegweisung wünschenswert

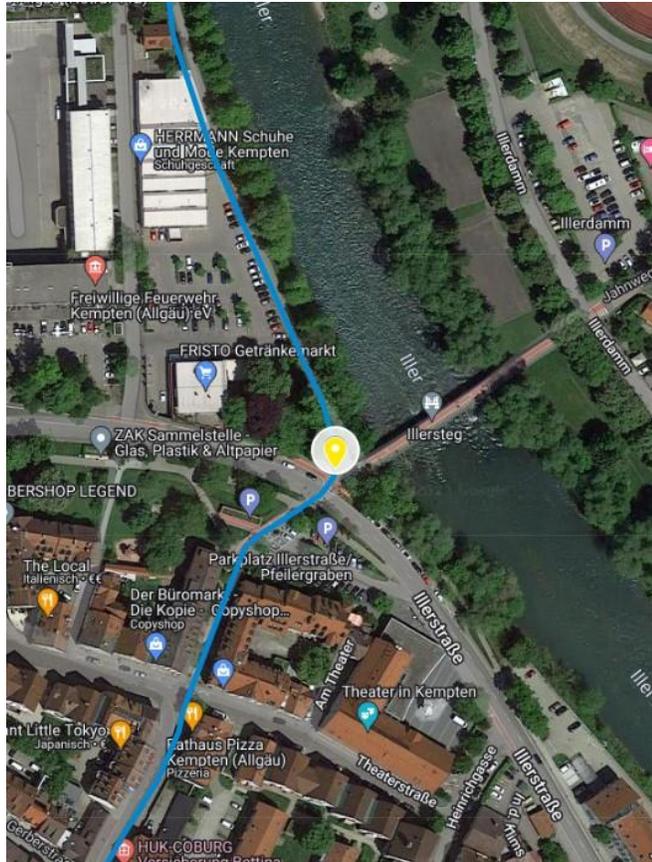
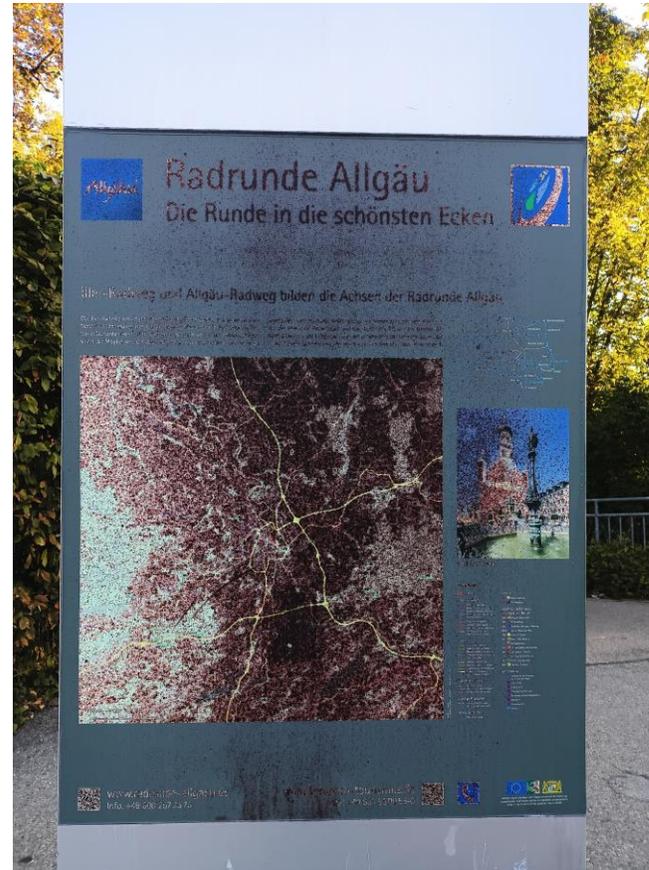
Standortnummer: 09763000-5097

Kommune: Kempten
Lagebeschreibung: Illersteg

- Infotafel der Radrunde Allgäu stark verschmutzt bzw. beschädigt, bitte säubern oder bei Bedarf erneuern

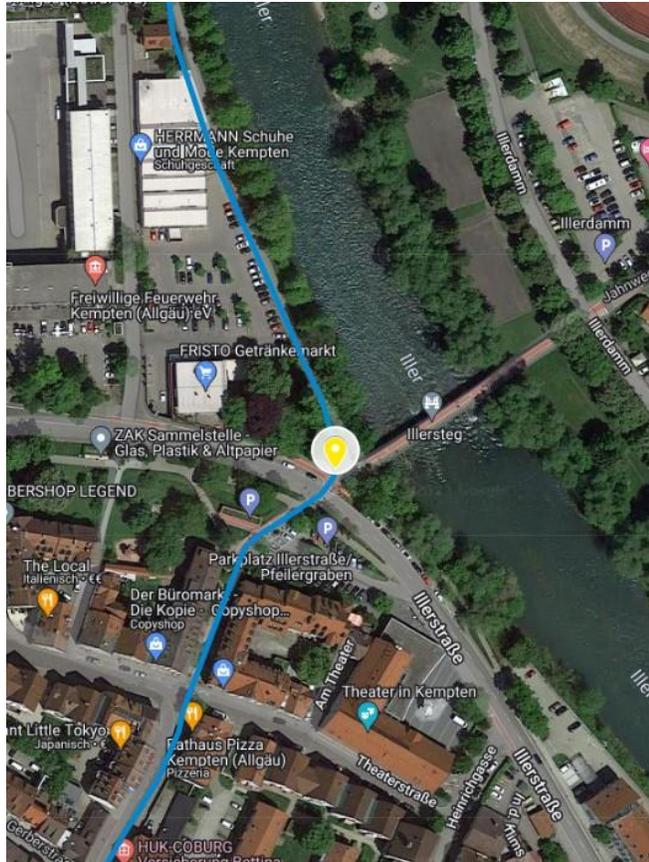
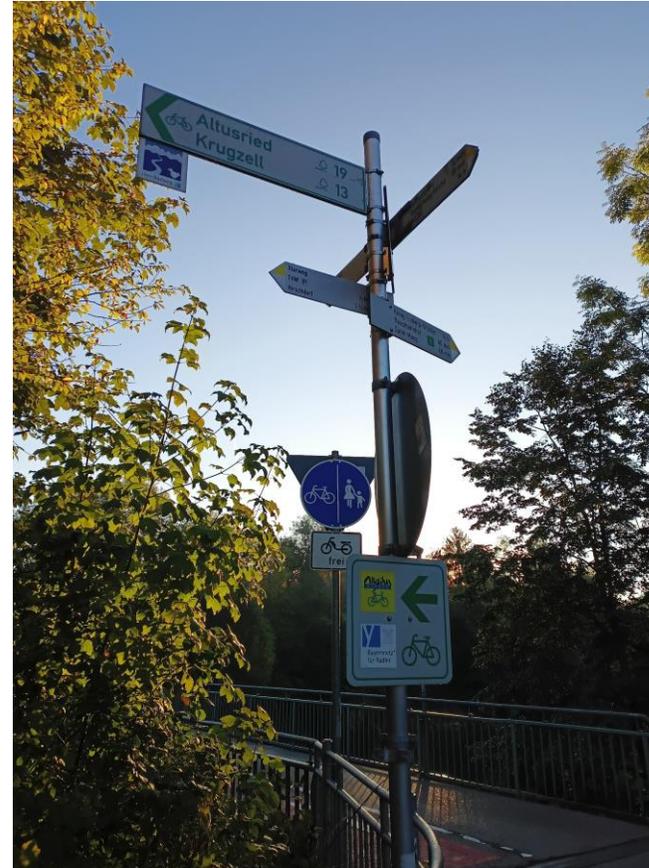
Standortnummer: 09763000-5097

Kommune: Kempten
Lagebeschreibung: Illersteg

- Ziel- und Zwischenwegweisung an einem Standort
- Bitte Zwischenwegweiser abmontieren, Zielwegweisung ausreichend
- Zielwegweiser leicht beschädigt, Austausch noch nicht erforderlich
- Mängel in RIWA eingetragen

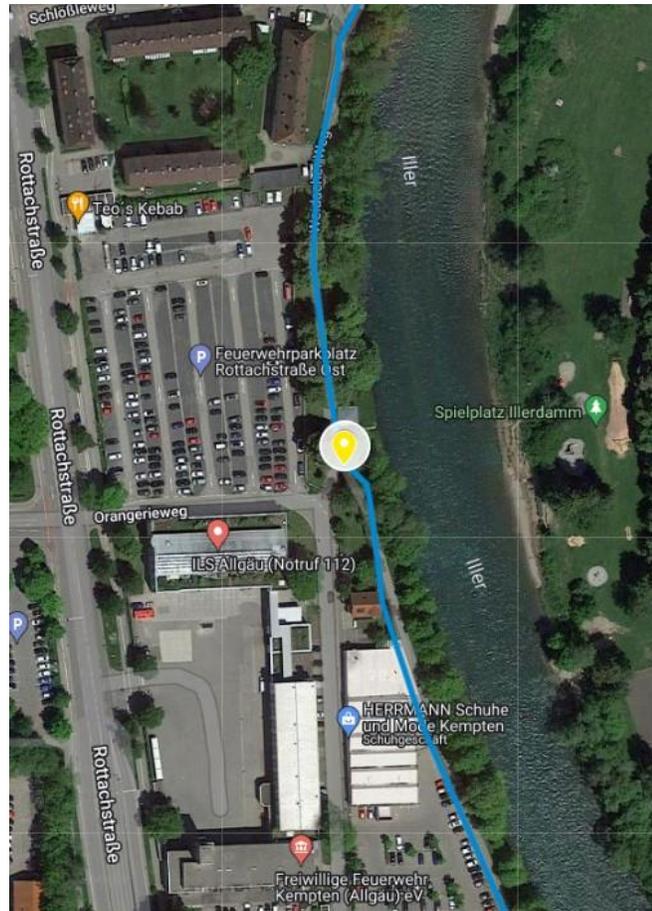
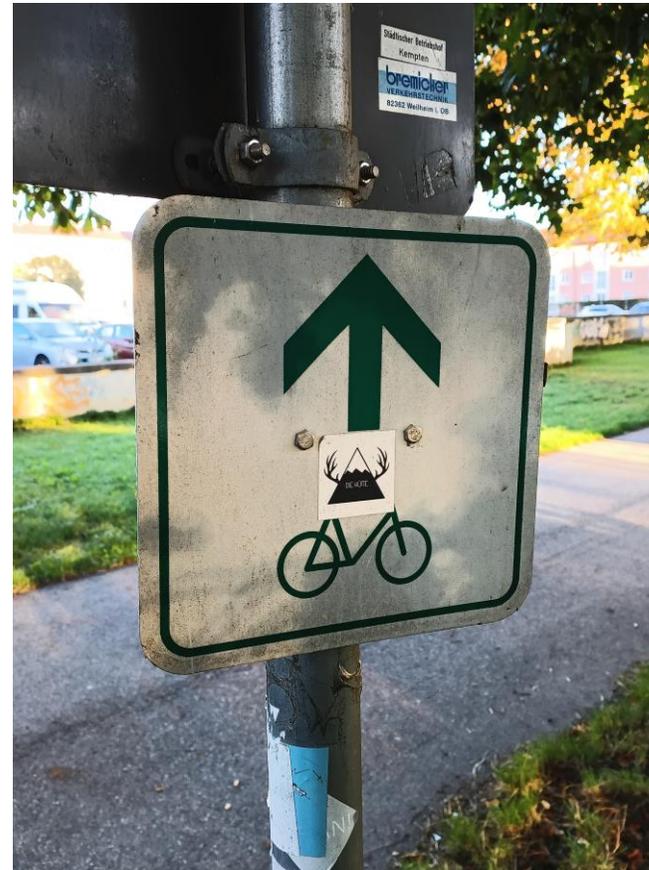
Standortnummer: 09763000-5096

Kommune: Kempten
Lagebeschreibung: Weidacher Weg

- Zwischenwegweiser Ri. Altusried verschmutzt und überklebt, bitte säubern
- Mangel in RIWA eingetragen
- Zwischenwegweiser Ri. Innenstadt fehlt, bitte ergänzen (1x Pfeil links) & alte Beschilderung des Iller-Radwegs im Kreuzungsbereich abmontieren
- Mangel war bereits in RIWA eingetragen

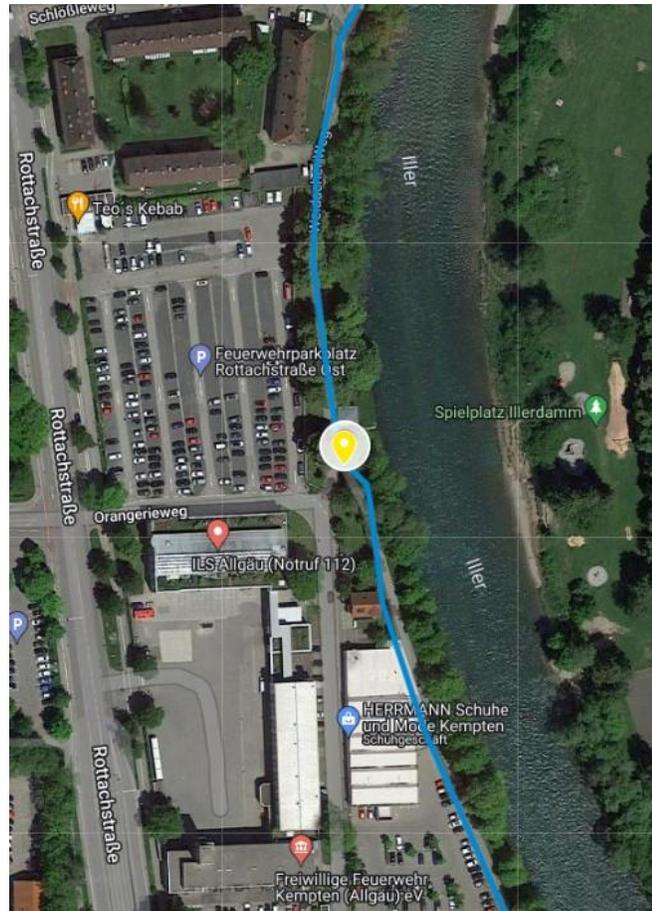
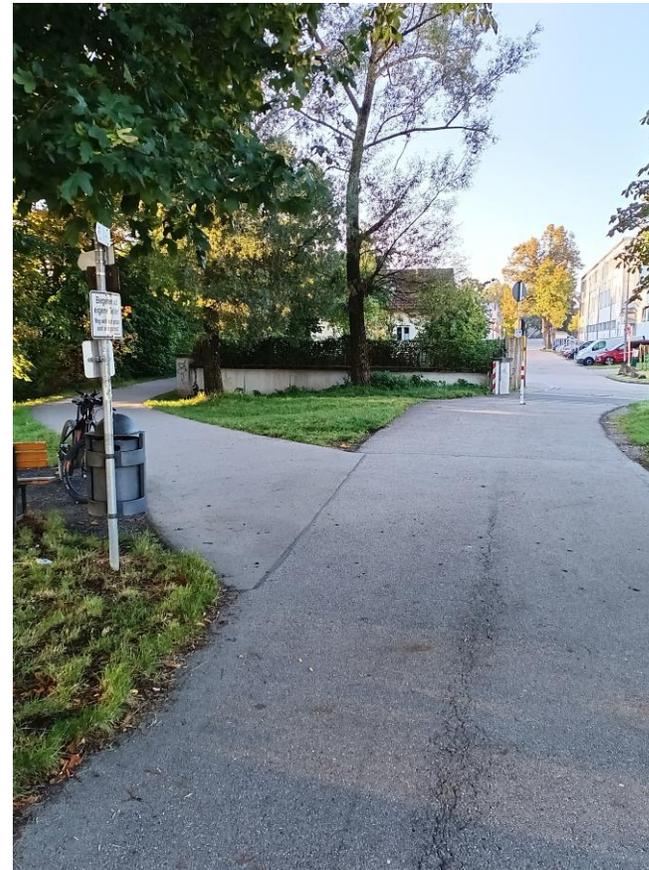
Standortnummer: 09763000-5096

Kommune: Kempten
Lagebeschreibung: Weidacher Weg

- Zwischenwegweiser Ri. Altusried verschmutzt und überklebt, bitte säubern
- Mangel in RIWA eingetragen
- Zwischenwegweiser Ri. Innenstadt fehlt, bitte ergänzen (1x Pfeil links) & alte Beschilderung des Iller-Radwegs im Kreuzungsbereich abmontieren
- Mangel war bereits in RIWA eingetragen

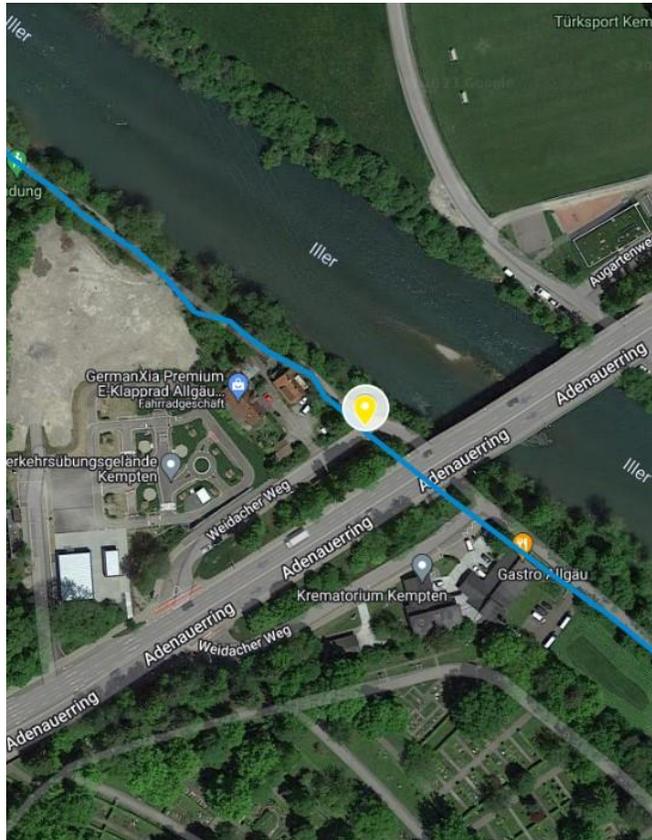
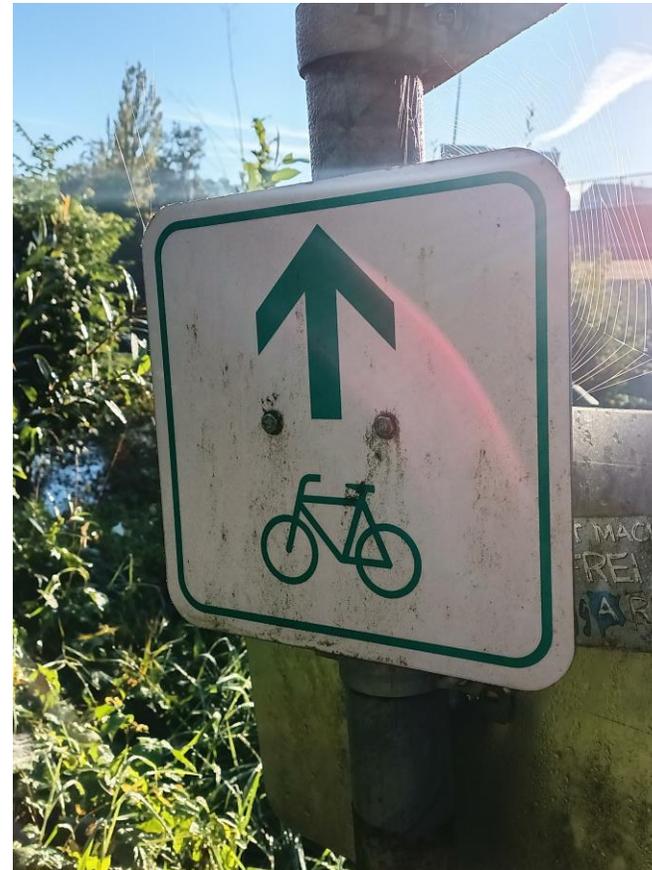
Standortnummer: 09763000-0345

Kommune: Kempten
Lagebeschreibung: Unterführung Adenauerring

- Zwischenwegweiser Ri. Innenstadt verschmutzt, bitte säubern
- Mangel in RIWA eingetragen
- Umstellung auf einheitliche, FGSV-konforme Wegweisung wünschenswert

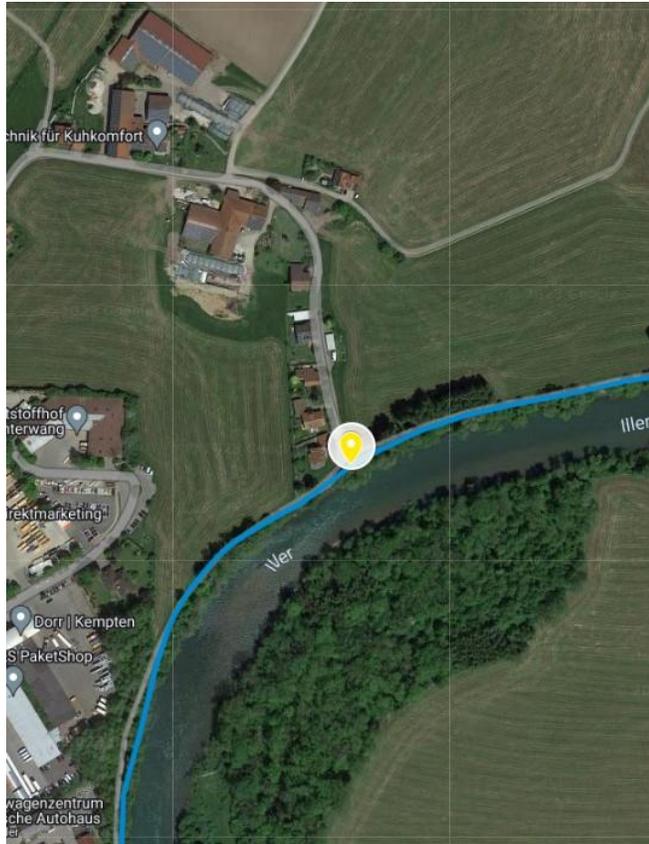
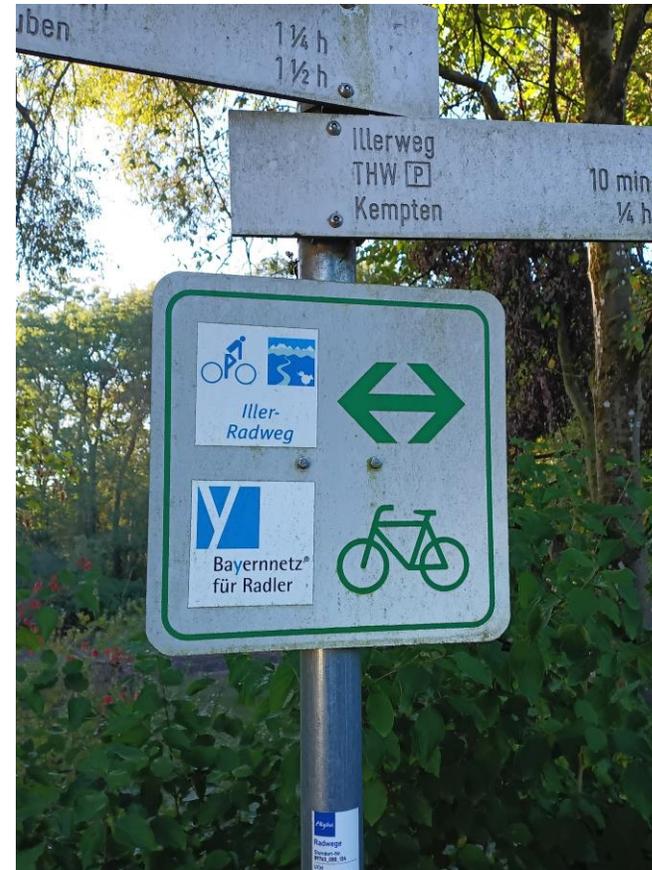
Standortnummer: 09763000-0350

Kommune: Kempten
Lagebeschreibung: Abzw. Ri. Eisstadion

- Kantensichtigen Zwischenwegweiser ersetzen (2x Pfeil geradeaus)
- Umstellung auf FGSV-konforme Radwegweisung wünschenswert
- Änderung nach Umsetzung in Datenbank übernehmen
