Beirat für Tourismus und Stadtmarketing Kempten: Bericht zum Radtourismus im Allgäu und Iller- Radweg

Bericht zum Radtourismus im Allgäu und Iller-Radweg

- Monitoringbericht 2023
 - Auszug für das Stadtgebiet Kempten
 - Bitte um Weiterleitung an die Kommunen, Bauhofmitarbeiter, Wegewarte, Akteure etc. vor Ort
 - Bitte um intensive Prüfung des Berichts und Behebung der Mängel
 - Bitte um Rückmeldung
 - Stefan Storf steht als Ansprechpartner zur Verfügung

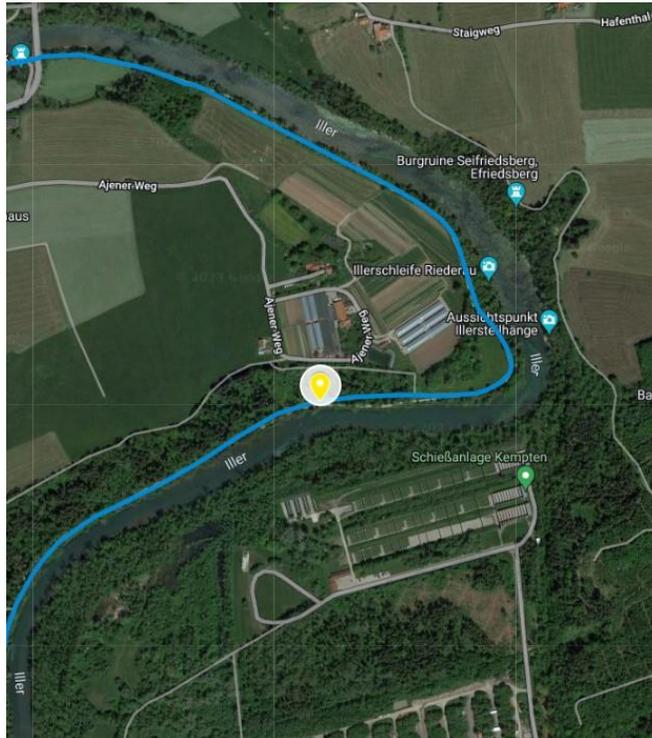
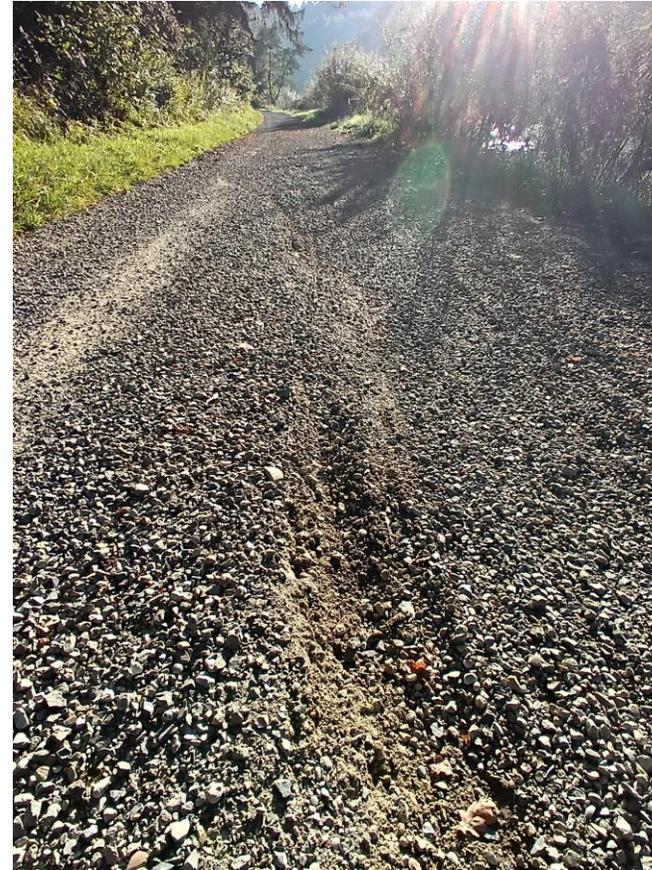
Kommune: Kempten
Lagebeschreibung: Ri. Krugzell/kurz vor Illerschleife

- Einmalige Oberflächenschäden, Weg durch Hochwasser gefährdet
- Als Gefahrenstelle eingestuft
- Wegeinstandsetzung wünschenswert

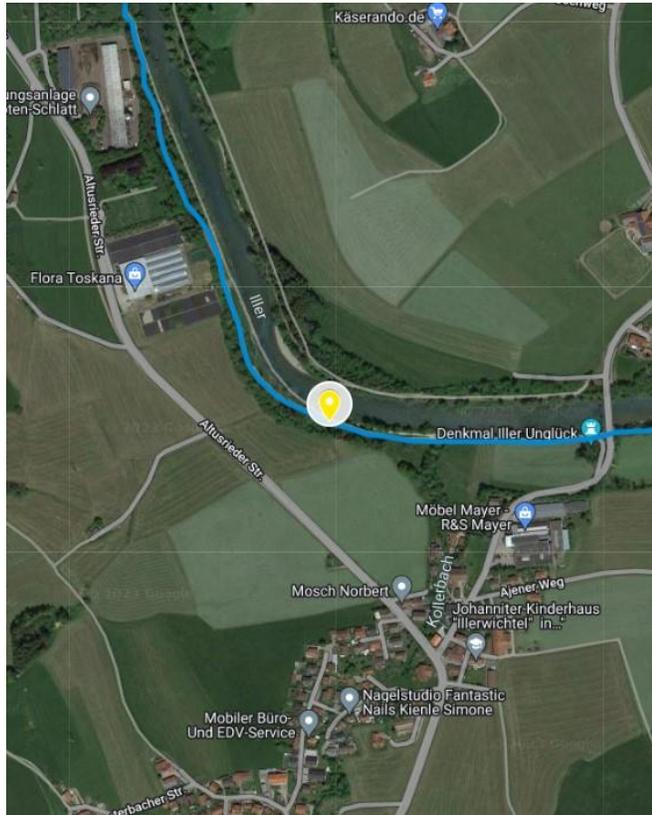
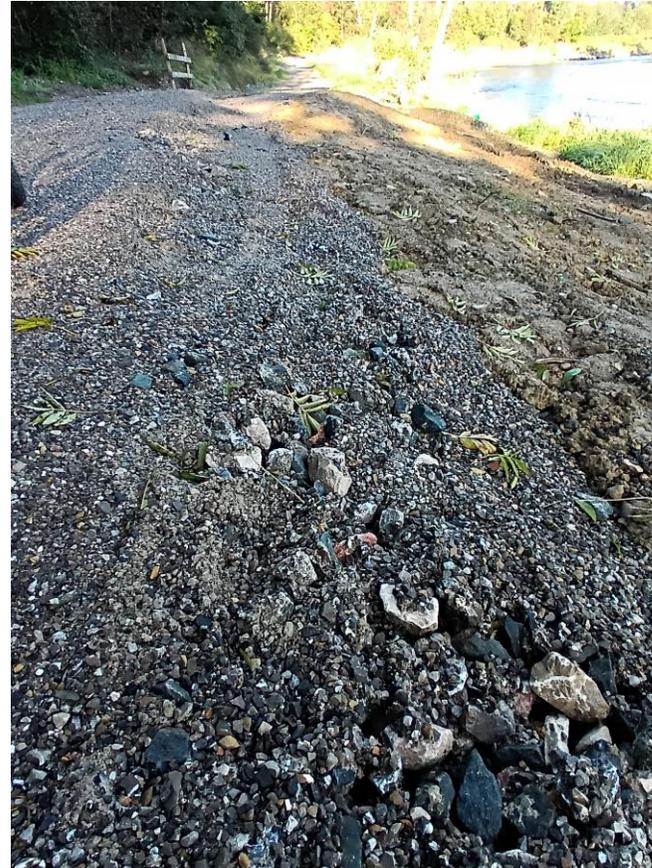
Kommune: Kempten
Lagebeschreibung: Ri. Krugzell

- Einmalige Oberflächenschäden, Weg durch Hochwasser gefährdet
- Als Gefahrenstelle eingestuft
- Wegeinstandsetzung wünschenswert

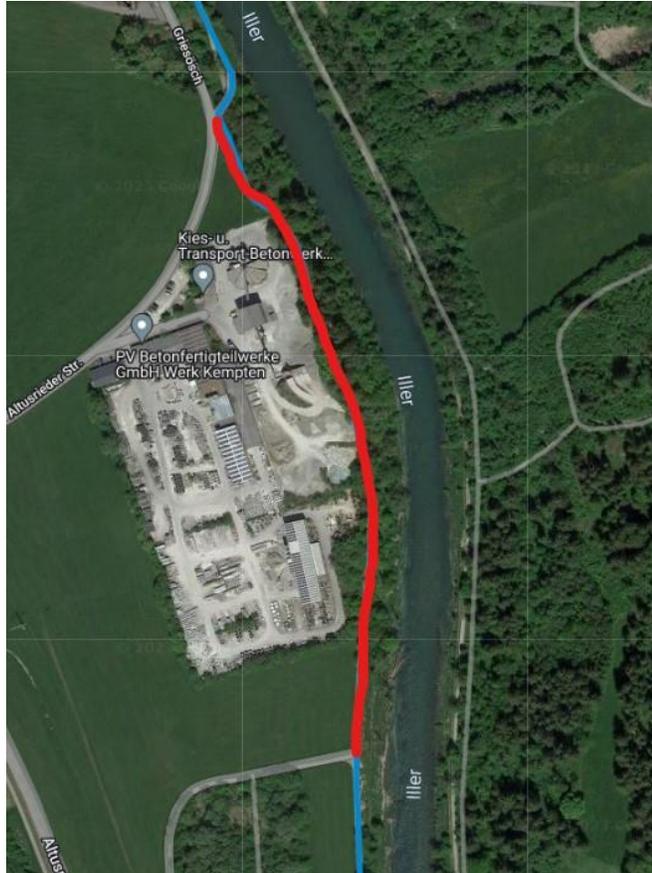
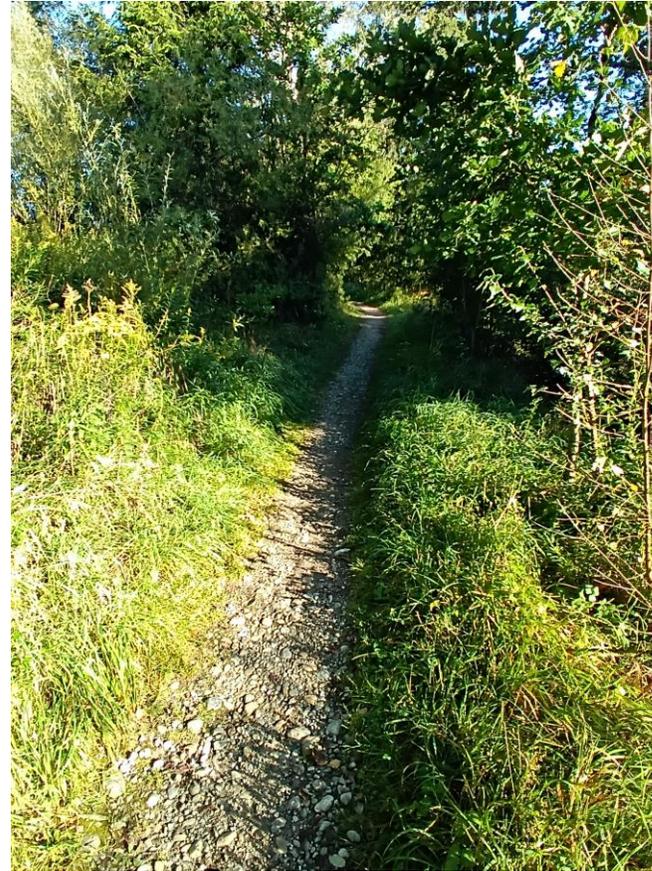
Kommune: Kempten Lagebeschreibung: Betonwerk

- Sehr schmaler Weg entlang Betonwerk (rot markiert)
- Verbreiterung des Weges und somit Erhöhung der Sicherheit und Befahrbarkeit wünschenswert
