Marstall Brandschutztechnische Ertüchtigung für eine Teilnutzung

Brandschutztechnische Ertüchtigung von **Teilbereichen**

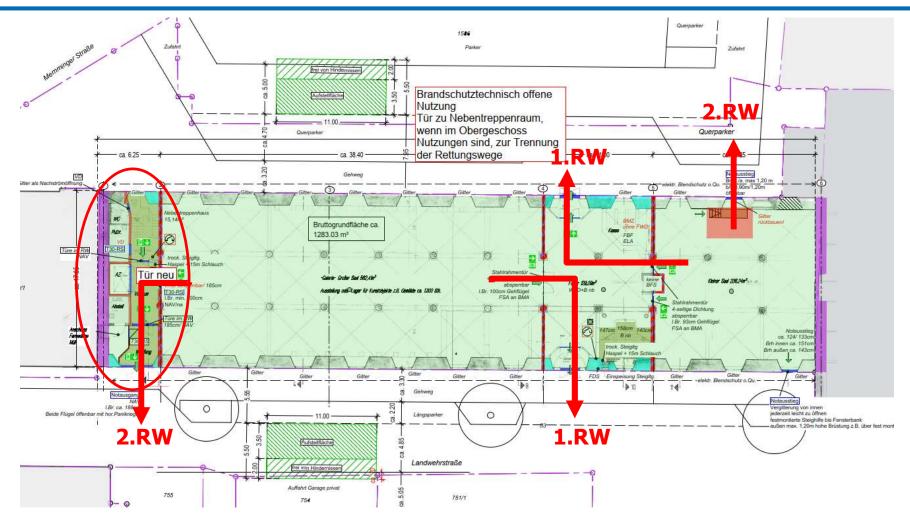
- Nutzung der Säle im EG für Ausstellungen
- Nutzung der WCs im OG
- Nutzung von Teilbereichen zur Ausstellungsvorbereitung

- Ertüchtigung der Feuerschutzabschlüsse im Nebentreppenhaus
- Herstellung eines 2.Rettungsweges im kleinen Saal mittels Treppen und Podesten

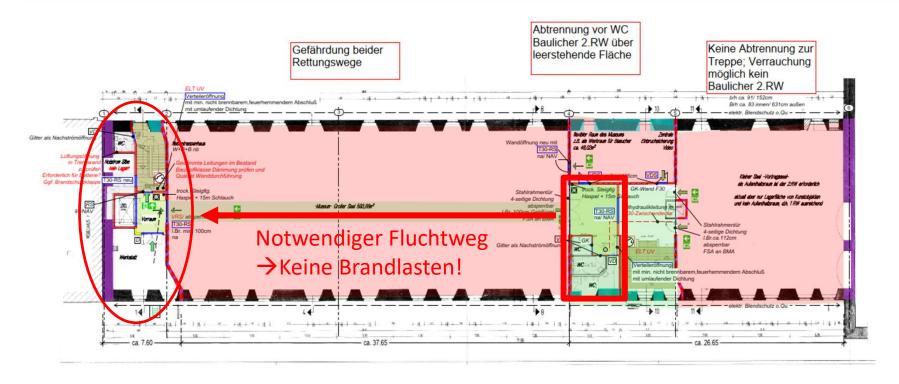
- Keine ausreichenden Abschlüsse der Räume zum Haupttreppenhaus
 - →bei Verrauchung keine Entfluchtung möglich
 - → keine Nutzbarkeit
- Rauchdichte Abtrennung des WC-Bereichs und Entfluchtung über Saal ins Nebentreppenhaus
- Ertüchtigung der Feuerschutzabschlüsse im Nebentreppenhaus

Gefährdung nur eines Rettungsweges Möglich

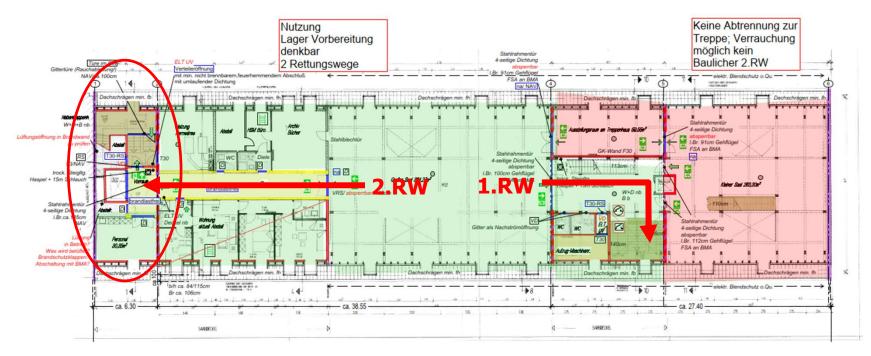
- Ost: keine ausreichenden Abschlüsse der Räume zum Haupttreppenhaus
 - →bei Verrauchung keine Entfluchtung möglich
 - → keine Nutzbarkeit
- West: Nutzung als Ausstellungsvorbereitung möglich
- Ertüchtigung der Feuerschutzabschlüsse im Nebentreppenhaus

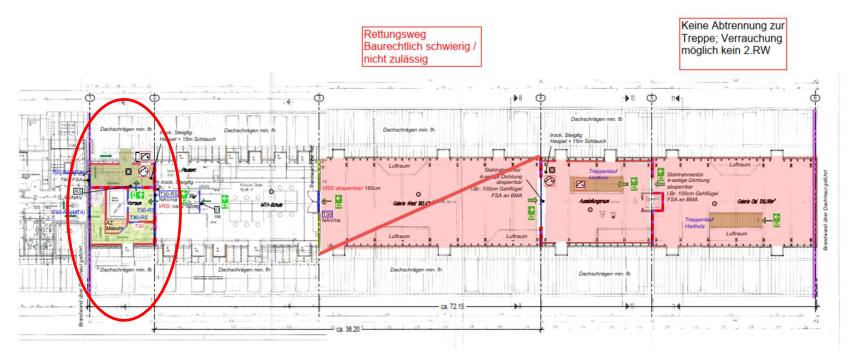
- Ost: keine ausreichenden Abschlüsse der Räume zum Haupttreppenhaus
 - →bei Verrauchung keine Entfluchtung möglich
 - → keine Nutzbarkeit
- West: kein Zugang zum Nebentreppenhaus
 - → kein 2. Rettungsweg
 - → keine Nutzbarkeit
 - (Rettungsweg darf nicht über eine fremdvermietete Einheit führen)
- Ertüchtigung der Feuerschutzabschlüsse im Nebentreppenhaus
