## **TOP 19**

Vorstellung Planungsstand zur Sanierung  
des Rasenspielfeldes und der Zaunanlagen  
SV Heiligkreuz  
mit Beschluss zur weiteren  
Planung und Umsetzung

# Heiligkreuz Rasenspielfeld und Ballfangzaun

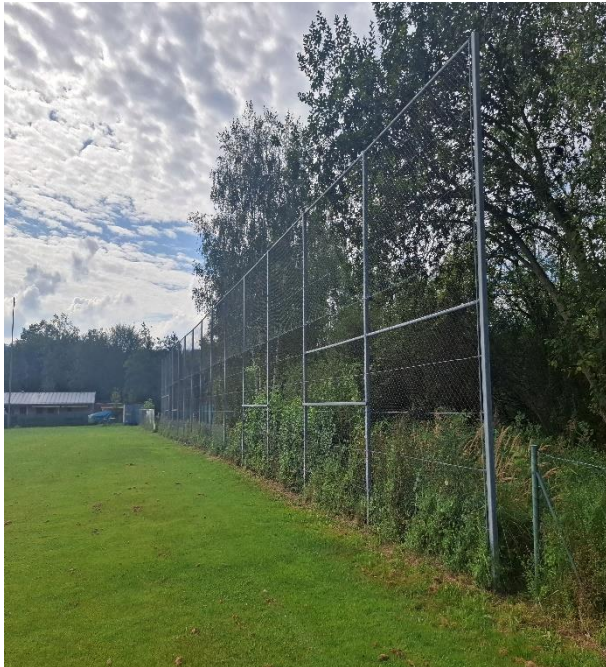
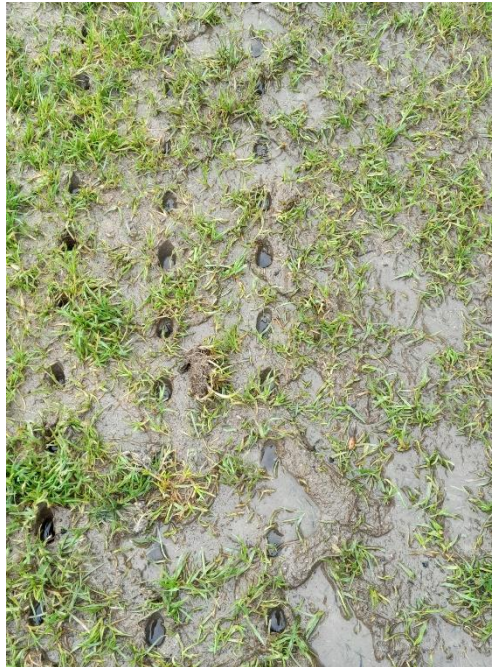
- Spielfeld durch Staunässe bei Niederschlägen über Wochen nicht nutzbar
- Notwendige Erneuerung der Drainagen und Vegetationstragschicht
- Erneuerung baufälliger Zaun- u. Ballfanganlagen

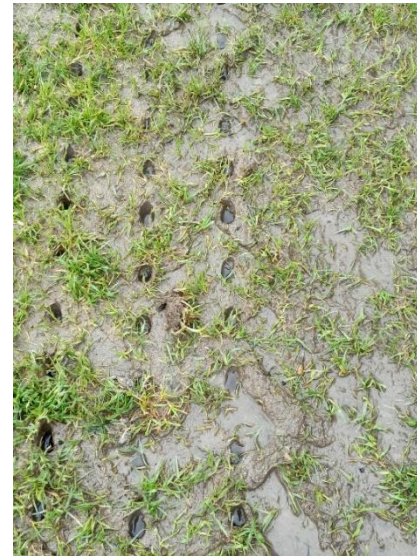
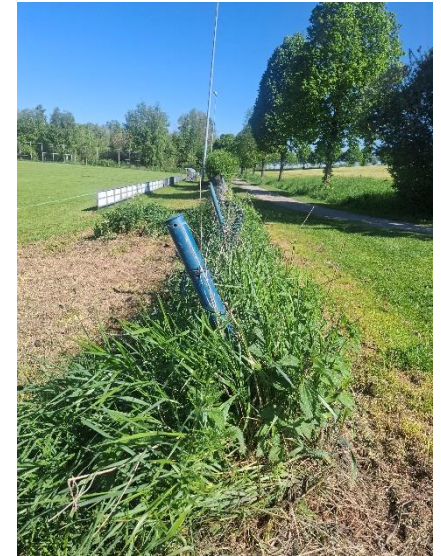
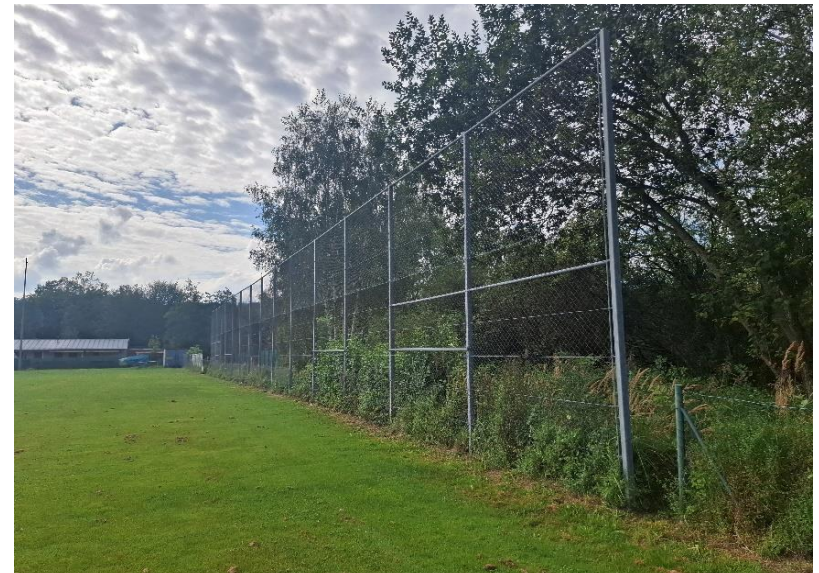
- Anfang der 80er Jahre wurde das ehemalige Feuchtgebiet mit Trümmerschutt des ehemaligen Bahnhofs verfüllt und ein Rasenfeld angelegt
- Die Entwässerung des Platzes gestaltet sich trotz zahlreicher Maßnahmen (Lochungen/Drängräben/jährliche Besandung) des Städtischen Betriebshofes zunehmend schwierig
- Die vorhandenen Drainageleitungen können das Niederschlagswasser nur bedingt ableiten
- Der Platz ist wegen Staunässe über Wochen nicht bespielbar
- Die Ballfanganlage ist nicht mehr standsicher
- Die Einzäunung nach Westen mit Maschendraht ist desolat und zum Teil niedergetreten
