**Projektbezeichnung:** SOZIALBAU, BM: 850 Rottachsiedlung, OU Gebäudeschadstoffe

| <b>Projekt-Nr.:</b> 218-1225 | <b>Projektanschrift:</b> Gottesackerweg 12-20 / Kantstraße 12-28 / Adalbert-Stifter-Weg 2-4 / Gerhart-Hauptmann-Straße 18-20, 87439 Kempten |

| 3. Bezeichnung des Bauvorhabens: | Bestandsaufnahme / Machbarkeitsstudien |

# Kurzbericht Bausubstanz

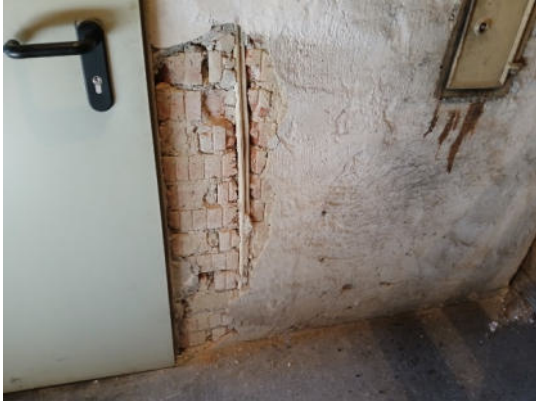
| Projekt-Nr.: 218-1225 | | Projektanschrift: Gottesackerweg 12-20 / Kantstraße 12-28 / Adalbert-Stifter-Weg 2-4 / Gerhart-Hauptmann-Straße 18-20, 87439 Kempten | |
|---|--|---|---|
| <div>MP 1, Ziegelmauerwerk</div> <div></div> <div>Untersuchungsumfang: EBV, Anl. 1, Tab. 1</div> | | Keine erhöhten Stoffkonzentrationen | Vermutl. Verwertung als RC-1 Material |

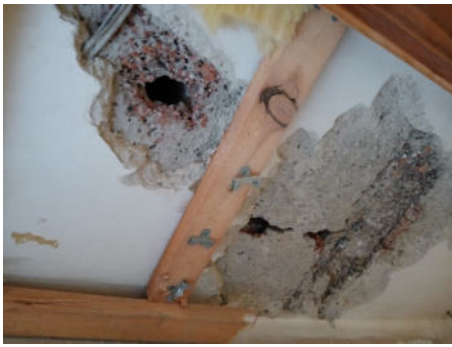
| 32. Baustoffbedingt verunreinigte Bauteile | <input checked="" type="checkbox"/> JA | <input type="checkbox"/> NEIN | 1 x Bimsbetonhohlblocksteine (MP 2) → erhöhte Sulfatkonzentrationen, vermutl. RC-3 Material<br>1 x Ziegel (MP 1) → keine erhöhten Stoffkonzentrationen, vermutl. RC-1 Material |

| Projekt-Nr.: 218-1225 | | Projektanschrift: Gottesackerweg 12-20 / Kantstraße 12-28 / Adalbert-Stifter-Weg 2-4 / Gerhart-Hauptmann-Straße 18-20, 87439 Kempten | |
|---|--|---|---|
| <div>MP 2, Hohlbetondecken (=Bimsbetonhohlblocksteint)</div> <div></div> <div>Untersuchungsumfang: EBV, Anl. 1, Tab. 1</div> | | Erhöhte Sulfat Konzentration (2.195 mg/l)<br>(Vrgl. RC-2 Grenzwert $\text{SO}_4^{2-} = 1.000 \text{ mg/l}$ ) | Vermutl. Verwertung als RC-3 Material |

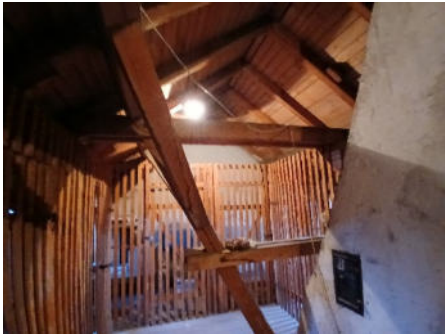
| Projekt-Nr.: 218-1225 | | Projektanschrift: Gottesackerweg 12-20 / Kantstraße 12-28 / Adalbert-Stifter-Weg 2-4 / Gerhart-Hauptmann-Straße 18-20, 87439 Kempten | |
|---|--|---|---|
| <div>MP 3, Konstruktionsholz</div> <div></div> <div>Untersuchungsumfang: AltholzV, Anh. II</div> | | < AIV (Einhaltung der Grenzwerte gem. AltholzV, Anh. II) | Separater Ausbau und vermutl. Verwertung |

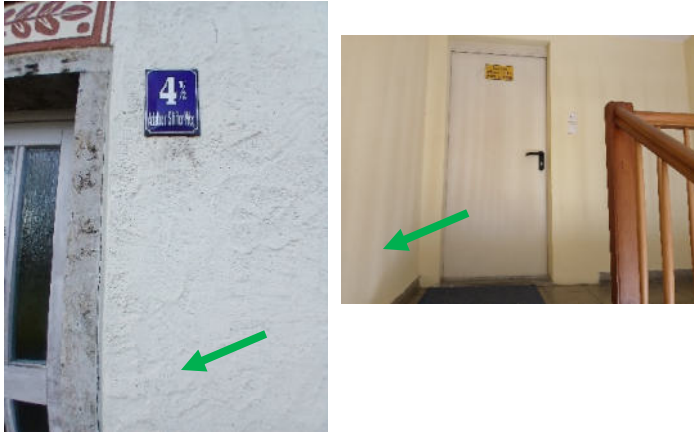
| Projekt-Nr.: 218-1225 | | Projektanschrift: Gottesackerweg 12-20 / Kantstraße 12-28 / Adalbert-Stifter-Weg 2-4 / Gerhart-Hauptmann-Straße 18-20, 87439 Kempten | |
|---|--|---|---|
| <b>MP 4, Putz: außen / innen</b><br> | | Kein Asbest nachgewiesen (NWG 0,001 %) | keine besonderen Maßnahmen hinsichtlich Arbeits- und/oder Emissionsschutz erforderlich |
| <u>Verdachtsparameter:</u> Asbest | | | |

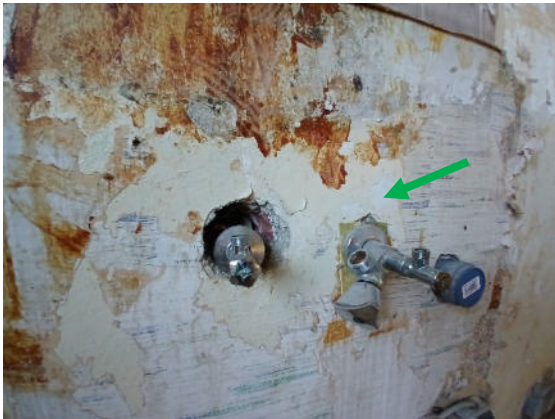
| Projekt-Nr.: 218-1225 | | Projektanschrift: Gottesackerweg 12-20 / Kantstraße 12-28 / Adalbert-Stifter-Weg 2-4 / Gerhart-Hauptmann-Straße 18-20, 87439 Kempten | |
|---|--|---|---|
| <b>MP 5, Spachtelmassen</b><br> | | Kein Asbest nachgewiesen (NWG 0,001 %) | keine besonderen Maßnahmen hinsichtlich Arbeits- und/oder Emissionsschutz erforderlich, Homogenitätsprüfung in den einzelnen Wohnungen |
| <u>Verdachtsparameter:</u> Asbest | | | |

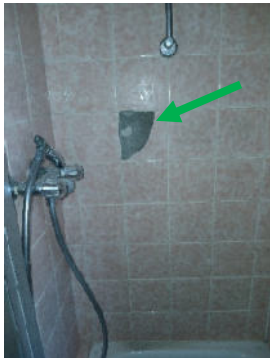
| Projekt-Nr.: 218-1225 | | Projektanschrift: Gottesackerweg 12-20 / Kantstraße 12-28 / Adalbert-Stifter-Weg 2-4 / Gerhart-Hauptmann-Straße 18-20, 87439 Kempten | |
|---|--|---|---|
| <b>MP 6, Fliesenkleber</b><br> | | Kein Asbest nachgewiesen (NWG 0,001 %) | keine besonderen Maßnahmen hinsichtlich Arbeits- und/oder Emissionsschutz erforderlich, Homogenitätsprüfung in den einzelnen Wohnungen |
| <u>Verdachtsparameter:</u> Asbest | | | |

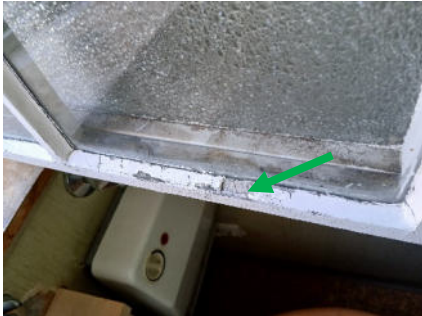
| Projekt-Nr.: 218-1225 | | Projektanschrift: Gottesackerweg 12-20 / Kantstraße 12-28 / Adalbert-Stifter-Weg 2-4 / Gerhart-Hauptmann-Straße 18-20, 87439 Kempten | |
|---|--|---|---|
| <p><b>TP 7, Fensterkitt</b></p> | | Kein Asbest nachgewiesen (NWG 0,1 %) | keine besonderen Maßnahmen hinsichtlich Arbeits- und/oder Emissionsschutz erforderlich |
| <p><u>Verdachtsparameter:</u> Asbest</p> | | | |

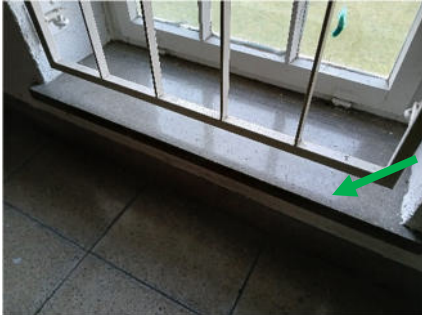
| Projekt-Nr.: 218-1225 | | Projektanschrift: Gottesackerweg 12-20 / Kantstraße 12-28 / Adalbert-Stifter-Weg 2-4 / Gerhart-Hauptmann-Straße 18-20, 87439 Kempten | |
|---|--|---|---|
| <p><b>TP 8, Fensterbank</b></p> | | Kein Asbest nachgewiesen (NWG 1 %) | keine besonderen Maßnahmen hinsichtlich Arbeits- und/oder Emissionsschutz erforderlich |
| <p><u>Verdachtsparameter:</u> Asbest</p> | | | |

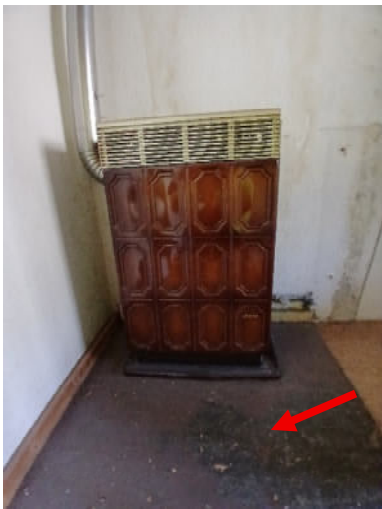
| Projekt-Nr.: 218-1225 | | Projektanschrift: Gottesackerweg 12-20 / Kantstraße 12-28 / Adalbert-Stifter-Weg 2-4 / Gerhart-Hauptmann-Straße 18-20, 87439 Kempten | |
|---|--|---|---|
| <p><b>TP 9, Bodenplatte Ofen</b></p> | | Chrysotil-Asbest (NWG 1 %) | <ul style="list-style-type: none"><li>• Sorgfältiger, zerstörungsfreier, separater Ausbau unter Beachtung der TRGS 519 (nur durch hierfür zugelassene Fachfirma)</li><li>• Verpackung in gekennzeichneten Big-Bags</li><li>• Entsorgung als gefährlicher Abfall</li><li>• Beachtung des elektronischen Nachweisverfahrens und der Andienungspflicht</li></ul> |
| <p><u>Verdachtsparameter:</u> Asbest</p> | | | |

| Proben-Nr. | Probenbezeichnung des Kunden | Probenart | Methode | Asbest nachgewiesen | Asbestart | Asbestgehalt [%] (BEMERKUNGEN 1) |
|---|---|---|---|---|---|---|
| 006 | 125200696 - TP 9, Bodenplatte Ofen | Abbruchmaterial/ Baumaterial | RI019 | ja | Chrysotil | 5 - 20 |

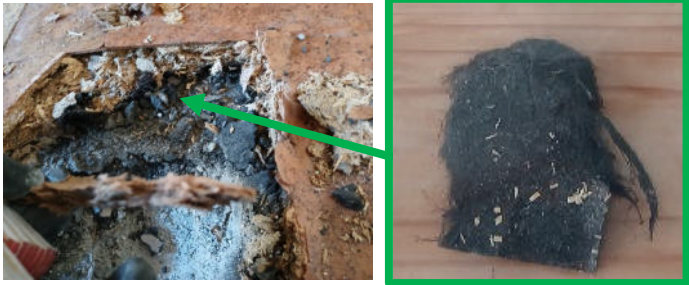
| Projekt-Nr.: 218-1225 | | Projektanschrift: Gottesackerweg 12-20 / Kantstraße 12-28 / Adalbert-Stifter-Weg 2-4 / Gerhart-Hauptmann-Straße 18-20, 87439 Kempten | |
|---|--|---|---|
| <b>TP 11, Bodenisolierung schwarz (=Bitumenkorkfilz)</b><br> | | <ul style="list-style-type: none"><li>Keine lungengängige WHO-Fasern nachgewiesen (Asbest, KMF)</li><li>PAK &lt; 20 mg/kg TS</li></ul> | <ul style="list-style-type: none"><li>keine besonderen Maßnahmen hinsichtlich Arbeits- und/oder Emissionsschutz erforderlich</li><li>Separater Ausbau und Entsorgung</li></ul> |
| <u>Verdachtsparameter:</u> lungengängige WHO-Fasern, PAK | | | |

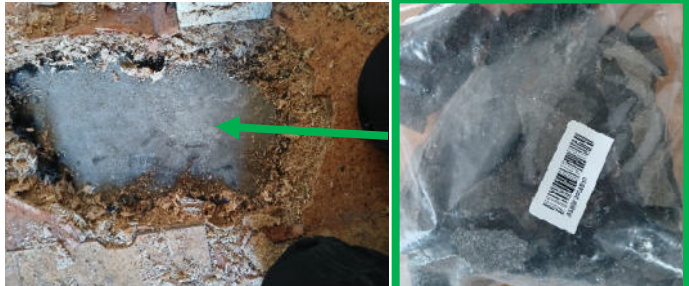
| Projekt-Nr.: 218-1225 | | Projektanschrift: Gottesackerweg 12-20 / Kantstraße 12-28 / Adalbert-Stifter-Weg 2-4 / Gerhart-Hauptmann-Straße 18-20, 87439 Kempten | |
|---|--|---|---|
| <b>TP 12, Gussasphalt</b><br> | | PAK = n.b. | <ul style="list-style-type: none"><li>keine besonderen Maßnahmen hinsichtlich Arbeits- und/oder Emissionsschutz erforderlich</li><li>Separater Ausbau und Entsorgung</li></ul> |
| <u>Verdachtsparameter:</u> PAK | | | |

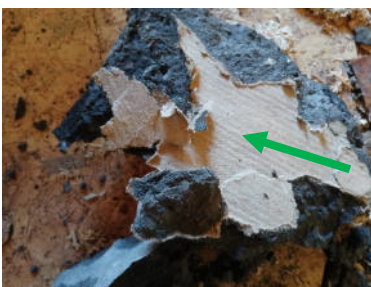
| Projekt-Nr.: 218-1225 | | Projektanschrift: Gottesackerweg 12-20 / Kantstraße 12-28 / Adalbert-Stifter-Weg 2-4 / Gerhart-Hauptmann-Straße 18-20, 87439 Kempten | |
|---|--|---|---|
| <b>TP 13, Gussasphalt verklebt mit Trennlage</b><br> | | Kein Asbest nachgewiesen (NWG 0,001 %) | <ul style="list-style-type: none"><li>keine besonderen Maßnahmen hinsichtlich Arbeits- und/oder Emissionsschutz erforderlich</li><li>Separater Ausbau und Entsorgung</li></ul> |
| <u>Verdachtsparameter:</u> Asbest | | | |

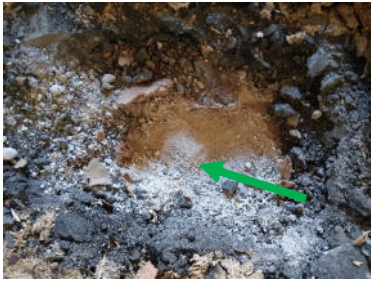
| Projekt-Nr.: 218-1225 | | Projektanschrift: Gottesackerweg 12-20 / Kantstraße 12-28 / Adalbert-Stifter-Weg 2-4 / Gerhart-Hauptmann-Straße 18-20, 87439 Kempten | |
|---|--|---|---|
| <b>TP 15, Estrich</b><br> | | Kein Asbest nachgewiesen (NWG 0,001 %) | <ul style="list-style-type: none"><li>keine besonderen Maßnahmen hinsichtlich Arbeits- und/oder Emissionsschutz erforderlich</li><li>Separater Ausbau und Entsorgung</li></ul> |
| <u>Verdachtsparameter:</u> Asbest | | | |

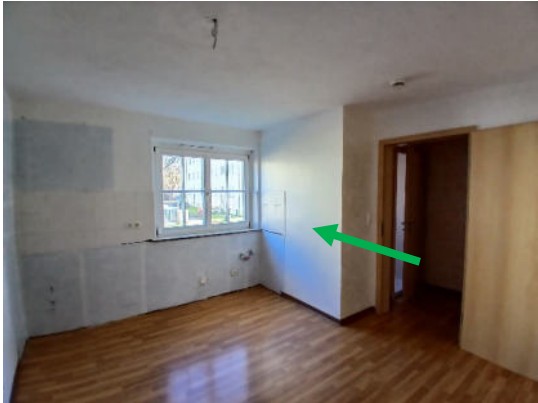
| Projekt-Nr.: 218-1225 | | Projektanschrift: Gottesackerweg 12-20 / Kantstraße 12-28 / Adalbert-Stifter-Weg 2-4 / Gerhart-Hauptmann-Straße 18-20, 87439 Kempten | |
|---|--|---|---|
| <b>TP 16, Wandfarbe, weiß</b><br><br><u>Verdachtsparemeter:</u> PCB | | PCB <sub>(ges.)</sub> = n.b. | keine besonderen Maßnahmen hinsichtlich Arbeits- und/oder Emissionsschutz erforderlich |

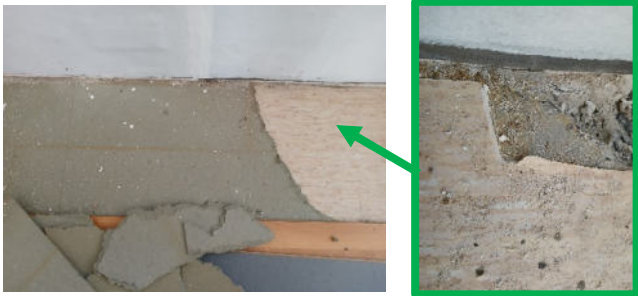
| Projekt-Nr.: 218-1225 | | Projektanschrift: Gottesackerweg 12-20 / Kantstraße 12-28 / Adalbert-Stifter-Weg 2-4 / Gerhart-Hauptmann-Straße 18-20, 87439 Kempten | |
|---|--|---|---|
| <b>TP 17, Linoleum inkl. Kleber</b><br><br><u>Verdachtsparemeter:</u> Asbest | | Kein Asbest nachgewiesen (NWG 0,001 %) | <ul style="list-style-type: none"><li>• keine besonderen Maßnahmen hinsichtlich Arbeits- und/oder Emissionsschutz erforderlich</li><li>• Separater Ausbau und Entsorgung</li></ul> |

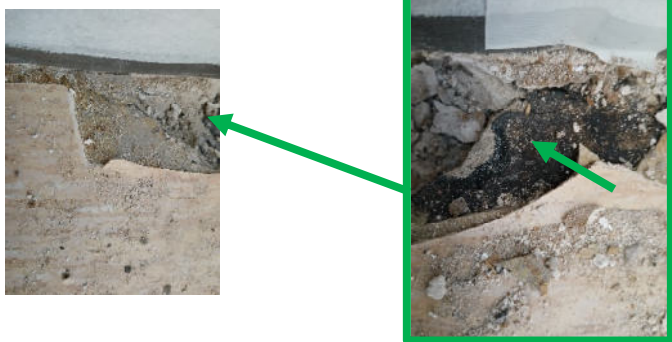
| Projekt-Nr.: 218-1225 | | Projektanschrift: Gottesackerweg 12-20 / Kantstraße 12-28 / Adalbert-Stifter-Weg 2-4 / Gerhart-Hauptmann-Straße 18-20, 87439 Kempten | |
|---|--|---|---|
| <b>MP 18, Ausgleichsmasse mit Bodenbelags-/Schwarzkleber</b><br><br><u>Verdachtsparemeter:</u> Asbest | | Kein Asbest nachgewiesen (NWG 0,001 %) | <ul style="list-style-type: none"><li>• keine besonderen Maßnahmen hinsichtlich Arbeits- und/oder Emissionsschutz erforderlich</li><li>• Separater Ausbau und Entsorgung</li><li>• Homogenitätsprüfung in den einzelnen Wohnungen</li></ul> |

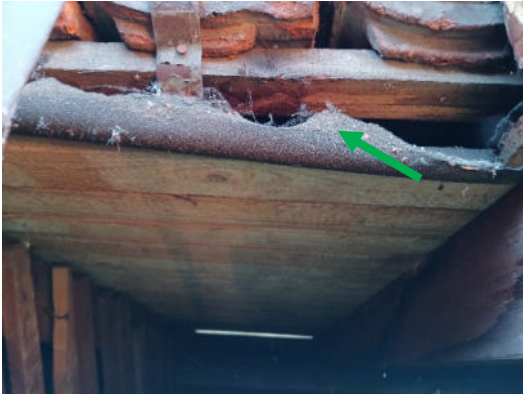
| Projekt-Nr.: 218-1225 | | Projektanschrift: Gottesackerweg 12-20 / Kantstraße 12-28 / Adalbert-Stifter-Weg 2-4 / Gerhart-Hauptmann-Straße 18-20, 87439 Kempten | |
|---|--|---|---|
| <p><b>TP 19, Dachpappe</b></p> | | <ul style="list-style-type: none"><li>Keine lungengängigen WHO-Fasern nachgewiesen (Asbest, KMF)</li><li>PAK &lt; 10 mg/kg TS</li></ul> | <ul style="list-style-type: none"><li>keine besonderen Maßnahmen hinsichtlich Arbeits- und/oder Emissionsschutz erforderlich</li><li>Separater Ausbau und Entsorgung</li></ul> |
| <p><u>Verdachtsparameter:</u> lungengängige Fasern (Asbest, KMF), PAK</p> | | | |

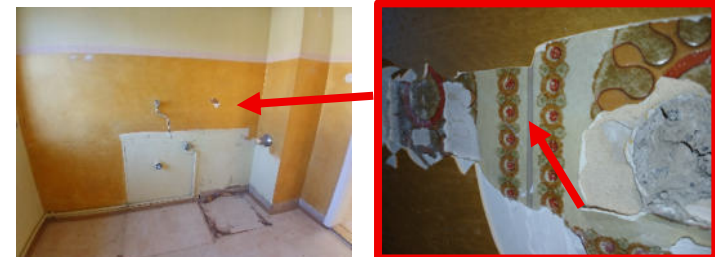
| Projekt-Nr.: 218-1225 | | Projektanschrift: Gottesackerweg 12-20 / Kantstraße 12-28 / Adalbert-Stifter-Weg 2-4 / Gerhart-Hauptmann-Straße 18-20, 87439 Kempten | |
|---|--|---|---|
| <p><b>TP 21, Fliesenimitat</b></p> | | <p>Asbest nachgewiesen (NWG = 1%)</p> | <ul style="list-style-type: none"><li>Sorgfältiger, separater Ausbau unter Beachtung der TRGS 519 (nur durch hierfür zugelassene Fachfirma)</li><li>Verpackung in gekennzeichneten Big-Bags</li><li>Entsorgung als gefährlicher Abfall</li><li>Beachtung des elektronischen Nachweisverfahrens und der Andienungspflicht</li><li>Homogenitätsprüfung in den einzelnen Wohnungen</li></ul> |

| Proben-Nr. | Probenbezeichnung des Kunden | Probenart | Methode | Asbest nachgewiesen | Asbestart | Asbestgehalt [%] (BEMERKUNGEN 1) |
|---|---|---|---|---|---|---|
| 011 | 125200701 - TP 21, Fliesenimitat | Abbruchmaterial/ Baumaterial | RI022 | ja | Chrysotil | > 1 |

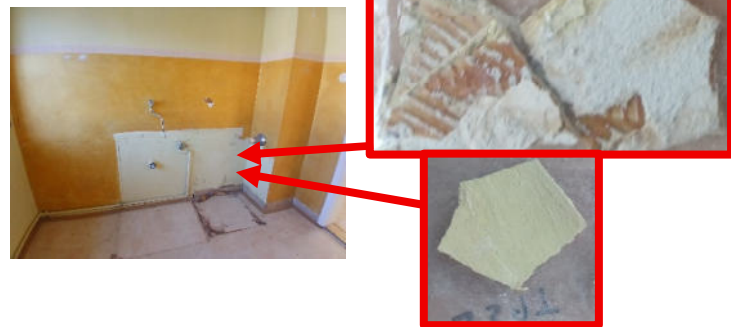
| Projekt-Nr.: 218-1225 | | Projektanschrift: Gottesackerweg 12-20 / Kantstraße 12-28 / Adalbert-Stifter-Weg 2-4 / Gerhart-Hauptmann-Straße 18-20, 87439 Kempten | |
|---|--|---|---|
| <p><b>TP 22, Wandfarbe mit Kleber- und Spachtelresten</b></p> | | <p>Asbest nachgewiesen (NWG = 0,001%)</p> | |
| <p><u>Verdachtsparameter:</u> Asbest</p> | | | |

| Proben-Nr. | Probenbezeichnung des Kunden | Probenart | Methode | Asbest nachgewiesen | Asbestart | Asbestgehalt [%] (BEMERKUNGEN 1) |
|---|---|---|---|---|---|---|
| 012<br>(1) | 125200702 - TP 22, Wandfarbe inkl. Kleber/Spachtelmassen | Abbruchmaterial/ Baumaterial | RI090 | ja | Chrysotil | > 1 |

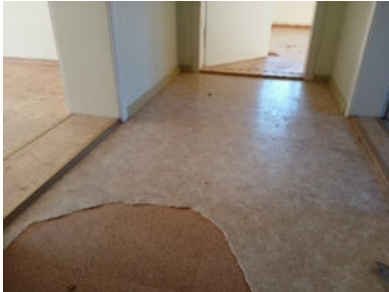
| Projekt-Nr.: 218-1225 | | Projektanschrift: Gottesackerweg 12-20 / Kantstraße 12-28 / Adalbert-Stifter-Weg 2-4 / Gerhart-Hauptmann-Straße 18-20, 87439 Kempten | |
|---|--|---|---|
| <b>TP 24, PVC</b><br><br><u>Verdachtsparemeter:</u> Asbest | | Kein Asbest nachgewiesen (NWG 0,1 %) | <ul style="list-style-type: none"><li>• keine besonderen Maßnahmen hinsichtlich Arbeits- und/oder Emissionsschutz erforderlich</li><li>• Separater Ausbau und Entsorgung</li><li>• Homogenitätsprüfung in den einzelnen Wohnungen</li></ul> |

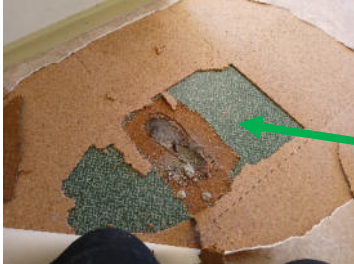
| Projekt-Nr.: 218-1225 | | Projektanschrift: Gottesackerweg 12-20 / Kantstraße 12-28 / Adalbert-Stifter-Weg 2-4 / Gerhart-Hauptmann-Straße 18-20, 87439 Kempten | |
|---|--|---|---|
| <b>TP 25, Linoleum inkl. verklebter Trennlage</b><br> <br><u>Verdachtsparemeter:</u> Asbest | | Kein Asbest nachgewiesen (NWG 0,001 %) | <ul style="list-style-type: none"><li>• keine besonderen Maßnahmen hinsichtlich Arbeits- und/oder Emissionsschutz erforderlich</li><li>• Separater Ausbau und Entsorgung</li><li>• Homogenitätsprüfung in den einzelnen Wohnungen</li></ul> |

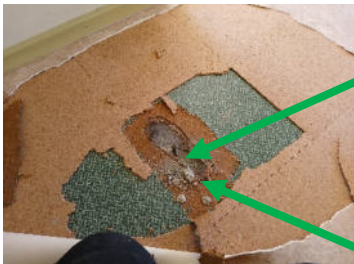
| Projekt-Nr.: 218-1225 | | Projektanschrift: Gottesackerweg 12-20 / Kantstraße 12-28 / Adalbert-Stifter-Weg 2-4 / Gerhart-Hauptmann-Straße 18-20, 87439 Kempten | |
|---|--|---|---|
| <b>TP 26, Trennlage verklebt auf Estrich</b><br> <br><u>Verdachtsparemeter:</u> Asbest | | Kein Asbest nachgewiesen (NWG 0,001 %) | <p>keine besonderen Maßnahmen hinsichtlich Arbeits- und/oder Emissionsschutz erforderlich</p> <p>Homogenitätsprüfung in den einzelnen Wohnungen</p> |

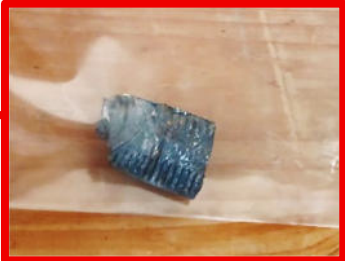
| Projekt-Nr.: 218-1225 | | Projektanschrift: Gottesackerweg 12-20 / Kantstraße 12-28 / Adalbert-Stifter-Weg 2-4 / Gerhart-Hauptmann-Straße 18-20, 87439 Kempten | |
|---|--|---|---|
| <p><b>TP 28, Kabelummantelung schwarz</b></p> <div></div> <p><u>Verdachtsparemeter:</u> Asbest, PAK</p> | | <p>11.000 mg/kg PAK,</p> <p>410 mg/kg Benzoapyren</p> <p>Kein Asbest nachgewiesen (NWG 0,001 %)</p> | <p><u>Annahme:</u> finden sich in allen Gebäuden, vermutlich auch Unterputz!</p> <p>➔ stark teerhaltig, gefährlicher Abfall</p> <p>➔ bei Demontage: Arbeits- und Emissionsschutz beachten (TRGS 524 bzw. DGUV 101-004)</p> <p>➔ Durchführung der Arbeiten nur durch zugelassenen Fachbetrieb für Gefahrstoffsanierung</p> |

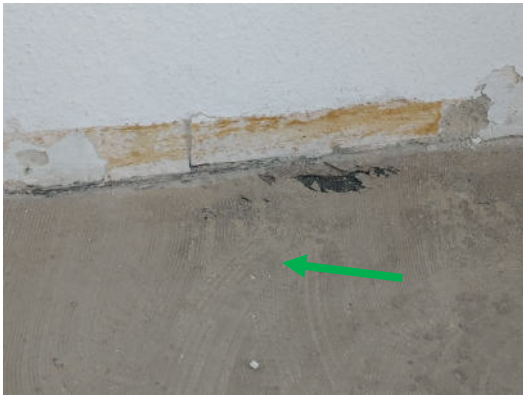
| Projekt-Nr.: 218-1225 | | Projektanschrift: Gottesackerweg 12-20 / Kantstraße 12-28 / Adalbert-Stifter-Weg 2-4 / Gerhart-Hauptmann-Straße 18-20, 87439 Kempten | |
|---|--|---|---|
| <p><b>TP 29, Ausgleichsmasse grau</b></p> | | <p>Kein Asbest nachgewiesen (NWG 0,001 %)</p> | <p>keine besonderen Maßnahmen hinsichtlich Arbeits- und/oder Emissionsschutz erforderlich</p> |
| <p><u>Verdachtsparemeter:</u> Asbest</p> | | | |

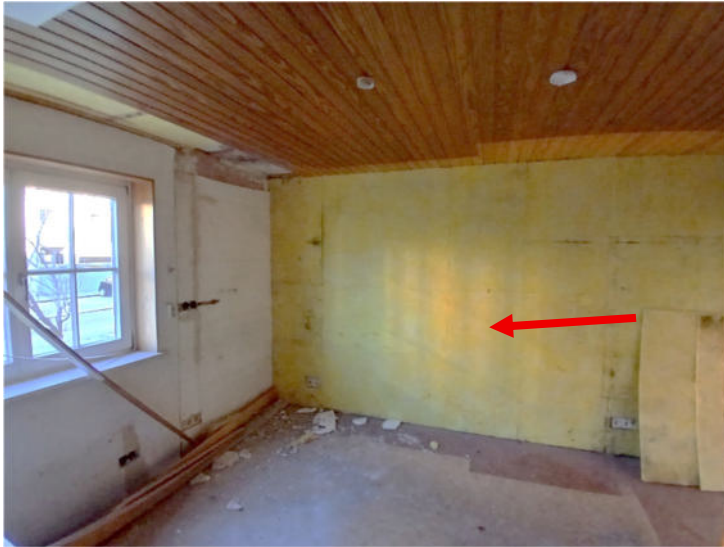
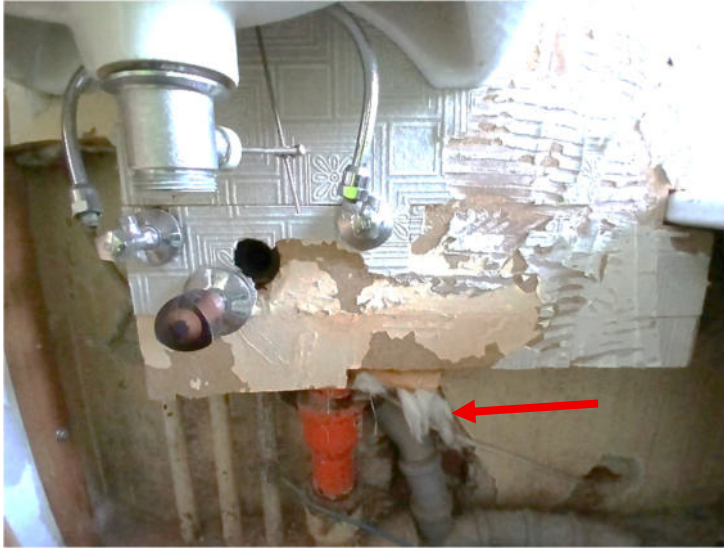
**KMF:** als Dämm- und Isoliermaterial in HLS-Installationen

**beprobungslose Einstufung nach gängiger guter Praxis:**

Lungengängige WHO-Fasern

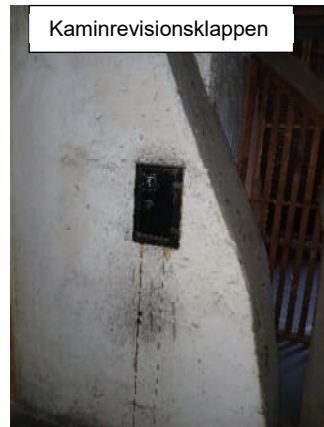
Kaminrevisionsöffnungen, Flansche, Brandschutztüren, Kaminabdeckungen)

pot. asbesthaltig

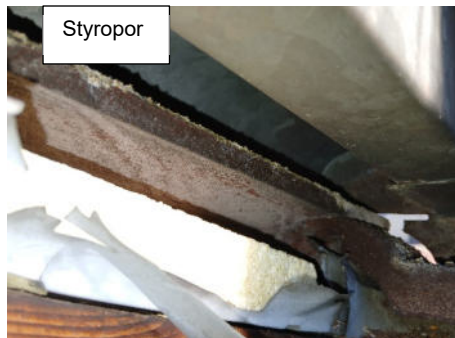
| 27. HBCD-haltige Dämmstoffe oder Bauteile (z.B. Sandwich-Elemente) | <input checked="" type="checkbox"/> JA | <input type="checkbox"/> NEIN | Styropor als Dämmmaterial an Decken und Wänden in Whg. → evtl. HBCD-haltig → keine Untersuchung |

Separater Ausbau und Entsorgung der Störstoffe:

- Styropor
- Heraklith
- OSB-Platten
- Leuchtstoffröhren (ggf. PCB-haltige Kondensatoren)
- Holzvertäfelungen
