Bekanntgabe notwendiger Baumfällungen durch das
Amt für Tiefbau und Verkehr – Abteilung Stadtgrün

Ausschuss für Umwelt- und Klimaschutz am 08.12.2020

Übersicht

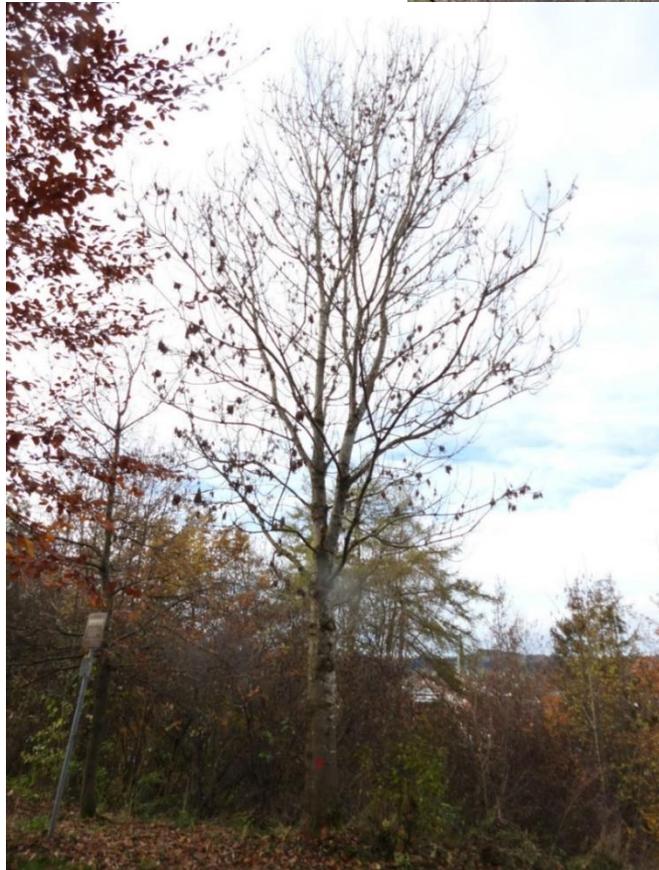
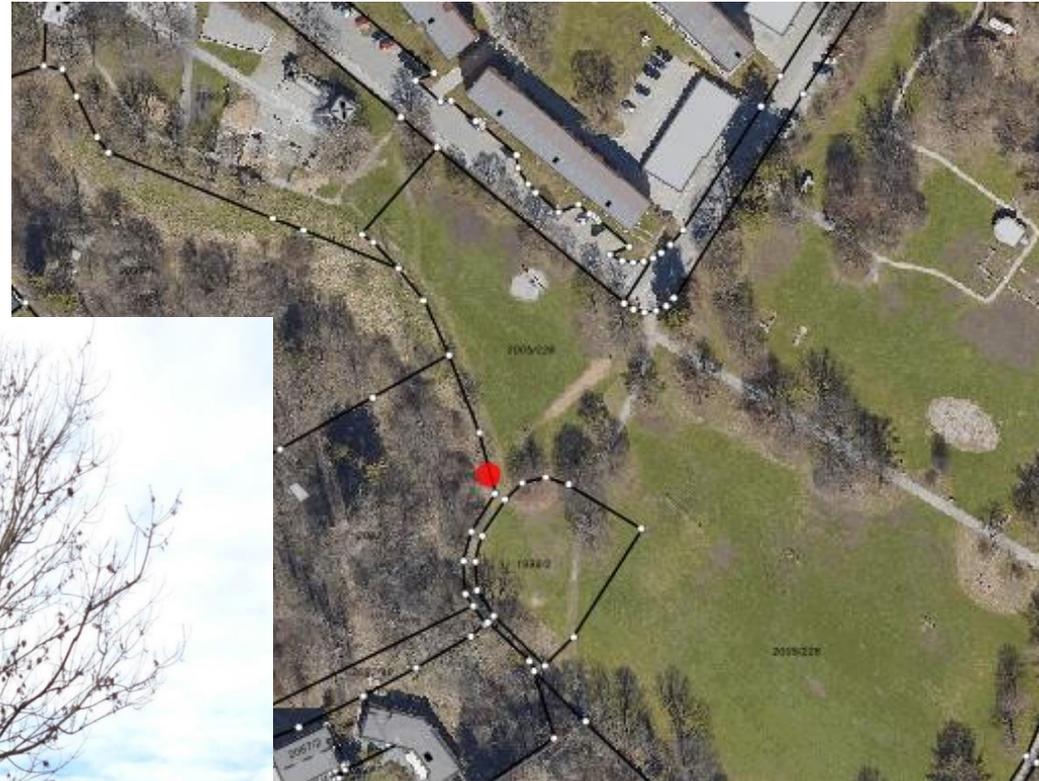
APC-Park

1 Esche

Eschentriebsterben

Ersatz vor Ort

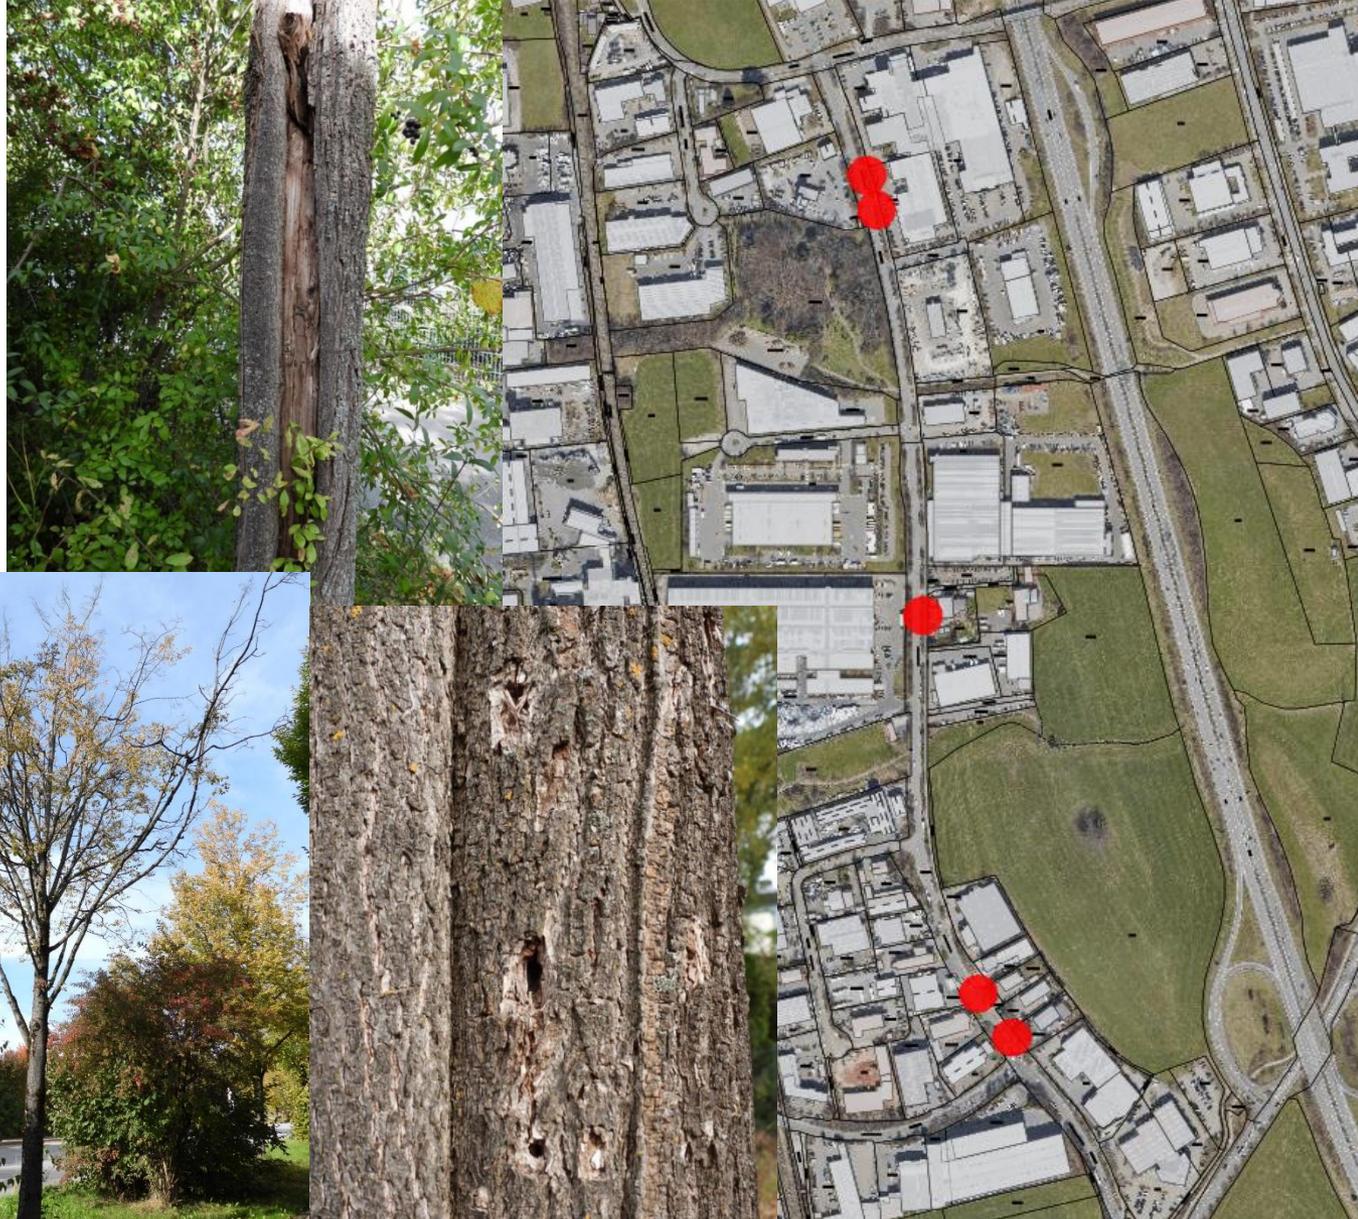
Daimlerstraße

5 Linden

Bohrlöcher

Pilzbefall

Frostrisse

Ersatz vor Ort

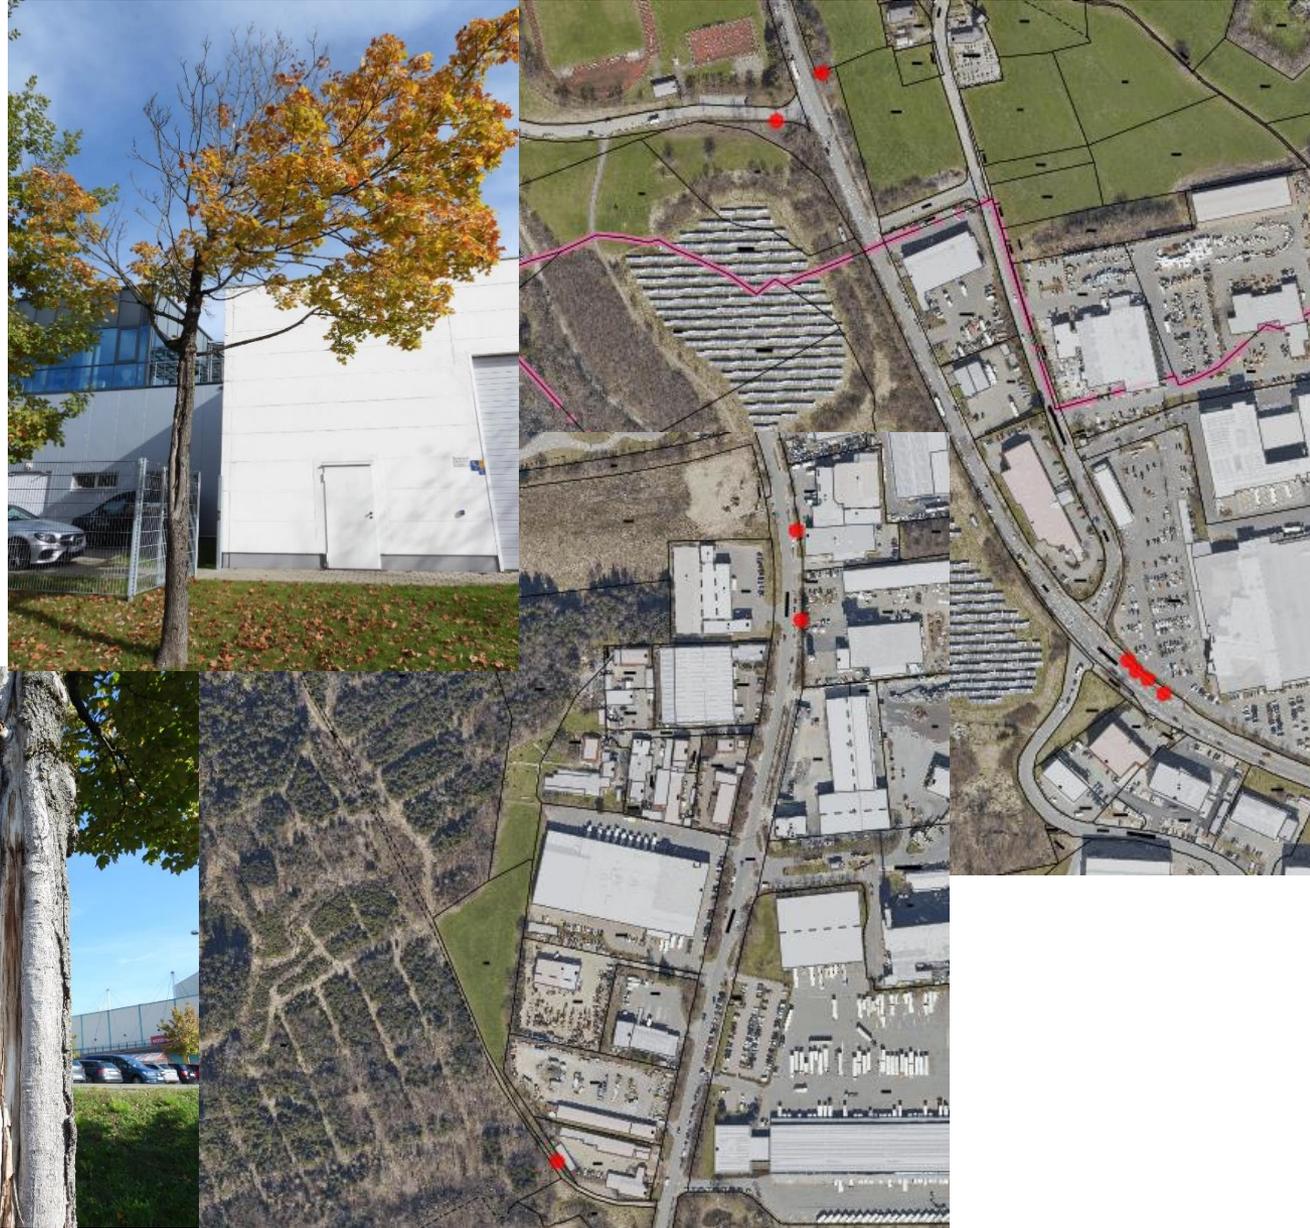
Dieselstraße

6 Spitzahorne

1 Esche

1 Erle

1 Birke

Bohrlöcher

massiver
Stammschaden

Frostrisse

Ersatz vor Ort

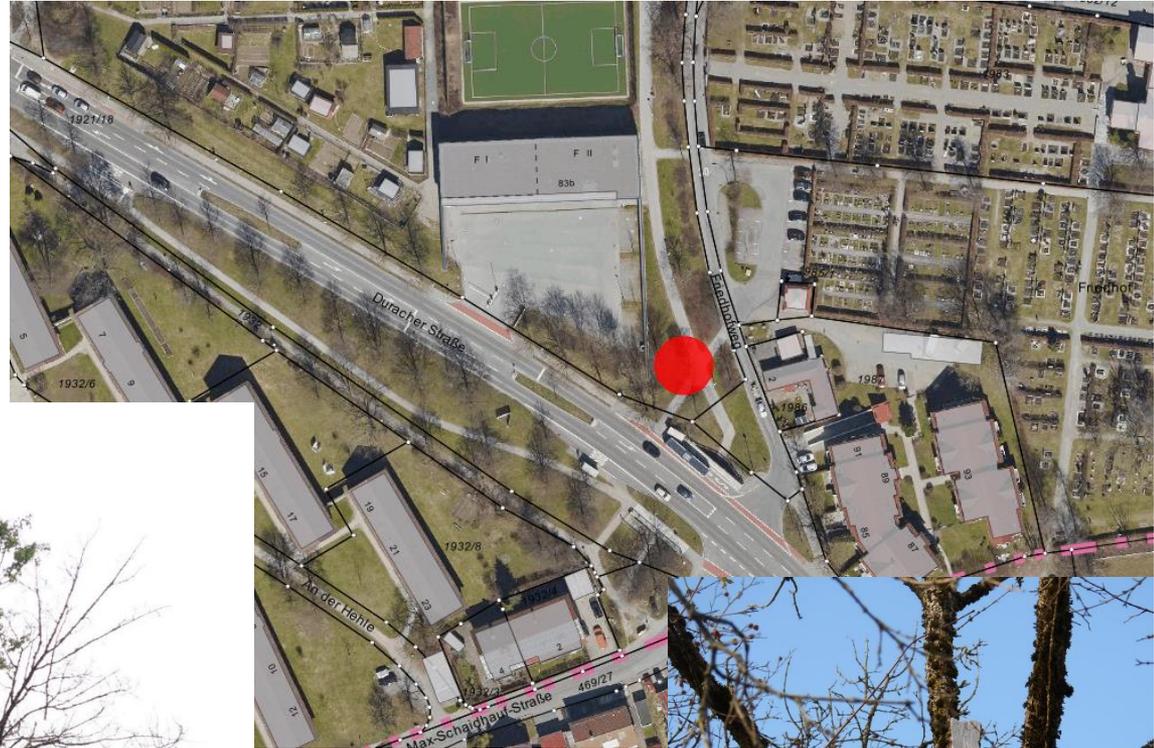
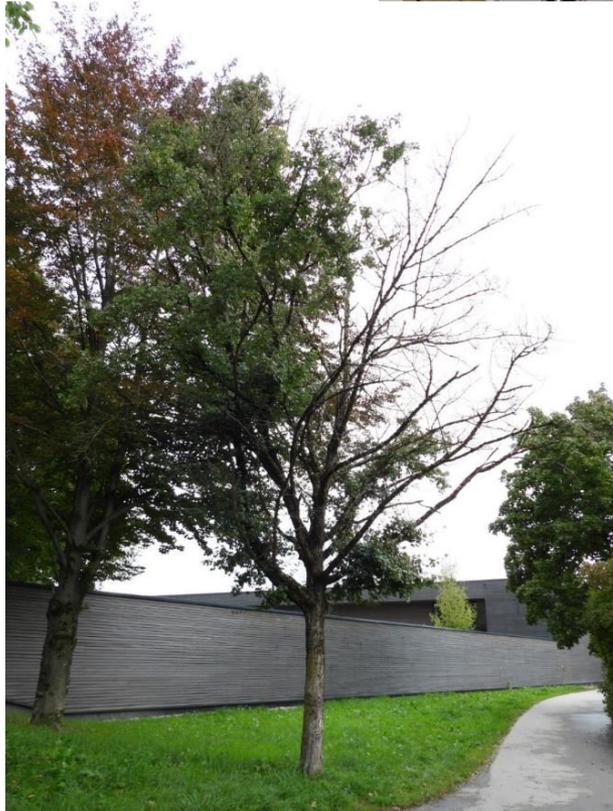
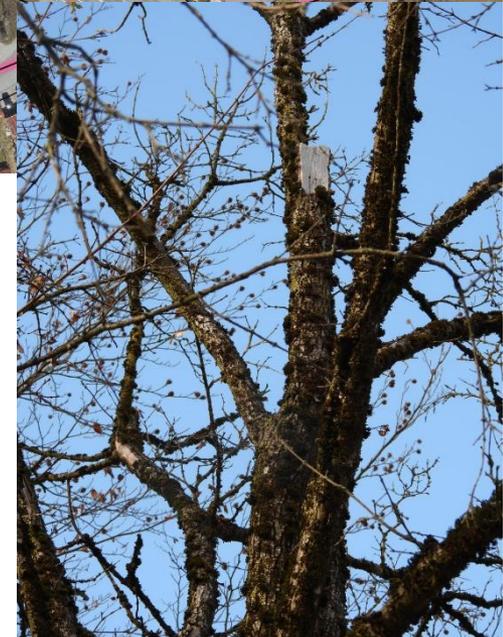
Duracher Straße

1 Feldahorn

Abgestorben

Trockenstress

Ersatz vor Ort

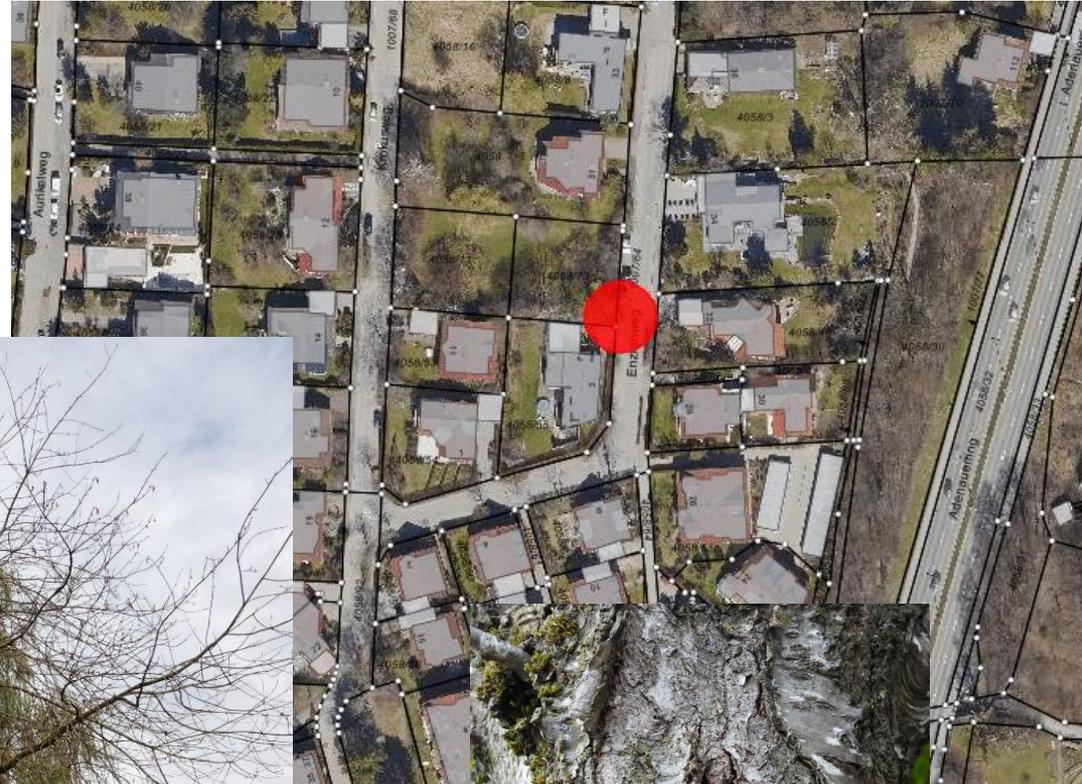
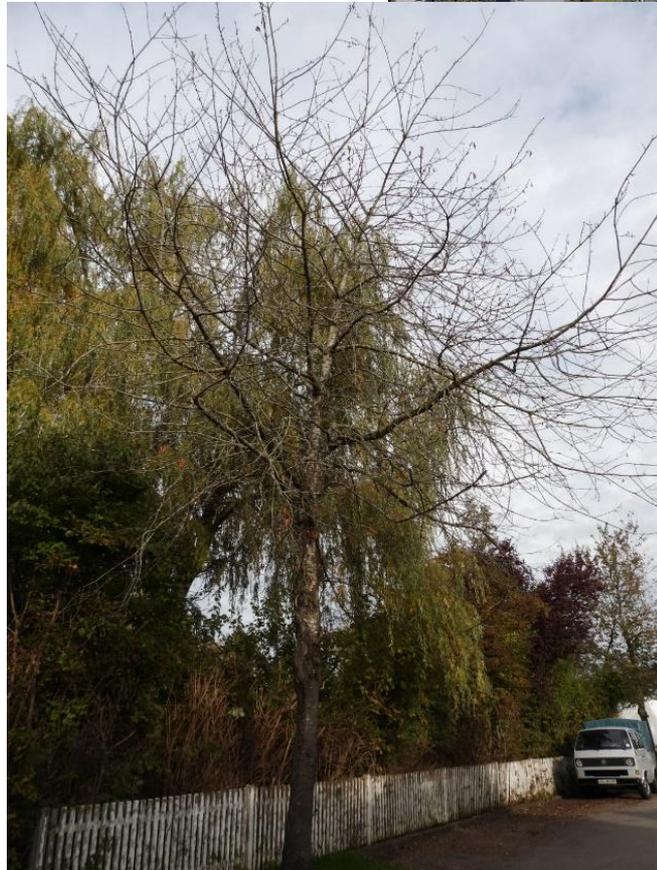
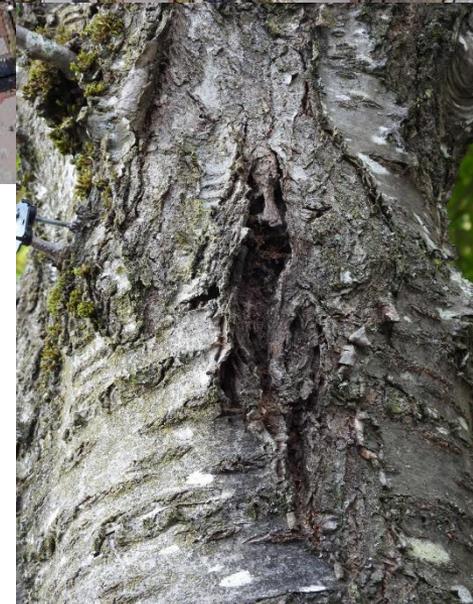
Enzianweg

1 Vogelkirsche

Abgestorben

Trocken- und
Stammschaden

Kein Ersatz vor Ort

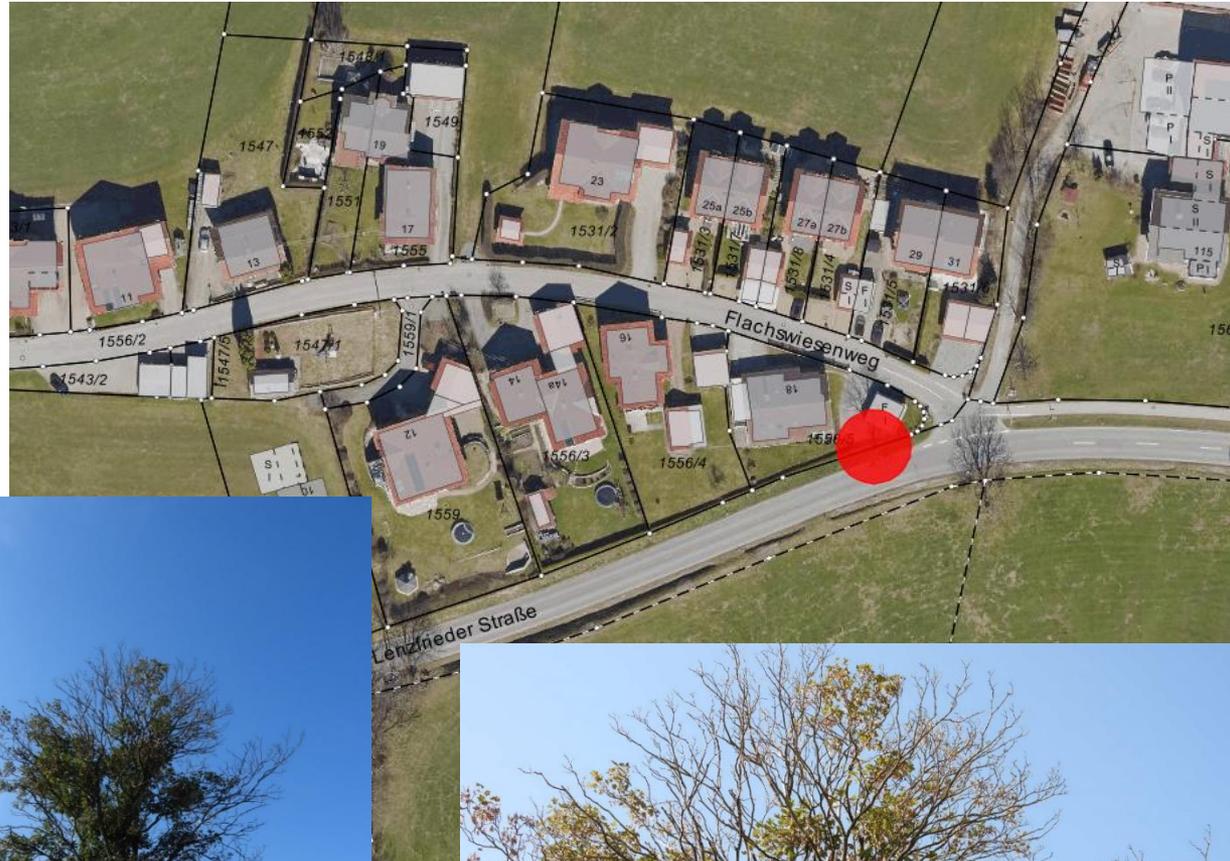
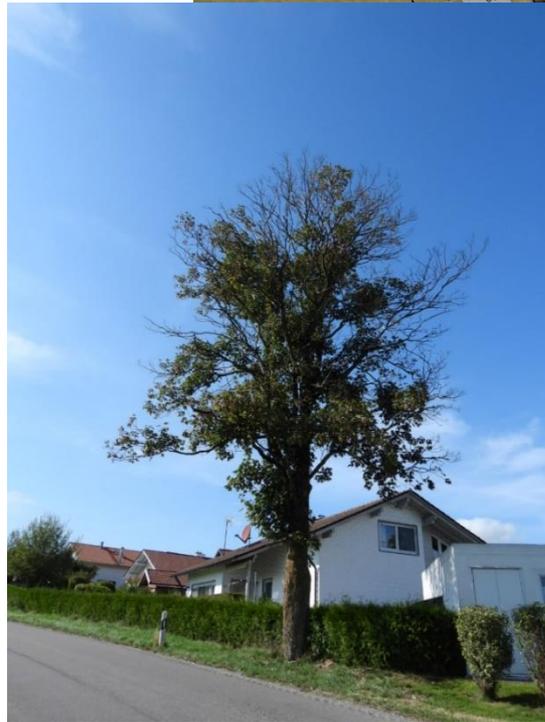
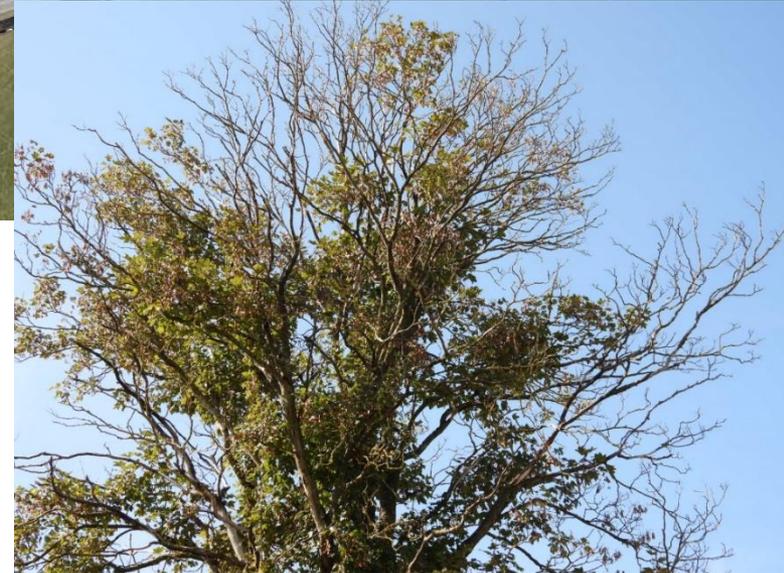
Flachswiesenweg

1 Bergahorn

Deutlicher
Vitalitätsverlust durch
Trockenstress

Hohe Totholzbildung

Kein Ersatz vor Ort

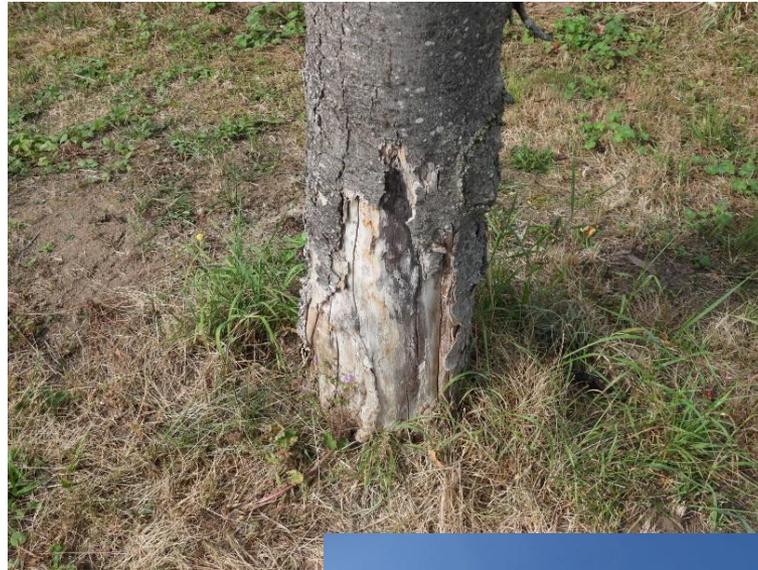
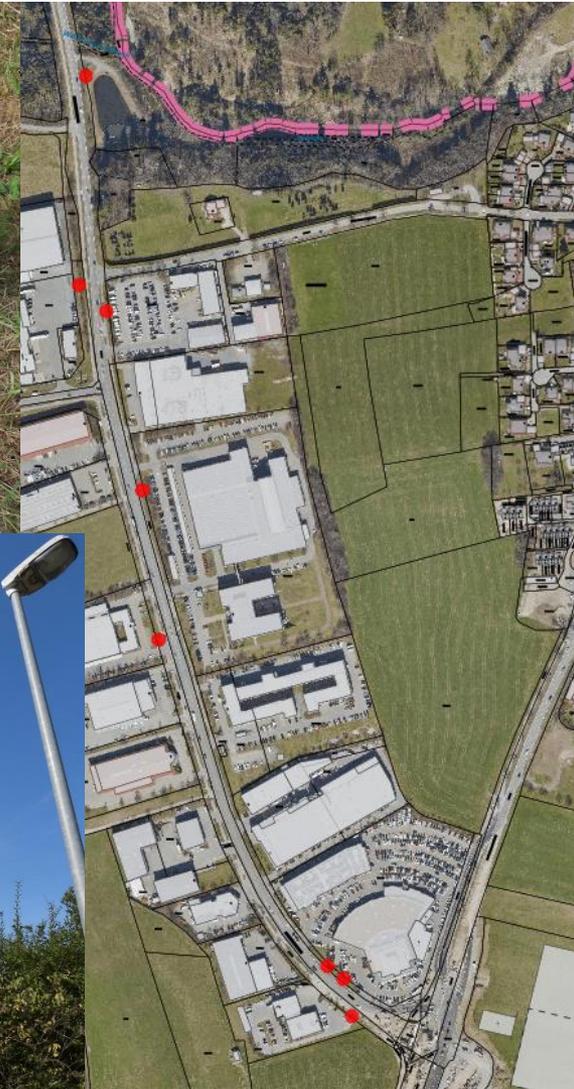
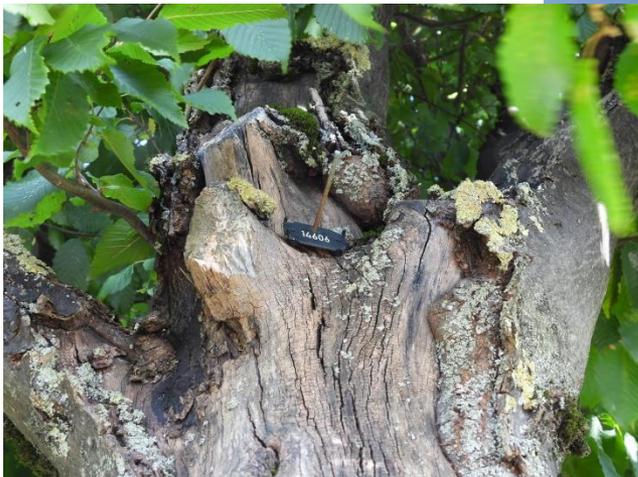
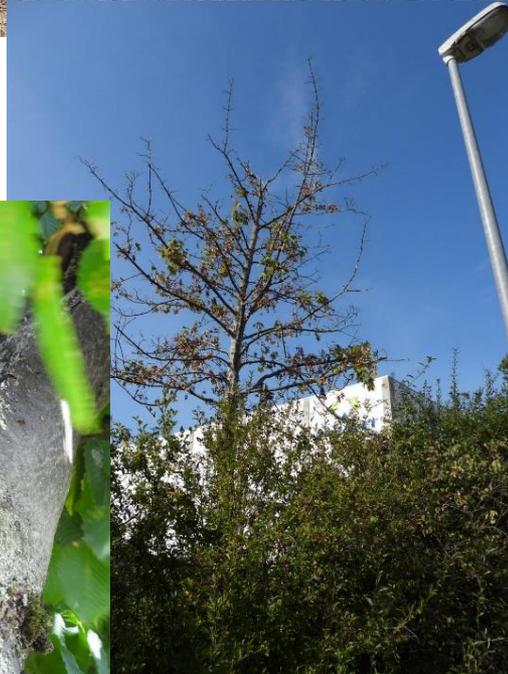
Heisinger Straße

5 Bergahorne
2 Hainbuchen
1 Kirsche

Frostrisssschäden

Sichtbar am Absterben

Trockenstress

Ersatz vor Ort

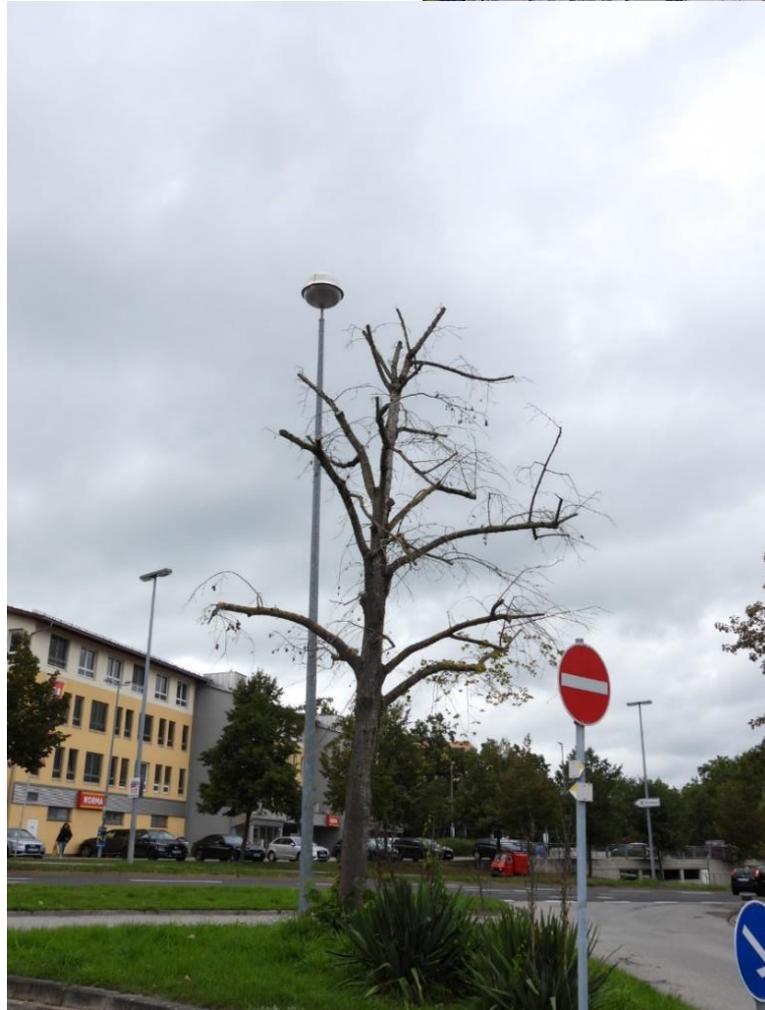
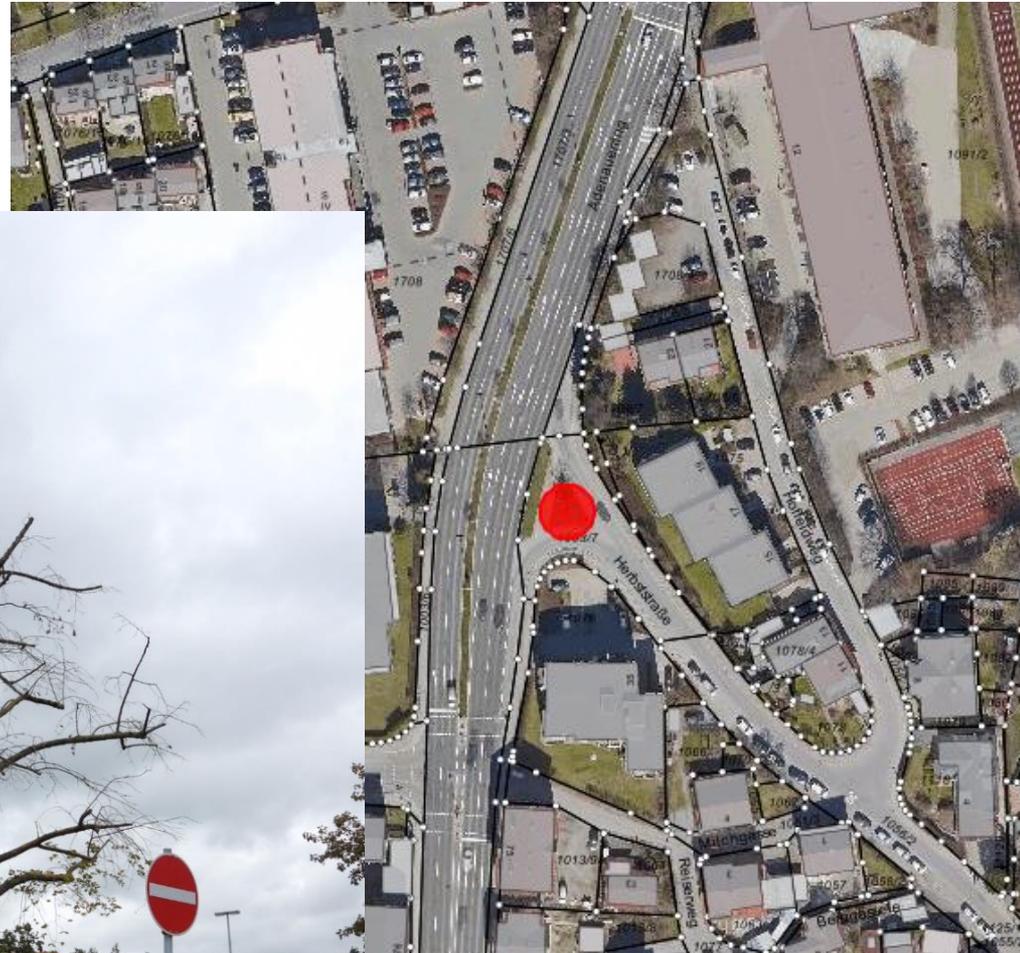
Herbststraße

1 Linde

Bereits abgestorben

Trockenstress

Ersatz vor Ort

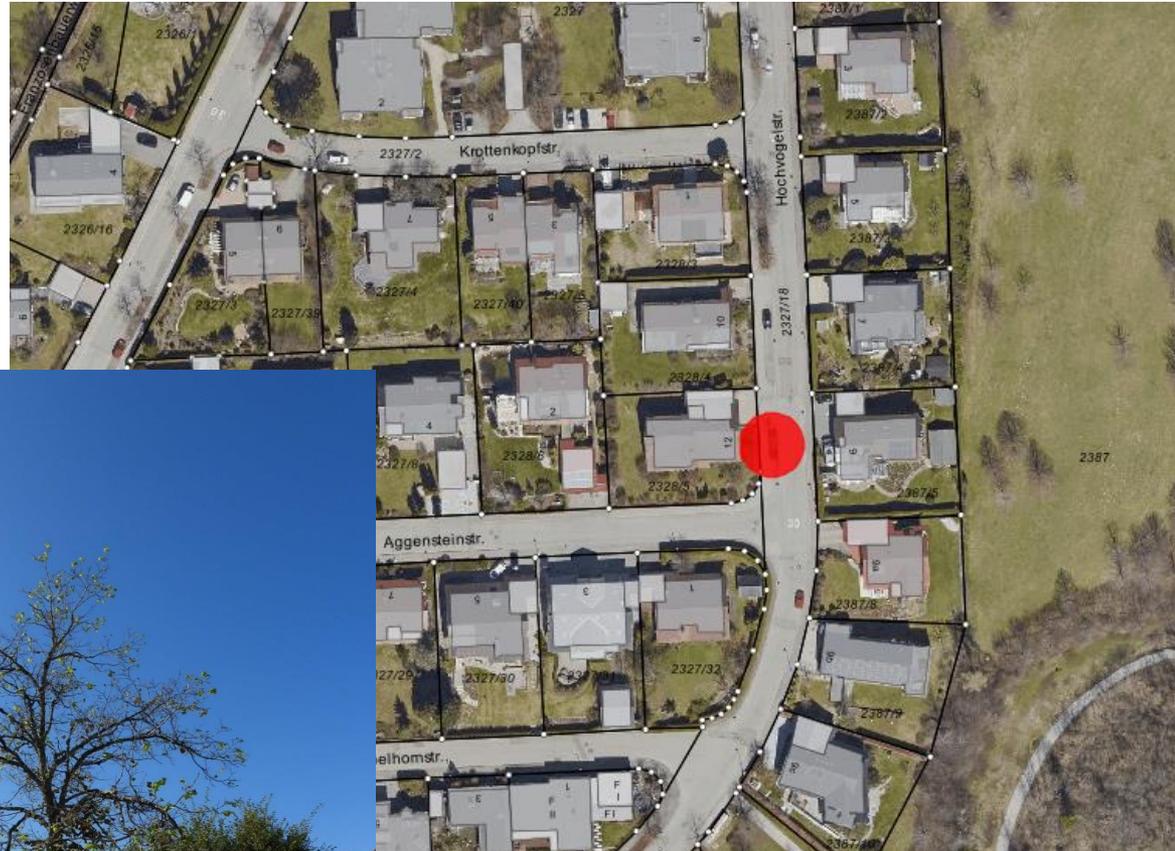
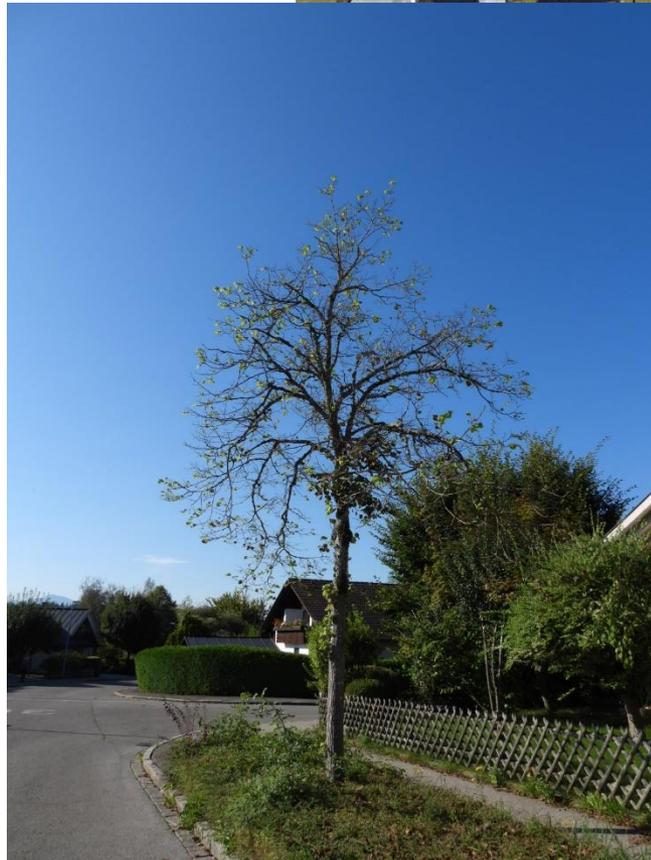
Hochvogelstraße

1 Linde

Deutlich am Absterben

Trockenschäden

Ersatz vor Ort

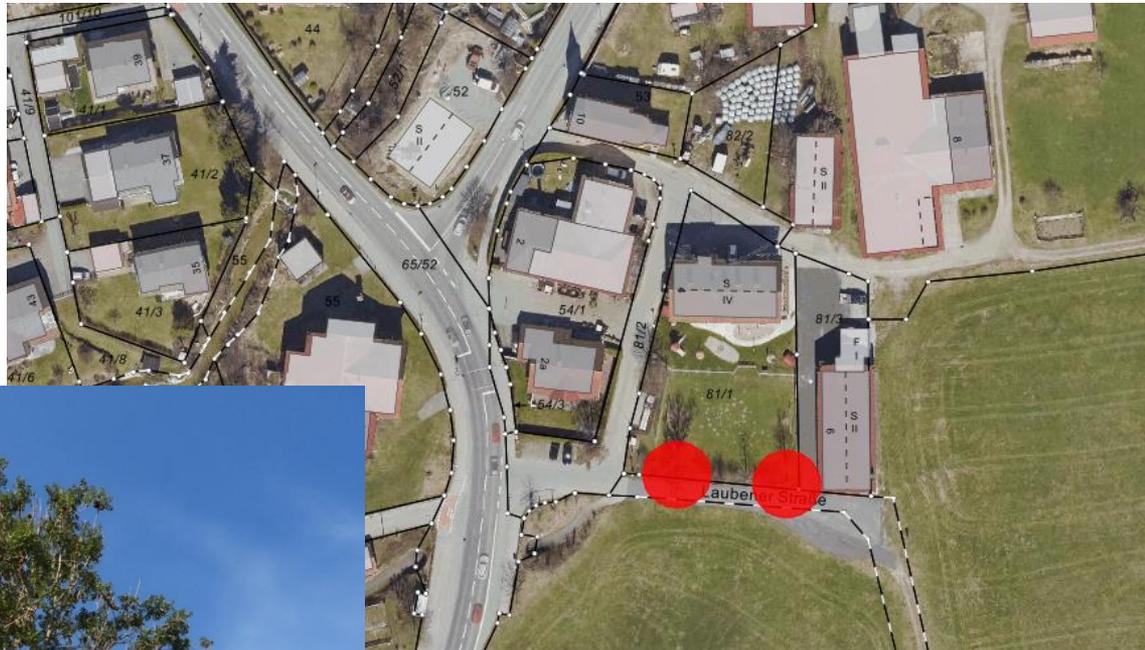
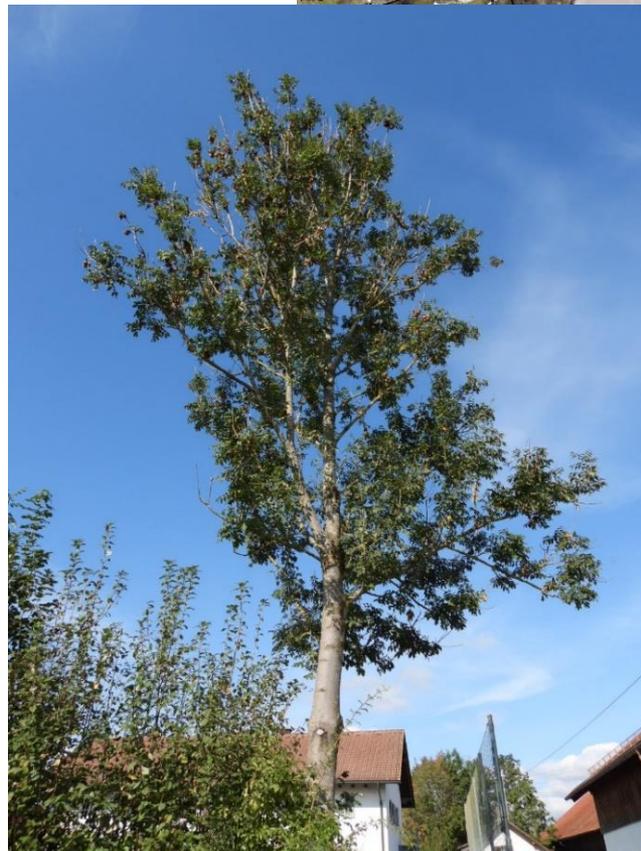
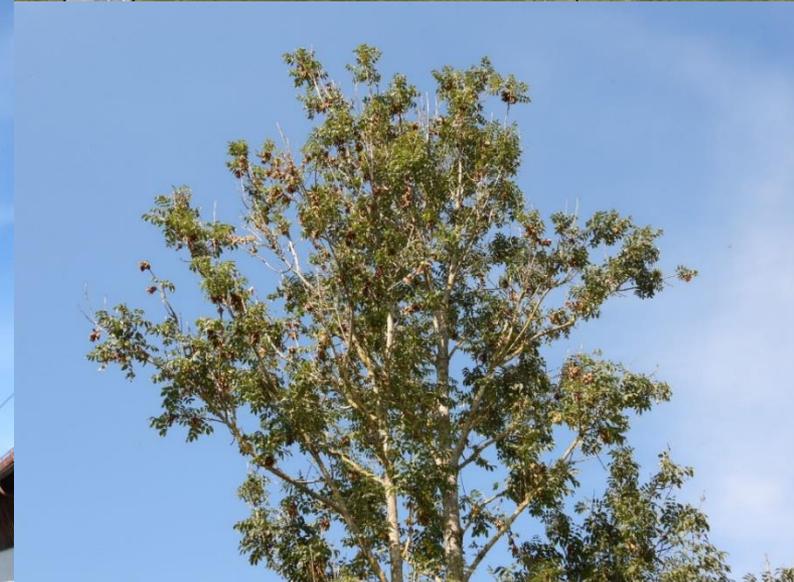
Laubener Straße

2 Eschen

Eschentriebsterben

Deutlich am
Absterben

kein Ersatz vor Ort

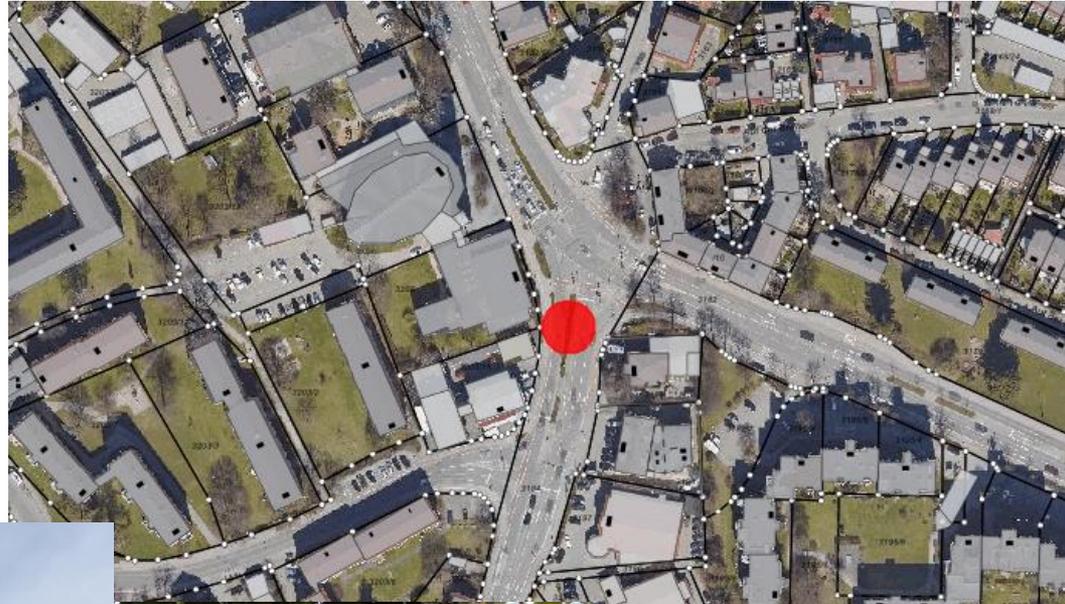
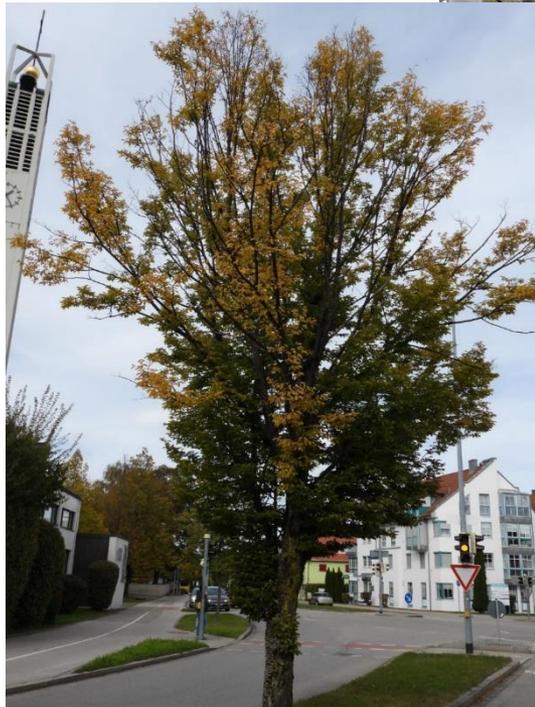
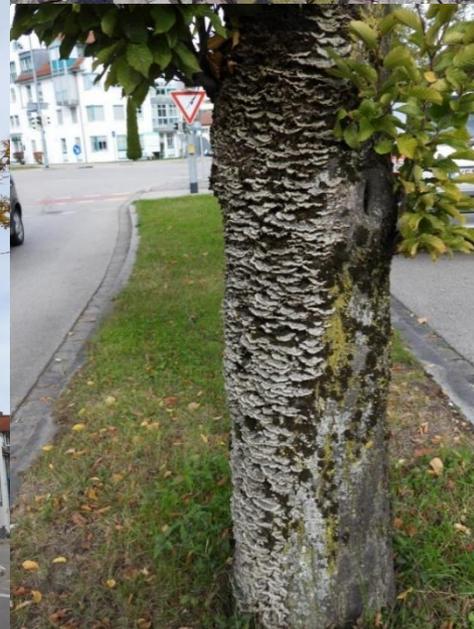
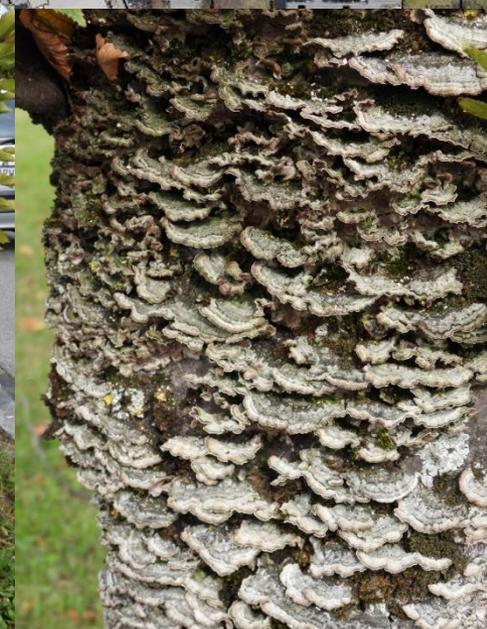
Memminger Straße

1 Hainbuche

Pilzbefall

Deutlich am Absterben

Ersatz vor Ort

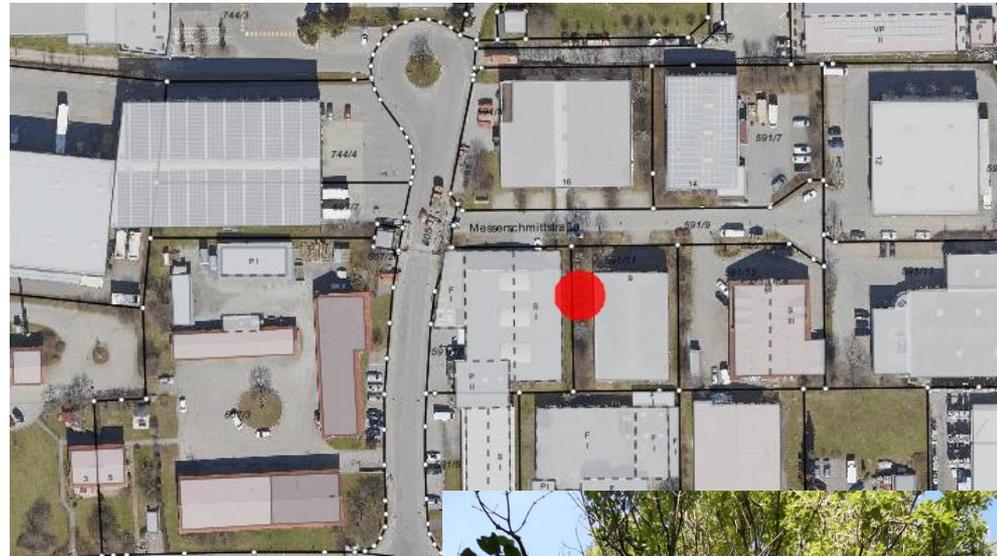
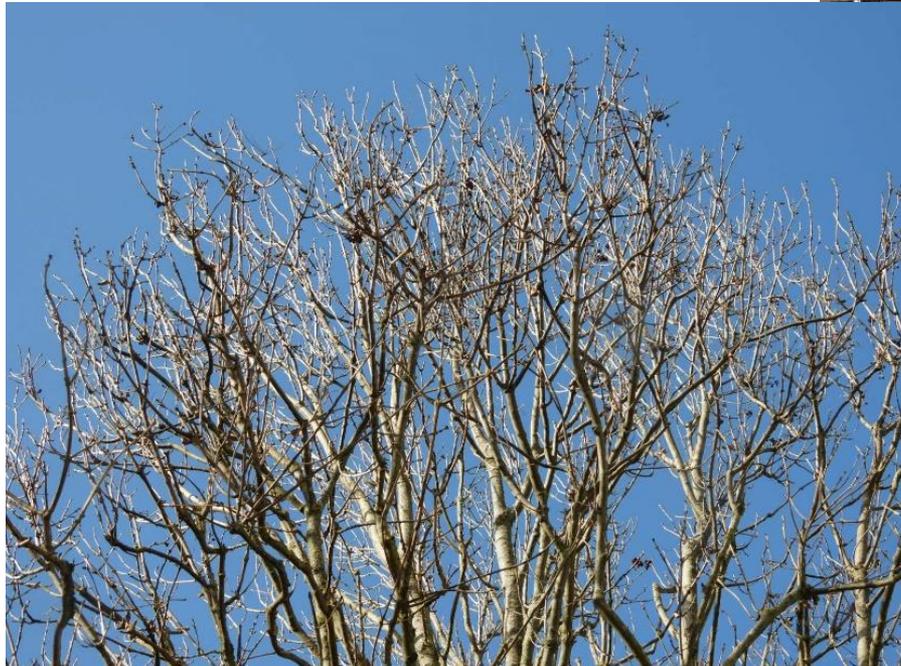
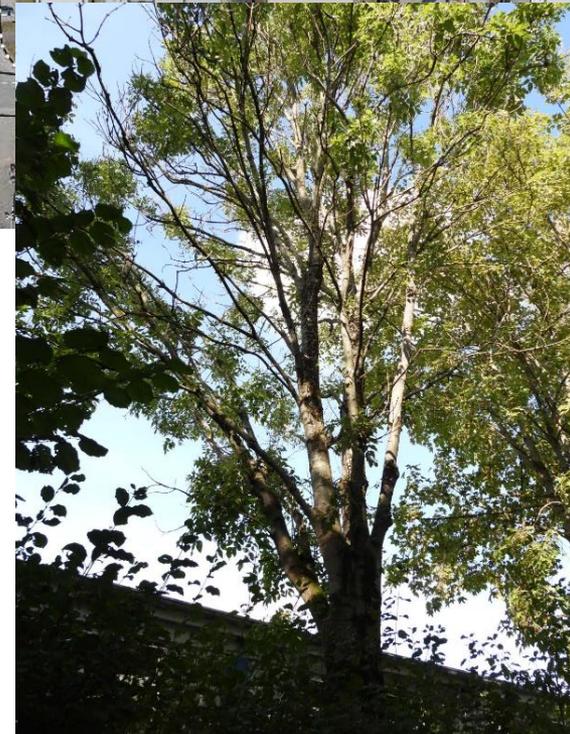
Messerschmittstraße

1 Esche

Eschentriebsterben

Kein Ersatz vor Ort

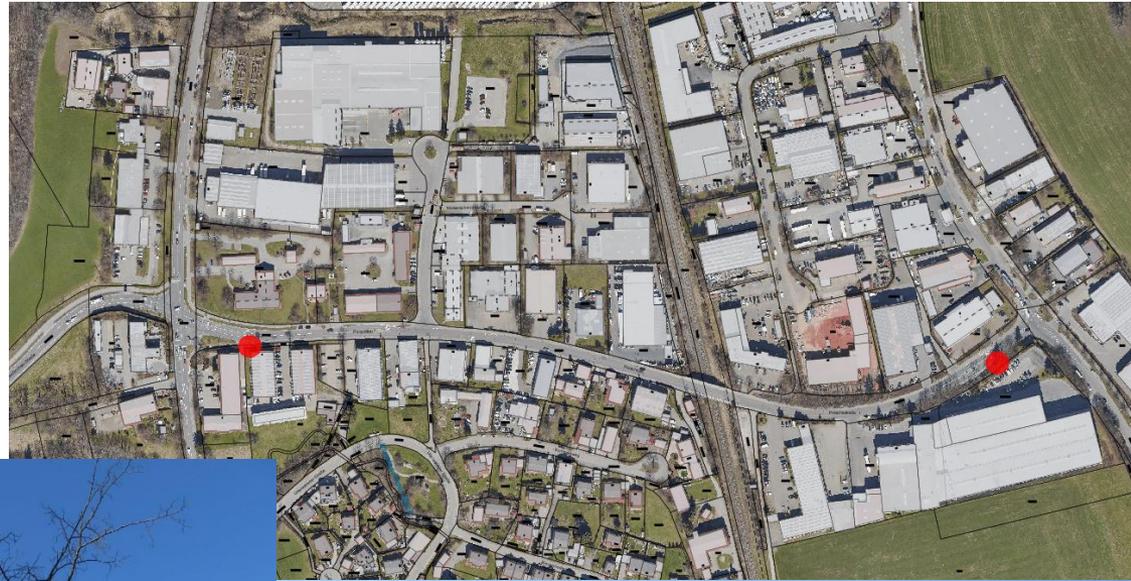
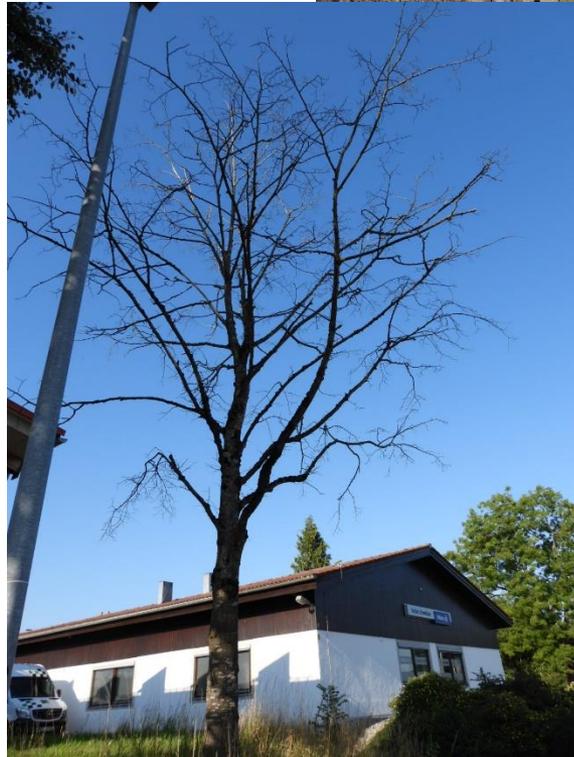
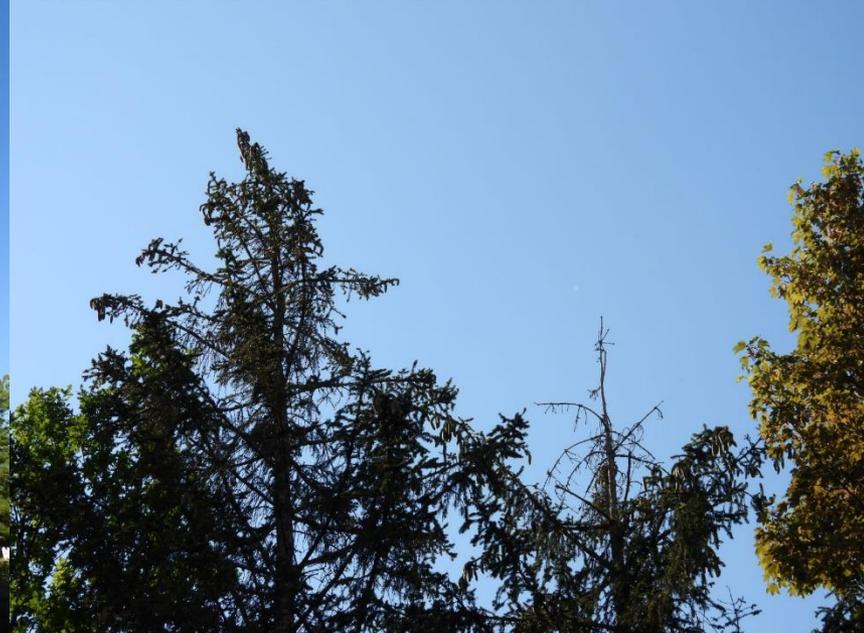
Porschestraße

1 Linde

Bereits Abgestorben
Trockenstress

2 Rotfichten

Starker
Vitalitätsverlust
Überalterung und
Trockenstress

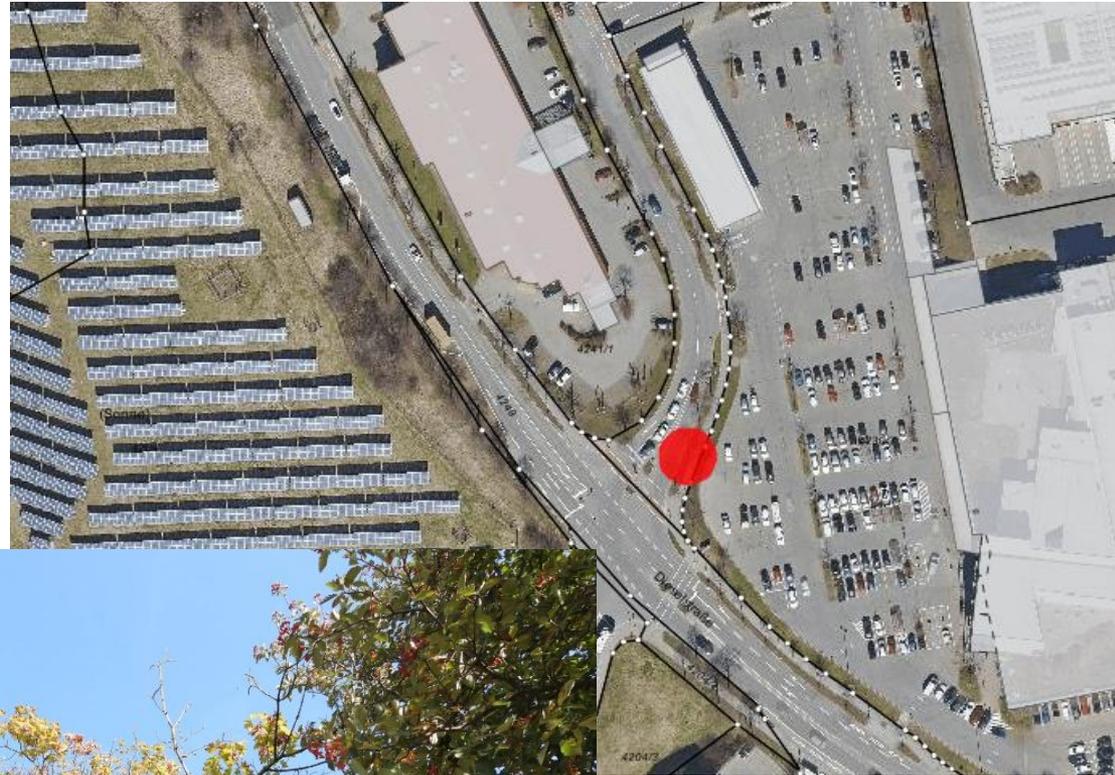
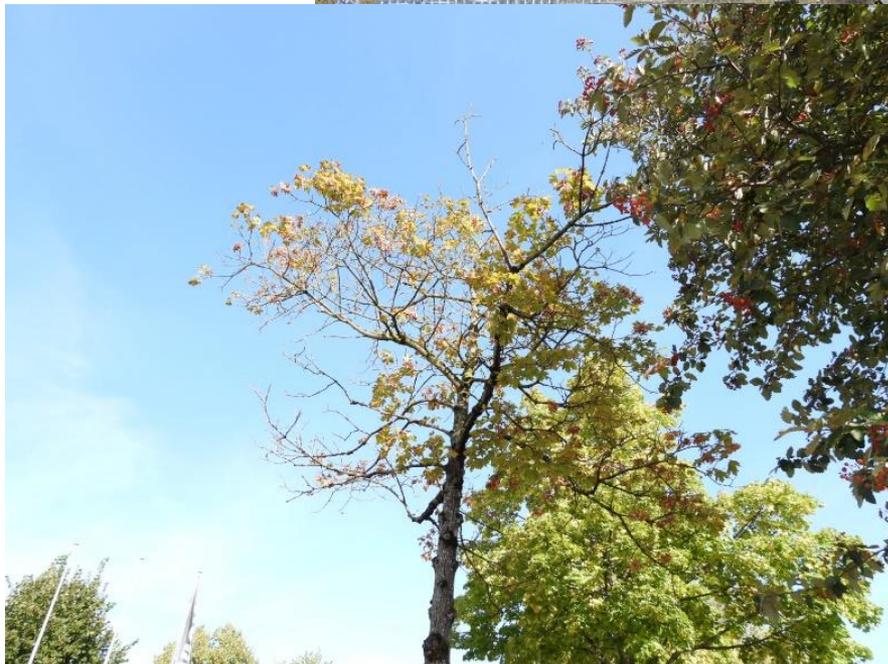
Ursulasrieder Straße

1 Spitzahorn

Stammschäden

Deutlich am Absterben

Ersatz vor Ort
