Bekanntgabe notwendiger Baumfällungen durch das
Amt für Tiefbau und Verkehr – Abteilung Stadtgrün

Ausschuss für Umwelt- und Klimaschutz am 08.12.2020

Übersicht

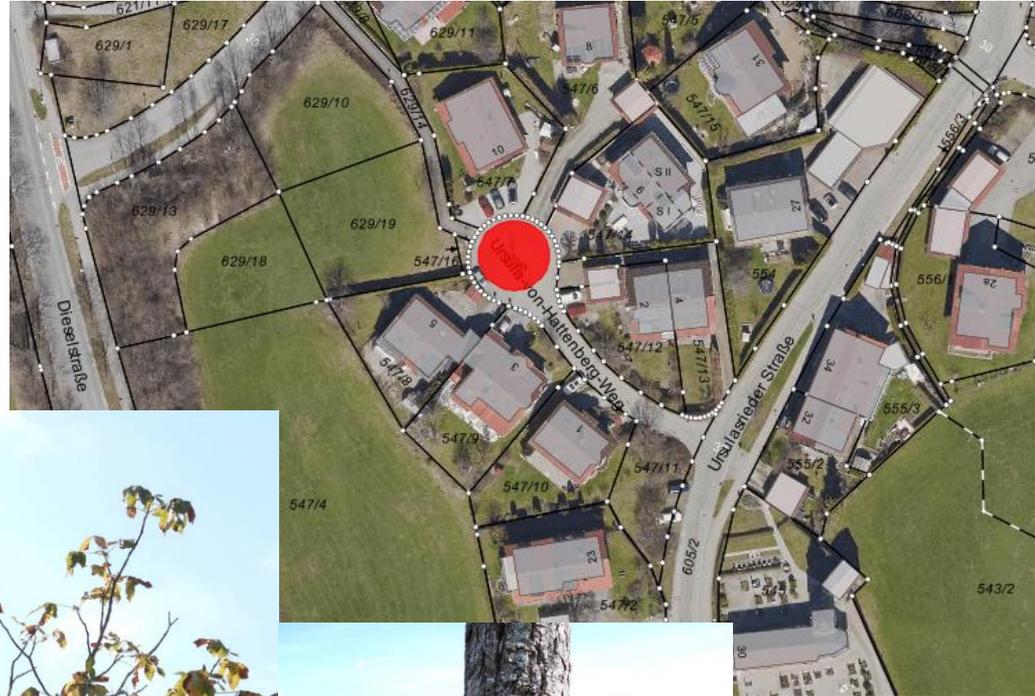
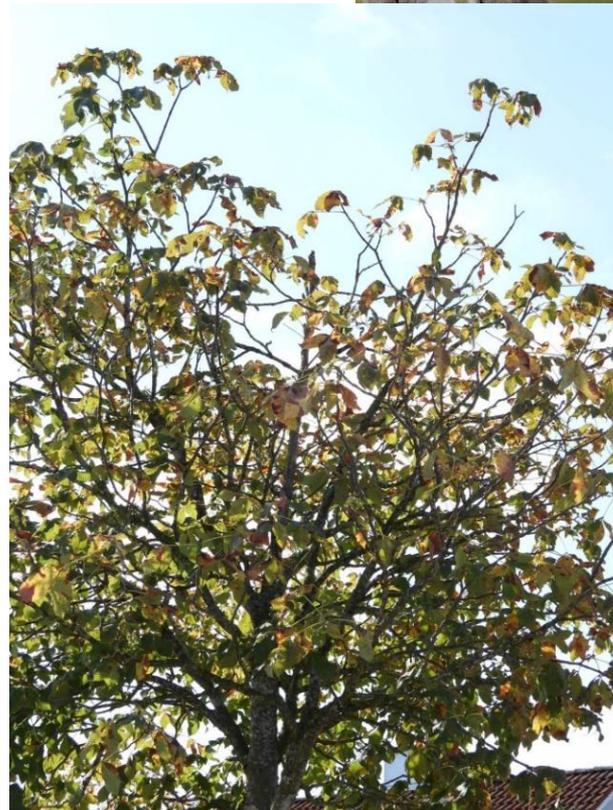
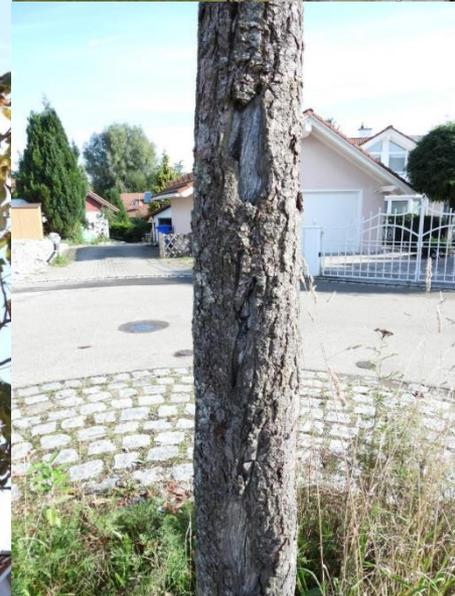
Ursula-von-Hattenberg-Weg

1 Kastanie

Leittrieb abgestorben

Stammschaden

Ersatz vor Ort

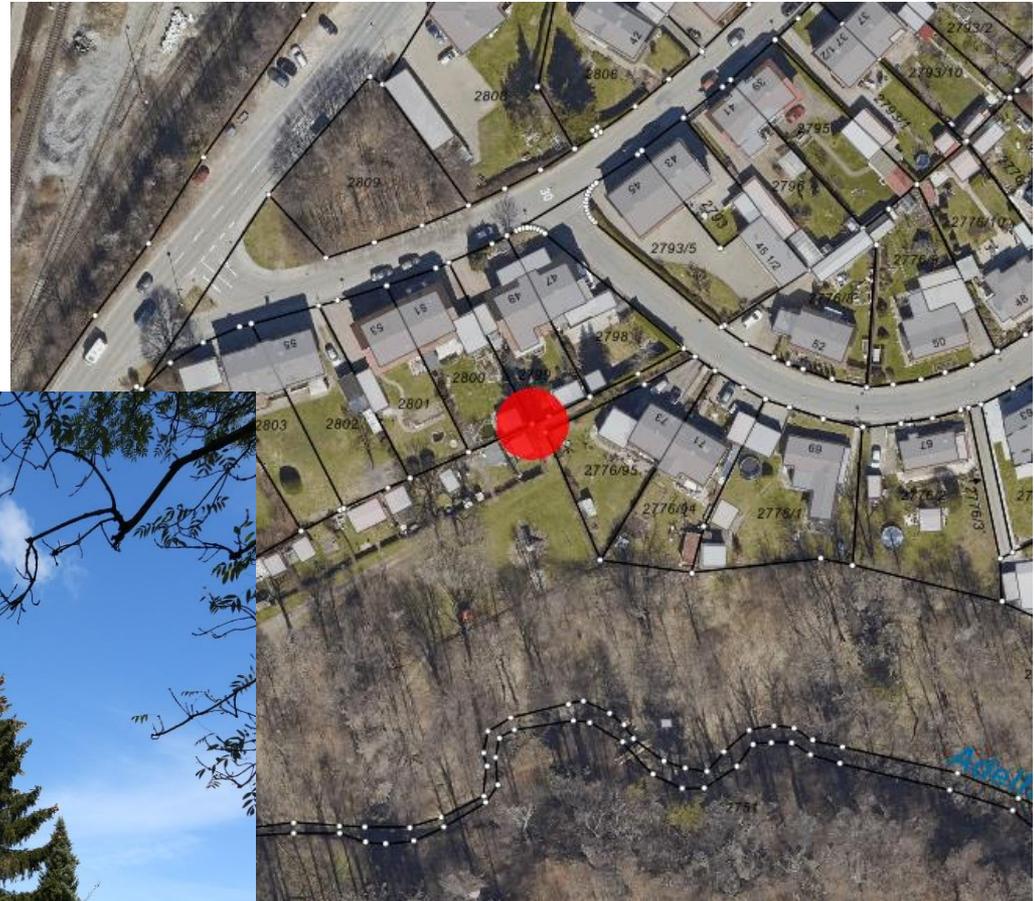
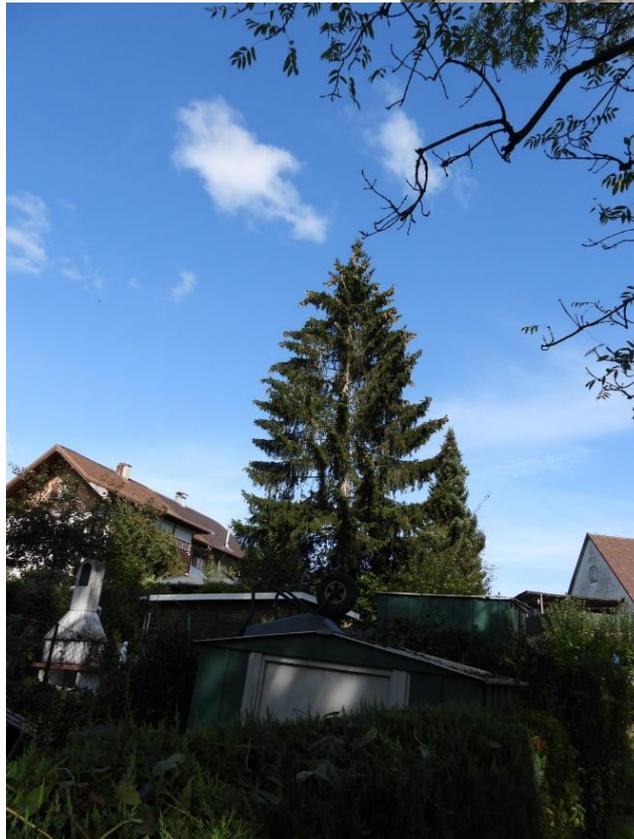
Eicher Ring Weg Kleingartenanlage

1 Rotfichte

Überalterung

Kein Ersatz vor Ort

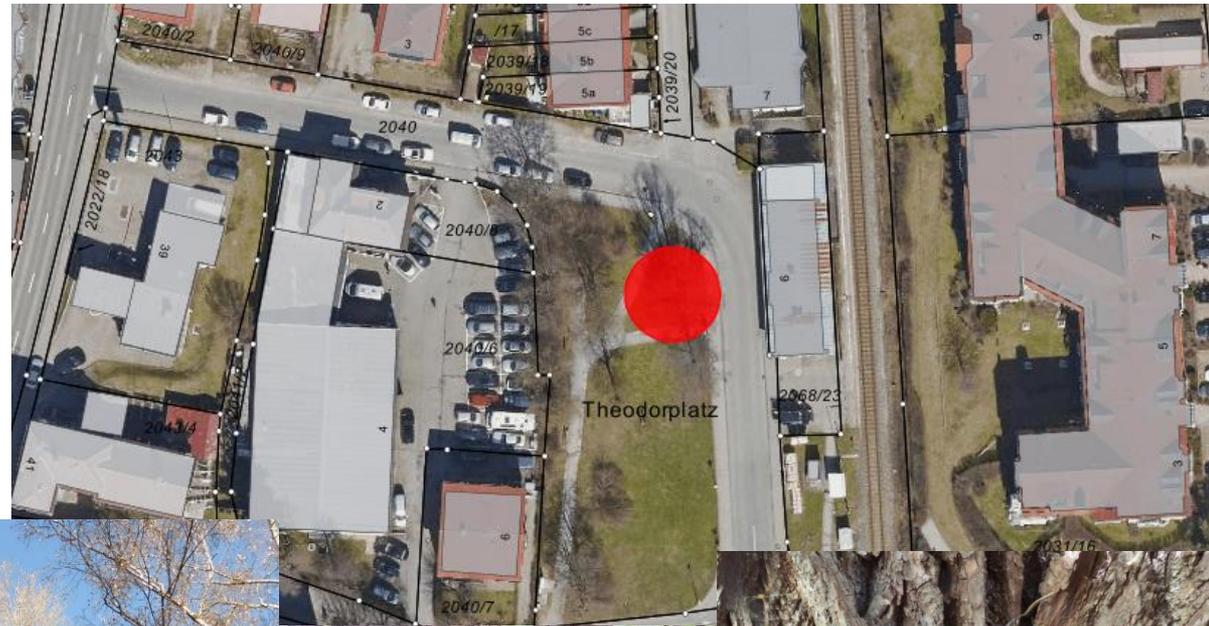
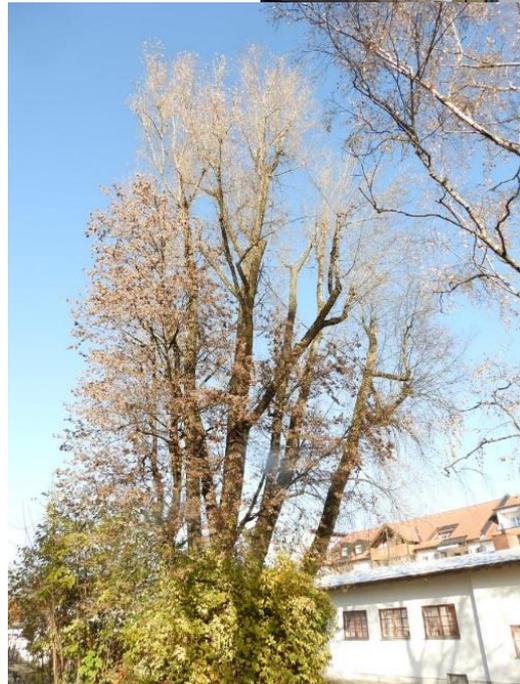
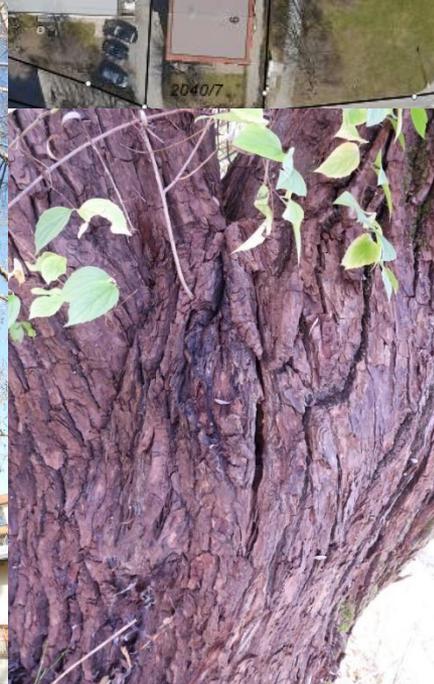
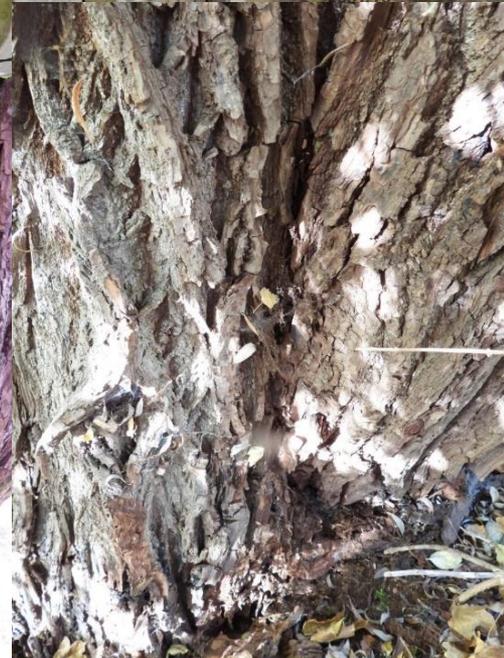
Theodorplatz

1 Weide

Riss im Stamm

Standfestigkeit
nicht mehr
gegeben

Ersatz vor Ort
