Artenschutzrechtliches Kurzgutachten (Fledermäuse und Gebäudebrüter) zum geplanten Abriss eines Wohnhauses in der Ellharter Straße 29, Kempten

- Stand: 05.06.2020 -

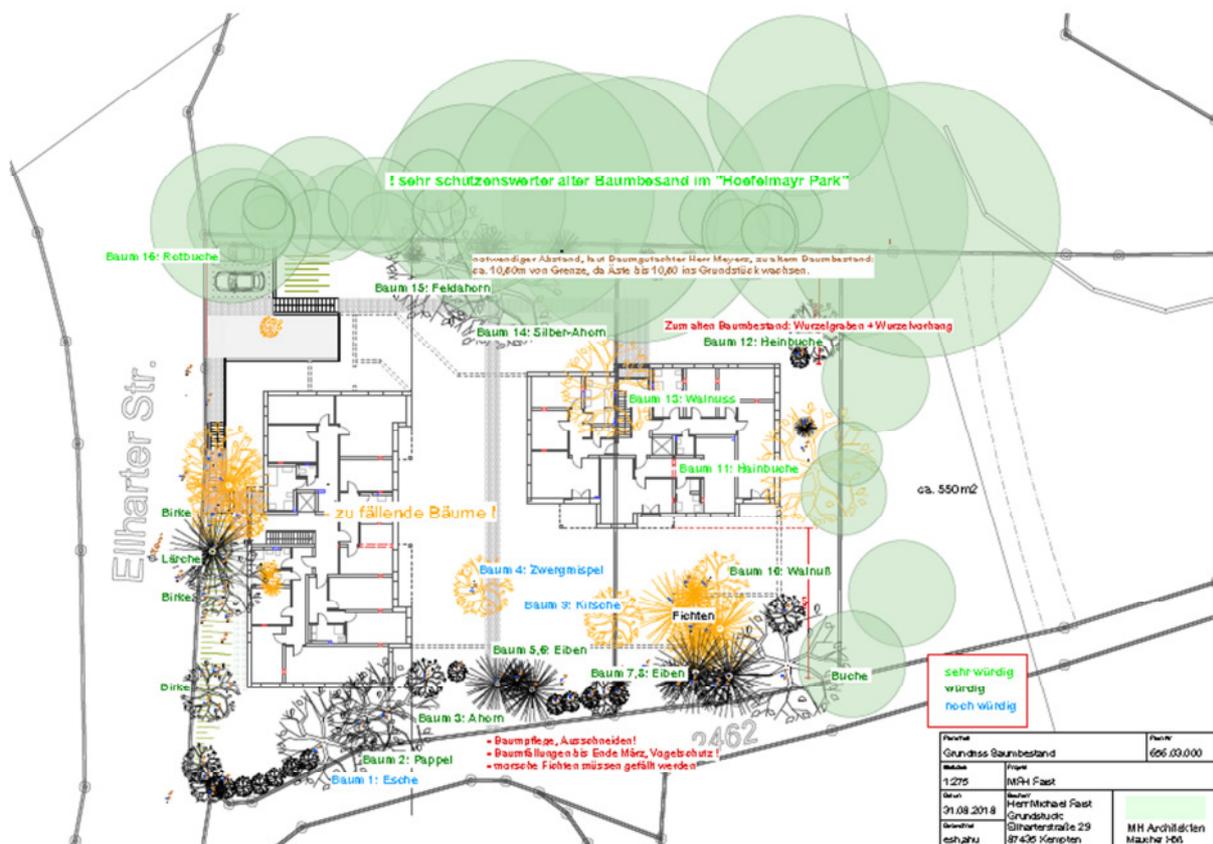
Abb. 1: Grundriss zum Baumbestand auf dem Grundstück in der Ellharter Str. 29. Gelb markiert sind die zur Fällung vorgesehenen Bäume. (Quelle: Architekturbüro Maucher + Höß).

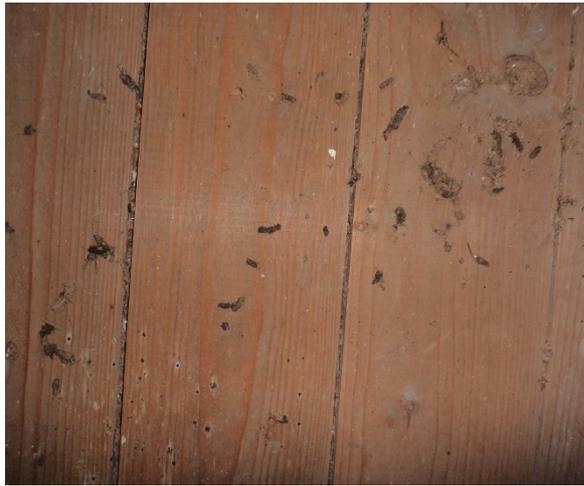
Im Dachboden des Wohnhauses konnte an zwei Stellen alter Fledermauskot festgestellt werden (Abb. 2 u. 3). Die Kotkrümel waren teilweise zertreten. Am Tag der Kontrollen waren keine Individuen anwesend. Die potenziellen Ein-/Ausflugsmöglichkeiten bestehen durch Lüftungsschlitze auf der Südseite (Abb. 4). Aufgrund der geringen Kotmenge und der Nichtanwesenheit von Individuen ist hier von einem Zwischenquartier einzelner Individuen auszugehen, das gelegentlich aufgesucht wird. Der Abriss des Gebäudes kann aufgrund dessen unter Berücksichtigung von Minimierungs- und Vermeidungsmaßnahmen (s. 4.1.2) ohne zeitliche Einschränkungen durchgeführt werden. Der Verlust der Zwischenquartiere ist an den neuen Gebäuden zu kompensieren (s. 4.1.2).

Abb. 2: Fledermauskot im Dachboden (Ostseite).

Aufgrund des dauerhaften Verlustes des Quartieres im Dachboden sind sechs Fledermausfassadenquartiere an den neuen Gebäuden zu realisieren (z.B. Produkte der Firma Schwegler, <https://www.schwegler-natur.de> oder der Firma Hasselfeldt, <https://www.nistkasten-hasselfeldt.de>). Drei Kästen sind auf der Ostseite und drei Kästen auf der Südseite anzubringen. Bei der Positionierung ist darauf zu achten, dass sich unterhalb der Kästen keine Balkone/Terrassen befinden, damit der möglicherweise herabfallende Fledermauskot zu keiner Beeinträchtigung der Bewohner führt.

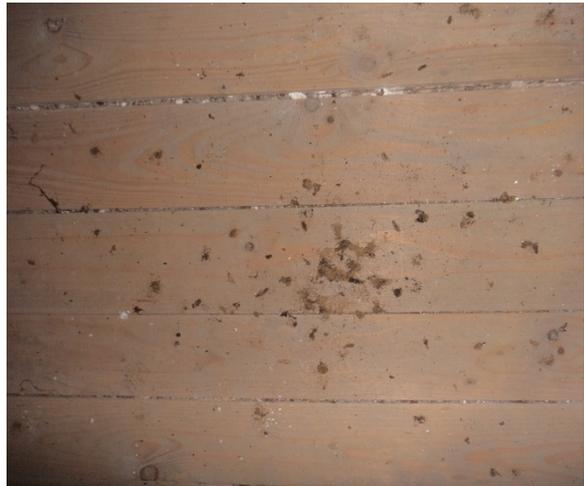
Abb. 3: Fledermauskot im Dachboden (Westseite).

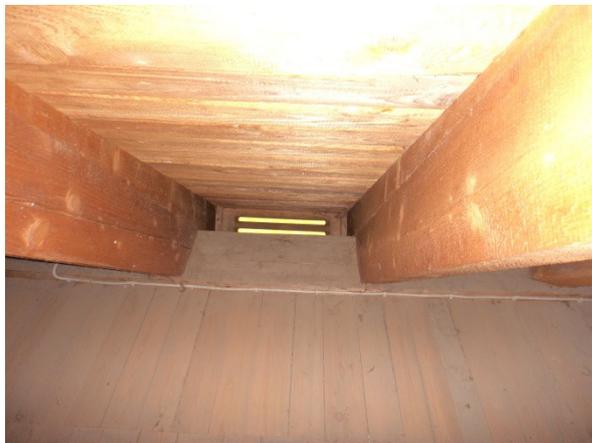
Abb. 4: Potenzielle Ein-/Ausflugsmöglichkeiten in den Dachboden (Südseite).
