DREES &
SOMMER

SANIERUNG UND ERGÄNZUNG DES BERUFLICHEN SCHULZENTRUMS KEMPTEN (ALLGÄU)

Präsentation Gremienvorstellung, März 2021

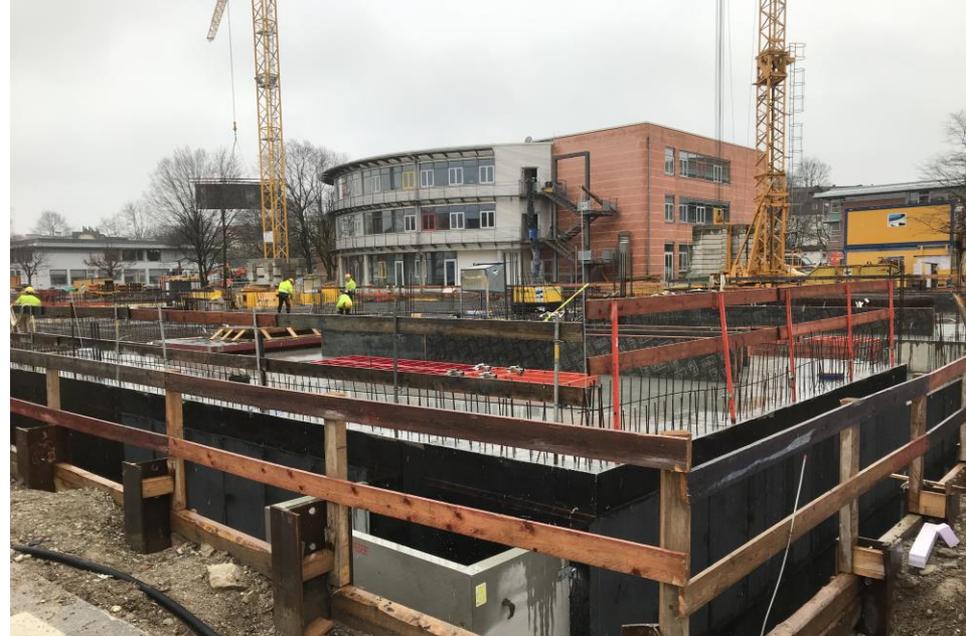
- Baugrube und Fundamentierung sind abgeschlossen.
- Außenwände UG sind fertiggestellt, inkl. Wandabdichtung.
- Decke über UG wird erstellt.

Kelleraußenwände / Decke über UG

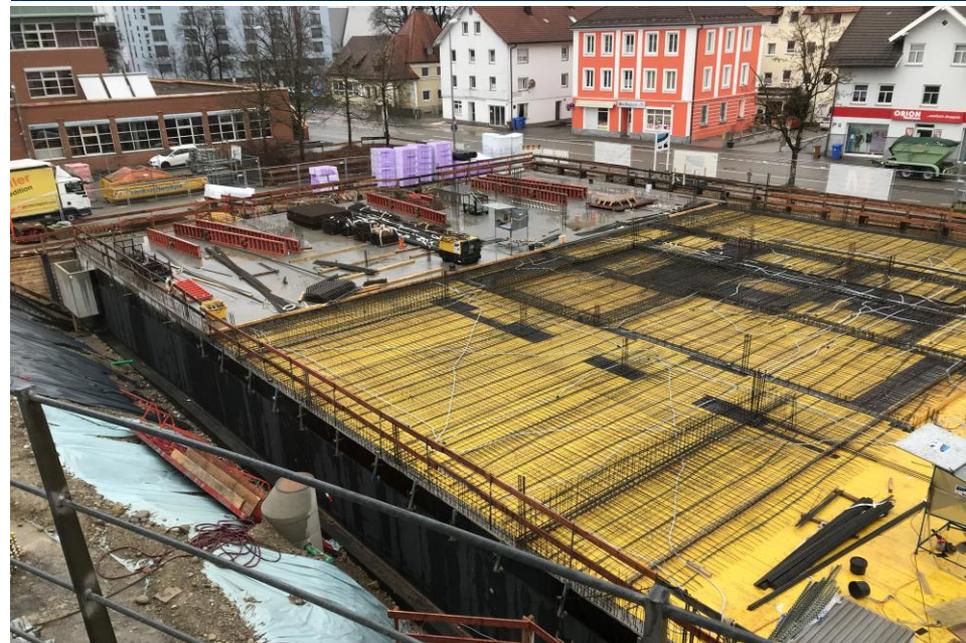
Decke über UG

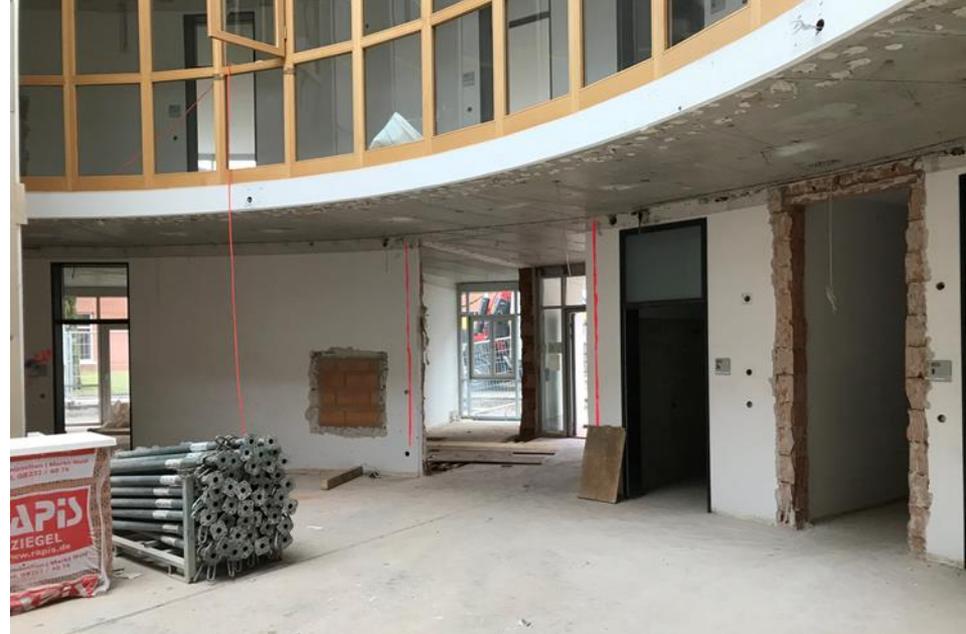
- Entkernungs- und Rückbauarbeiten sind abgeschlossen.
- Technische Anlagen und Einbauten sind zurückgebaut.
- Herstellen neuer Wände und Türdurchbrüche bereits weitestgehend abgeschlossen.
- Demontage von Fassadenelementen hat begonnen.

Entkernung Rundbau - Foyer

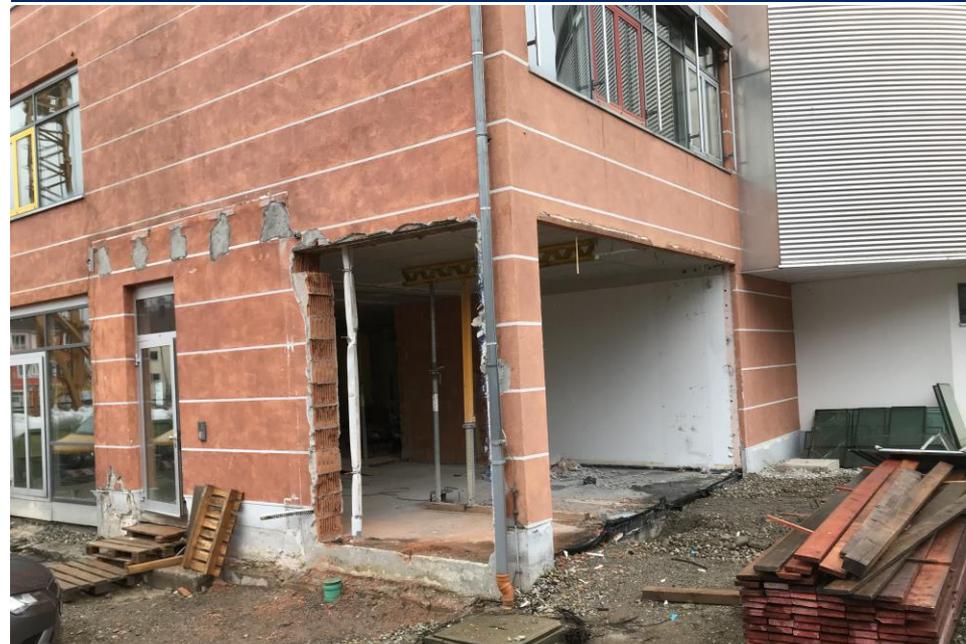
Neuer Haupteingang FOS/BOS

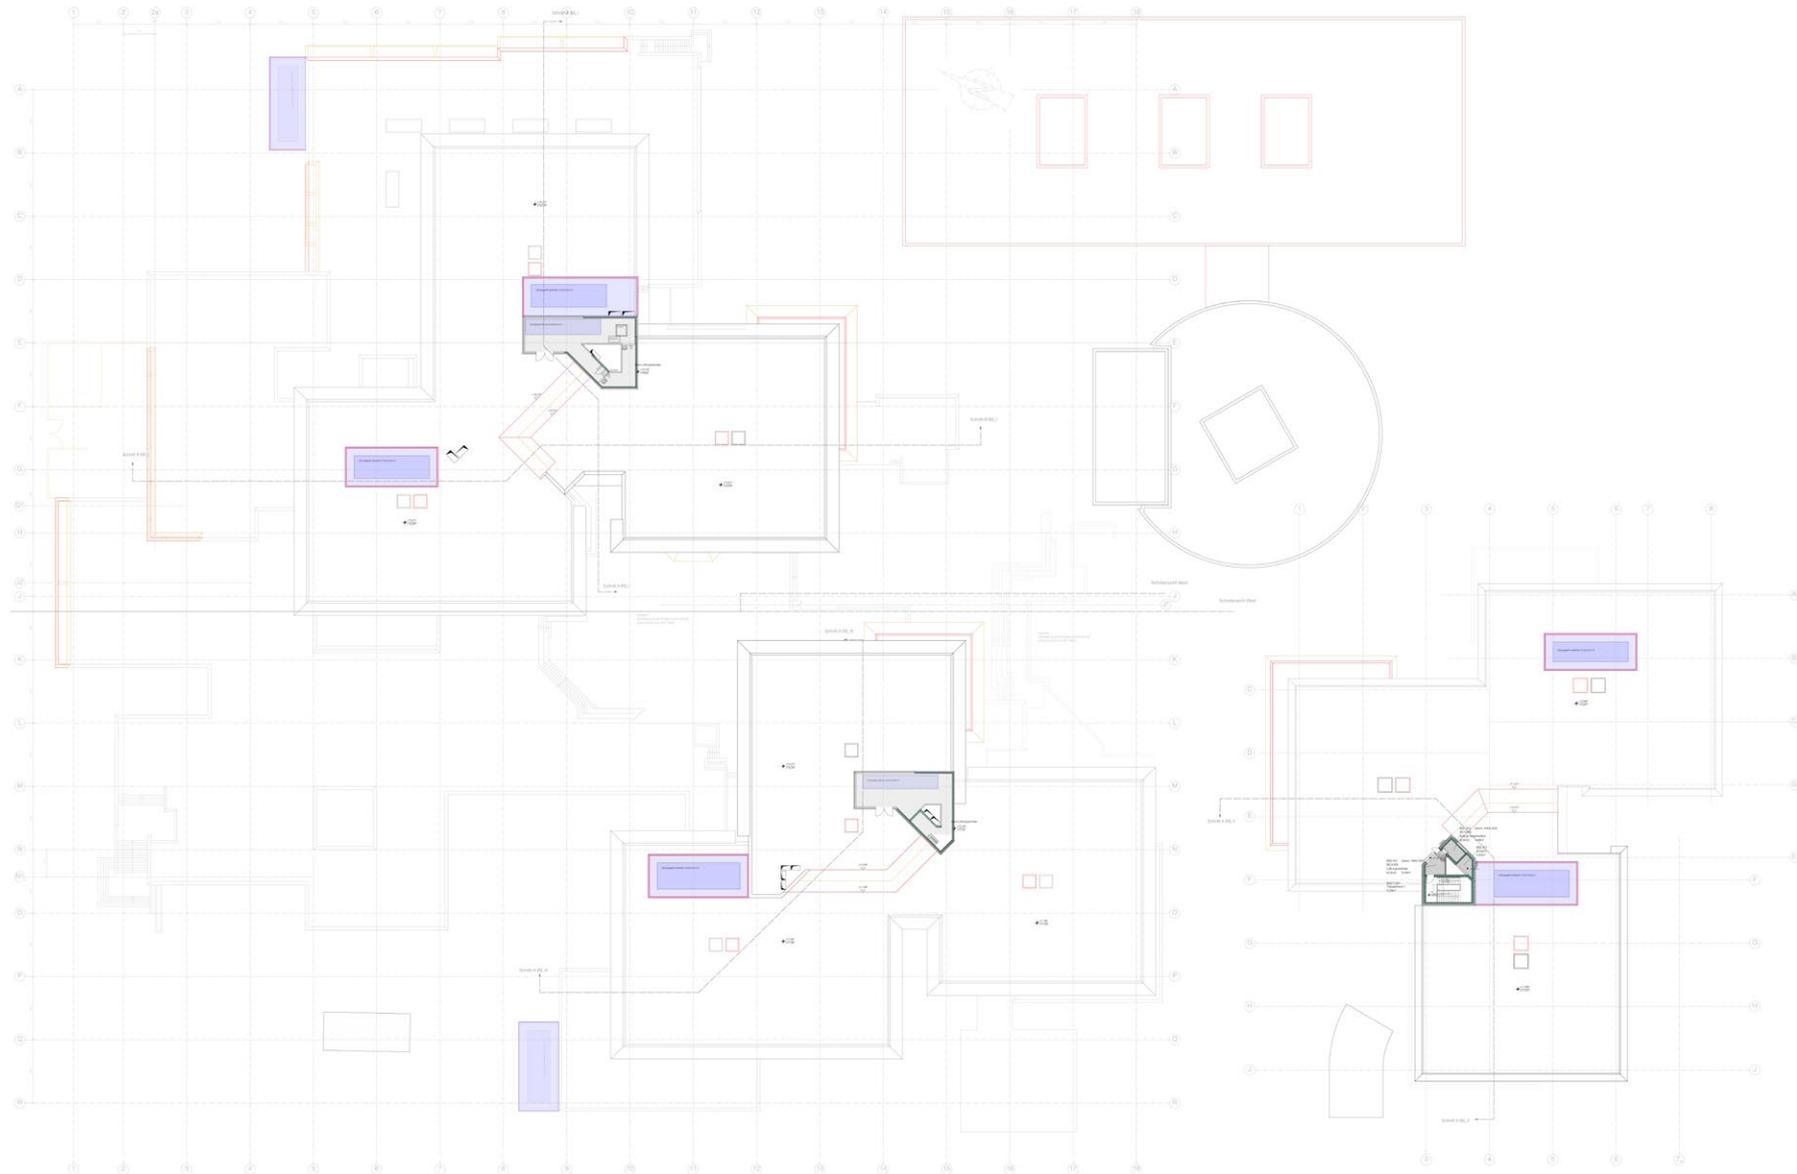
BS I+III Ebene 4

Vorentwurf freigegeben

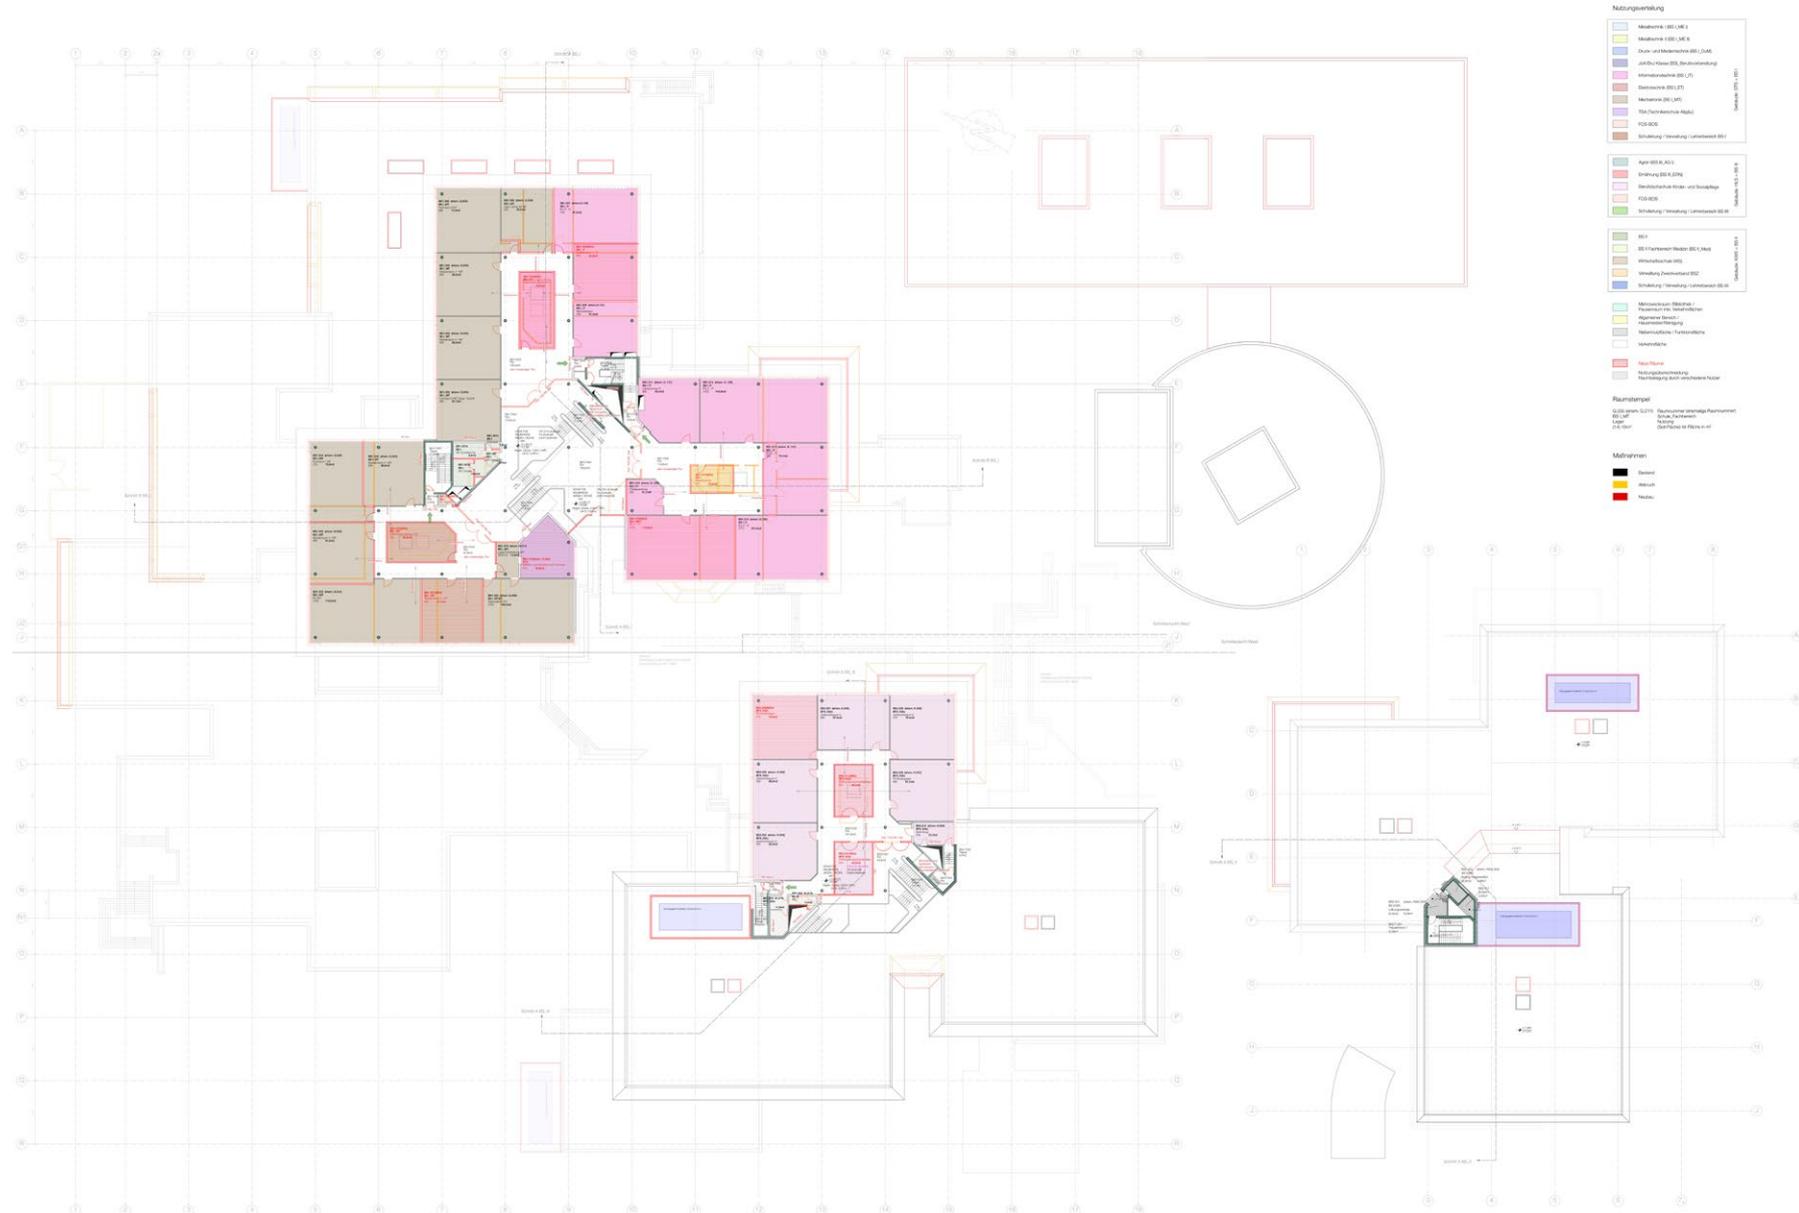
BS I+III Ebene 3

Vorentwurf freigegeben

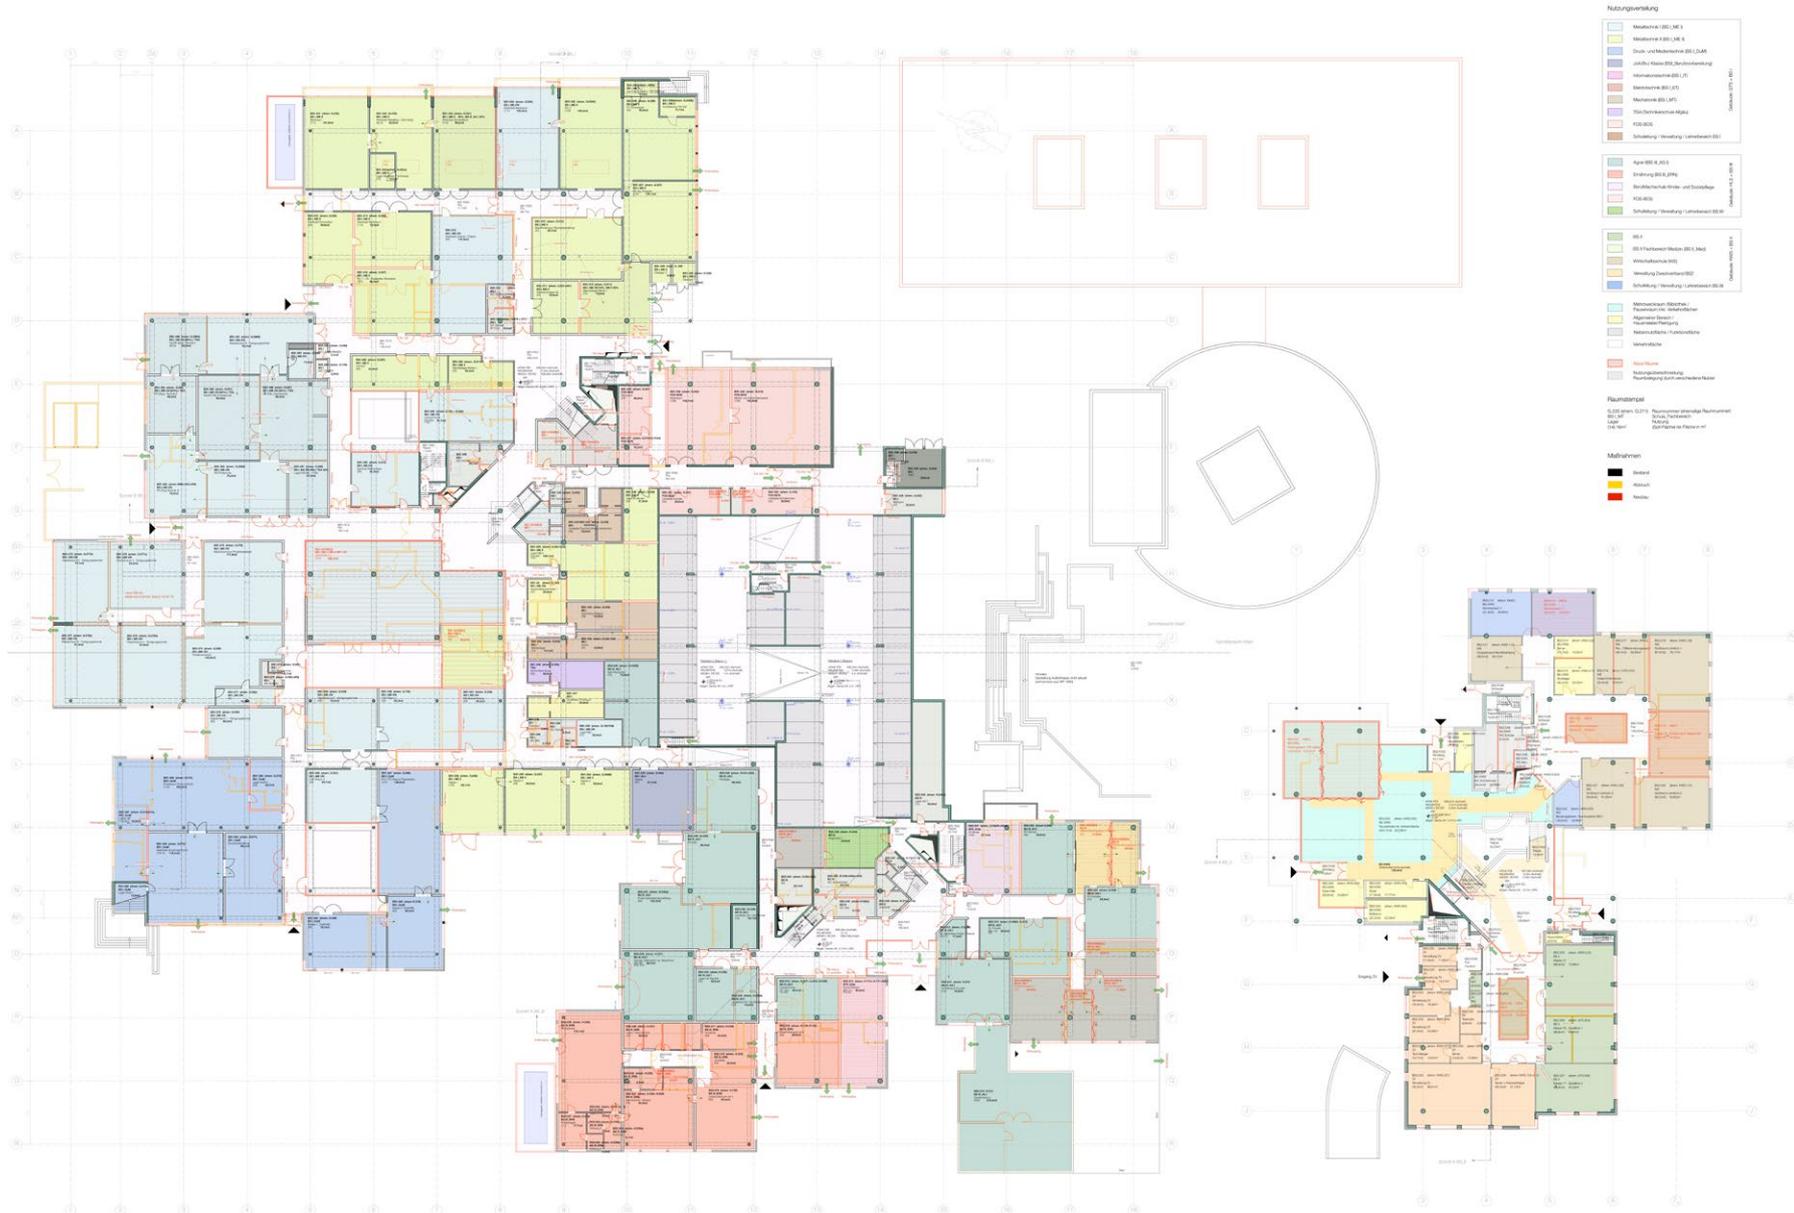
BS I+III Ebene 0

Vorentwurf freigegeben

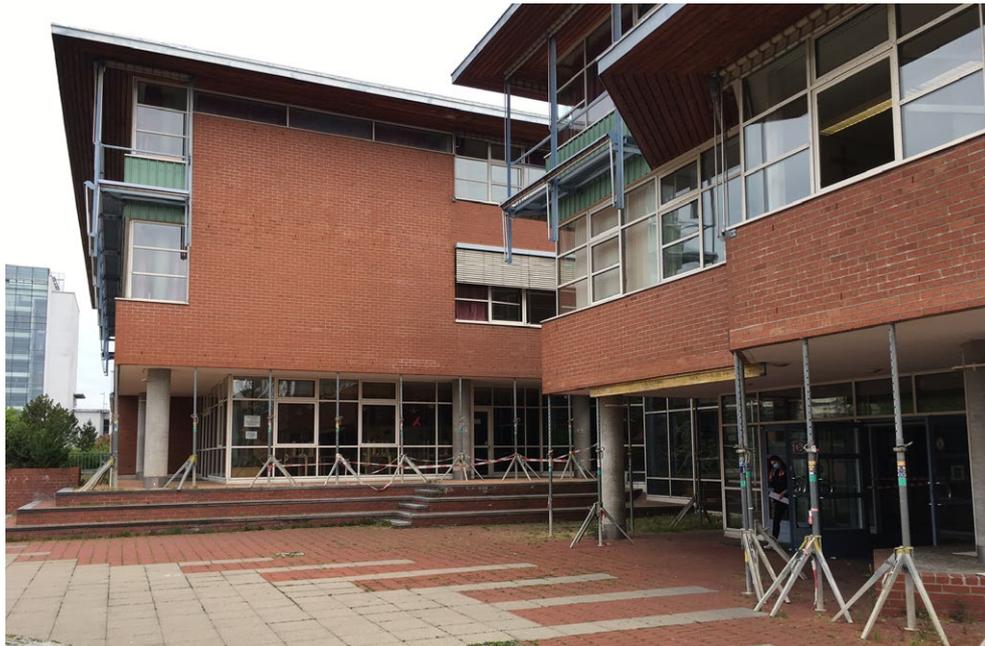
Sondierung Innenfassade

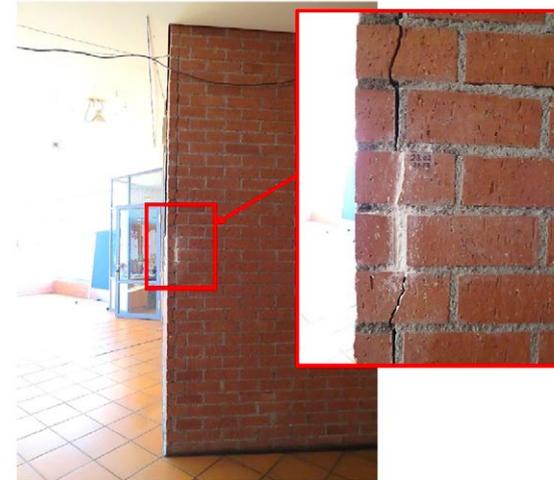
Foto 1: BS III, Erdgeschoss, Riss in der Fassade

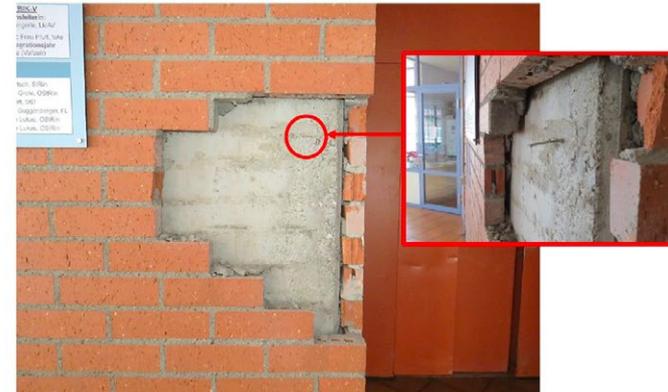
Foto 2: BS III, Erdgeschoss, Wandöffnung mit Anker

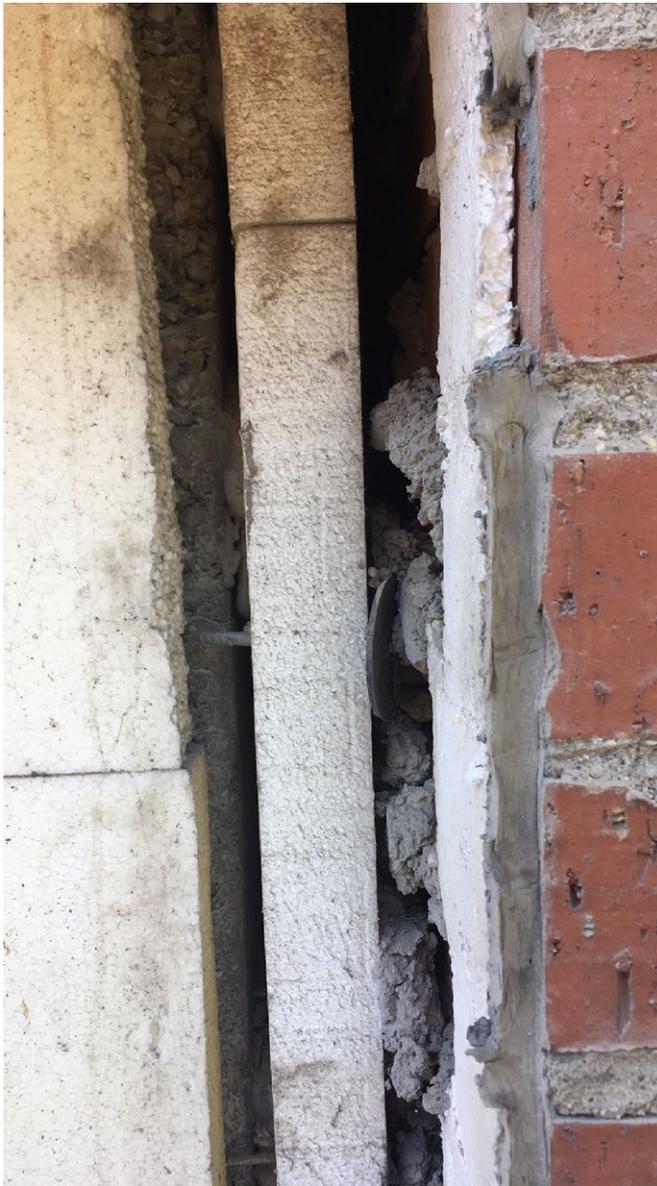
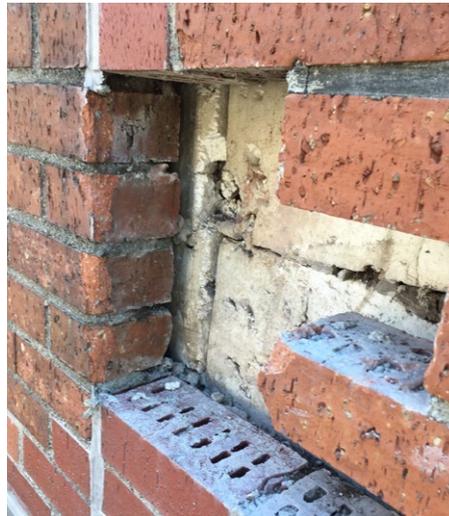
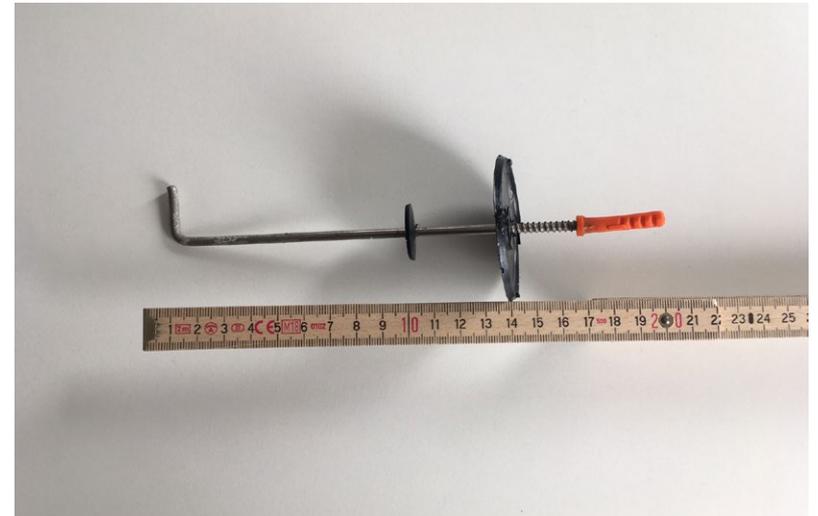
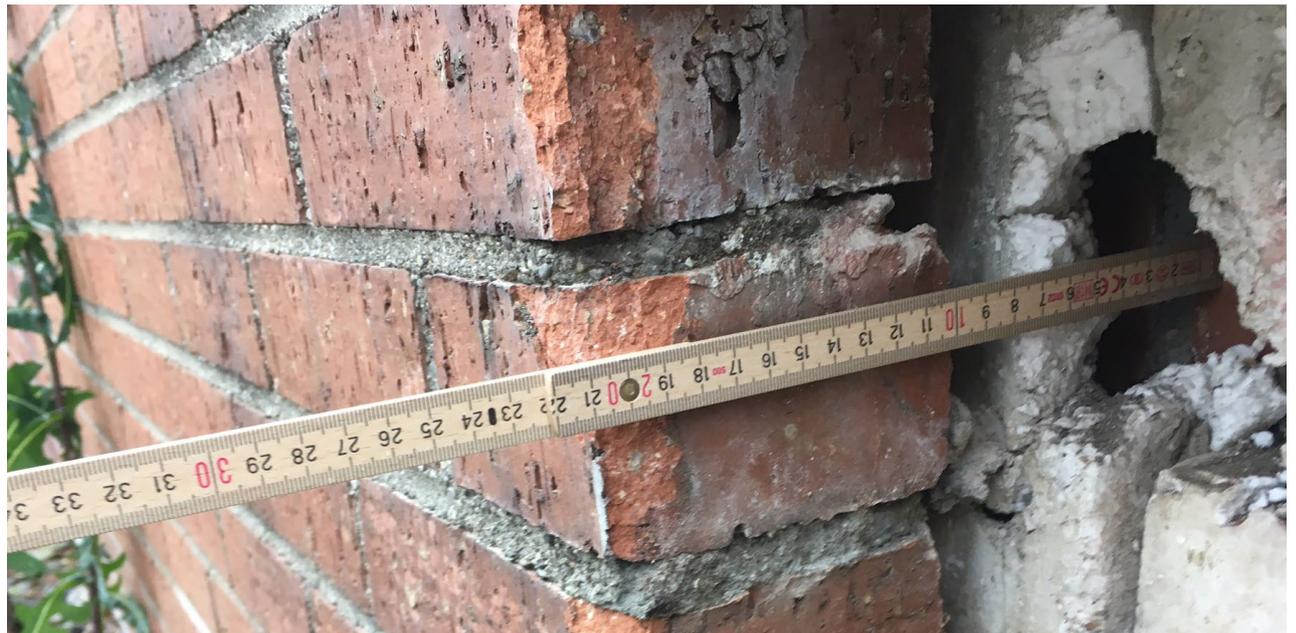
Sondierung Außenfassade BS I + III

Gutachten Dr. Schütz Ingenieure: Notwendigkeit zus. Rückverankerung (Vernadelung)

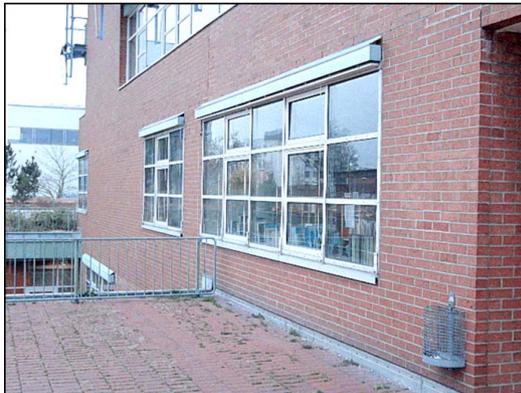
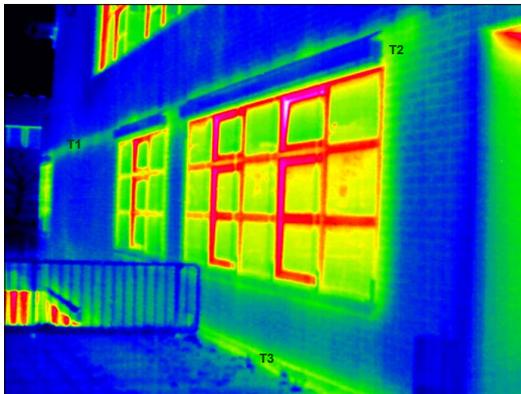
Thermogramm Nr.:
AC040414.irb

Temperaturen :
1.0 °C außen
23.0 °C innen

Umgebungsbedingung :
nachts
voll bedeckt
windstill

Auftraggeber : Zweckverband BSZ Kempten, Wiesstraße 30, 87435 Kempten
 Aufnahmeobjekt : BS1 Berufliches Schulzentrum KE - Achse H/9...11
 Meßtemperatur: T1: 3.9 °C +/- 0.2 K
 T2: 4.7 °C +/- 0.1 K
 T3: 4.8 °C +/- 0.2 K
 Kommentar : Zweischaliges Mauerwerk mit erkennbaren Stb-Konsolen (T1) sowie Wärmeverlusten am Übergang zu den außen bündig eingebauten Fenstern (T2). Wärmebrücke am aufgehenden Abdichtungsblech.

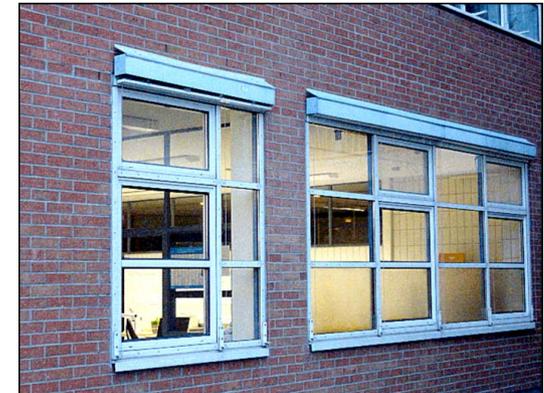
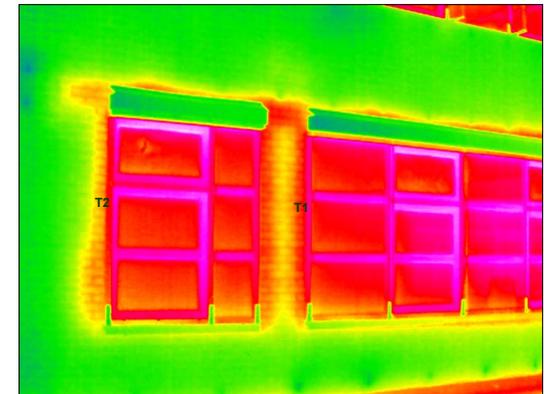
Thermogramm Nr.:
AA040428.irb

Temperaturen :
1.0 °C außen
23.0 °C innen

Umgebungsbedingung :
nachts
voll bedeckt
windstill

Auftraggeber : Zweckverband BSZ Kempten, Wiesstraße 30, 87435 Kempten
 Aufnahmeobjekt : BS3 Berufliches Schulzentrum KE - Achse O...P/18
 Meßtemperatur: T1: 7.5 °C +/- 0.2 K
 T2: 6.6 °C +/- 0.2 K
 Kommentar : T1/T2: Erhöhte Oberflächentemperaturen aufgrund der in die "kalte" Klinkerschalenebene eingebauten Fensterrahmen.

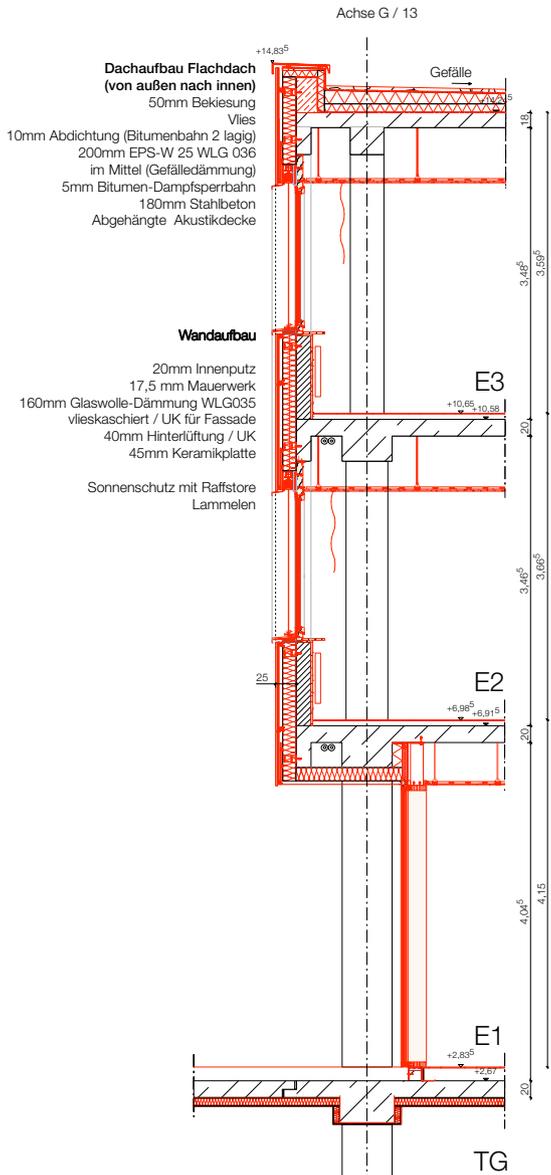
Freigegebene Vorentwurfsvariante (Variante 1)

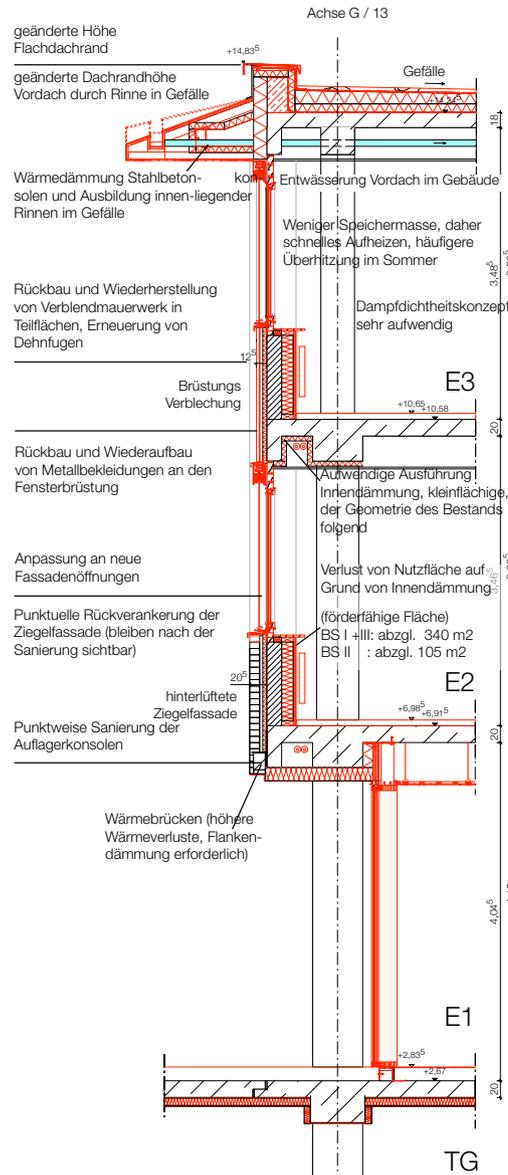
Vorentwurfsvariante

Sanierung Bestandsfassade und Vordächer (Variante 0)

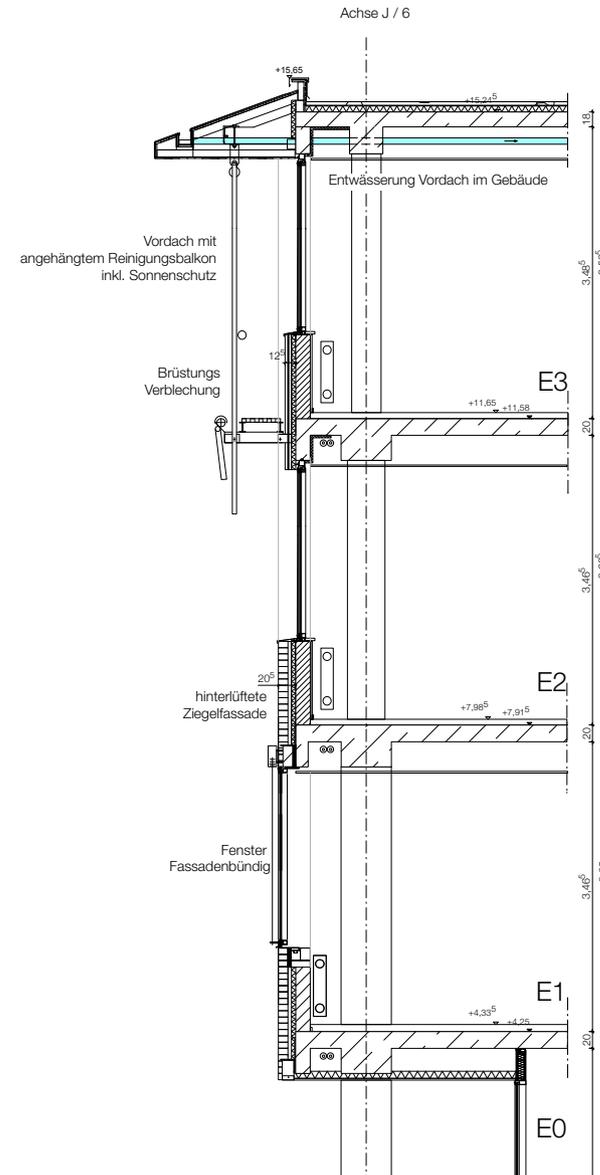
Bestand

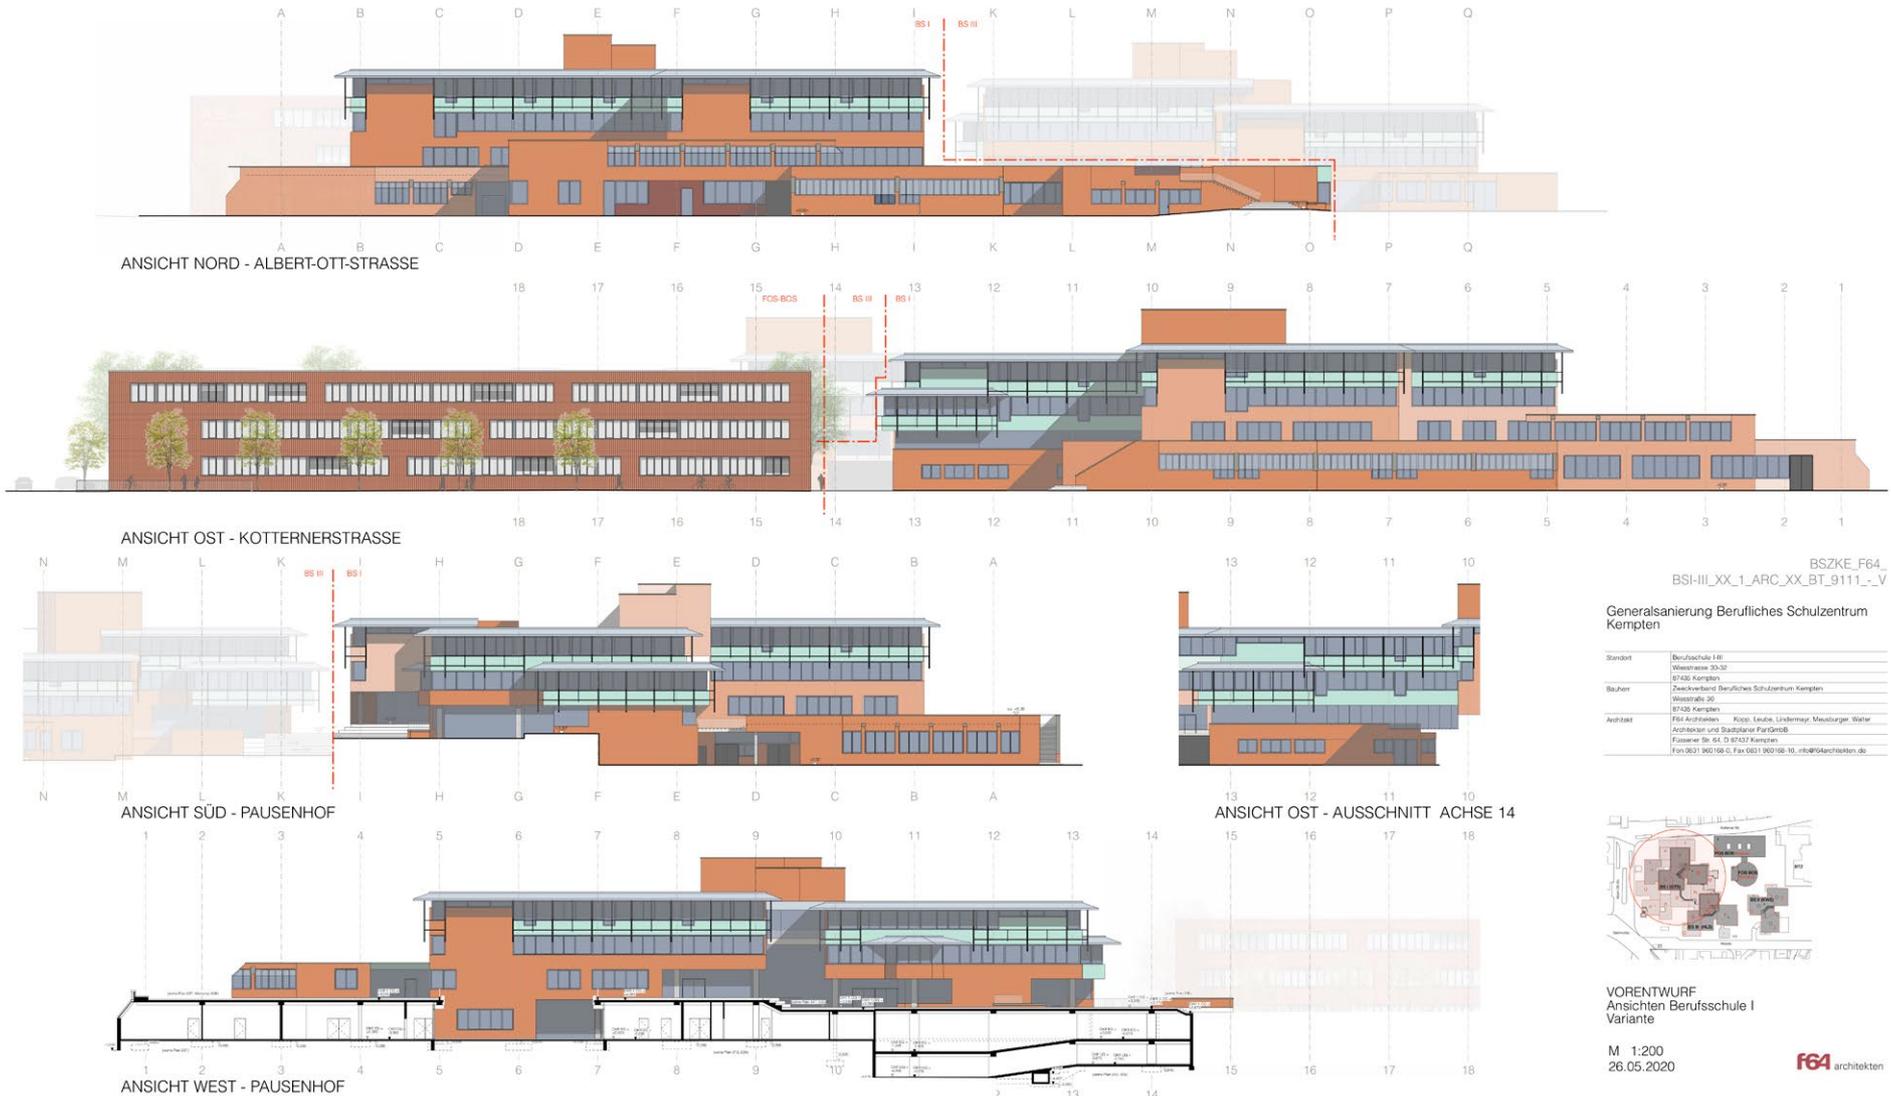
BSZKE_F64_
BSI-III_XX_1_ARC_XX_BT_9111_-V

Fassade BS I Bestand mit Erweiterungsbau FOSBOS

VORENTWURF
Ansichten Berufsschule I
Variante

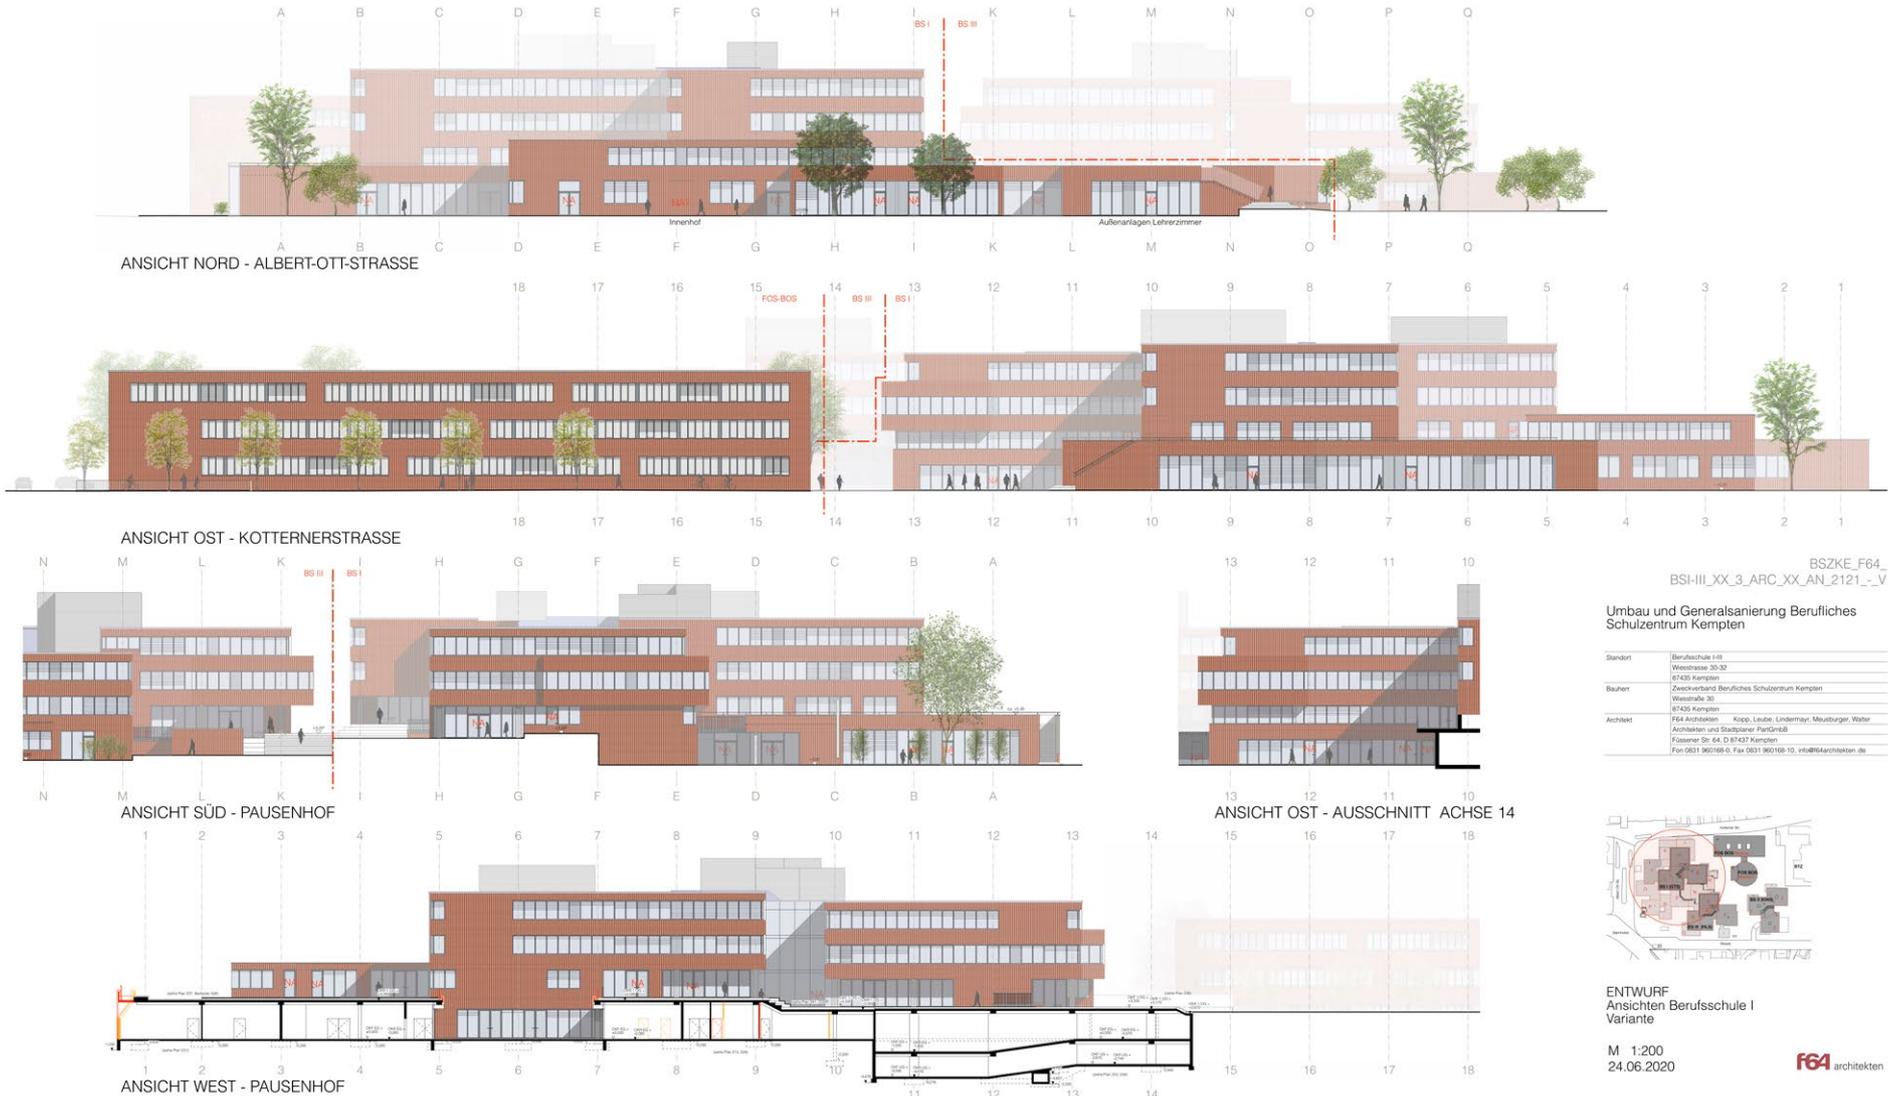
BSZKE_F64_
BSI-III_XX_3_ARC_XX_AN_2121_-V

Planungsstand Entwurf Fassade BS I

ENTWURF
Ansichten Berufsschule I
Variante

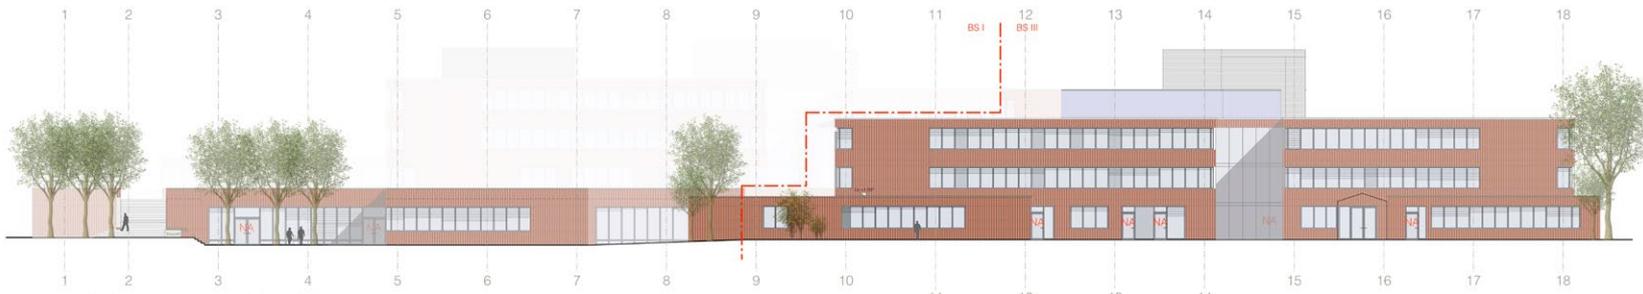
ANSICHT WEST - WIESSTRASSE

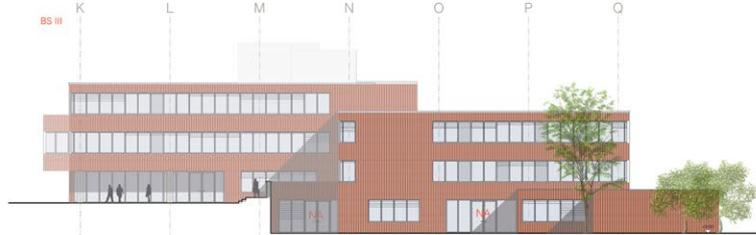
ANSICHT NORD - PAUSENHOF (ALBERT-OTT-STRASSE)

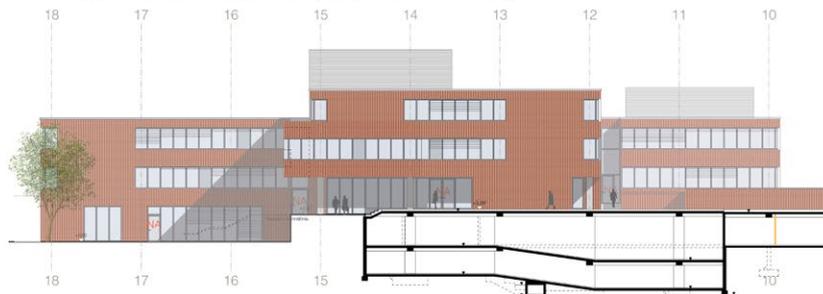
ANSICHT OST - PAUSENHOF (KOTTERNER-STRASSE)

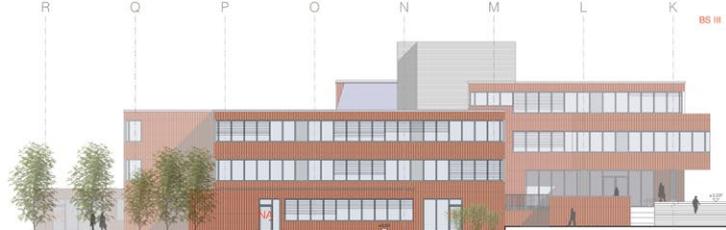
ANSICHT SÜD - PAUSENHOF

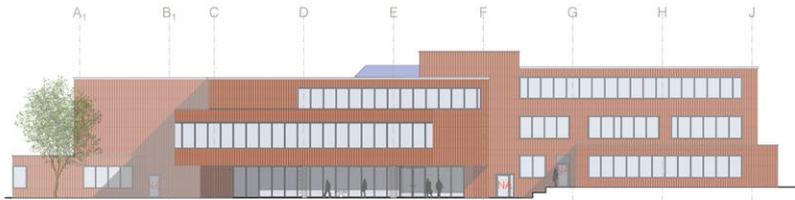
ANSICHT NORD - SCHULHOF (ALBERT-OTT-STRASSE)

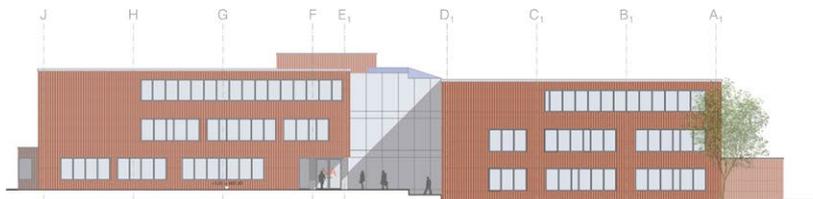
ANSICHT SÜD - SCHULHOF

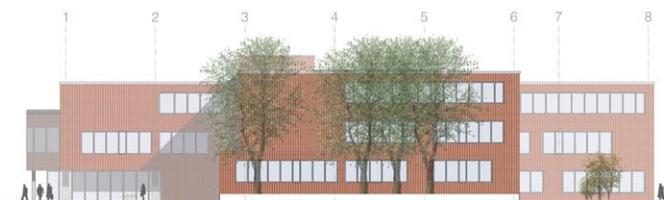
ANSICHT WEST - WIESSTRASSE

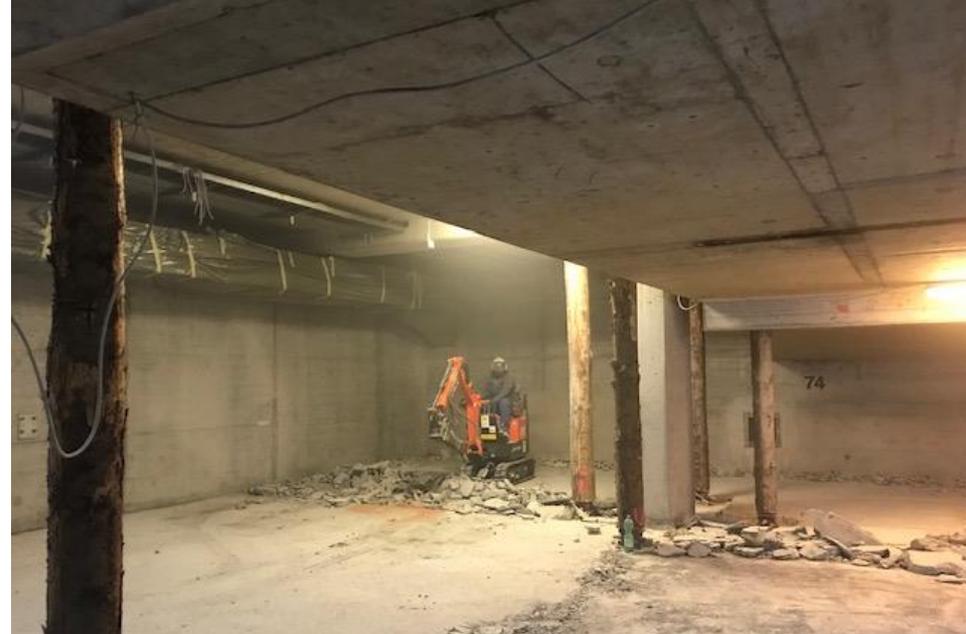
- Sanierung der Tiefgarage hat begonnen.
- Derzeit erfolgt der Rückbau der Estrichbeläge.
- Aufgrund von festgestellten belasteten Fugenmaterials sowie Einschränkungen der Arbeitszeiten zum Schutz des Schulbetriebs kommt es derzeit zu terminlichen Verzögerungen.

Rückbau - Estrichbeläge

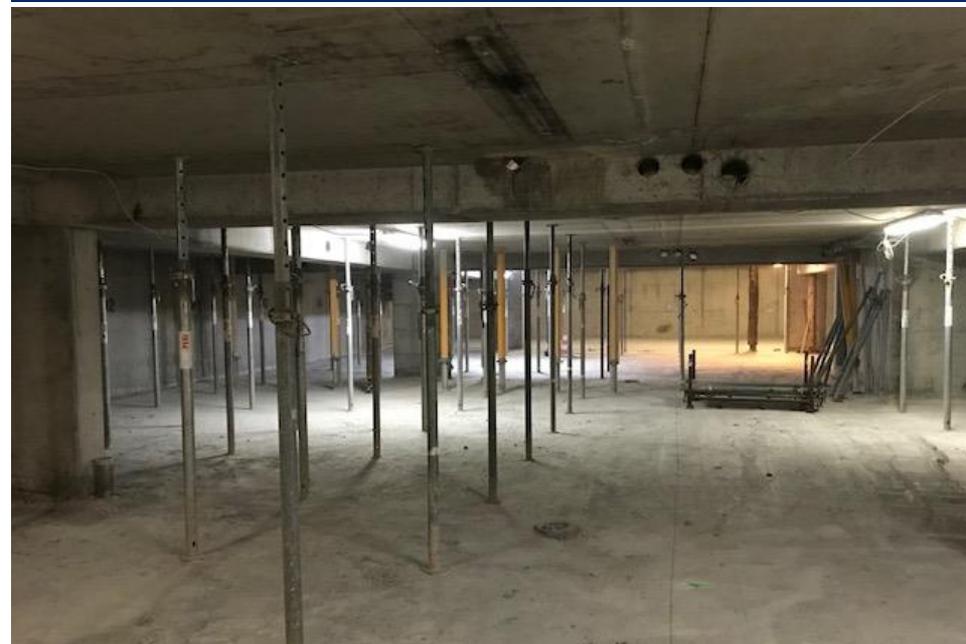
Abstützungen
