## TOP 7

# Bericht zu den Ergebnissen der Unfallkommission

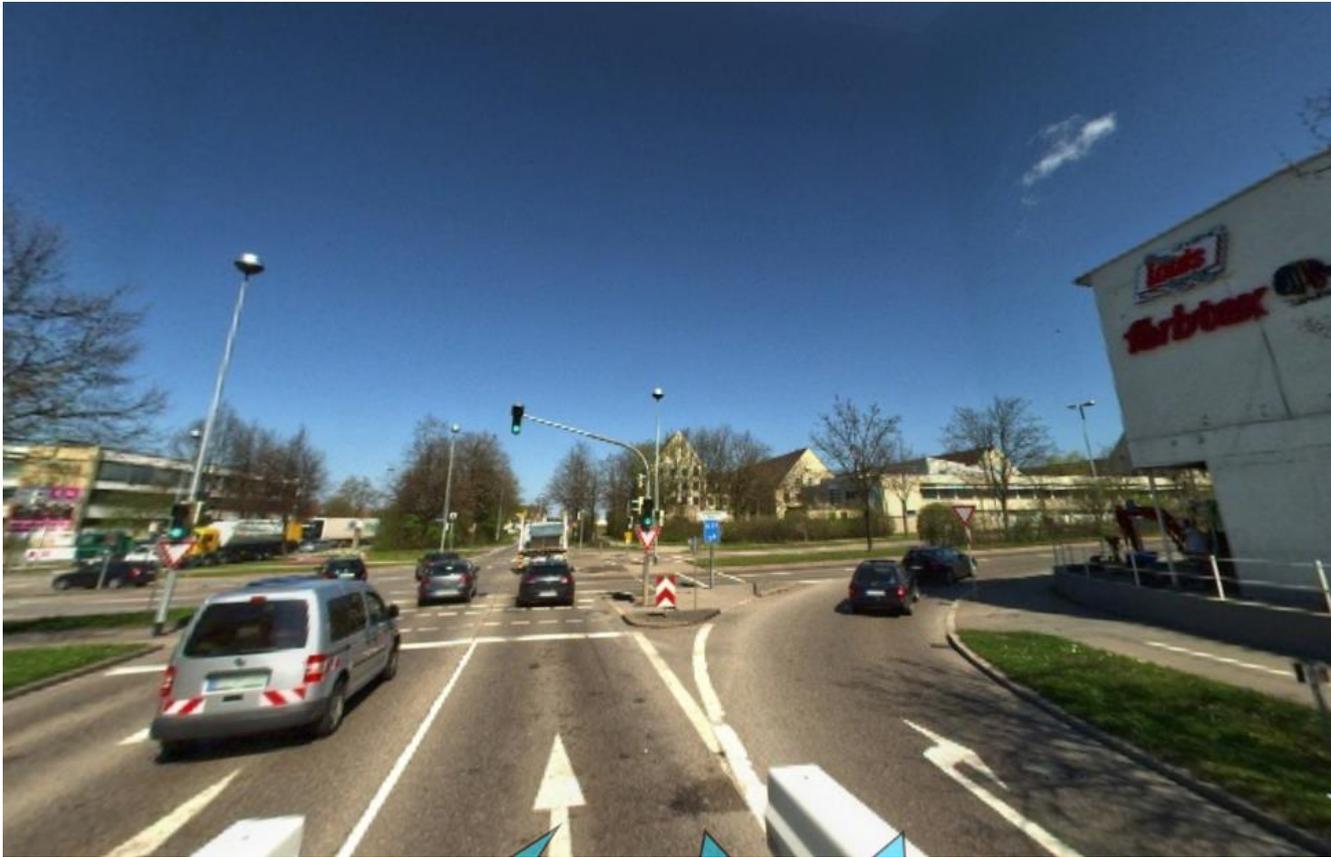
## Unfallhäufung Nr. 2 – B12 / B19 Berliner Platz

27 Unfälle

19 Leichtverletzte

Hauptunfallursache sind ungenügender Sicherheitsabstand, sogenannte Auffahrunfälle insbesondere in den Abbiegebeziehungen:

- Schumacherring stadtauswärts rechts Richtung Stefanstraße
- Kaufbeurer Straße stadteinwärts rechts Richtung Adenauerring

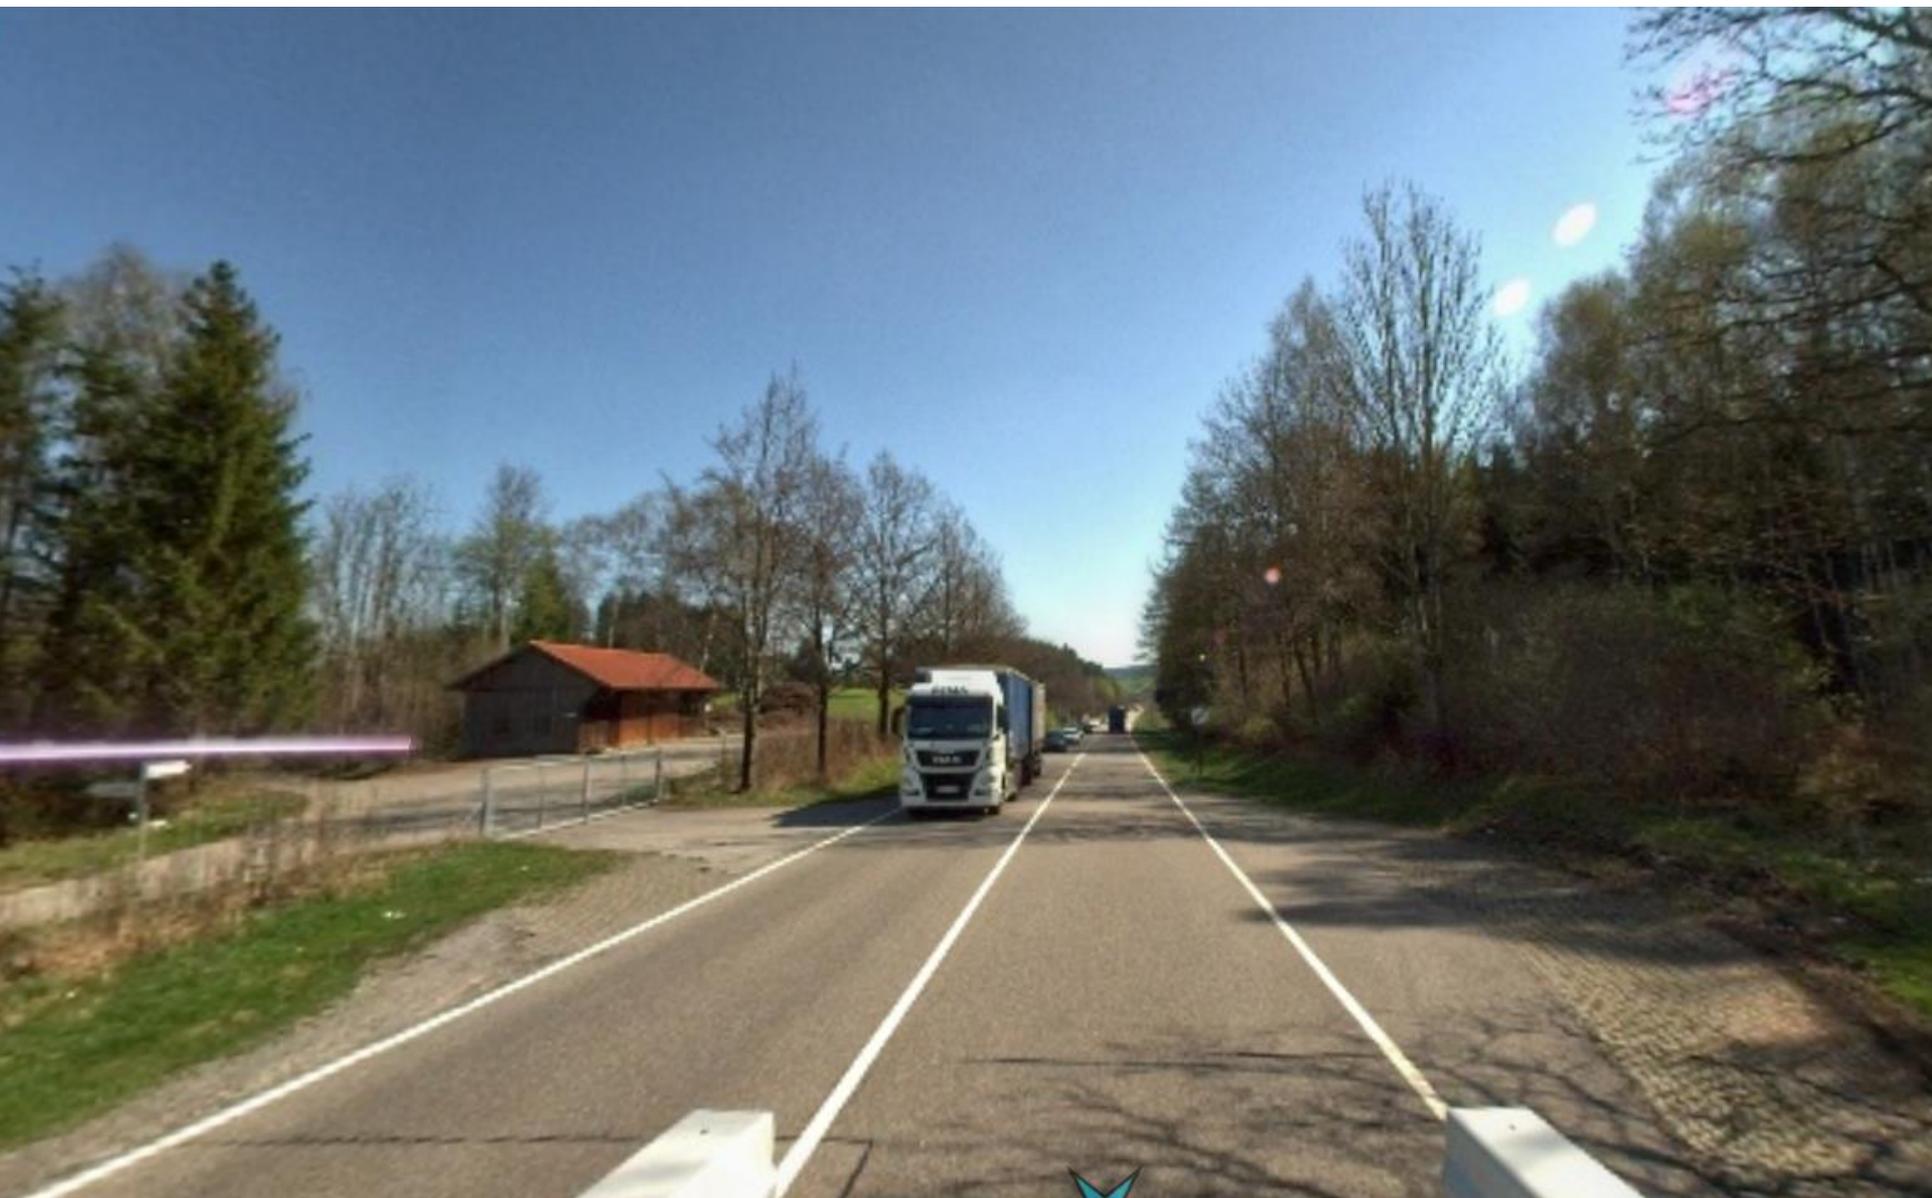
## - Unfallhäufung Nr. 3 – B12 Stadtgrenze

7 Unfälle

7 Schwerverletzte

8 Leichtverletzte

Hauptunfallursache sind Wendemanöver am Übergang zwischen dem 4-streifeigen zum 2-streifigen Querschnitt

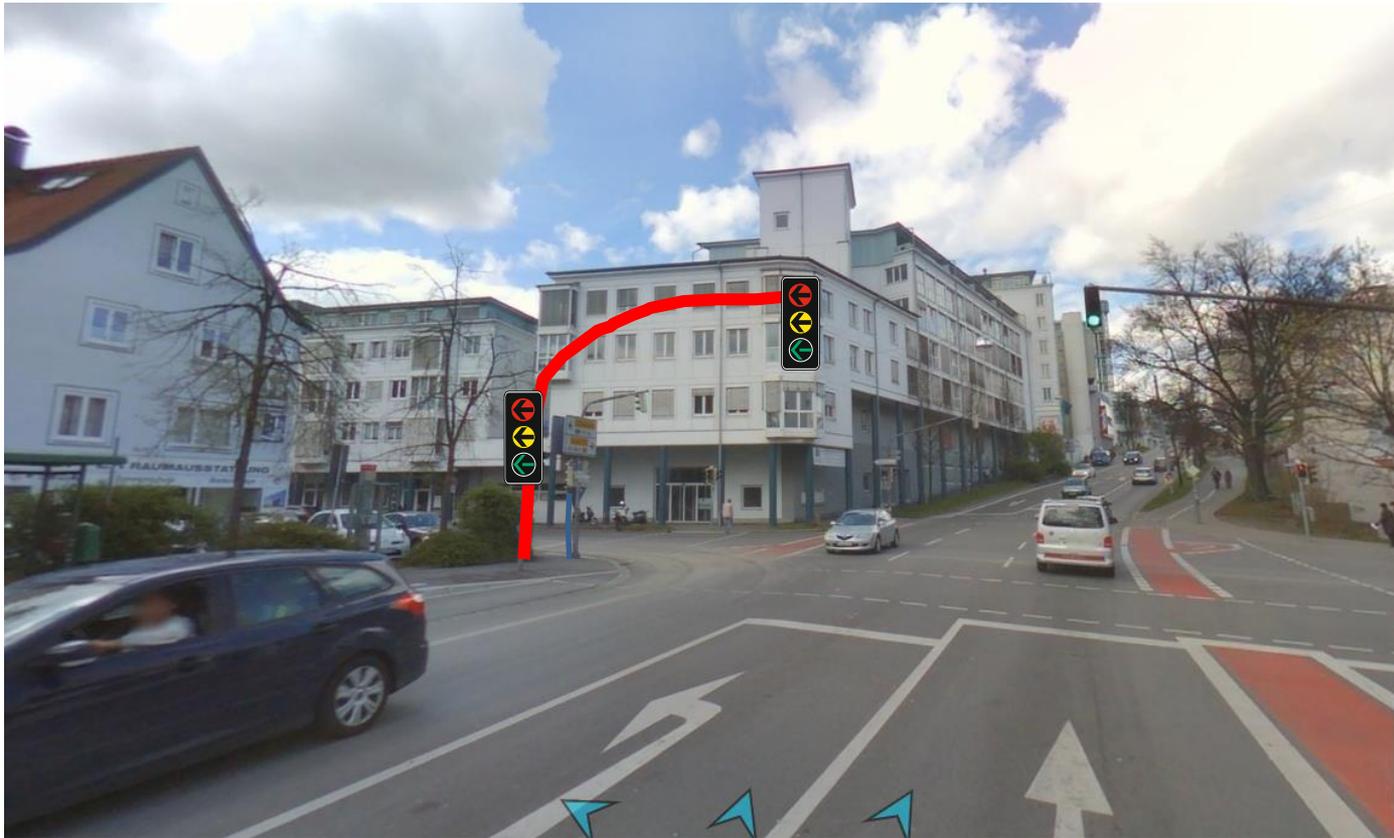
## - Unfallhäufung Nr. 4 – B19, Kreuzung Kronenstraße / Freudental

13 Unfälle

4 Schwerverletzte

6 Leichtverletzte

Hauptunfallursache sind Abbiegeunfälle mit Radfahrern  
insbesondere in der Abbiegebeziehung:

- Burgstraße stadteinwärts links Richtung Freudental

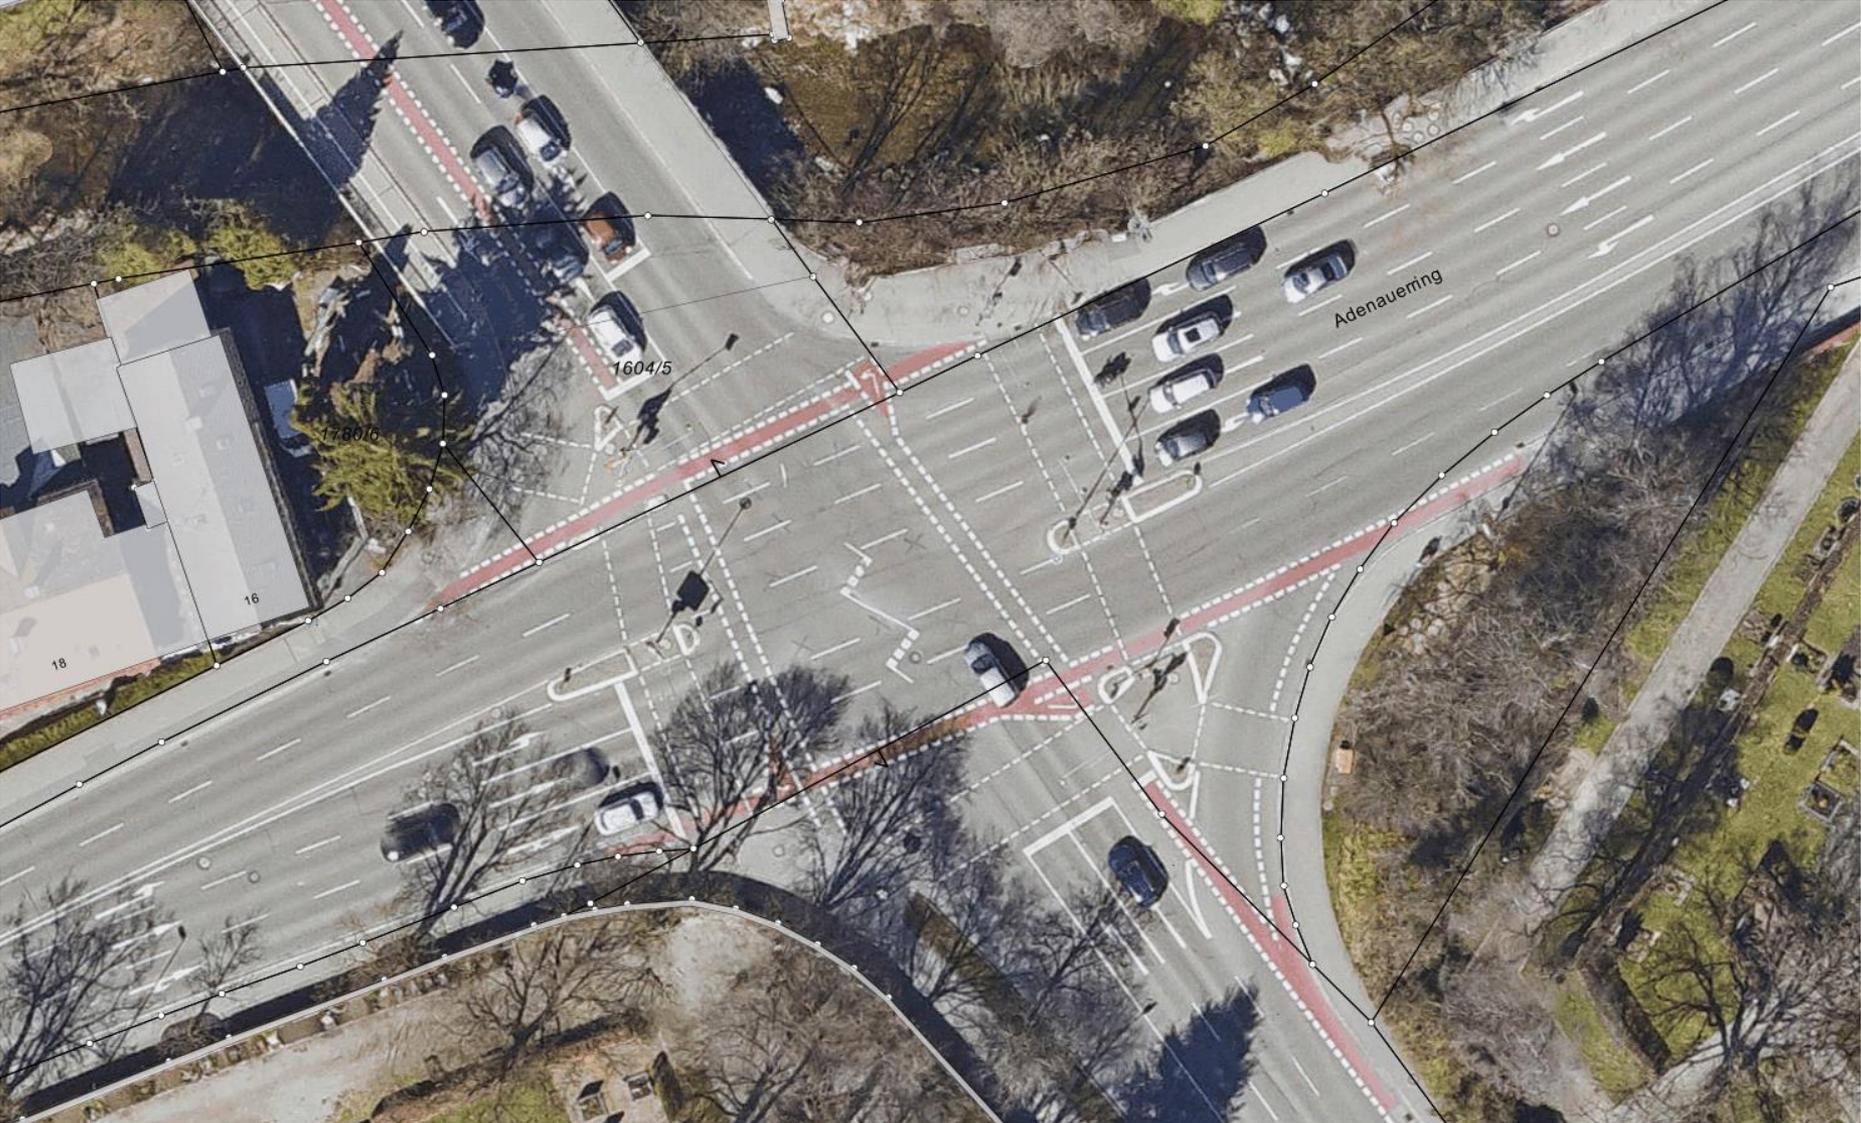
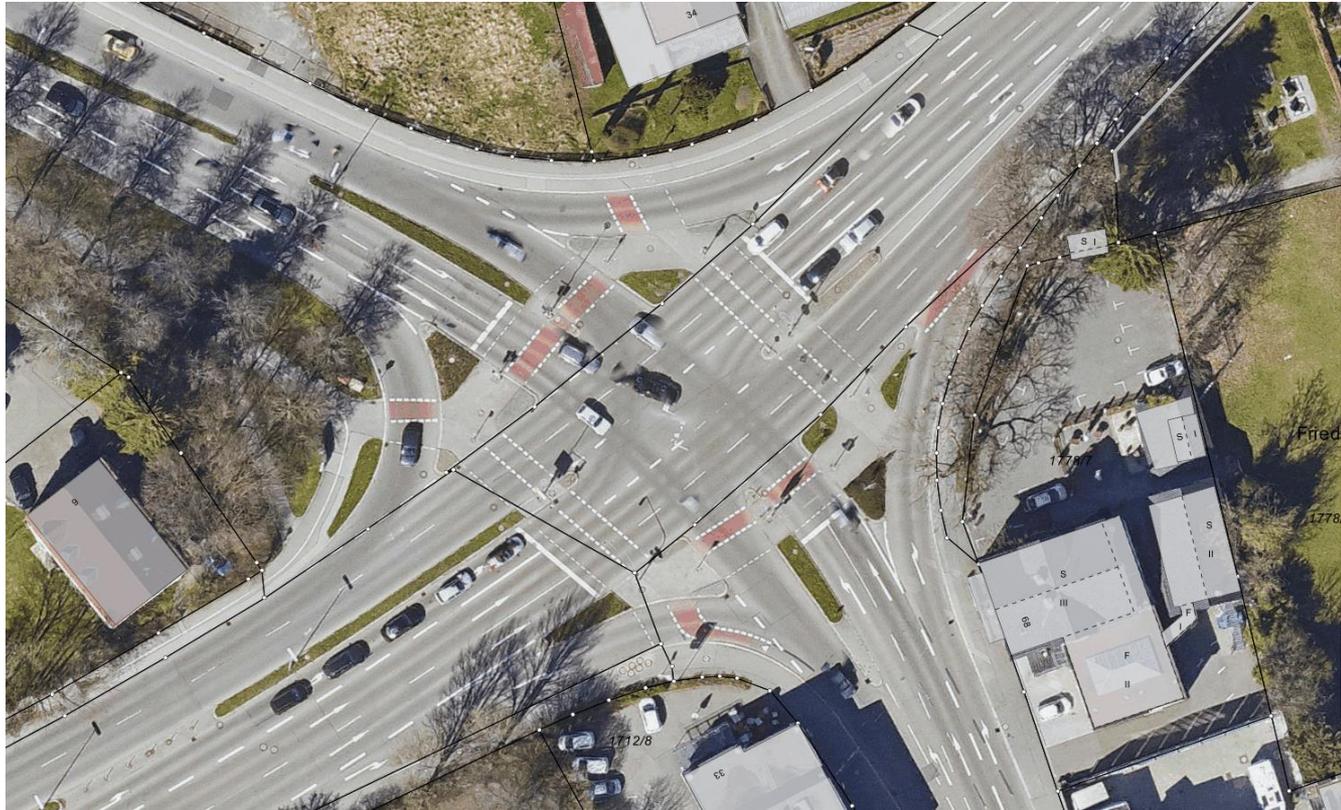
## - Unfallhäufung Nr. 103 – St 2009 Kreuzung Rottachstraße / Adenauerring

24 Unfälle

2 Schwerverletzte

17 Leichtverletzte

Hauptunfallursachen sind Abbiege und Einbiegeunfälle zum Ring oder vom Ring insbesondere in den Abbiegebeziehungen:

- Rottachstraße stadteinwärts rechts Richtung Adenauerring

- Rottachstraße stadteinwärts links Richtung Adenauerring / Berliner Platz

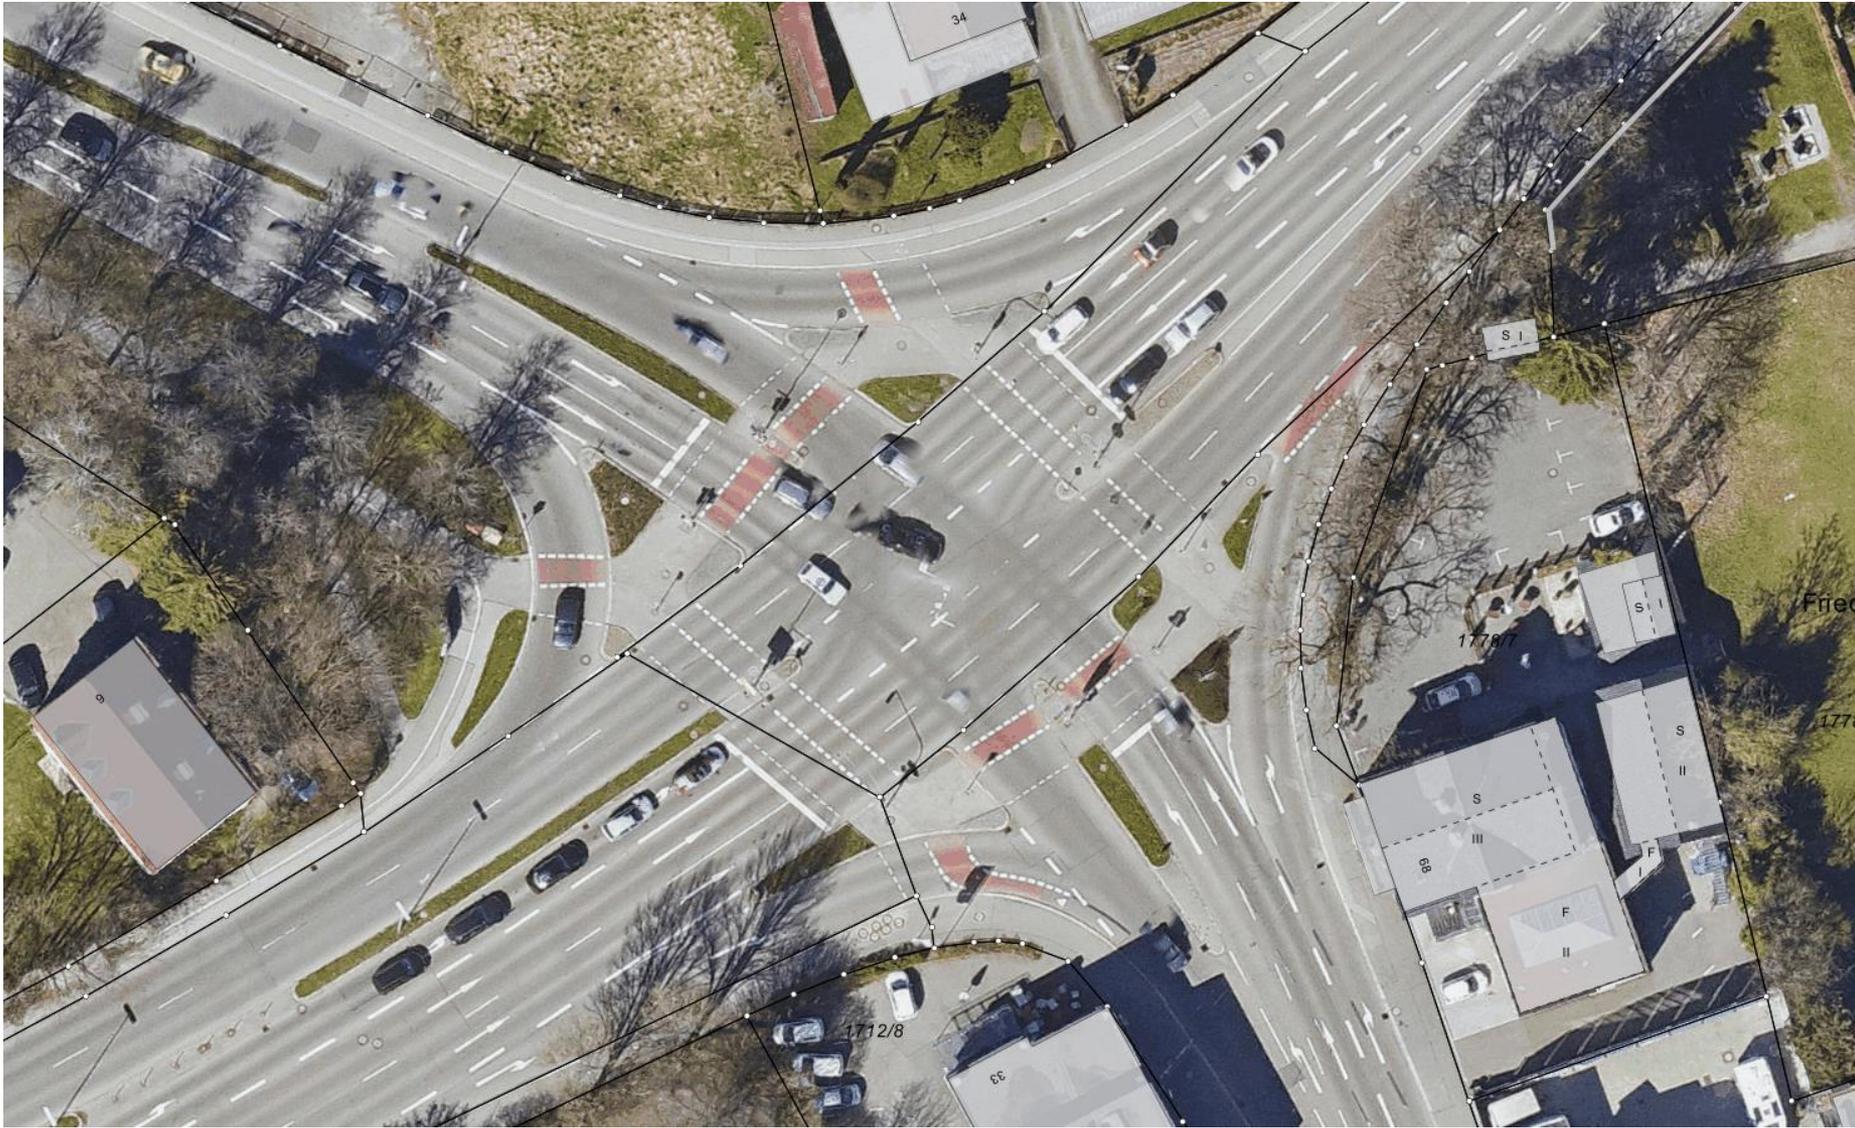
## - Unfallhäufung Nr. 104 – St 2055 Kreuzung Memminger Straße / Adenauerring

11 Unfälle

11 Leichtverletzte

Hauptunfallursache sind ungenügender Sicherheitsabstand, sogenannte Auffahrunfälle insbesondere in den Abbiegebeziehungen:

- Memminger Straße stadteinwärts rechts Richtung Adenauerring
