TOP 10

Asphalterneuerung Burgstraße (B 19)

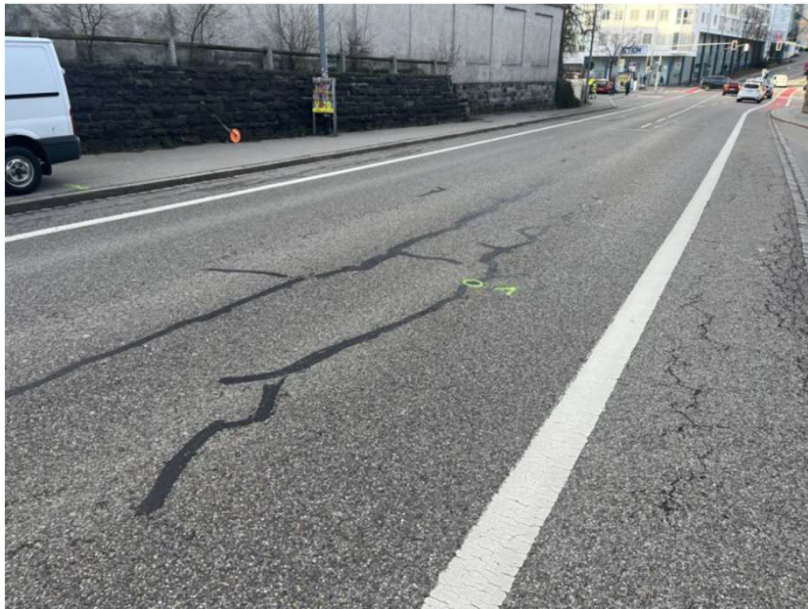
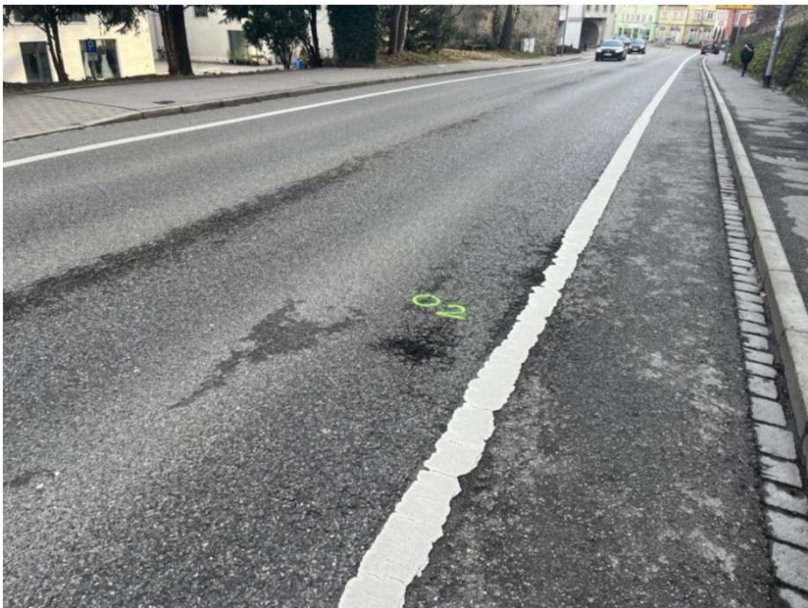
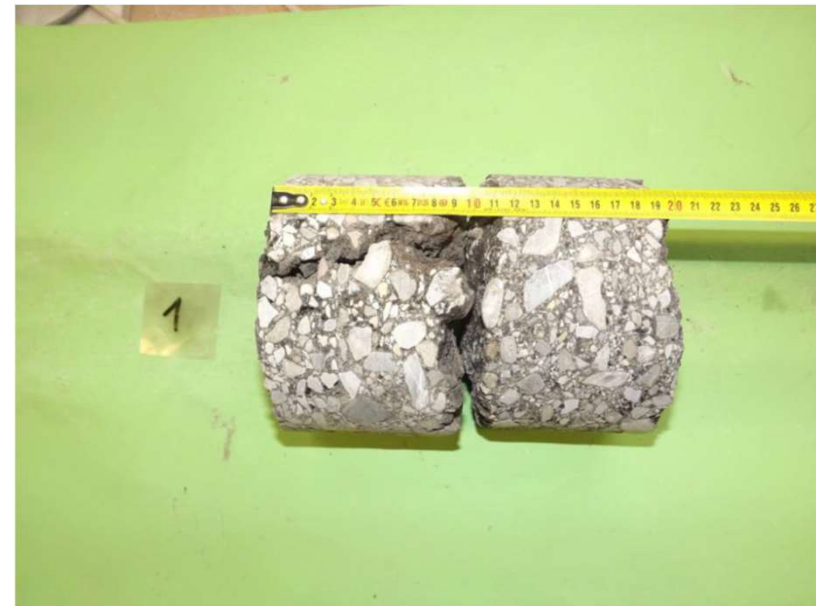
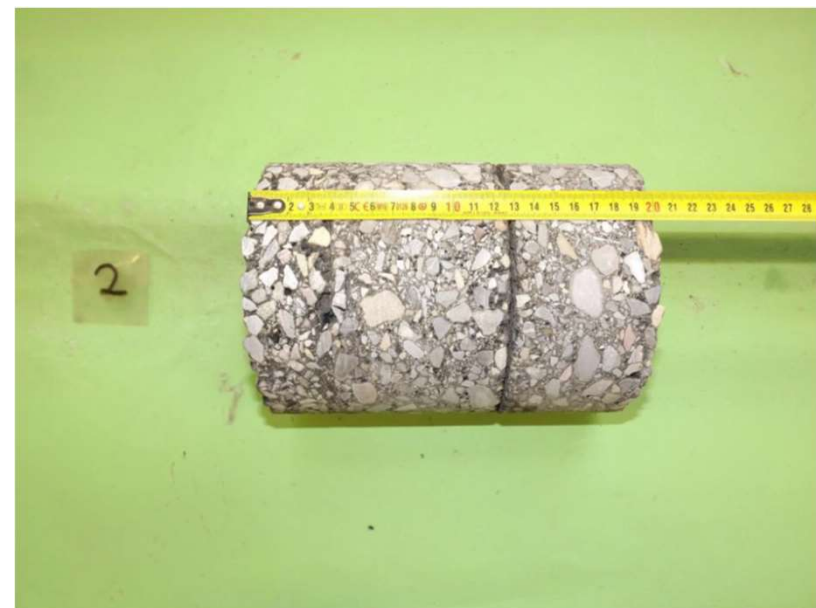
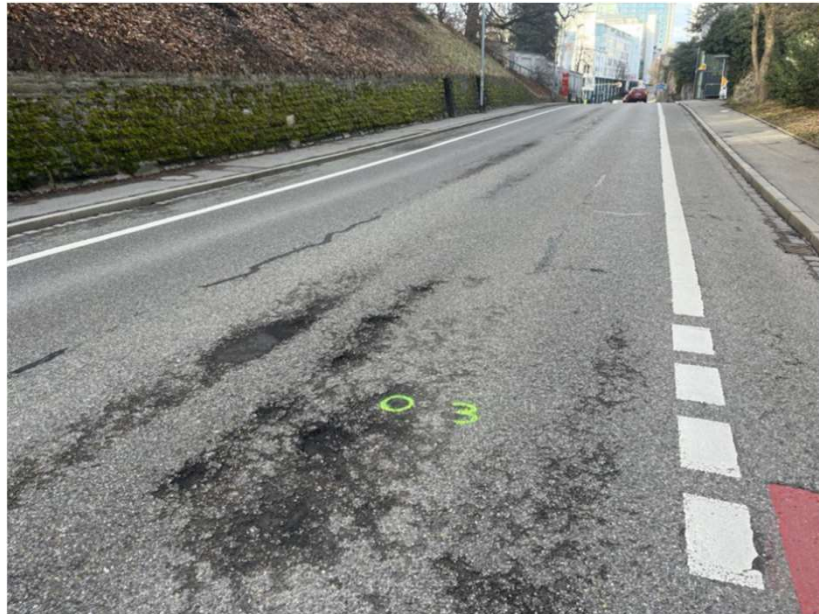
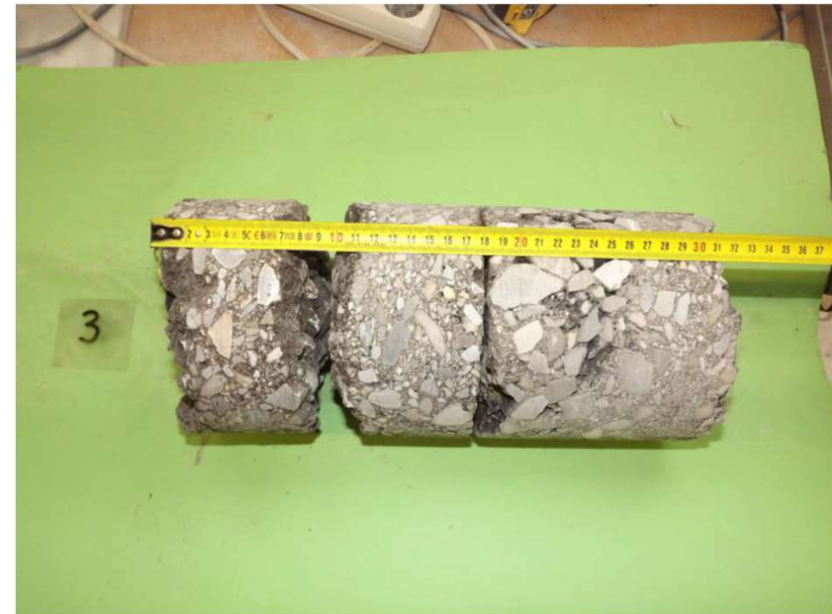
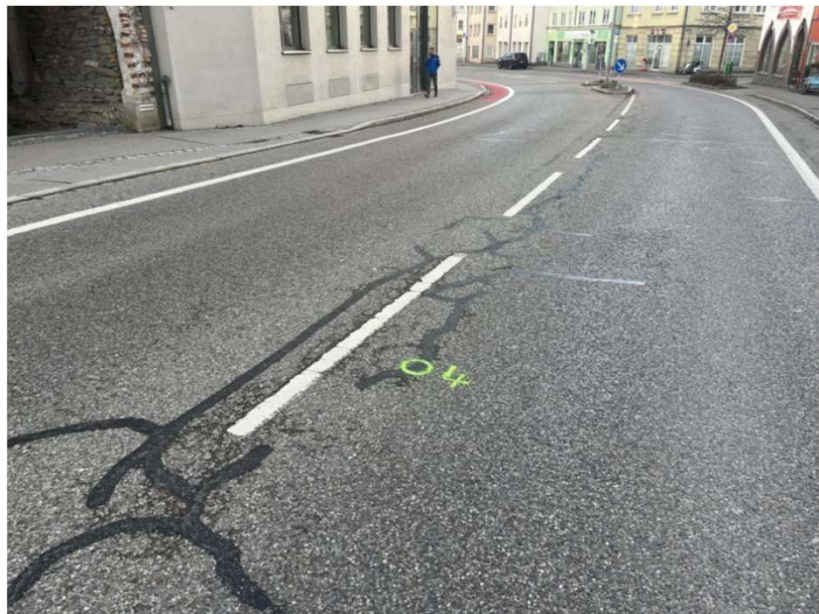
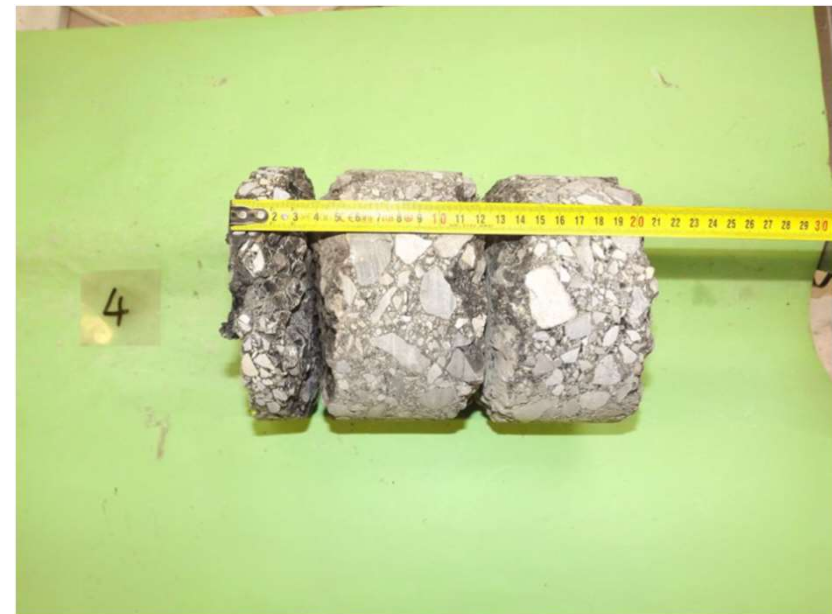
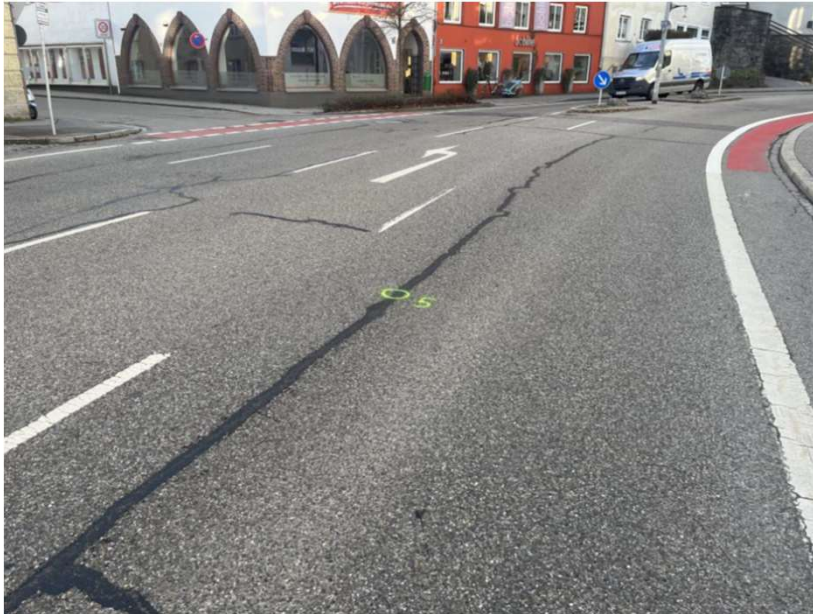
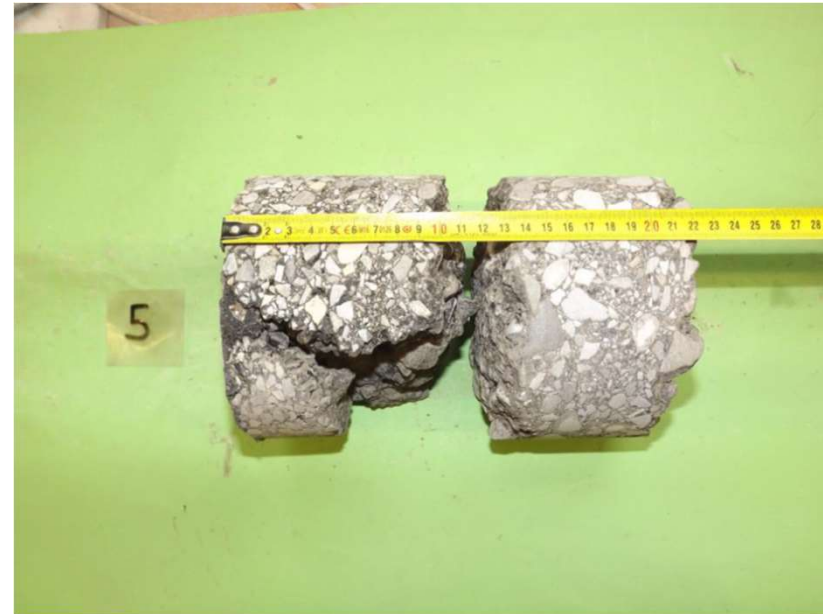
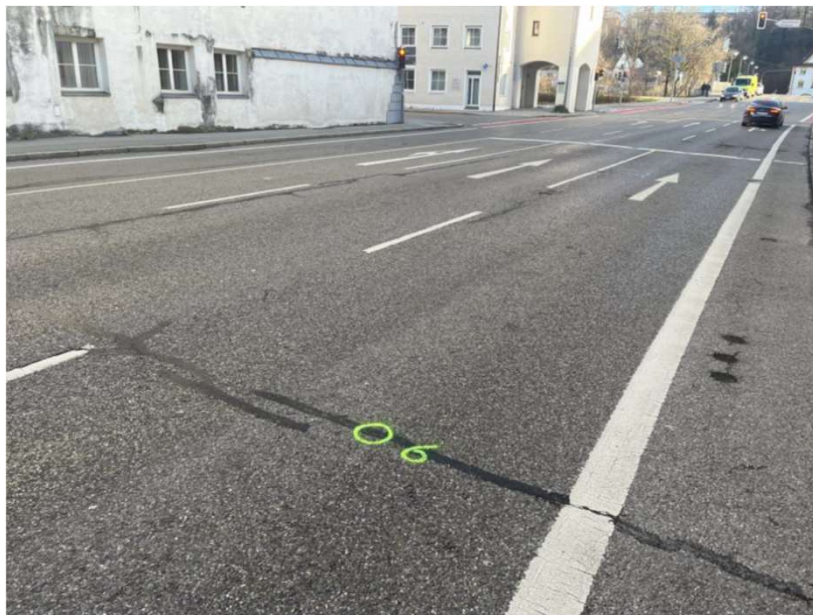
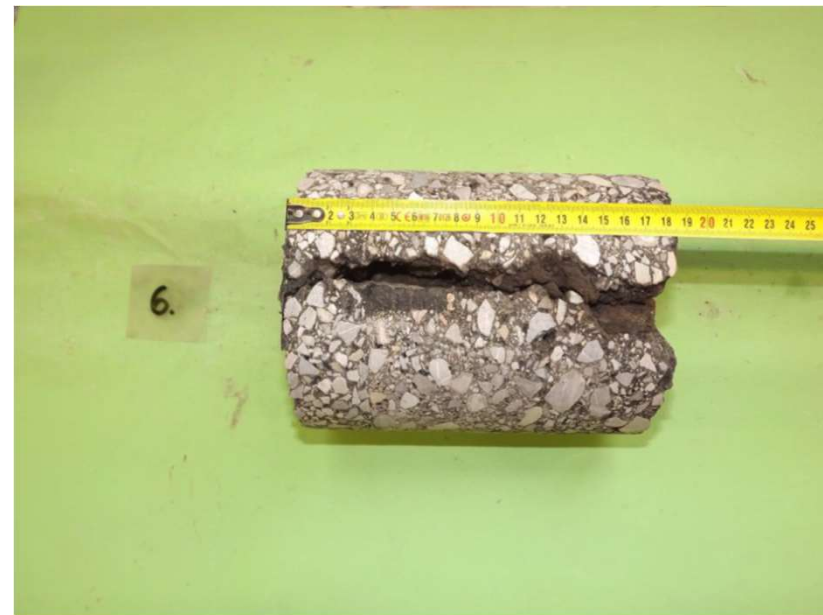
Die Untersuchung zeigt, dass, bis auf die Entnahmestelle BK 3, ein überwiegend homogener Schichtenaufbau über die komplette Strecke besteht. Bereits während der Bohrkernentnahme wurde an fünf Bohrkernen ein fehlender Schichtenverbund zwischen verschiedenen Asphaltlagen festgestellt. Zudem waren einzelne Schichten teilweise zerfallen. Die Risstiefen und Häufigkeit der Risse lassen auf eine überwiegende Schädigung des gesamten Asphaltoberbaues schließen.

Bohrkern Nr.	Station	Schichtdicke und Schichtenansprache	Bemerkung
1	0+050 links	3,7 cm SMA 11 (Moräne), kein Teer 6,2 cm <u>AC 32 T S (Moräne), kein Teer, Unterkante zerfallen</u> 10,6 cm AC 32 T S (Moräne), kein Teer 20,5 cm	Riss durch oberen Bohrkernteil
2	0+080 rechts	4,2 cm SMA 11 (Moräne), kein Teer 8,7 cm <u>AC 32 T S (Moräne), kein Teer, ohne Verbund</u> 7,6 cm AC 32 T S (Moräne), kein Teer 20,5 cm	-
3	0+135 links	3,0 cm SMA 11 (Moräne), kein Teer, Oberkante zerfallen 7,2 cm <u>AC 22 B (Moräne), kein Teer, Unterkante zerfallen</u> 8,6 cm <u>AC 32 T S (Moräne), kein Teer, ohne Verbund</u> 14,3 cm AC 32 T S (Moräne), kein Teer 33,1 cm	-
4	0+160 rechts	3,4 cm <u>SMA 11 (Moräne), kein Teer, ohne Verbund</u> 9,1 cm <u>AC 32 T S (Moräne), kein Teer, ohne Verbund</u> 8,2 cm AC 32 T S (Moräne), kein Teer 20,7 cm	Riss durch die Deckschicht
5	0+220 links	5,0 cm <u>SMA 11 (Moräne), kein Teer, teilweise ohne Verbund</u> 6,3 cm <u>AC 32 T S (Moräne), kein Teer, Unterkante zerfallen</u> 9,9 cm AC 32 T S (Moräne), kein Teer 21,2 cm	Riss durch Deckschicht und 2. Lage Tragschicht

6	0+250 rechts	4,0 cm SMA 11 (Moräne), kein Teer 7,1 cm AC 32 T S (Moräne), kein Teer 7,8 cm AC 32 T S (Moräne), kein Teer 20,5 cm	Riss durch den gesamten Bohrkern
