## Bericht zu den Hochwasserschutz- maßnahmen am Kollerbach

### Kollerbach – Hotspots Hochwasser + Starkregen Juni und Juli 2024

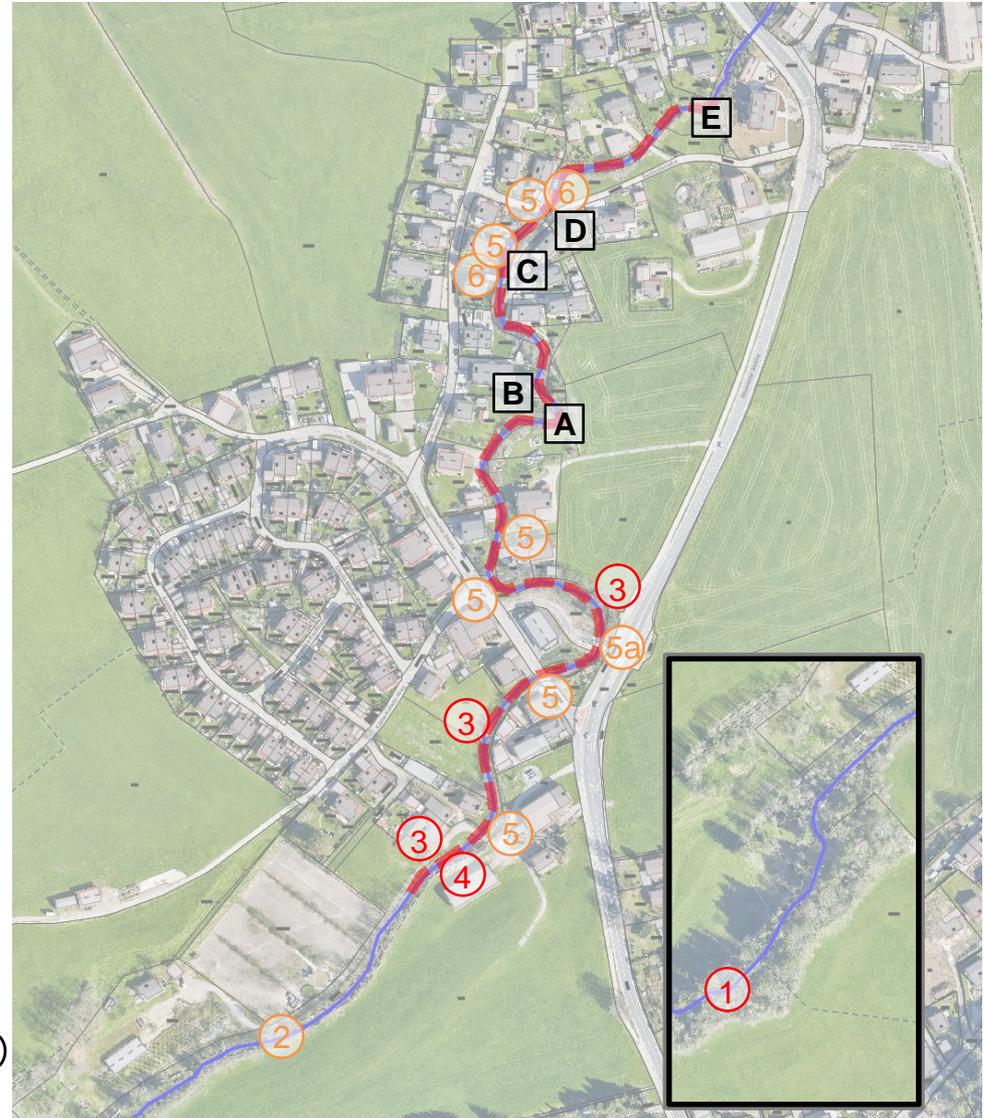
## Sofortmaßnahmen – Bereich Hinterbach

- — — Bachräumung (Beseitigung von Abflusshindernissen wie Gehölze, Wurzelstöcke, etc.)
- ① Optimierung Bachgerinne + ggf. Rodung oberhalb von Wundhängen
- ③ Wiederherstellung Uferverbau (Damm bzw. Böschung)
- ④ Zwischenlagerflächen durch Eigentümer kurzfristig noch zu beseitigen

- ② Beobachtung ggf. zusätzliche Rodungsarbeiten notwendig
- ⑤ Engstelle: Brücke, Steg bzw. Böschungsmauern: Optimierung zu prüfen = ggf. erst langfristig möglich
  - ⑤a neue Brücke = derzeit Abflussquerschnitt o.k.
- ⑥ Uferverbau bzw. Steg baufällig = Gefahr bei Hochwasser: Ertüchtigung notwendig

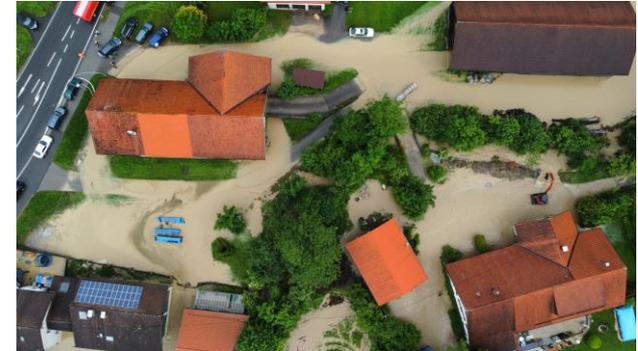
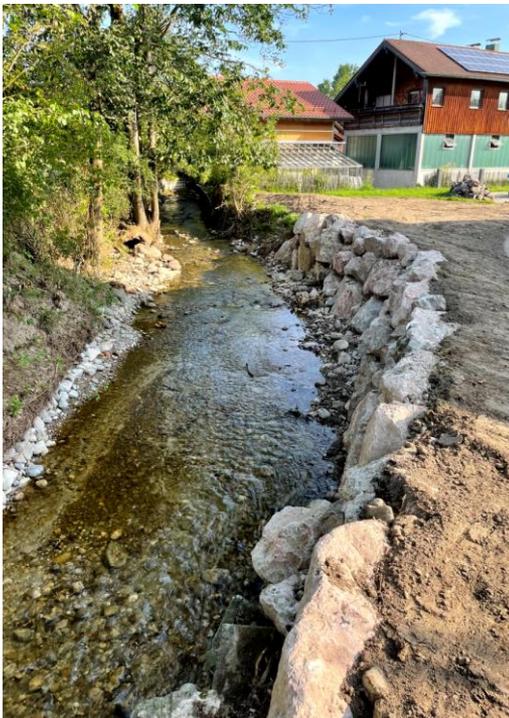
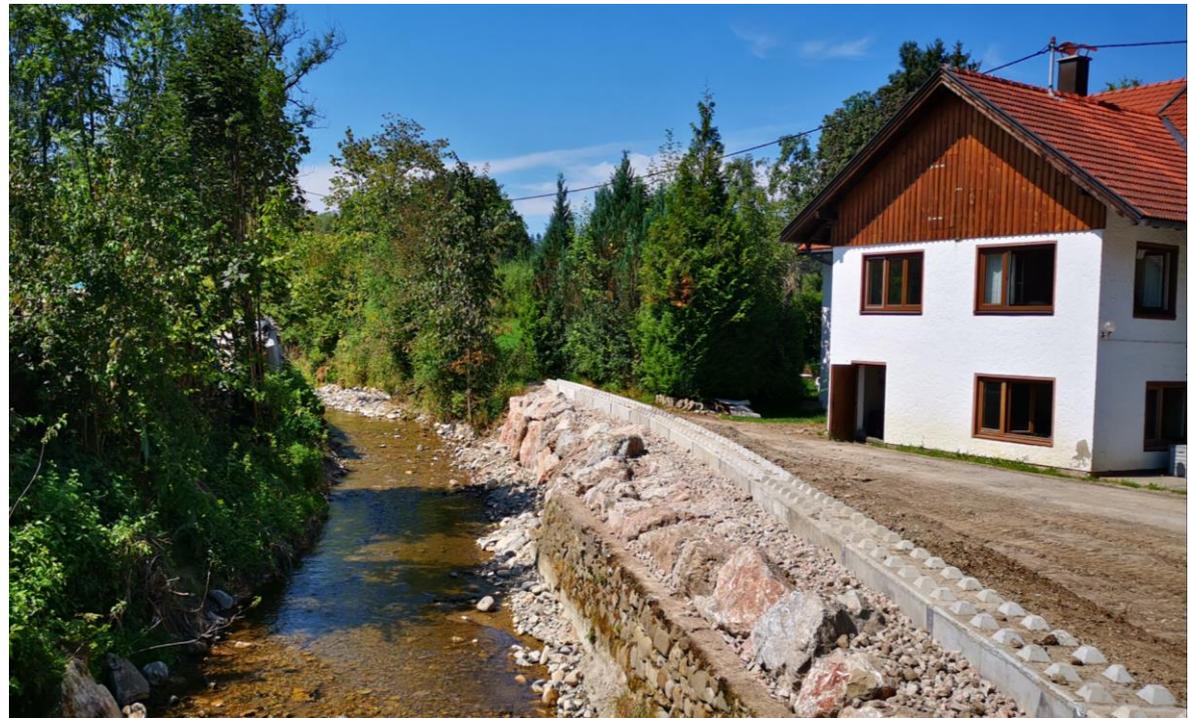
## Sofortmaßnahmen – Bereich Hinterbach Altusrieder Str. 17

1. Rodungsarbeiten + Bachräumung
2. Wiederherstellung Böschungsdamm
3. Wiederherstellung Ufersicherung

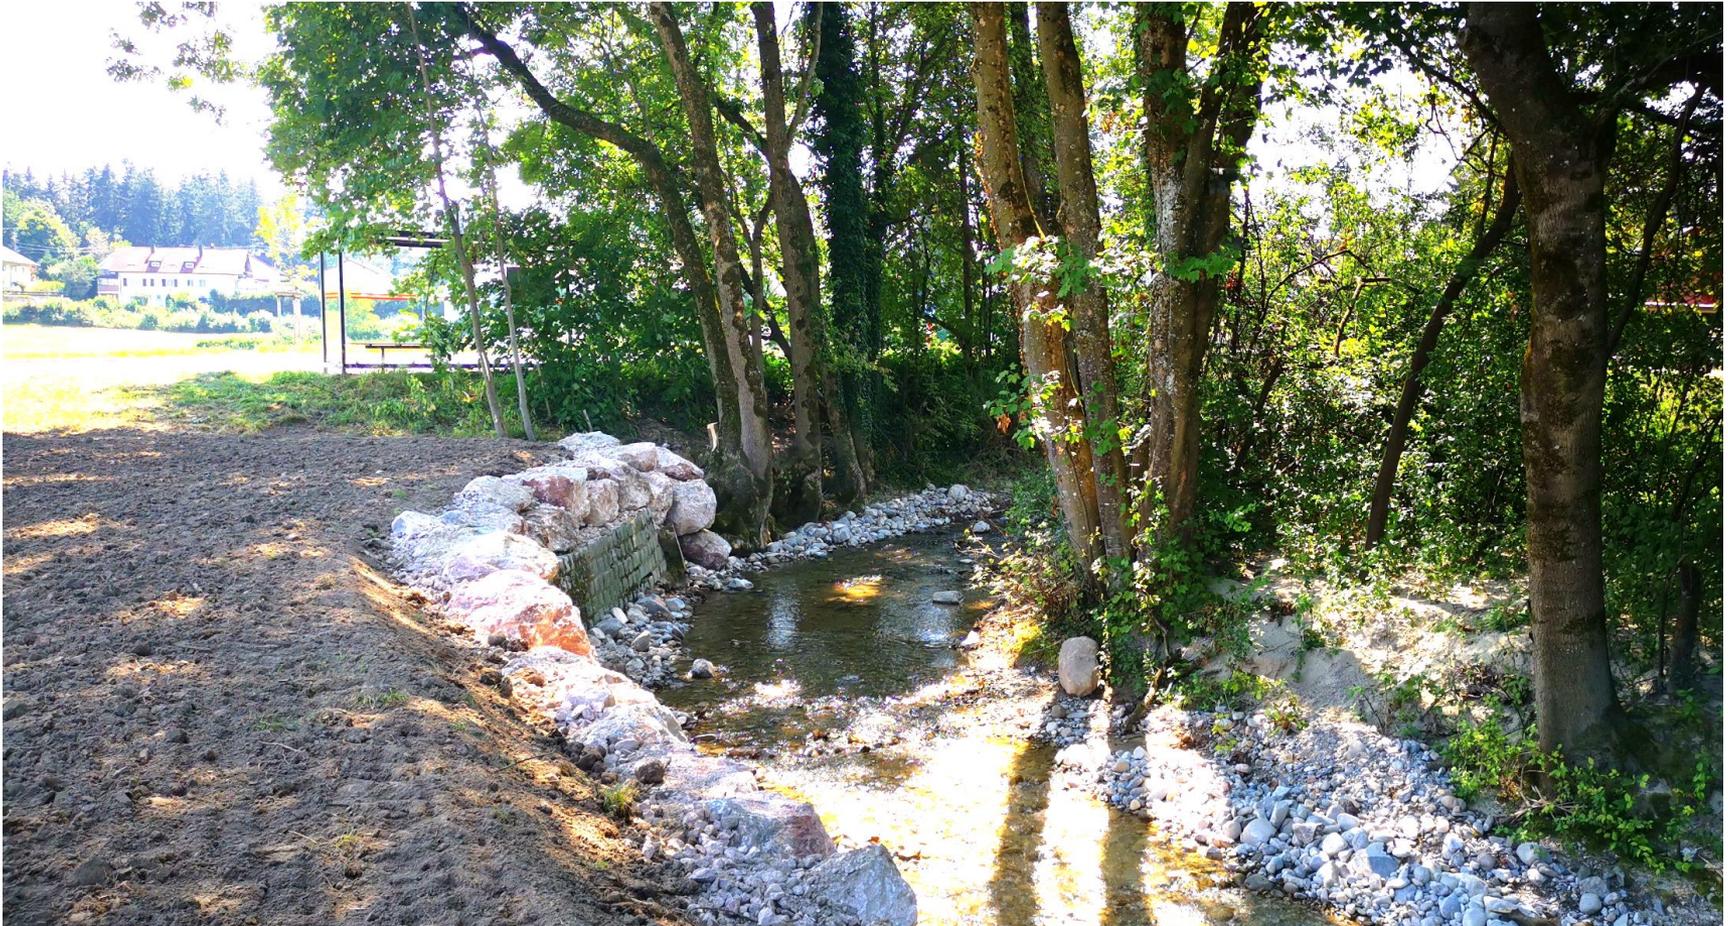
## Sofortmaßnahmen – Bereich Bushaltestelle Altusrieder Str.

1. Rodungsarbeiten + Bachräumung
2. Wiederherstellung Ufersicherung

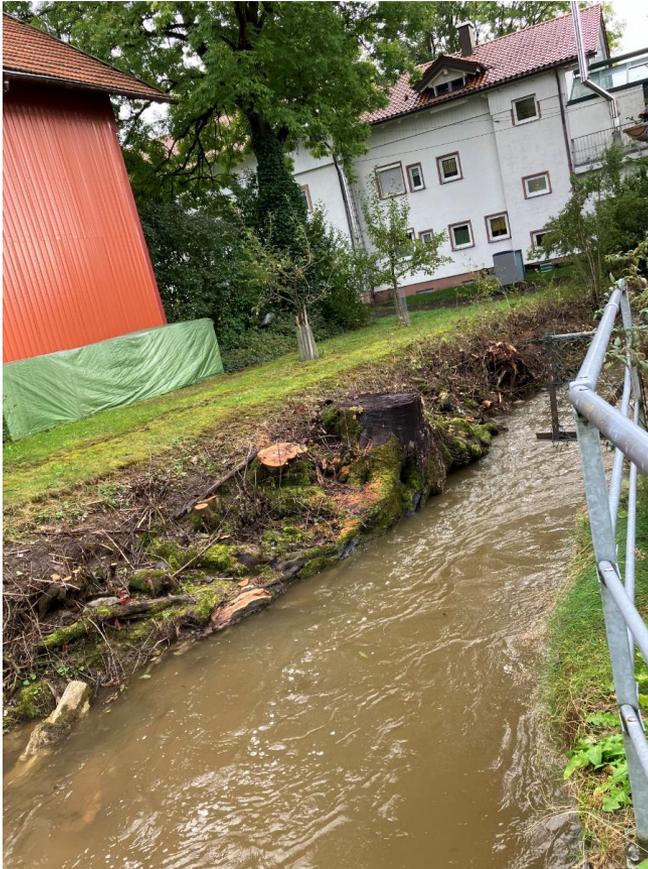
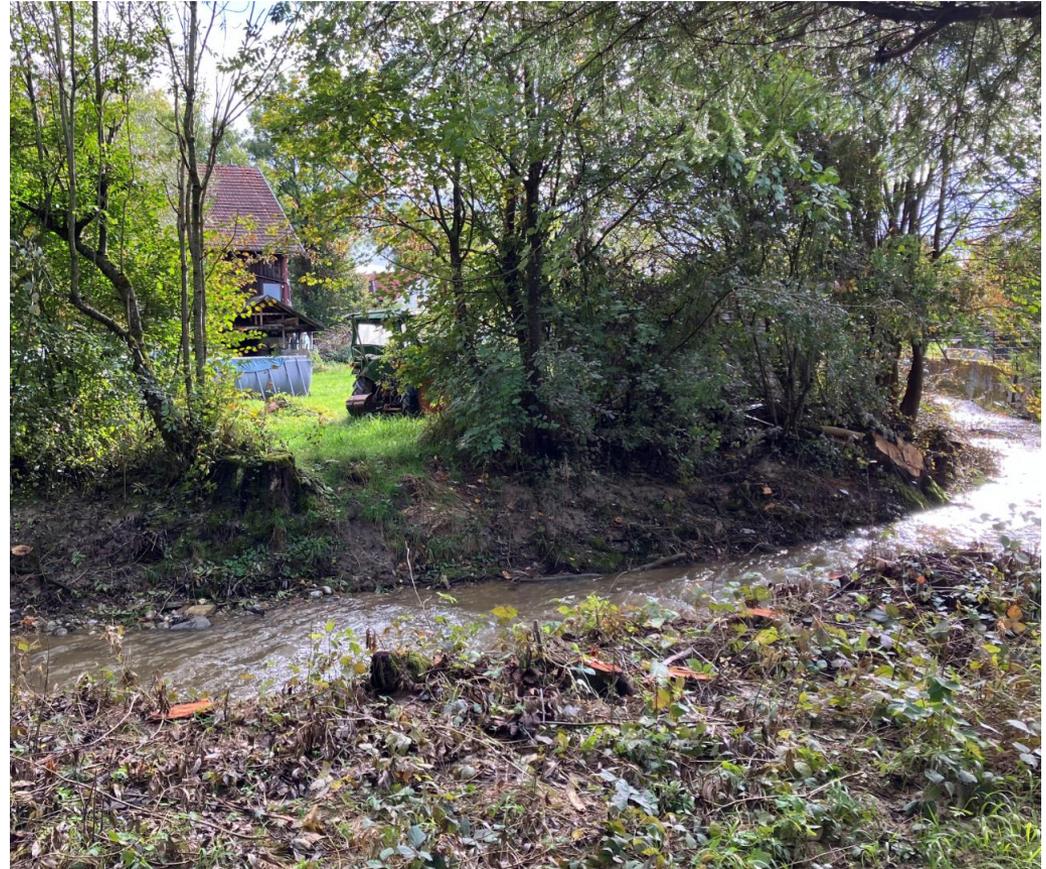
## Sofortmaßnahmen – Bereich Hinterbacher Straße und Jakob-Zeller-Straße

### 1. Rodungsarbeiten + Bachräumung

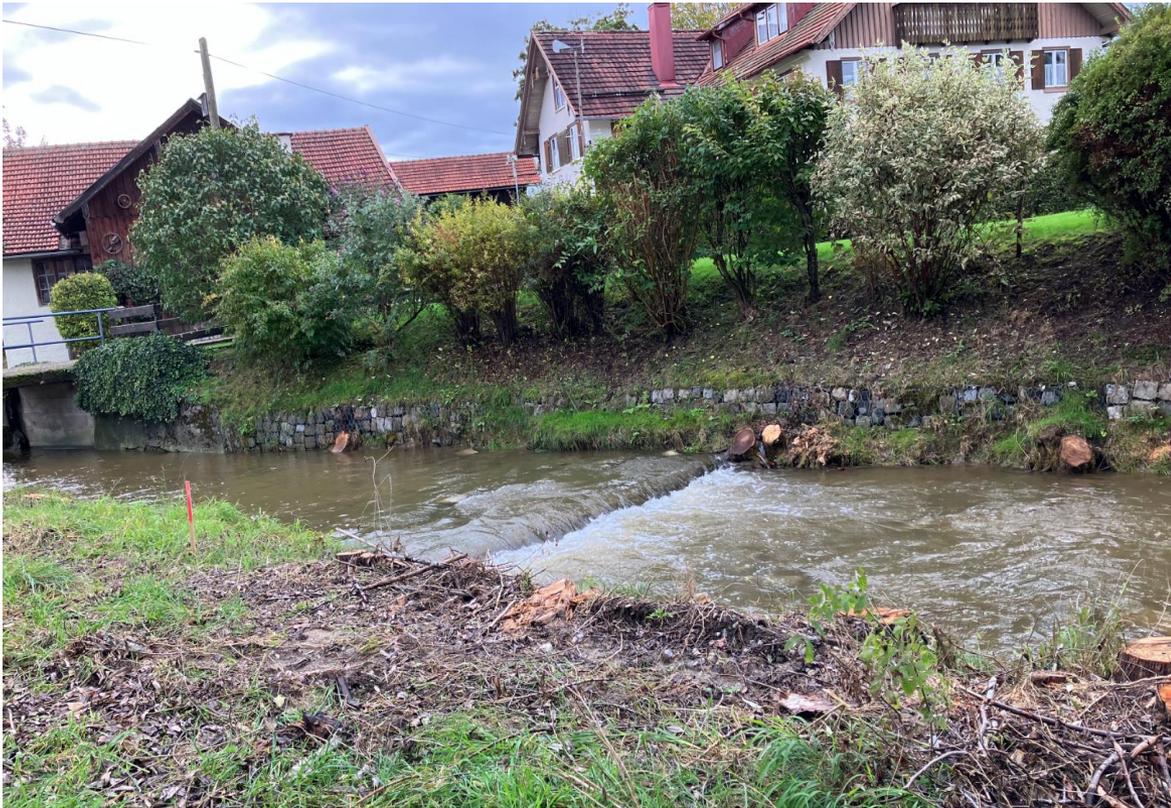
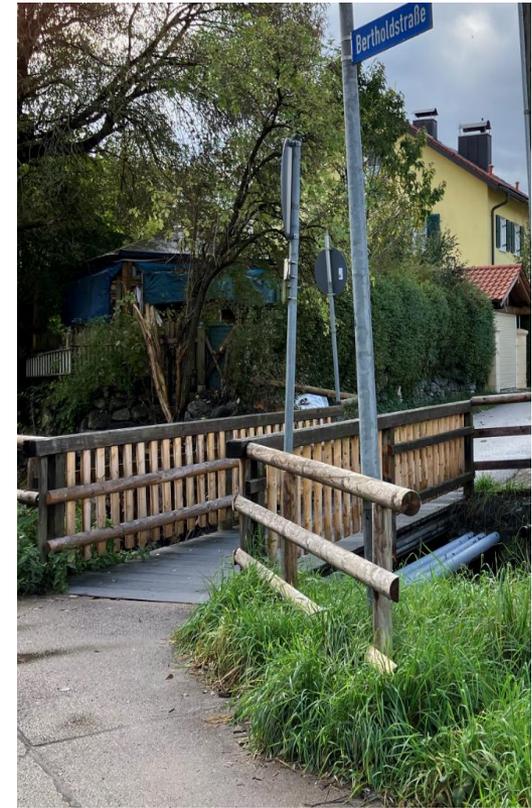
## Sofortmaßnahmen – Bereich Bertholdstraße

1. Rodungsarbeiten + Bachräumung
2. Wiederherstellung Steg

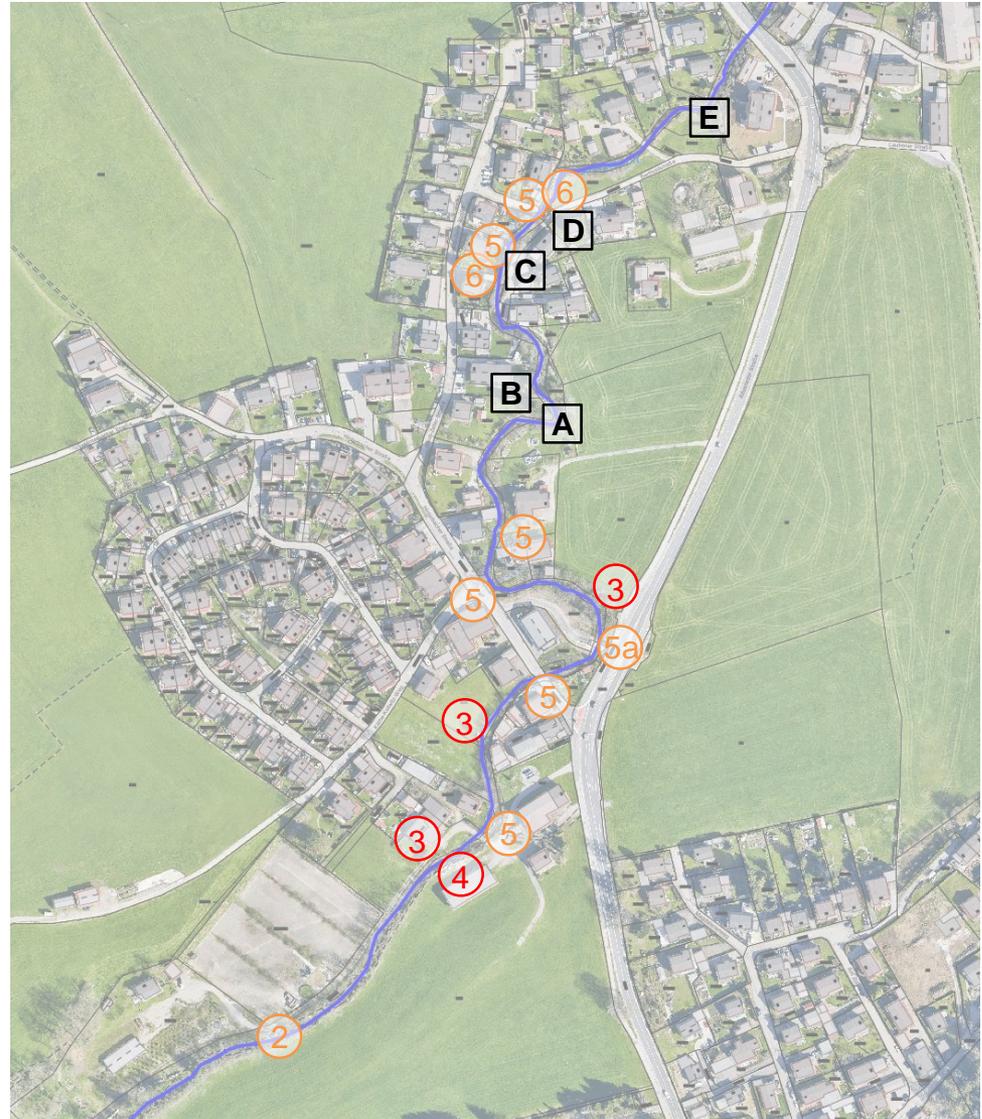
## Vorschläge Büro A&B – Abstimmung WWA + Amt für Umwelt- und Naturschutz noch ausstehend

- A** Korrektur des Bachbettes  
Entschärfung der Biegung  
Mündliche Zustimmung Eigentümer liegt vor
  - B** Kleiner Damm aus Betonblocksteinen (im Gegensatz zu Wasserbausteinen höhere Dichtigkeit)
  - C** Ersatz baufälliger Uferverbau
  - D** Erhöhung baufälliger Steg (ca. 0,30 cm)
  - E** Korrektur des Ufers Nordseite  
Landzunge beseitigen
- Verbesserung Durch- und Abflussquerschnitt
  - Verbesserung hydraulisches Verhalten des Baches
  - Verbesserung Dauerhaftigkeit

① ② Maßnahmen siehe vorherige Folie

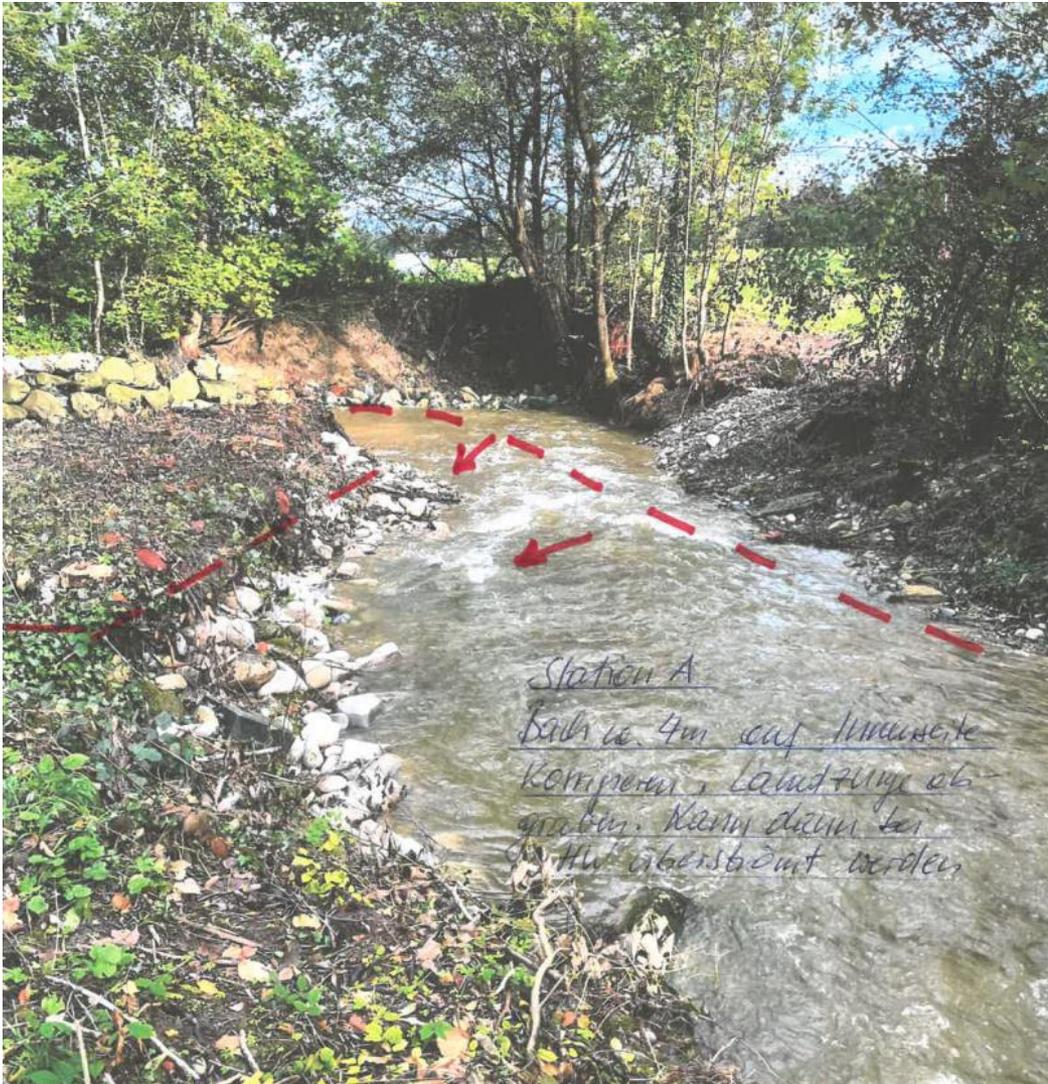
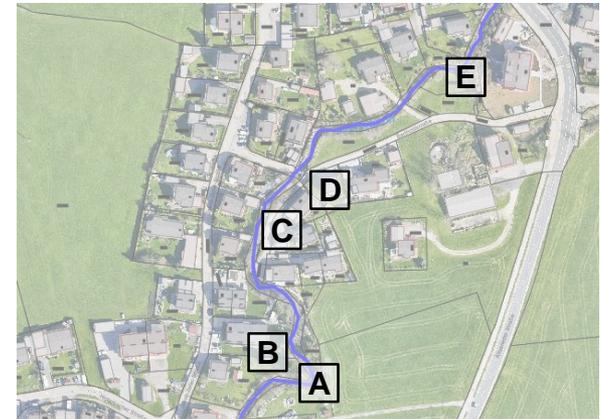
Jakob-Zeller Straße 6a

- A** Korrektur des Bachbettes und Entschärfung der Biegung  
Mündliche Zustimmung  
Eigentümer liegt vor

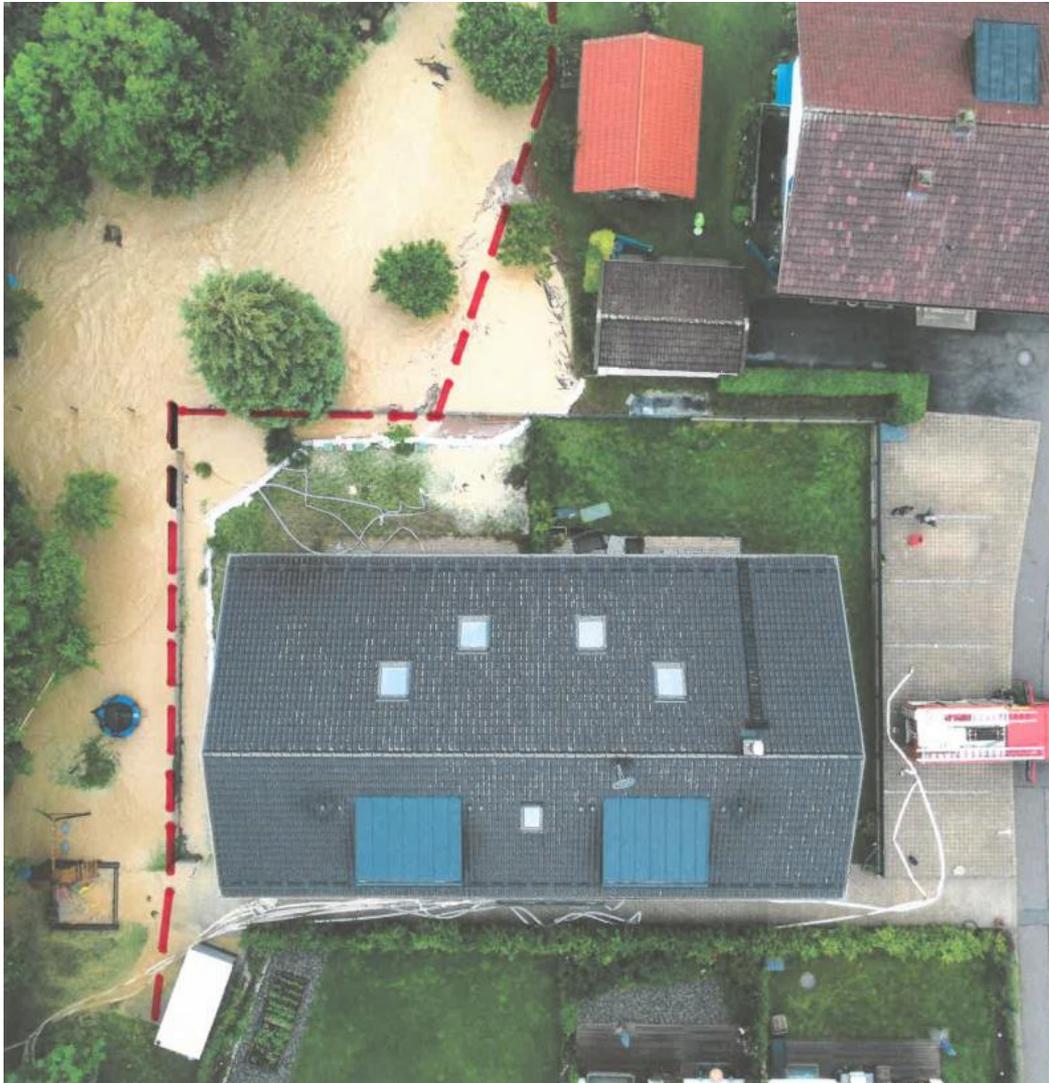
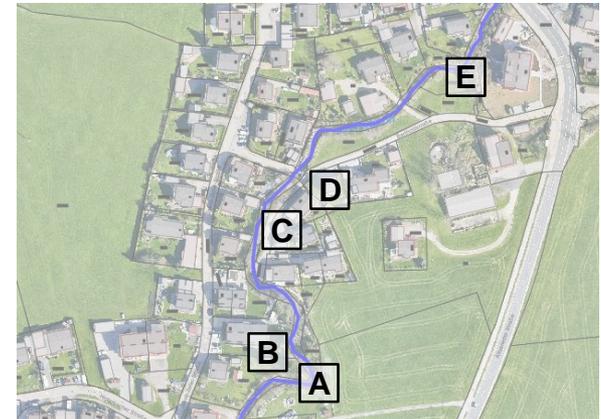
Jakob-Zeller Straße 6a-c

**B** Kleiner Damm aus  
Betonblocksteinen (im Gegensatz  
zu Wasserbausteinen höhere  
Dichtigkeit)

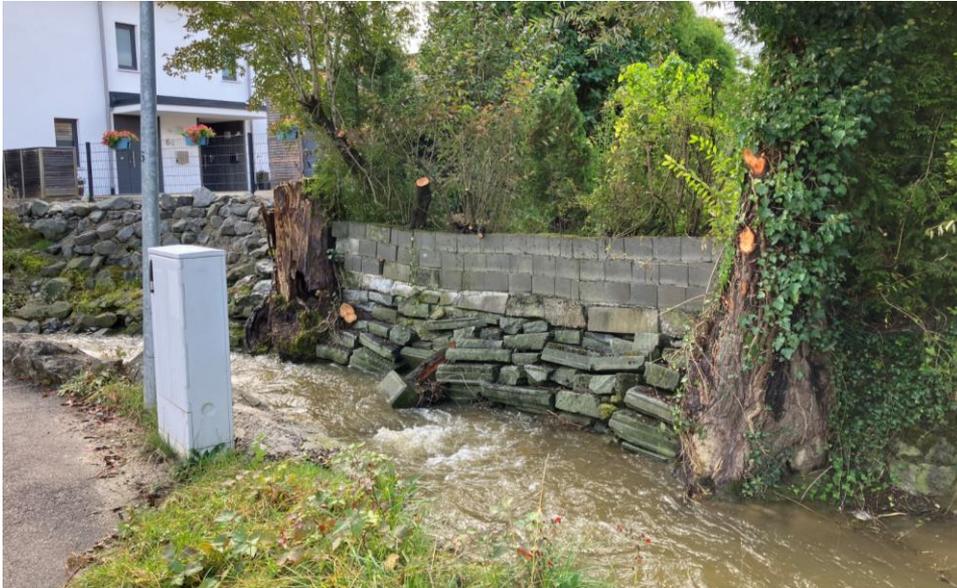
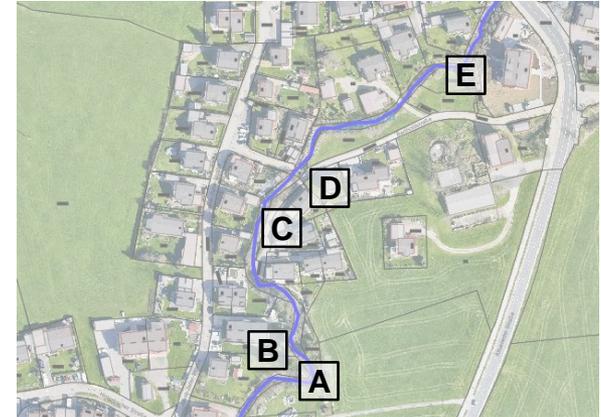
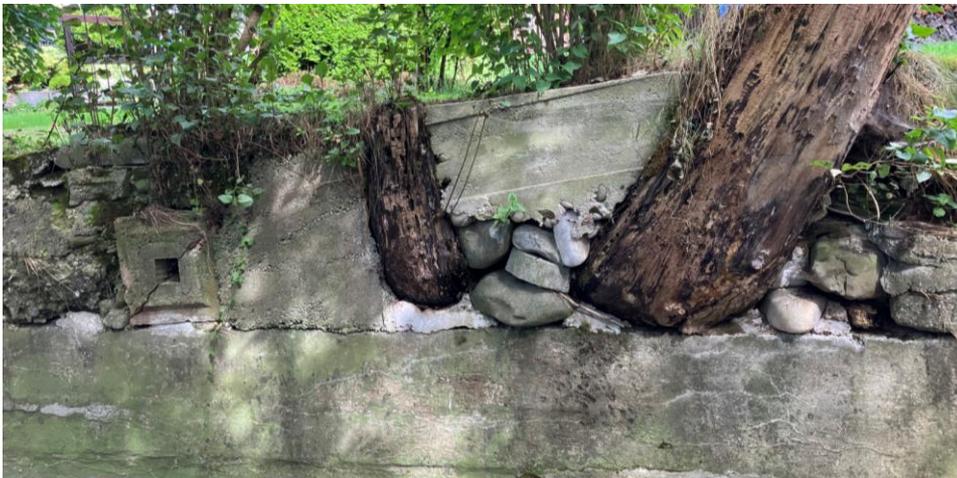
z.B. Jakob-Zeller Straße und  
Bertholdstraße

**C** Ersatz baufälliger Uferverbau

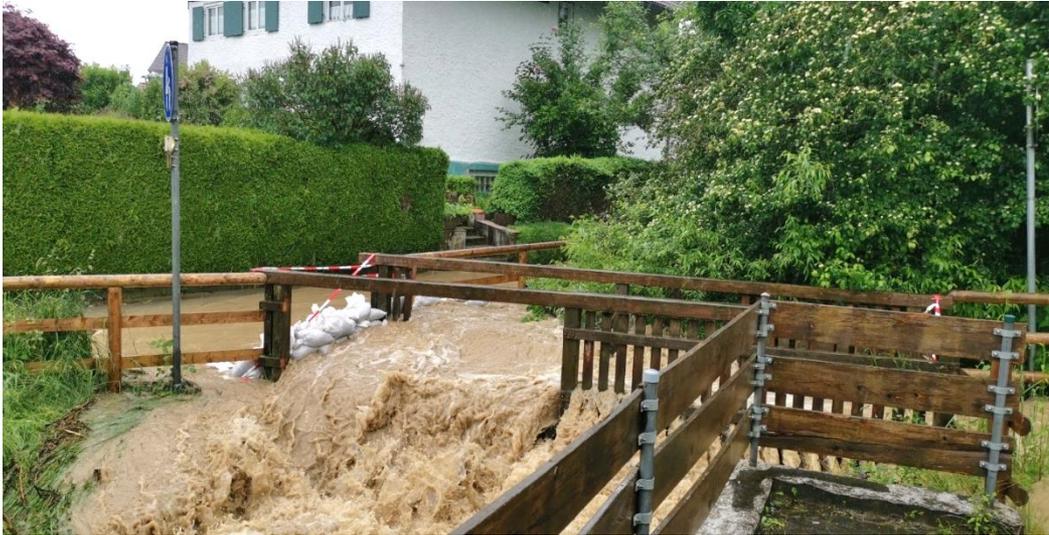
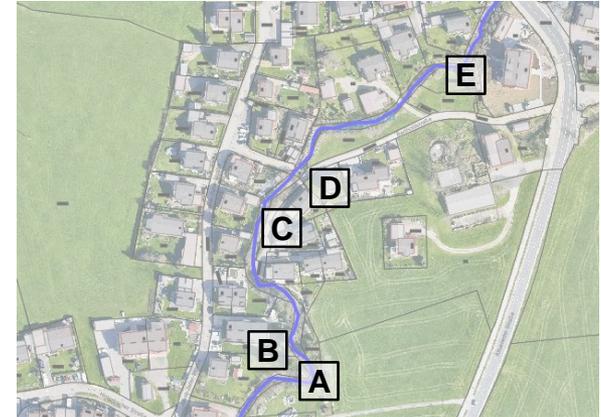
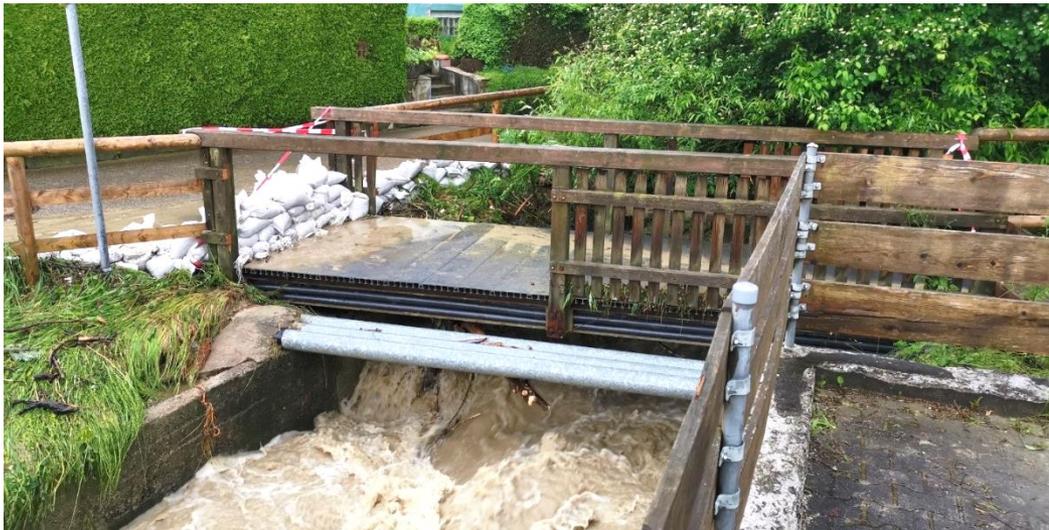
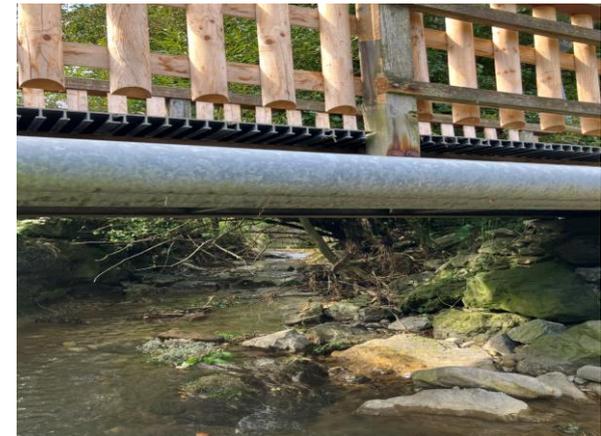
Bertholdstraße 12 bzw. Jakob-  
Zeller Straße 14a

**D** Erhöhung baufälliger Steg  
(ca. 0,30 cm)

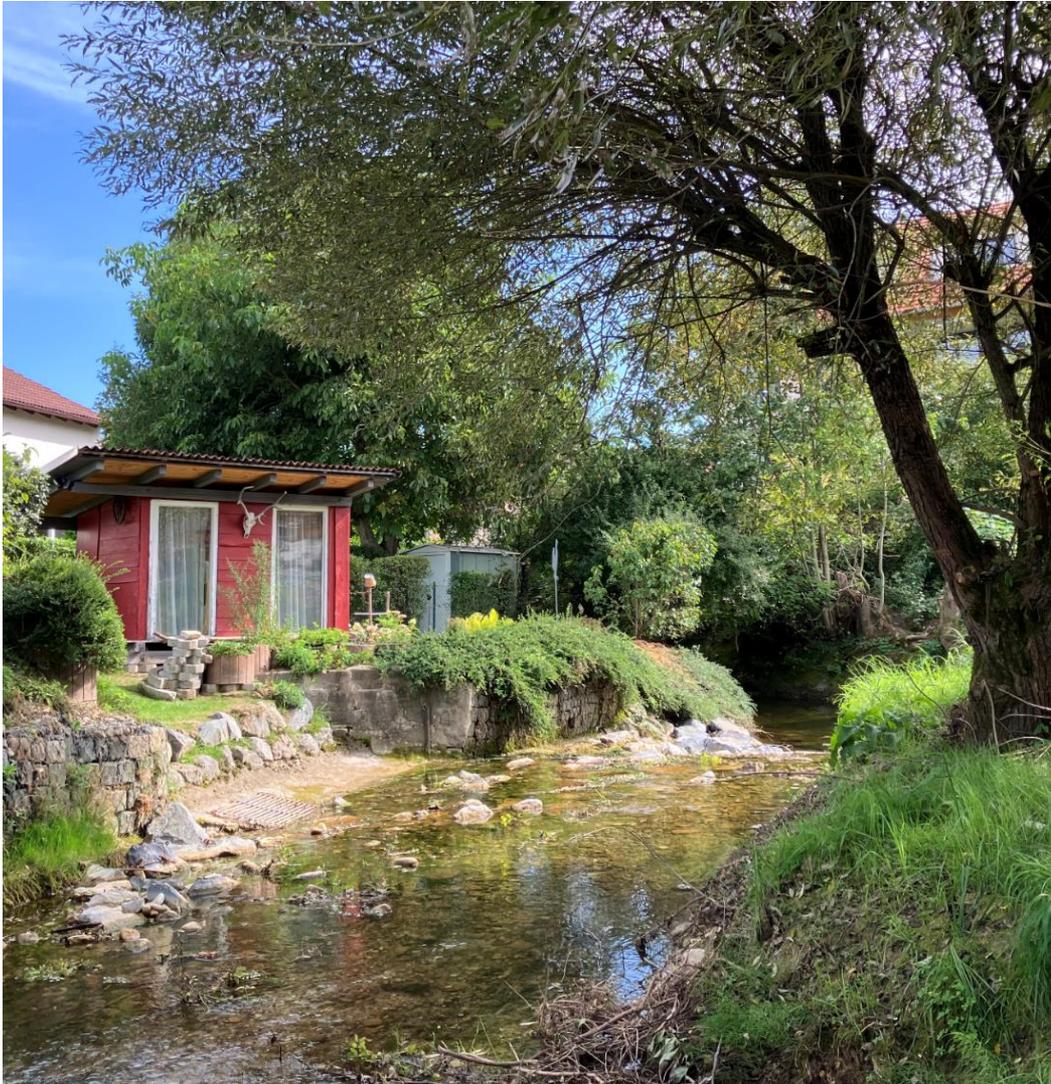
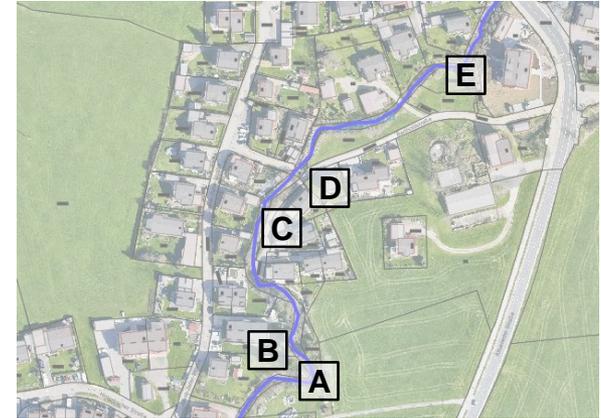
Altusrieder Straße 35 + 43

**E** Korrektur des Ufers Nordseite  
Landzunge beseitigen

Mit Eigentümern noch nicht  
abgestimmt

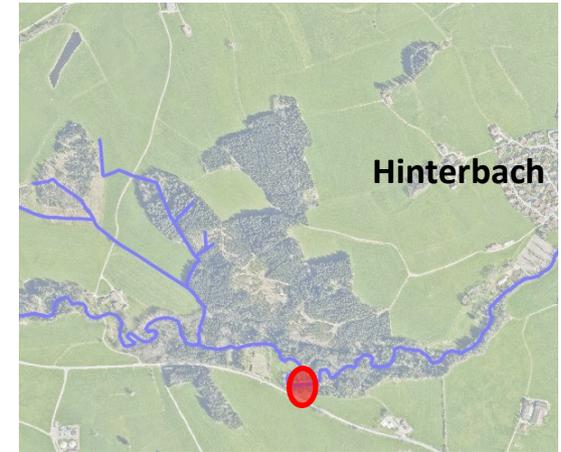
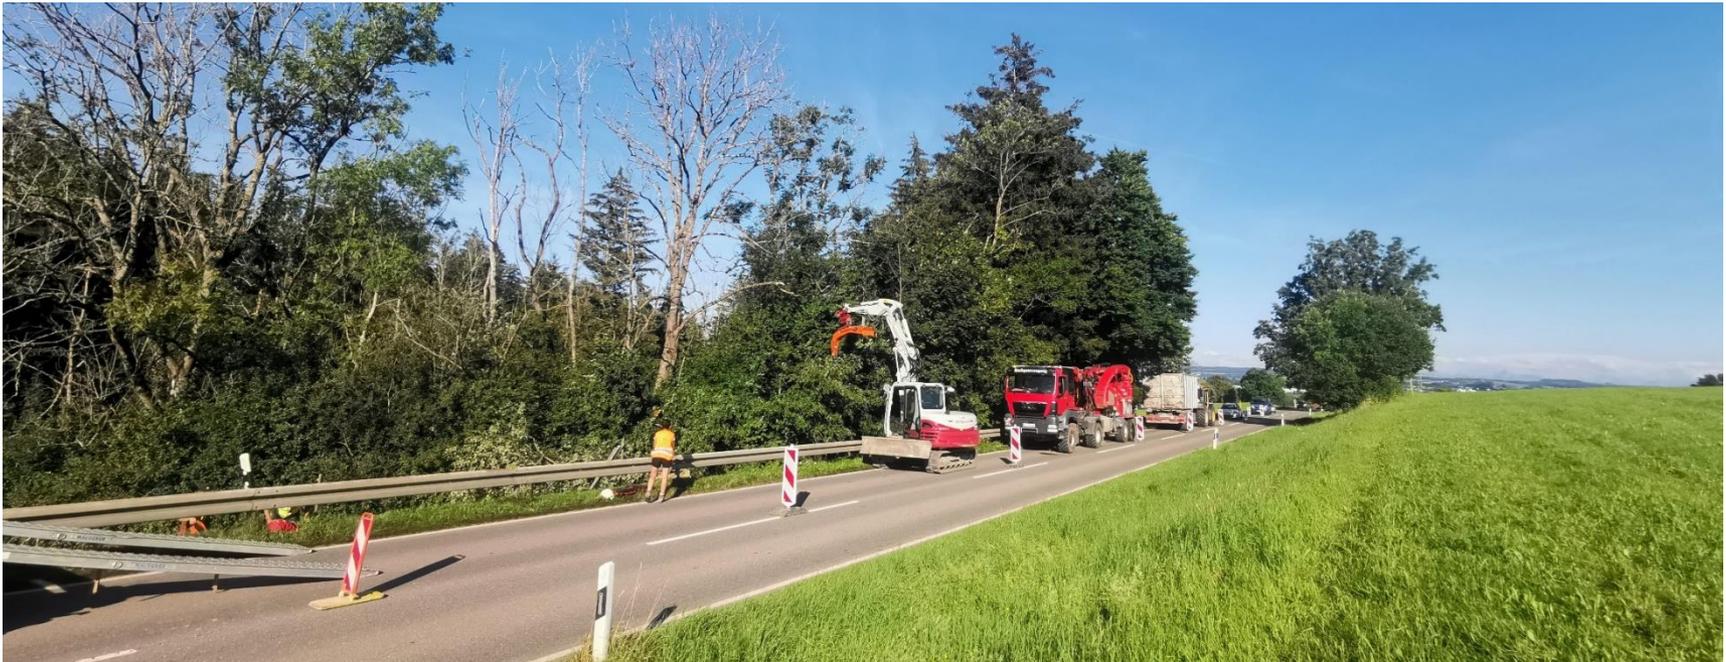
## Maßnahmen – Bereich Wiggensbacher Straße

1. Freistellen der zu fällenden Gehölze  
=> hoher Totholzanteil/ Eschentriebsterben
2. Gutachten für Hangsicherung/ Maßnahmen  
=> wird derzeit erstellt
3. Sanierung/ Maßnahmen im Anschluss an Gutachten  
=> noch ausstehend

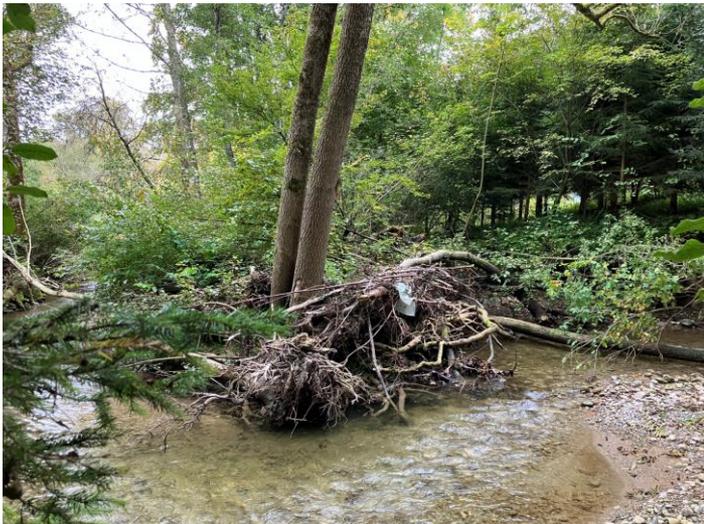
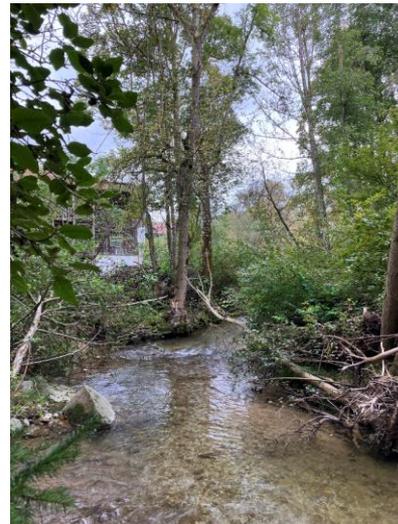
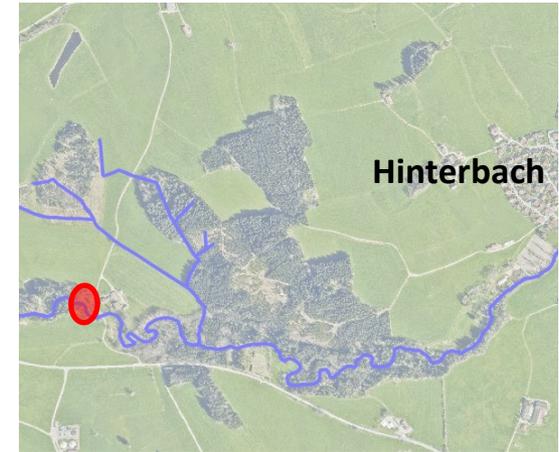
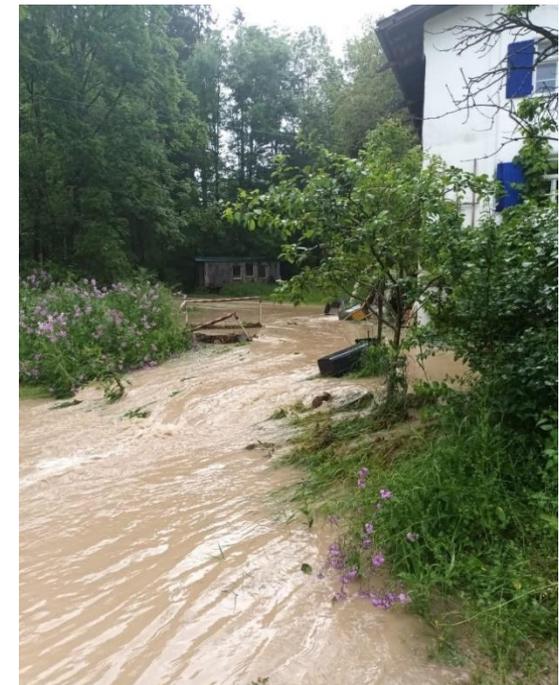
## Maßnahmen – Bereich Reissachmühle

1. Bachräumung und Rodung der gefährdeten Gehölze im Uferbereich  
=> hoher Totholzanteil/ Eschentriebsterben
2. Optimierung Bachbett/ Sicherung der Prallhänge und Verhinderung von Ausspülungen
3. Objektschutz im Bereich Reissachmühle 1  
=> Geländeanschüttung an Gebäudemauer, im Hochwasserfall wird Wasser umgeleitet  
=> Vermessung, hydraulische Berechnung  
=> Abstimmung mit WWA und Amt für Umwelt- und Naturschutz im Rahmen wasserrechtlicher Genehmigung noch ausstehend
