TOP 5

Vorstellung der Planungen zum Ersatzneubau eines Durchlasses im Bereich der Halde-Nord im Zuge des „Bleicher Bachs“

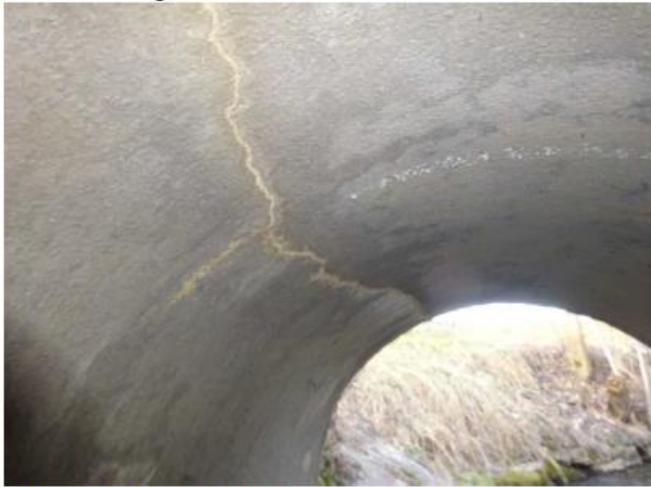
HP2022_RISSE MIT AUSSINTERUNGEN

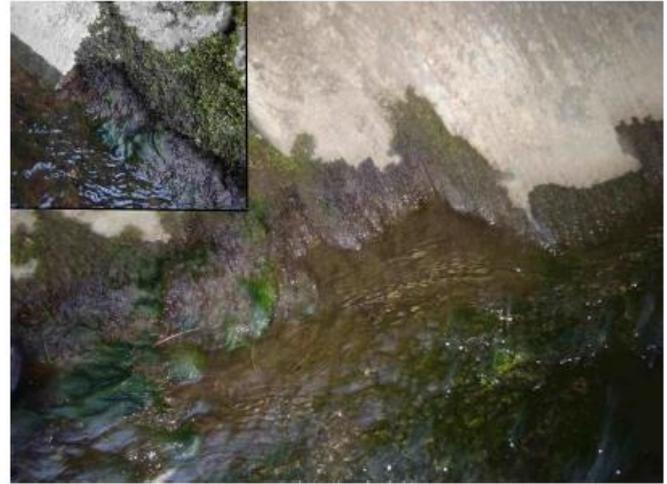
HP2022_AUSKOLNKUNGEN

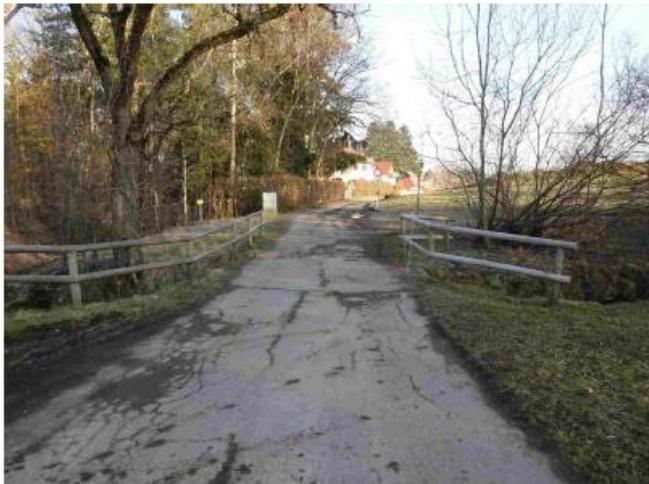
HP2022_FALSCHER GELÄNDERTYP

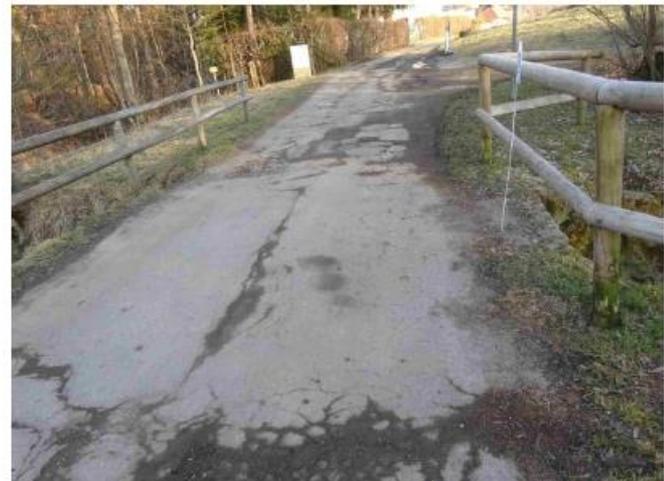
HP2022_BELAG GERISSEN UND AUSGEBROCHEN

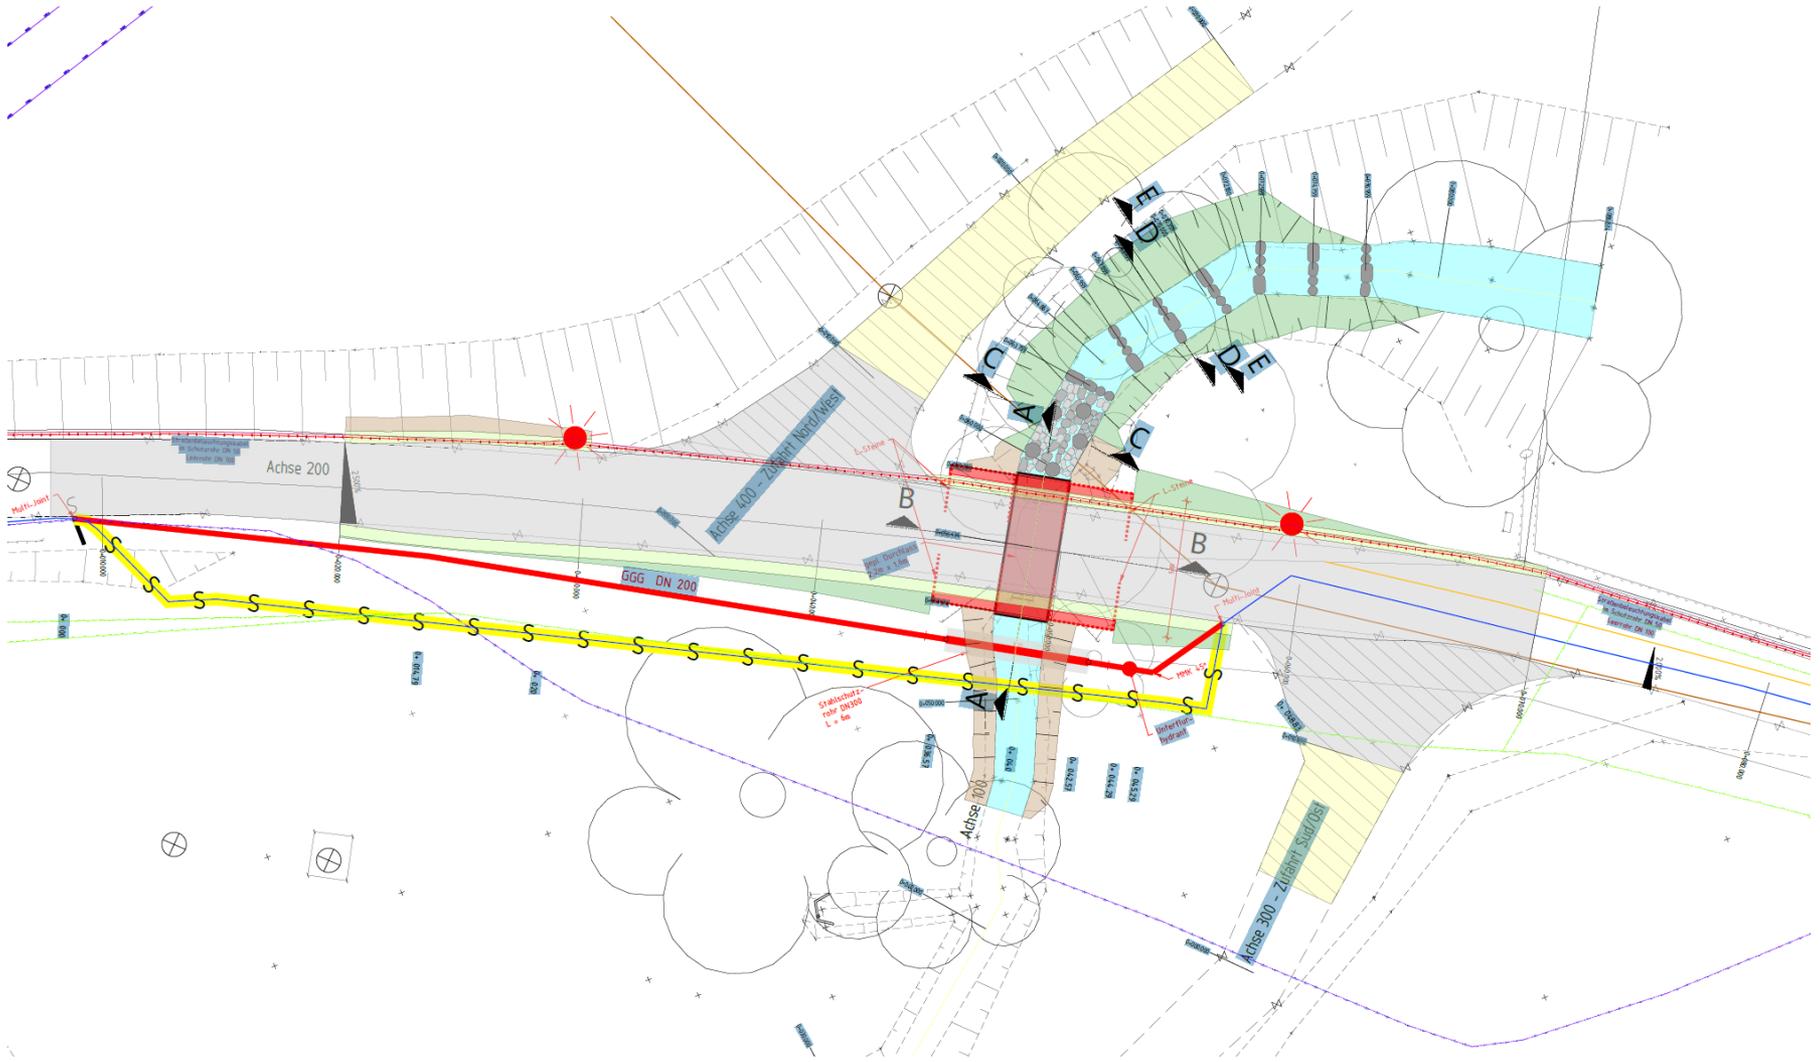
Lageplan der Maßnahme

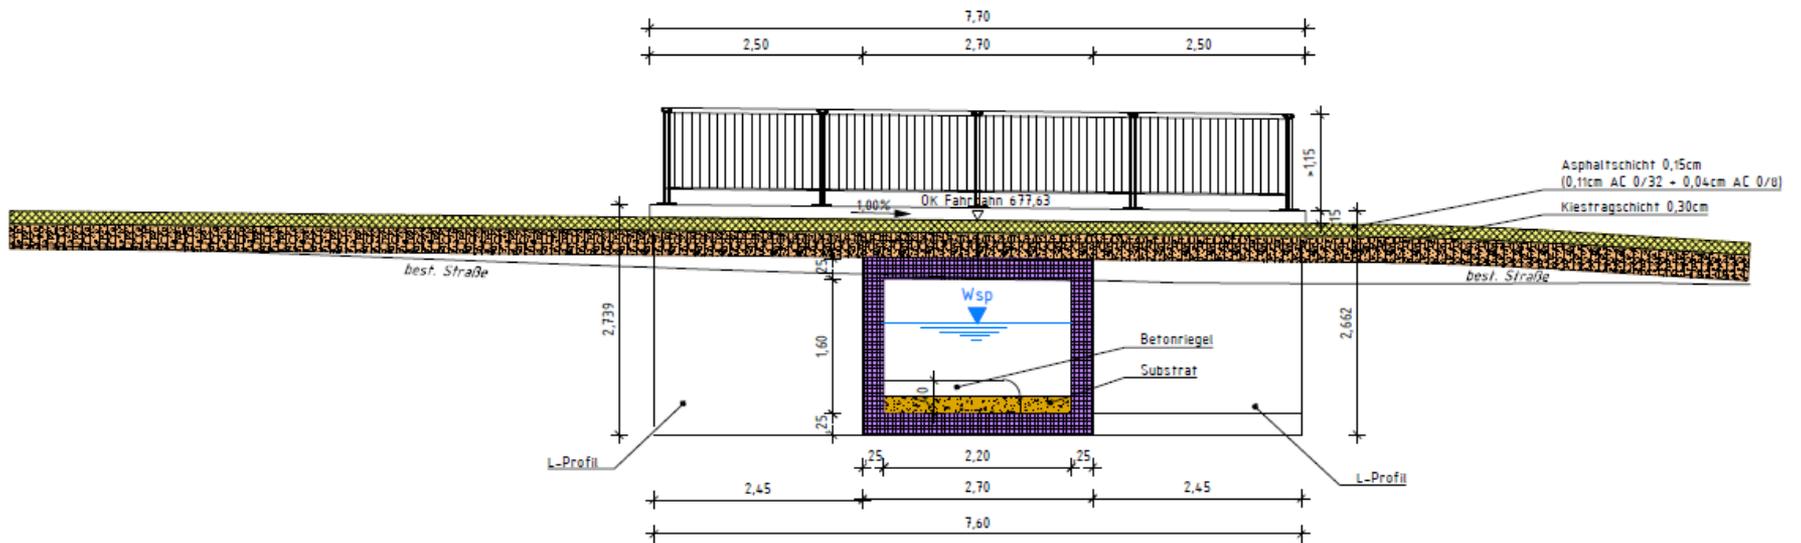
Schnitt des Durchlass
