Zwischeninfo Polleranlage Kronenstraße

Unfall mit Bus im Bereich Polleranlage Grünbaumgasse am 24.05.2025

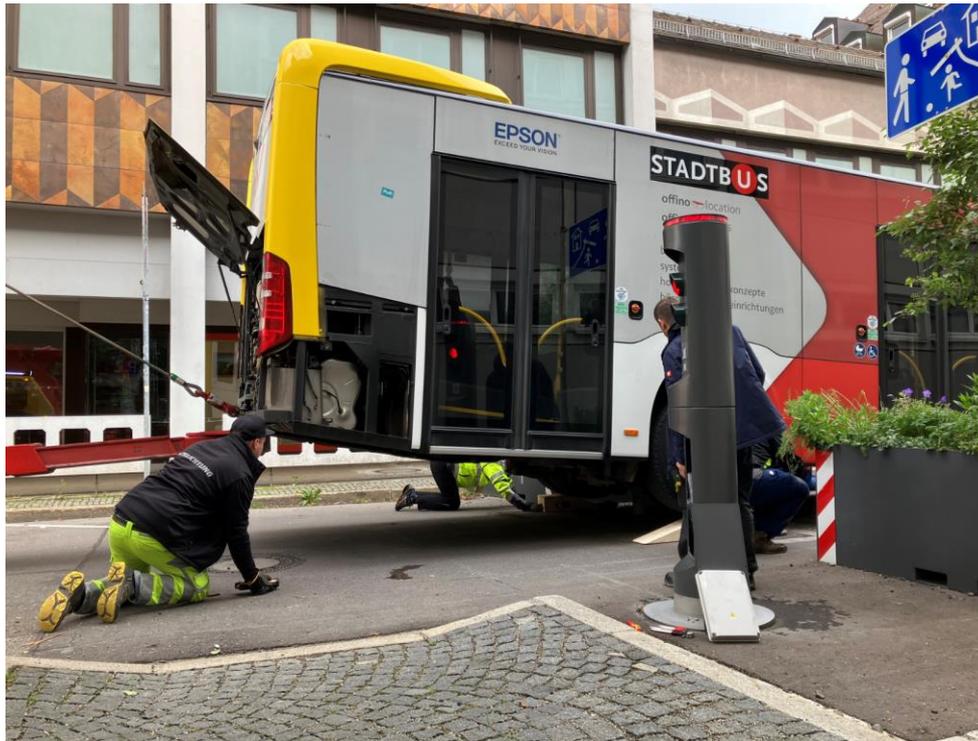
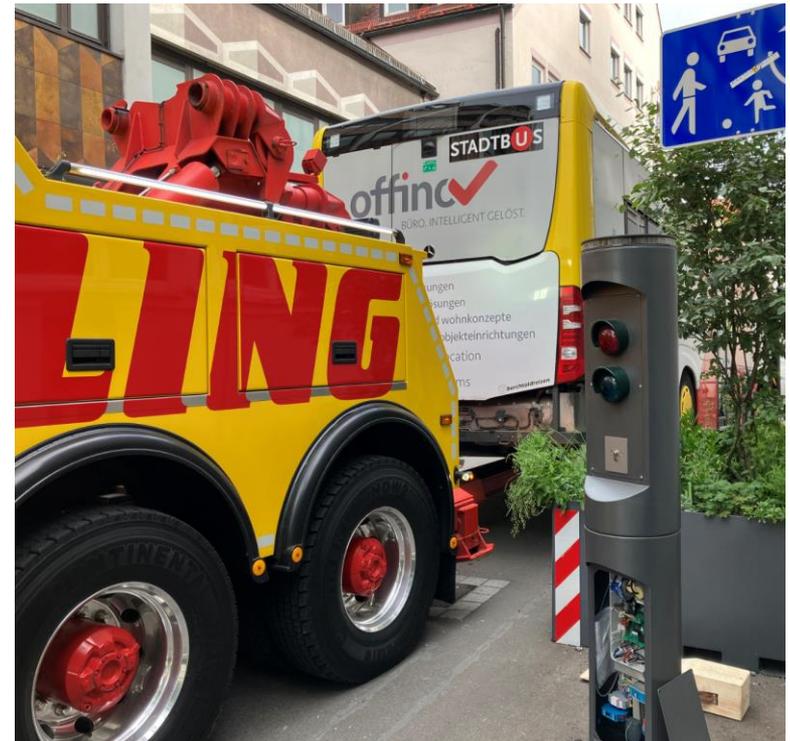
Schadensursache auch für Gutachter nicht schnell ermittelbar
Langzeittest der verbauten Steuerung (nicht zu beschleunigen)

Ergebnis: Technischer Defekt (Relais)

Empfehlung zusätzliche Redundanz durch Lichtschranke

Ab Januar 2025 Aufforderung an Hersteller zur Schadensregulierung
Hersteller stimmt Reparatur und Nachjustierung der Anlage zu

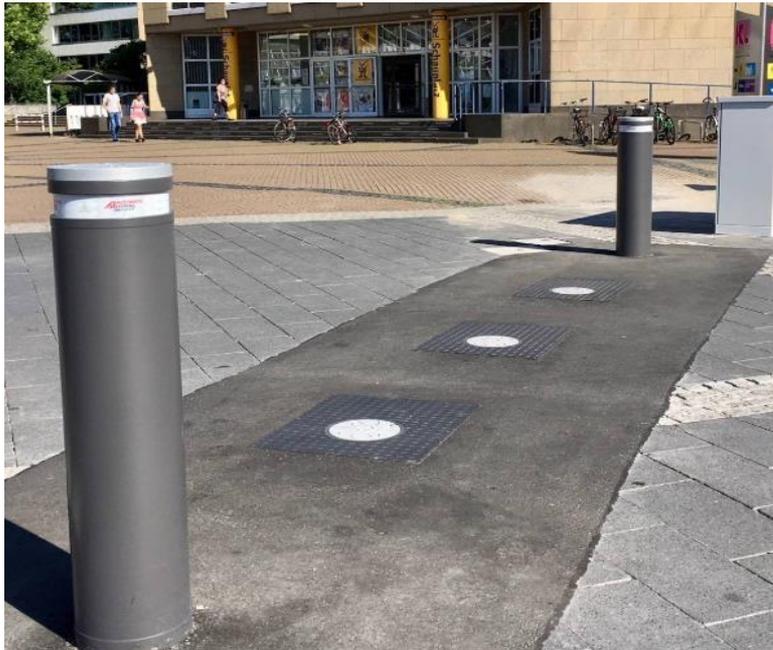
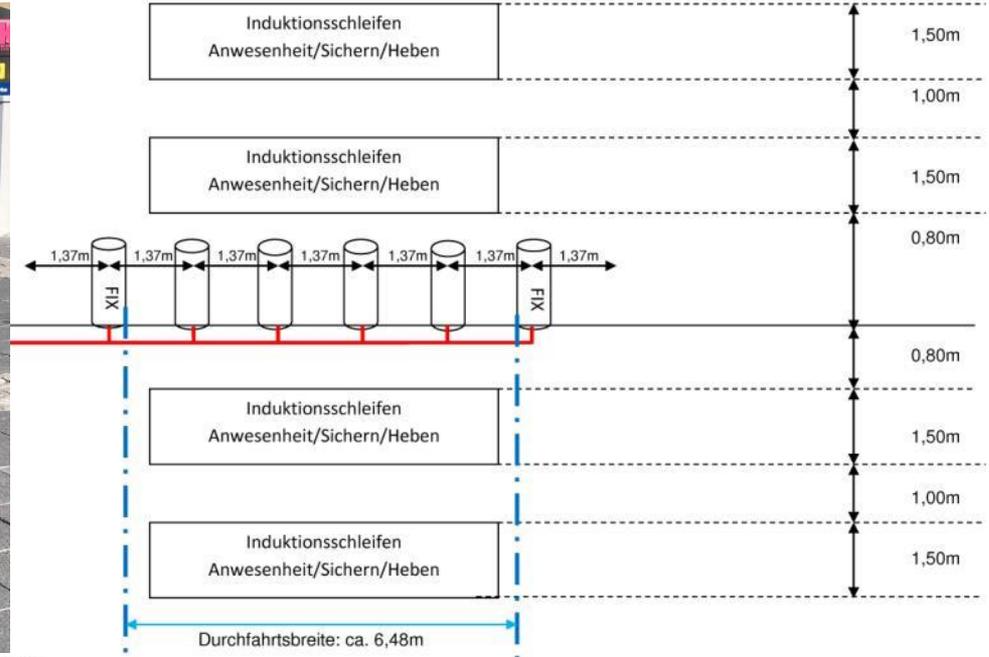
Prinzipdarstellung Standort Kronenstraße (Sperrbreite ca. 9,60m)

Prinzipzeichnung nicht maßstäblich

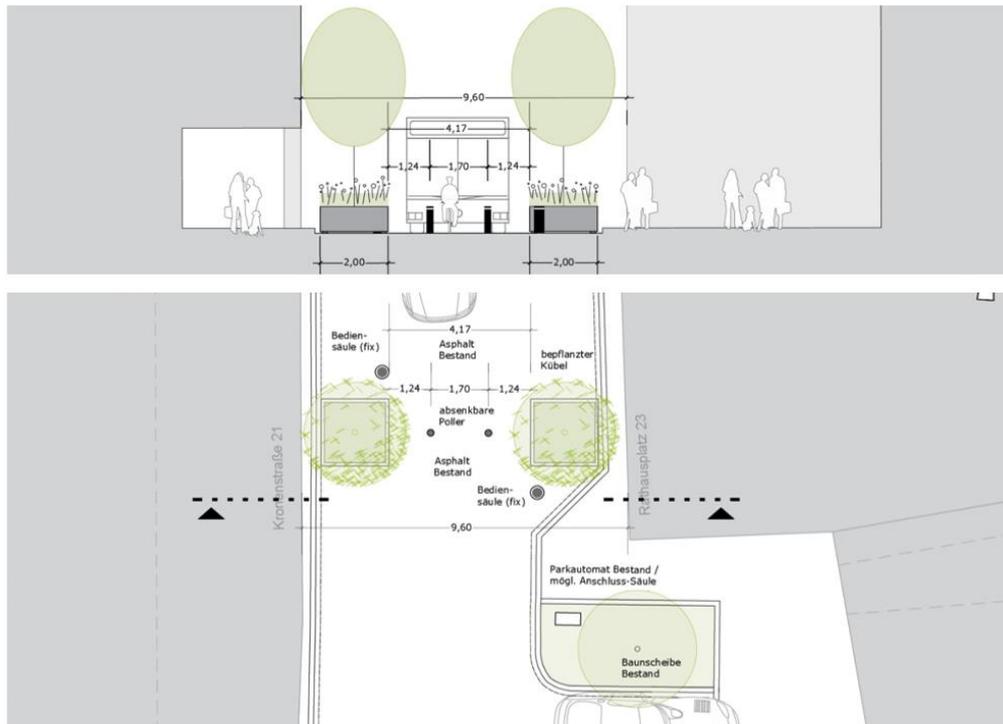
Variante Poller-Lösung + Pflanzkübel (südl. Bereich - Grünbaumgasse)

- Kombination mit Pflanzkübel mit terrrorsicheren Pollern nicht möglich, da diese den notwendigen Anprallschutz nicht gewährleisten können
