Vorhabenbezogener Bebauungsplan „Wohnbebauung Eilharter Straße 49“

## Vorhaben- und Erschließungsplan

zum Vorhabenbezogenen Bebauungsplan "Wohnbebauung Ellharter Straße 49"  
im Bereich südlich Ellharter Straße, östlich Vicariweg, nördlich Hoefelmayr-Park

Vorhabenbezogener Bebauungsplan "Ellharter Straße 49" - Stadt Kempten  
Artenschutzrechtliche Relevanzprüfung

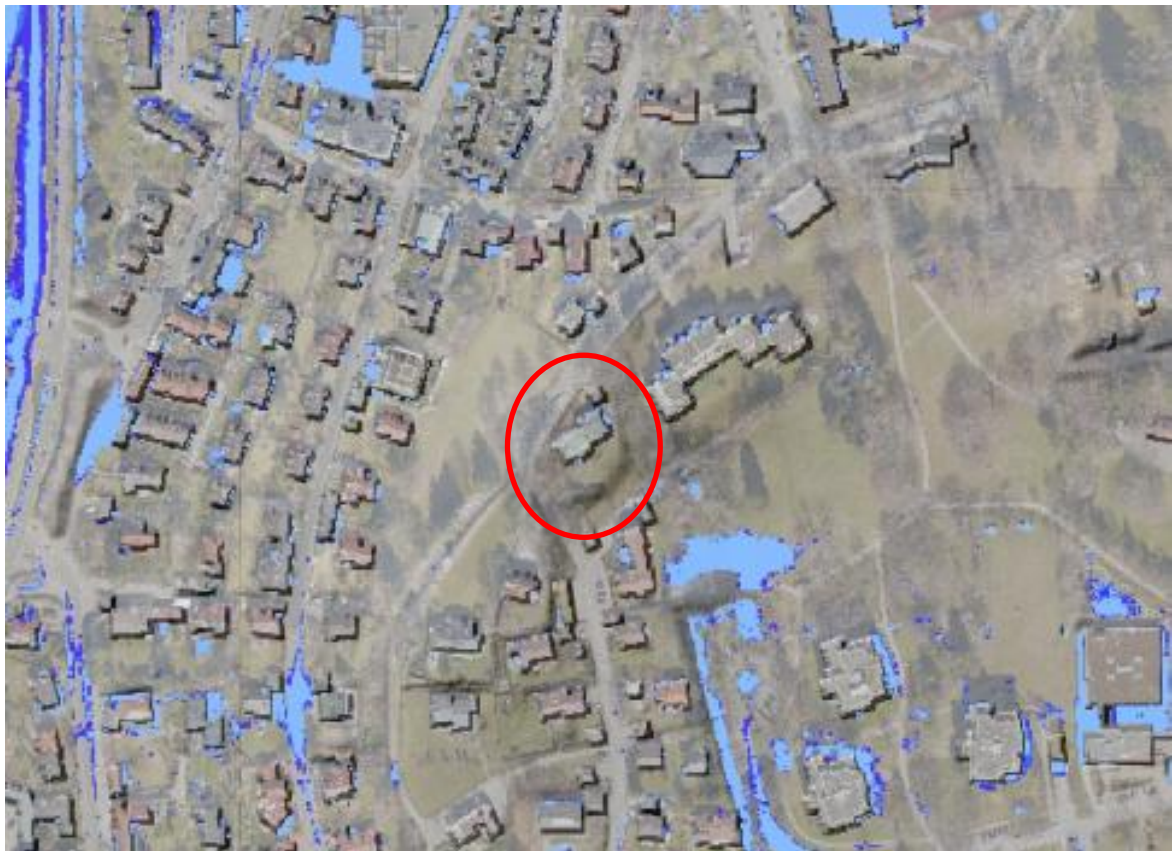
Laut Starkregengefahrenkarte der Stadt Kempten, Stand August 2020, ist das Planungsgebiet von Starkregen nur lokal am nördlichen Gebäudeteil betroffen. (s. nachfolgende Abbildung).

Abbildung 3: Auszug aus der Starkregengefahrenkarte (Überflutungsausdehnung) der Stadt Kempten, Stand August 2020 (ohne Maßstab)

Aufgrund der Höhenrückenlage ist im Geltungsbereich von keiner Gefährdung auszugehen. Die Bauherren werden trotzdem darauf hingewiesen, im Rahmen der Bebauung entsprechende Vorkehrungen zur Versickerung bzw. Ableitung von Oberflächenwasser zu prüfen und gegebenenfalls auszuführen.

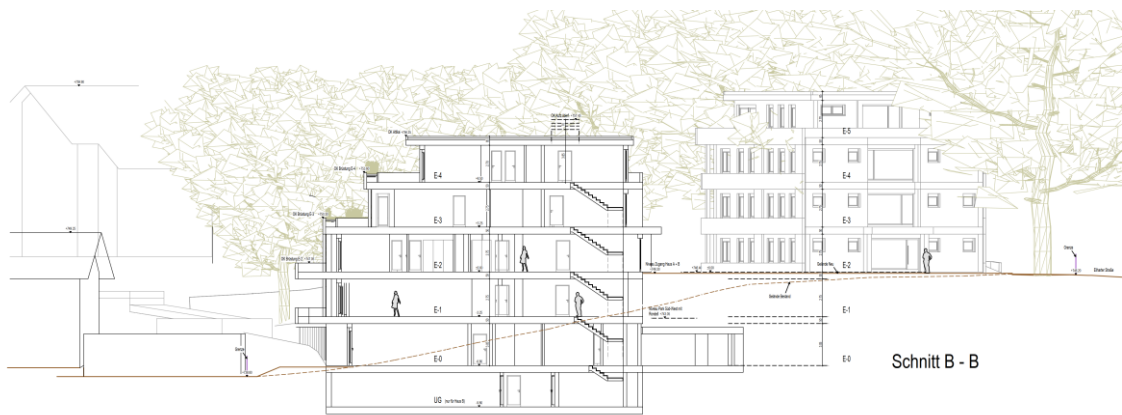
Die Gebäude reagieren auf die topographische und städtebauliche Schwellensituation des Grundstücks. Das nördliche Gebäude entwickelt vier sichtbare Geschosse hin zur Ellharter Straße, das südliche Gebäude nutzt die Topographie und bleibt mit seiner Gebäudehöhe zwar etwa ein Geschoss unter dem nördlichen Gebäude, kann aber trotzdem nach Süden hin fünf sichtbare abgetreppte Wohngeschosse ausbilden. Dadurch nimmt das Ensemble die Topographie auf und fügt sich in die Umgebung ein.

Abbildung 4: Längsschnitt durch südliches Gebäude, ARGE Elli - Dieng – Pan, Stand 10.02.2026 (ohne Maßstab)

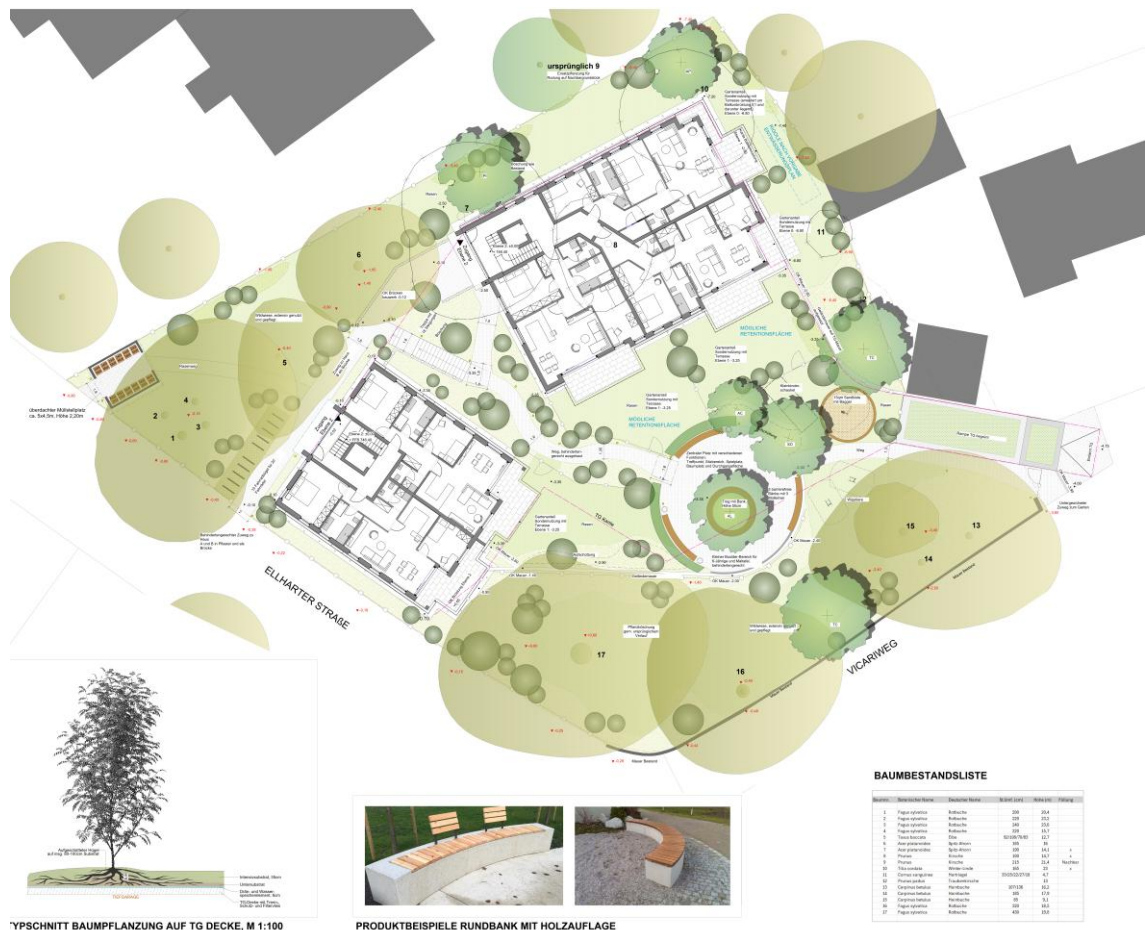
Die fußläufige Erschließung erfolgt von Norden über die Ellharter Straße und führt barrierefrei zu beiden Gebäuden. Diese sind jeweils mit Aufzug erschlossen. Zwischen den Baukörpern und dem Baumbestand entsteht ein kleiner Quartiersplatz in Form eines Rondells. Von hier führt der Weg weiter bis zum südlich angrenzenden Vicariweg.

Abbildung 5: Freianlagenplan, Anja Göbel Gartenarchitektur, Stand 10.02.2026 (ohne Maßstab)

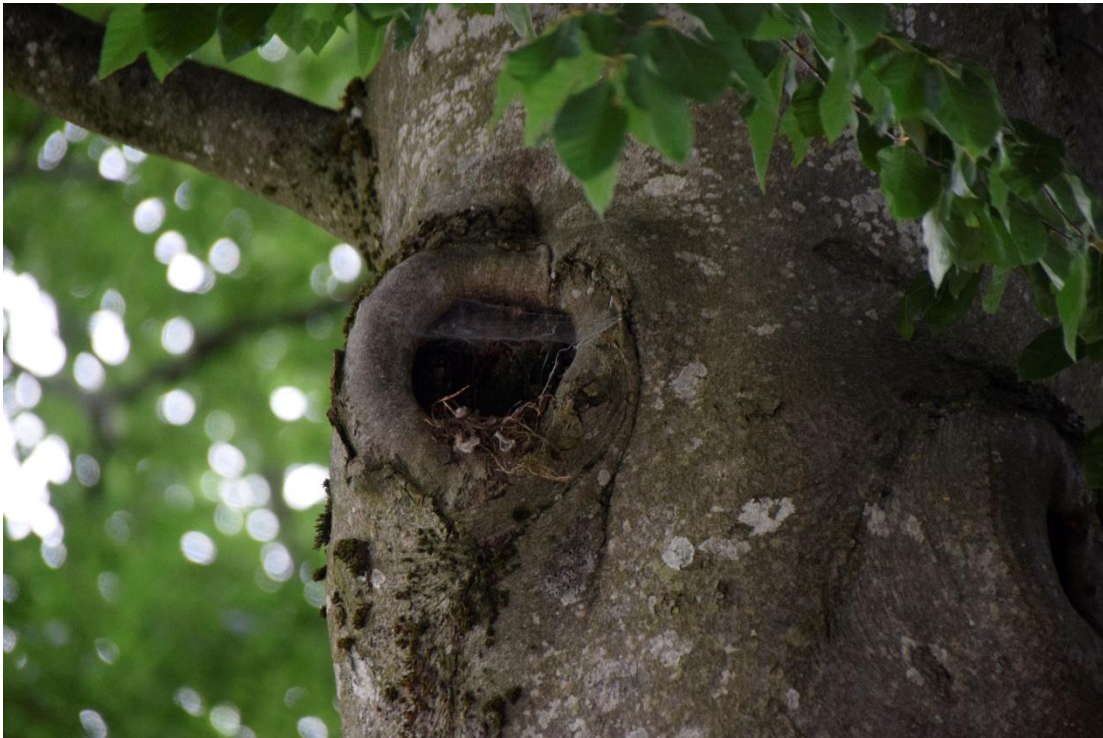
*Abbildung 5: Vogelnest innerhalb Faulhöhle im umliegenden Bestandsbaum*

Die Gehölzstrukturen und Einzelbäume innerhalb des Geltungsbereichs bieten Brutplätze für allgemein häufige und weit verbreitete Vogelarten, sogenannte Allerweltarten (s. Abb. 5). Neben diesen können aufgrund der vielfältigen Strukturen in Bäumen und an Gebäuden auch planungsrelevante Arten, wie z.B. die Klappergrasmücke, der Haus- oder Feldsperling, der Star oder der Stieglitz vorkommen.

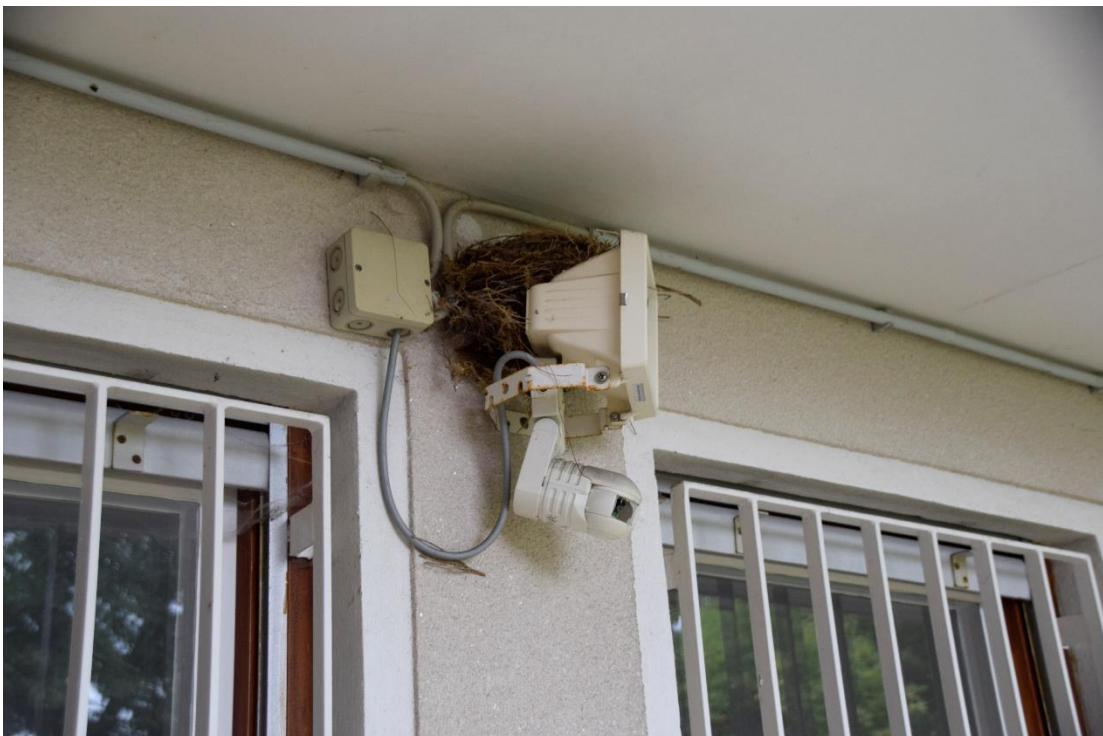
*Abbildung 6: Vogelnest am Bestandsgebäude*

Am Gebäude selbst fanden sich keine geeigneten Öffnungen oder Spalten für Höhlen- bzw. Halbhöhlenbrüter. Lediglich das Nest eines Freibrüters wurde auf einem Scheinwerfer mit Bewegungssensor festgestellt (Abb. 6). Es dürfte sich dabei um ein Nest einer Amsel handeln. Diese findet auch nach Gebäudeabbruch im räumlichen Zusammenhang genügend potentielle Brutplätze. Ein Ausgleich ist nicht erforderlich.

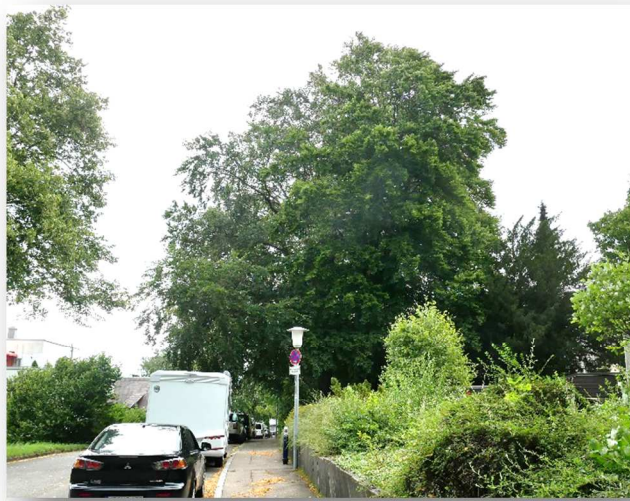
In einer Höhe von ca. 2 m ist eine alte Rindenverletzung zu erkennen, die noch nicht vollständig überwält wurde. Der Baum wird als erhaltenswert im Zusammenhang mit einer Baumaßnahme eingestuft. Es ist jedoch zu beachten, dass die Bäume 1 bis 4 nur gemeinsam erhalten werden können.

**Abb. 2** *Buchengruppe Baum 1-4 - Gesamtansicht*

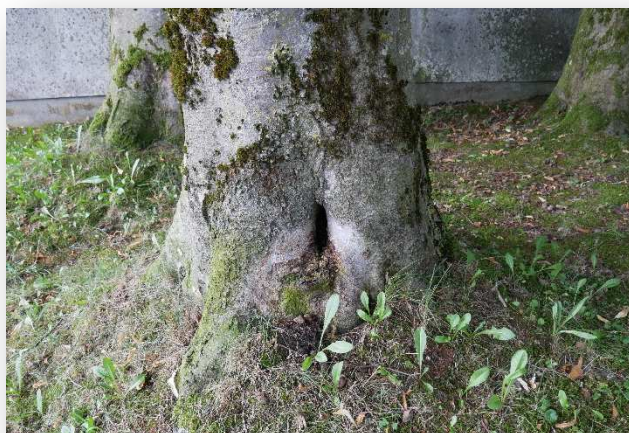
**Abb. 4** *Höhlung am Stammfuß*

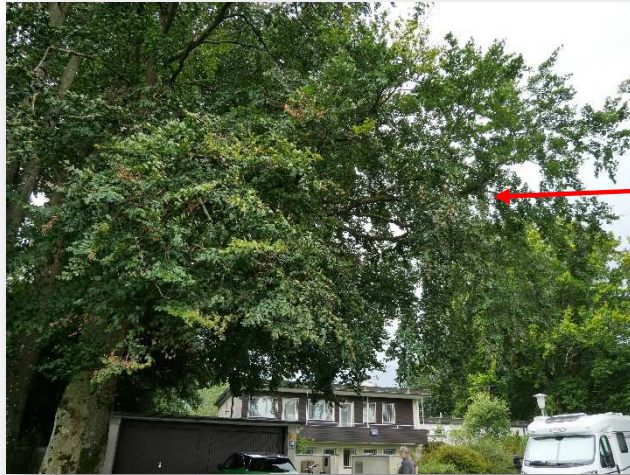
**Abb. 5** *Waagrecht Starkast über Gehweg*

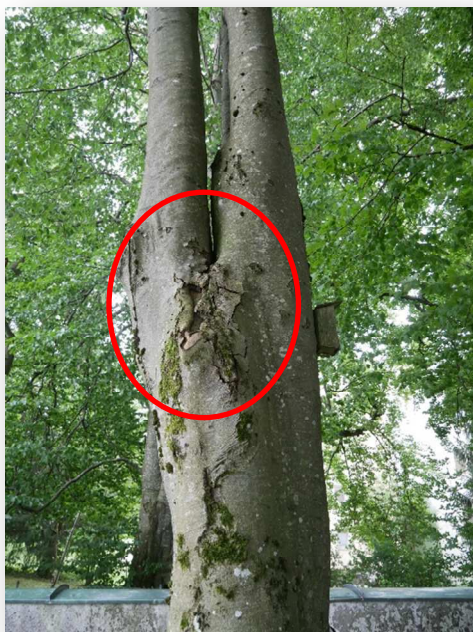
**Abb. 6** *V-Zwiesel mit Rindennekrose*

Baum 2 wird aufgrund der Defekte hinsichtlich einer verminderten Verkehrssicherheit lediglich als **bedingt erhaltenswert** im Zusammenhang mit einer Baumaßnahme eingestuft.

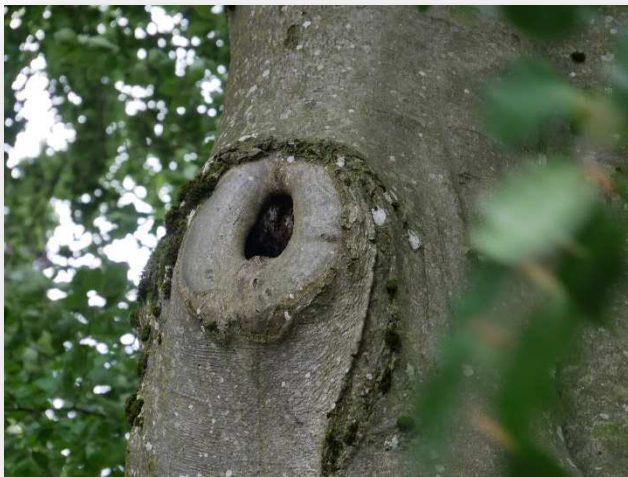
**Abb. 7**      *Eingefaulte Astungswunde am Nordstämmling*

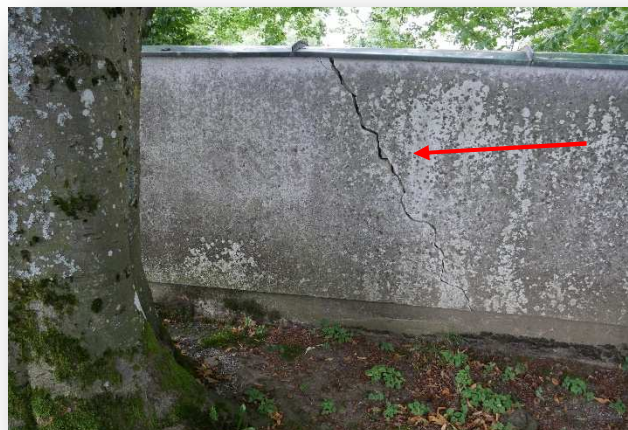
**Abb. 8**      *Riss in der Grundstücksmauer*

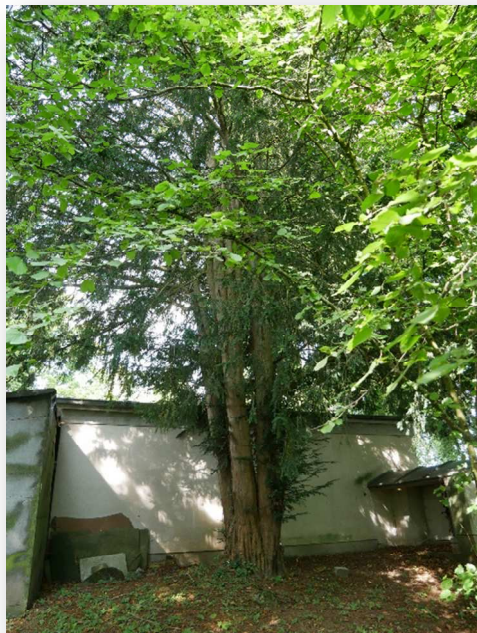
**Abb. 10**      **Ansicht Baum 5**

In einer Höhe von ca. 0,5 m teilt sich der Stamm V-förmig in vier Stämmlinge. Diese gabeln sich im weiteren Stammverlauf noch mehrmals. Die einzelnen Stämmlinge stehen sehr eng zueinander. Aus diesem Grund sind reibende und eingewachsene Äste sowie abgeflachte Stammquerschnitte zu sehen.

Die Eibe wird aufgrund der Vorschäden als **bedingt erhaltenswert bis nicht erhaltenswert** im Zusammenhang mit einer Baumaßnahme eingestuft.

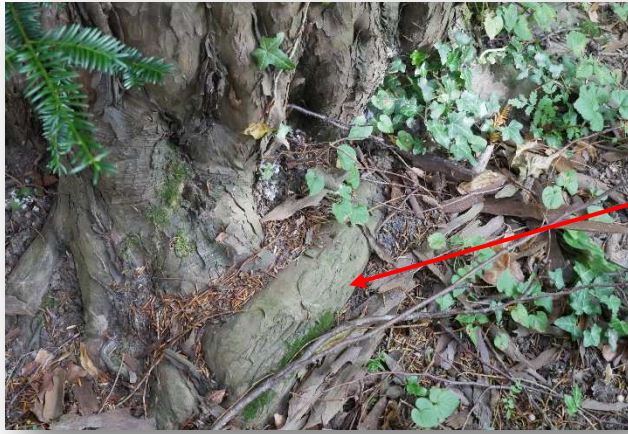
**Abb. 11**      **Würgewurzel am Stammfuß**

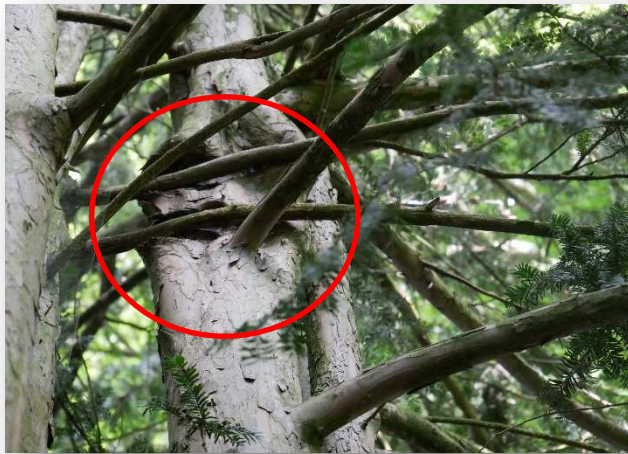
**Abb. 12**      **Eingewachsene Äste**

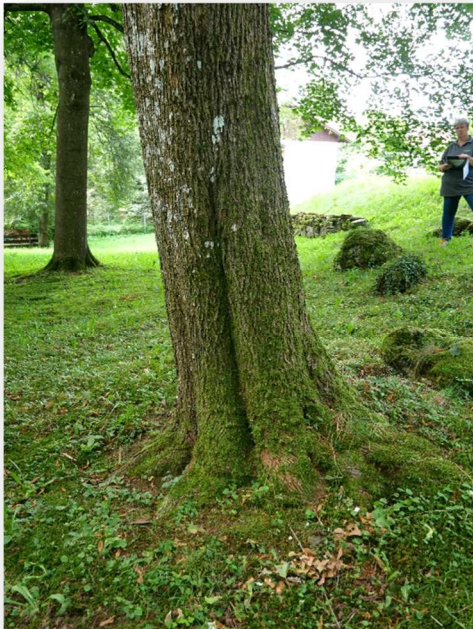
Eine Astungswunde am Stamm wurde von wüchsigem Wundholz überwältigt.

**Abb. 14**      ***Einwallungen am Stamm und Stammfuß***

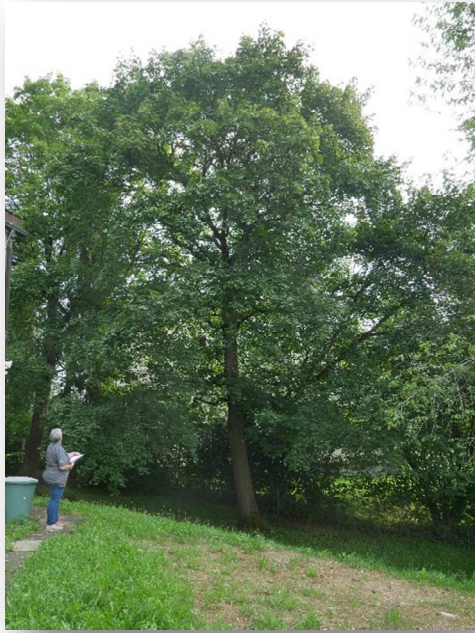
**Abb. 15**      **Baum 7 – Gesamtansicht**

Bei Baum 7 handelt es sich um einen vitalen Spitz-Ahorn. Die Krone ist dicht belaubt und art- und alterstypisch entwickelt.

Der Baum wird als **erhaltenswert** im Zusammenhang mit einer Baumaßnahme eingestuft.

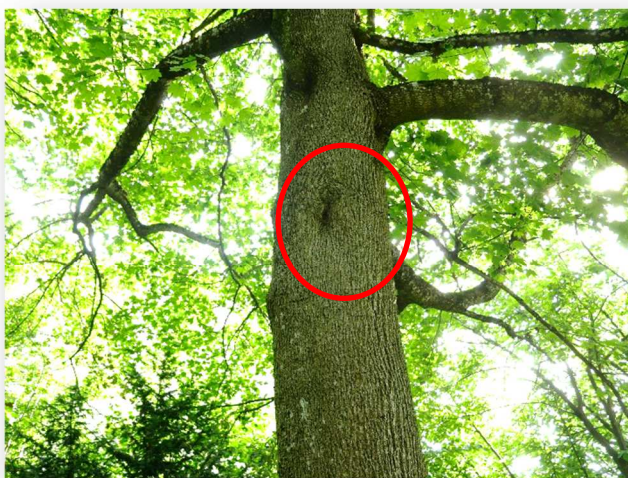
Vorhandene Astungswunden am Stamm wurden bereits überwallt.

**Abb. 16**      **Überwallte Astungswunde am Stamm**

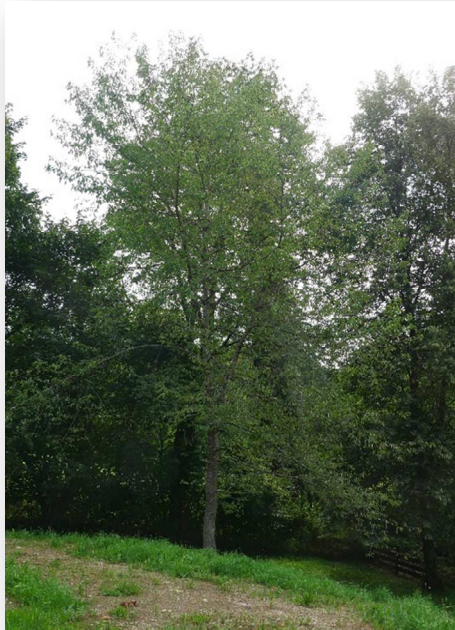
**Abb. 17**      **Baum 8 – Gesamtansicht**

Baum 8 ist eine Kirsche mit leicht eingeschränkter Vitalität.

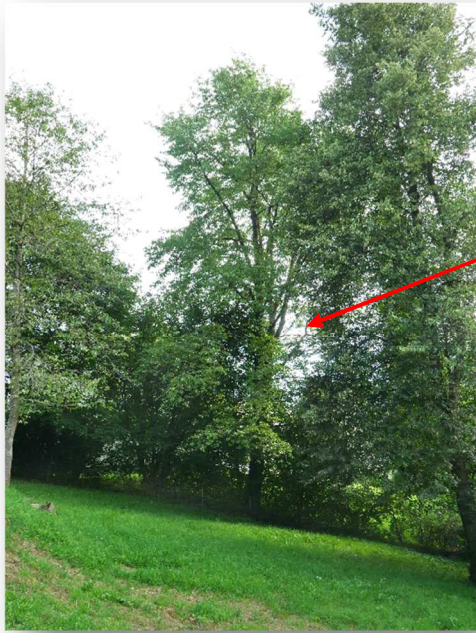
**Abb. 19**      **Baum 9 – Gesamtansicht**

Diese Kirsche stockt an der Grundstücksgrenze auf dem östlichen Nachbargrundstück. Der Baum ist vital und weist eine dicht belaubte und verzweigte, jedoch einseitige Krone auf. Das in der Krone vorhandene Totholz sollte aus Gründen der Verkehrssicherheit innerhalb der kommenden 6 Monate (bis Ende April 2025 entfernt werden.

Baum 9 wird als **erhaltenswert** im Zusammenhang mit einer Baumaßnahme eingestuft.

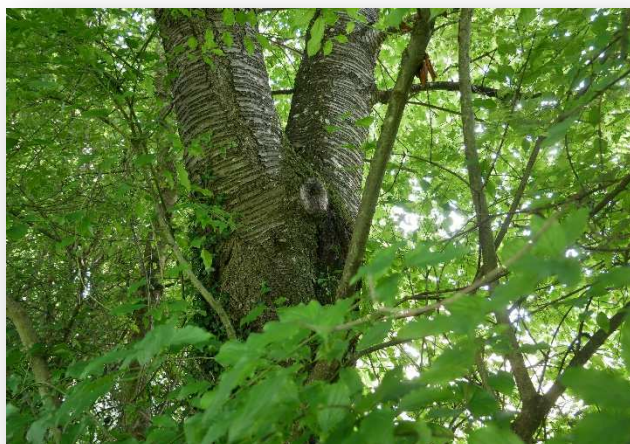
Astungswunden am Stamm wurden bereits gut überwallt. In einer Höhe von ca. 3 m gabelt sich der Stamm U-förmig in zwei Stämmlinge. Im Zwieselbereich ist auf beiden Seiten eine Trennleiste erkennbar.

**Abb. 20**      **U-Zwiesel mit Trennleiste**

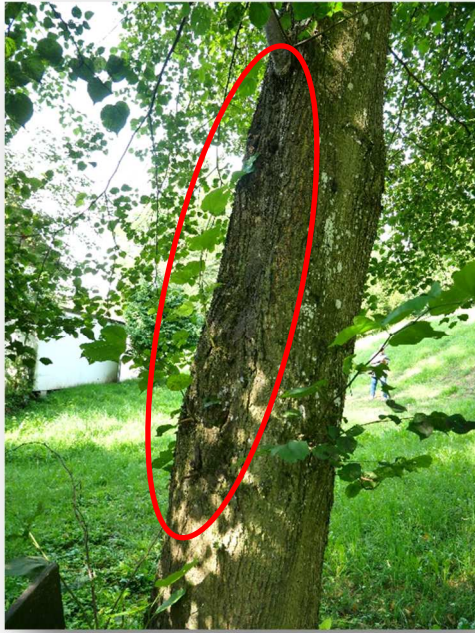
**Abb. 22** *Hohlkehle auf der Südseite*

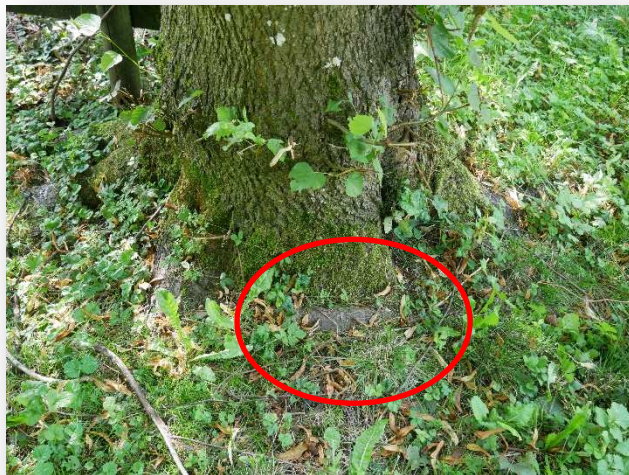
**Abb. 23** *Würgewurzel auf der Nordseite*

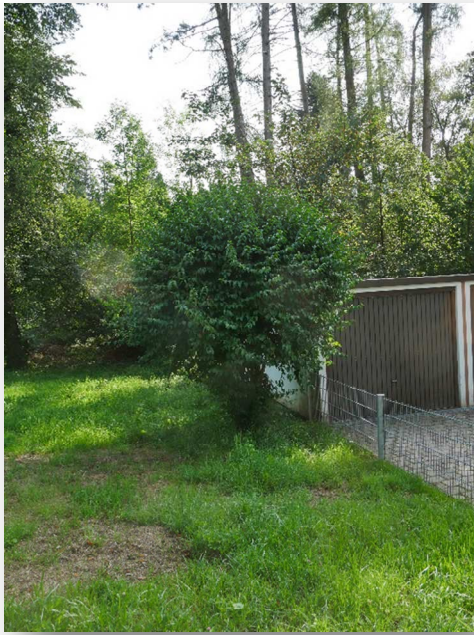
**Abb. 24** *Baum 11 – Gesamtansicht*

Der gutachtensgegenständliche Hartriegel ist 5-stämmig erwachsen und weist eine gute Vitalität auf. Er wurde in der Vergangenheit mehrfach stark eingekürzt und weist aus diesem Grund zahlreiche Astungsstellen auf. Die Kappungsstellen sind teilweise etwas eingefault.

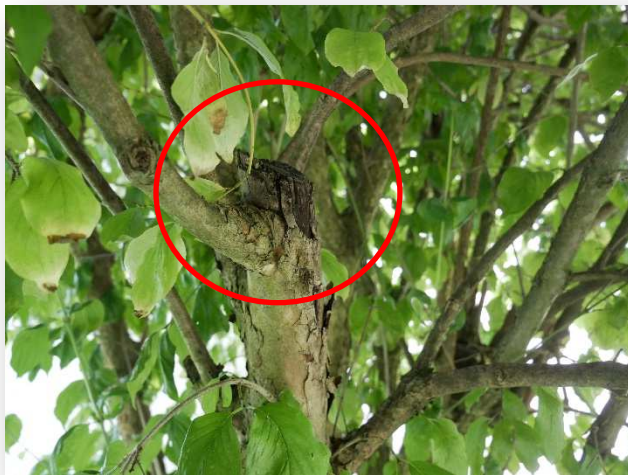
**Abb. 25** *Eingefaulte Astungsstelle*

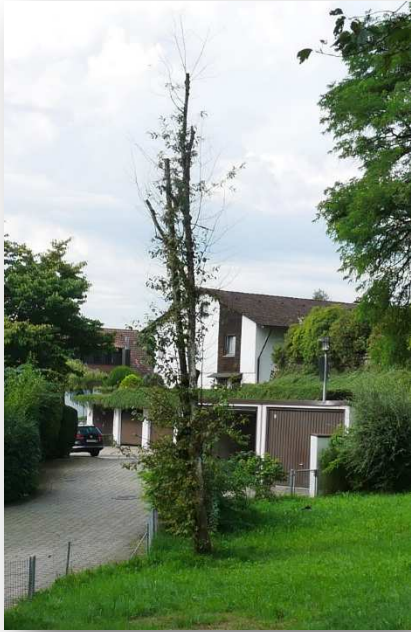
**Abb. 26**      **Baum 12 – Gesamtansicht**

Die Traubenkirsche weist eine erkennbar sehr deutlich abnehmende Vitalität auf. Die Krone ist sehr schmal ausgebildet und wurde in der Vergangenheit mehrfach gekappt.

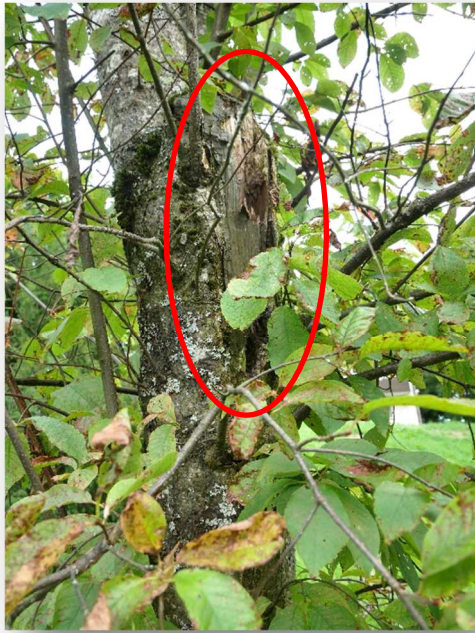
Aufgrund der abnehmenden Vitalität und der vorhandenen Defektsymptome wird die Traubenkirsche als **nicht erhaltenswert** im Zusammenhang mit einer Baumaßnahme eingestuft.

**Abb. 27**      **Faulstelle**

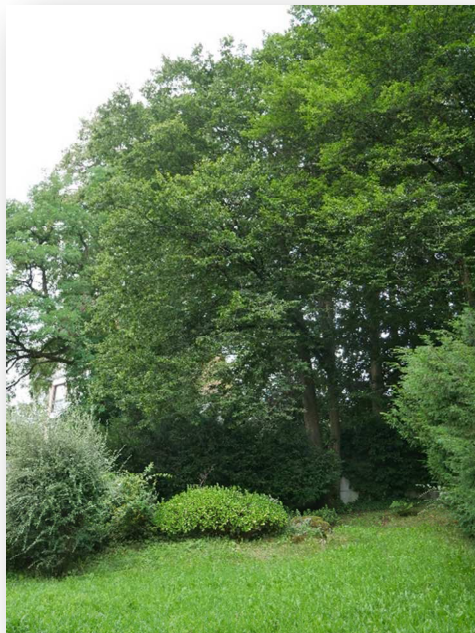
**Abb. 28**      **Baum 13 – Gesamtansicht**

Bei Baum 13 handelt es sich um eine vitale Hainbuche mit einer dicht belaubten einseitig nach Süden ausgebildeten Krone.

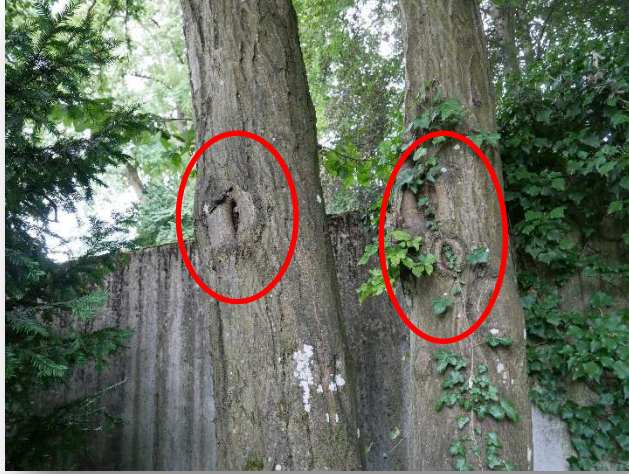
Die Hainbuche wird als **bedingt erhaltenswert** im Zusammenhang mit einer Baumaßnahme eingestuft.

**Abb. 29**      *Eingefaulte Astungswunden*

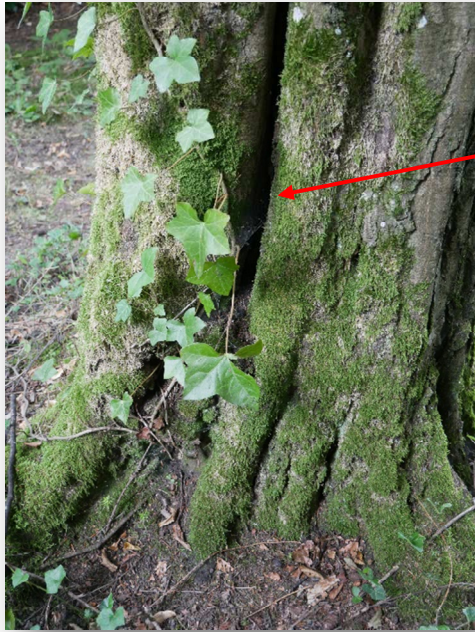
Baum 14 wird als **erhaltenswert** im Zusammenhang mit einer Baumaßnahme eingestuft.

**Abb. 30**      **Einwallung am Stamm**

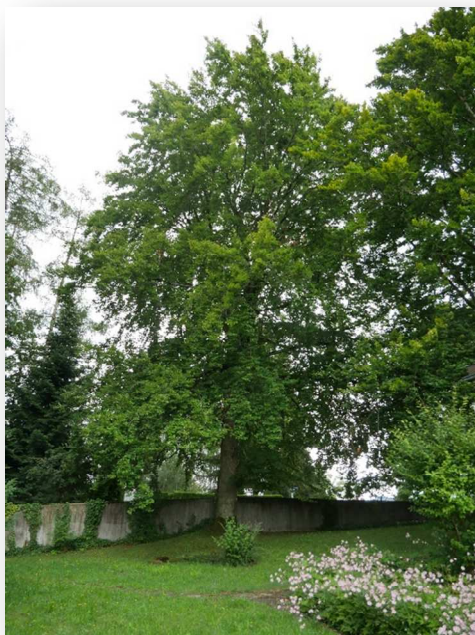
**Abb. 33**      *Baum 16 – Gesamtansicht*

Bei Baum 16 handelt sich um eine Rotbuche mit einer leicht eingeschränkten Vitalität. Der Baum stockt nahe der Grenzmauer an der westlichen Grundstücksgrenze. Die Mauer ist auf der Höhe des Baumes aus Rücksicht auf die Buche mit einer Aussparung errichtet worden und weist einen Längsriss an dieser Stelle auf.

Die Krone der Buche ist art- und altersgerecht ausgebildet. Es sind einzelne abgestorbene Äste in der Krone zu sehen, die aus Gründen der Verkehrssicherheit innerhalb der kommenden sechs Monate (bis Ende April 2025) entfernt werden sollten.

Die Buche wird als **erhaltenswert** im Zusammenhang mit einer Baumaßnahme eingestuft, da der Baum ausreichend vital ist und keine maßgeblichen Defektsymptom aufweist.

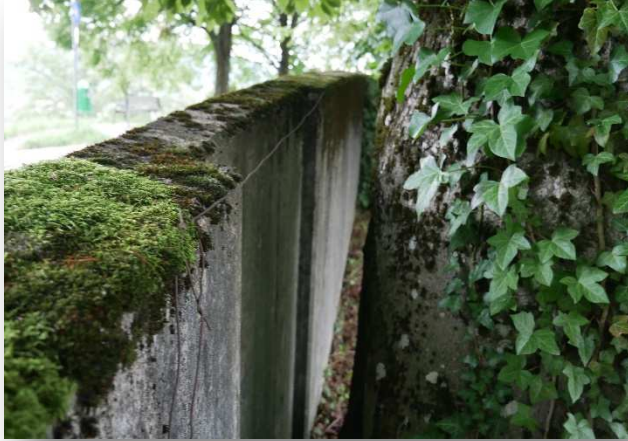
**Abb. 34**      **Grundstücksmauer auf Höhe der Buche**

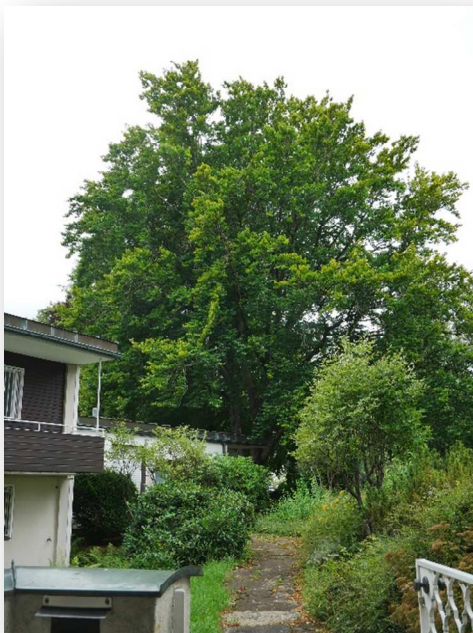
**Abb. 35**      **Baum 17 – Gesamtansicht**

Auch diese Rotbuche weist eine leicht eingeschränkte Vitalität auf. Die Krone ist dicht belaubt und ausladend. Das in der Krone vorhandene Totholz sollte aus Gründen der Verkehrssicherheit innerhalb der kommenden sechs Monate (bis Ende April 2025) entfernt werden.

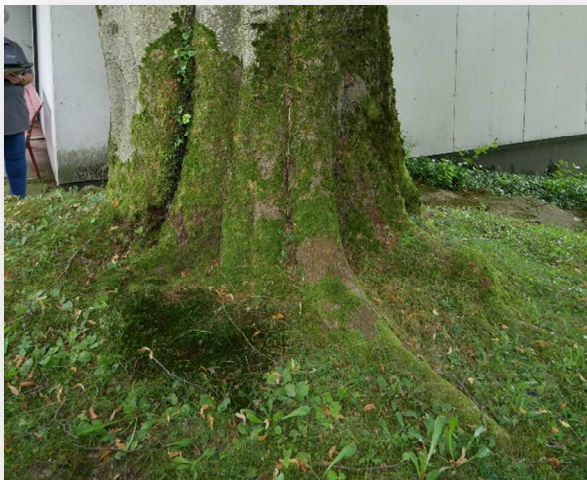
Der Baum wird aufgrund der Vorschäden (V-Zwiesel mit Faulstelle und Wasseraustritt) als **bedingt erhaltenswert** im Zusammenhang mit einer Baumaßnahme eingestuft.

**Abb. 36**      **Stammfuß mit Einwallungen**

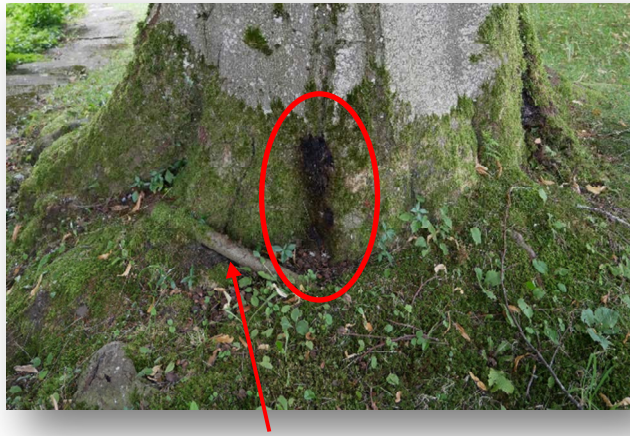
**Abb. 37**      **Würgewurzel und Leckstelle**
