Marstall Brandschutztechnische Ertüchtigung für eine Teilnutzung

Brandschutztechnische Ertüchtigung von **Teilbereichen**

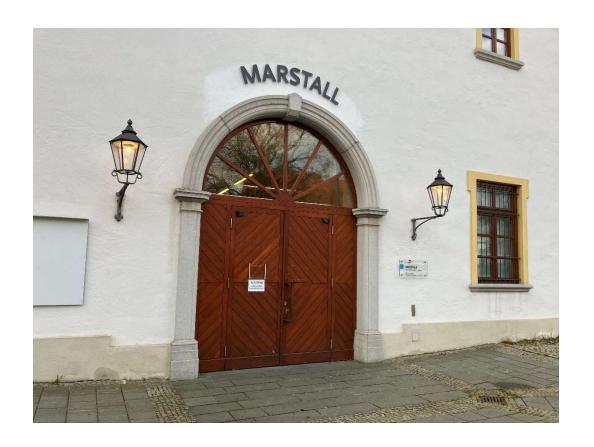
Bestand:

Mangelhafter Brandschutz!

- Ausstellungsbereich > 400m²
 - → 2. baulicher Rettungsweg erforderlich,
 - kl. Saal ohne 2. Rettungsweg
- fehlende rauchdichten Abschlüsse im Nebentreppenhaus (z.B. Lastenaufzuges, Türen, etc.)
 - → Verrauchung des erforderlichen Fluchtweges
- Mangelhafte Raumabschlüsse (Wände, Türen, Kabeldurchführungen, etc.) zum Haupttreppenhaus
 - → Verrauchung des Haupttreppenhauses kann nicht gewährleistet werden
- Entfluchtung aus den Dachgeschossen ist nicht gewährleistet (keine Anleiterbarkeit)

Maßnahme:
