**Projektbezeichnung:** SOZIALBAU, BM: 850 Rottachsiedlung, OU Gebäudeschadstoffe

| <b>Projekt-Nr.:</b> 218-1225 | <b>Projektanschrift:</b> Gottesackerweg 12-20 / Kantstraße 12-28 / Adalbert-Stifter-Weg 2-4 / Gerhart-Hauptmann-Straße 18-20, 87439 Kempten |

| 3. Bezeichnung des Bauvorhabens: | Bestandsaufnahme / Machbarkeitsstudien |

# Kurzbericht Bausubstanz

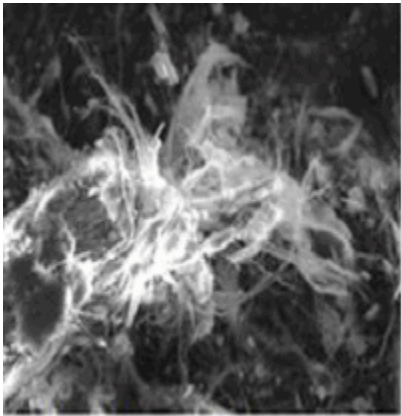
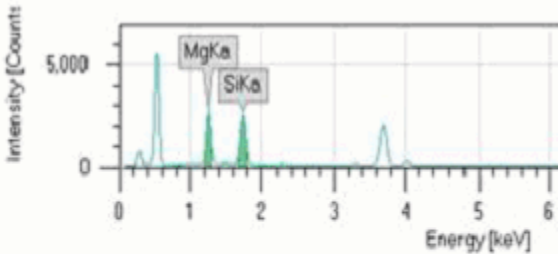
| Eurofins<br>Proben-Nr. und<br>Asbestart | Abbildungen und Elementspektren | |
|---|---|---|
| 25RI088374-<br>006-01<br>Chrysotil | <p>25RI088374-006-01 - Chrysotil</p> | <p>25RI088374-006-01 - Chrysotil</p> |

| Proben-Nr. | Probenbezeichnung des Kunden | Probenart | Methode | Asbest nachgewiesen | Asbestart | Asbestgehalt [%] (BEMERKUNGEN 1) |
|---|---|---|---|---|---|---|
| 006 | 125200696 - TP 9, Bodenplatte Ofen | Abbruchmaterial/ Baumaterial | RI019 | ja | Chrysotil | 5 - 20 |

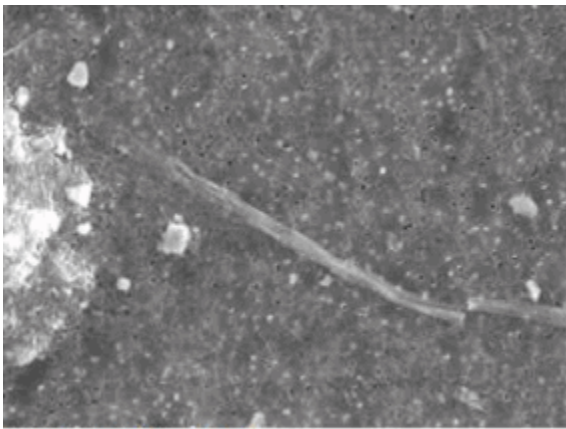
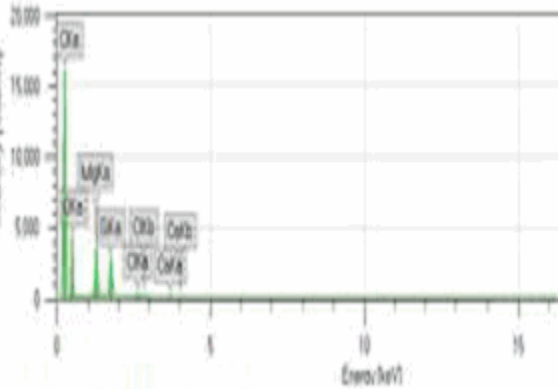
| Eurofins<br>Proben-Nr. und<br>Asbestart | Abbildungen und Elementspektren | |
|---|---|---|
| 25RI088374-<br>011-01<br>Chrysotil | <p>25RI088374-011-01 - Chrysotil</p> | <p>25RI088374-011-01 - Chrysotil</p> |

| Proben-Nr. | Probenbezeichnung des Kunden | Probenart | Methode | Asbest nachgewiesen | Asbestart | Asbestgehalt [%] (BEMERKUNGEN 1) |
|---|---|---|---|---|---|---|
| 011 | 125200701 - TP 21, Fliesenimitat | Abbruchmaterial/ Baumaterial | RI022 | ja | Chrysotil | > 1 |
