Kornhaus Kempten

Machbarkeitsstudie Großer Saal - 10.10.2023

Machbarkeitsstudie

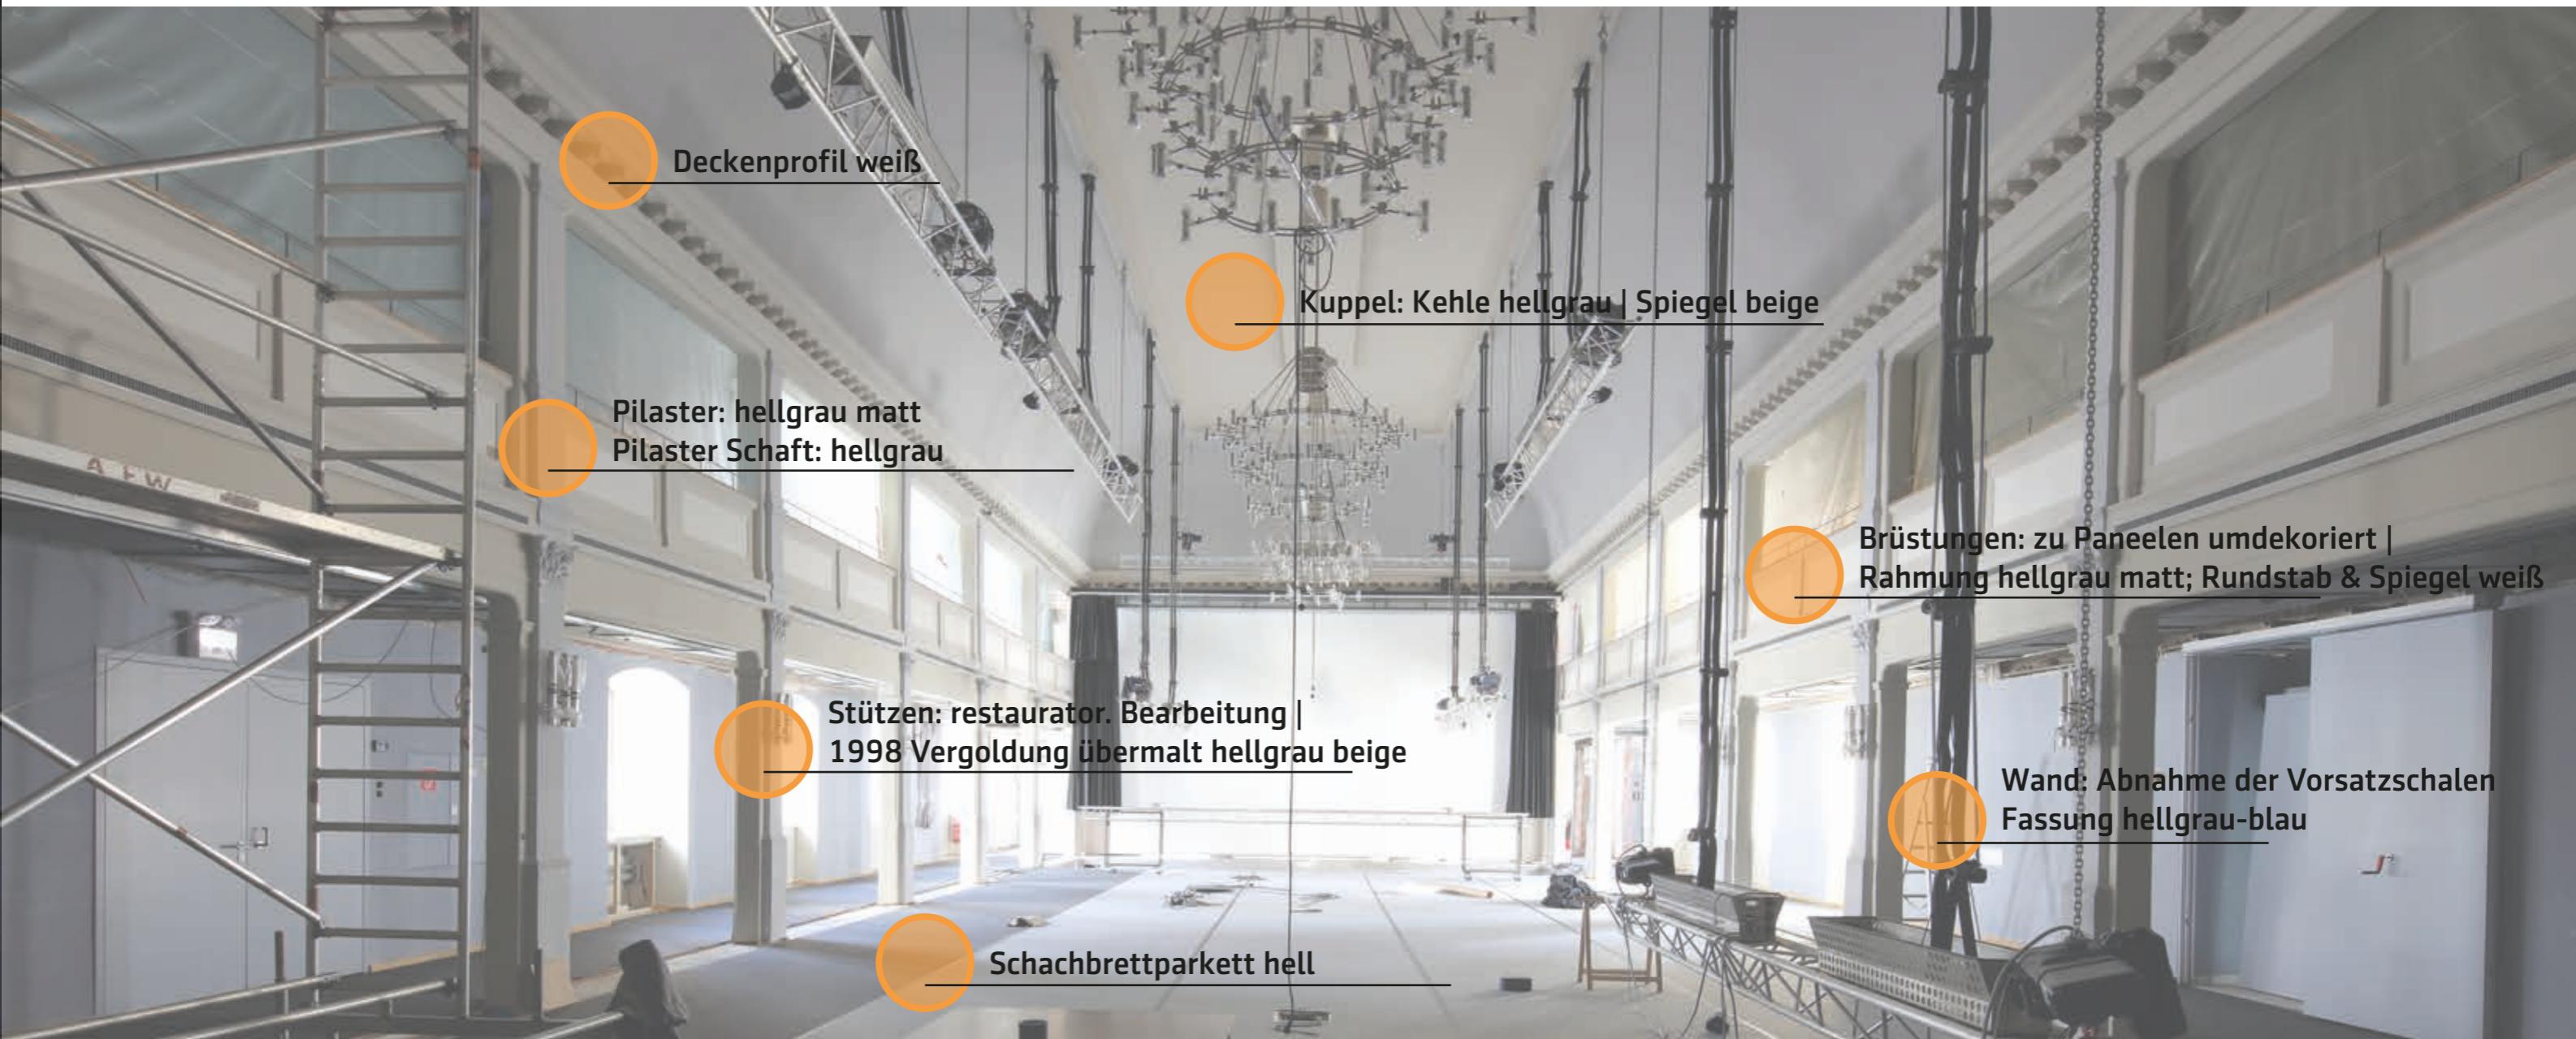
1. OBERGESCHOSS INKL. GALERIE IM 2. OBERGESCHOSS

5. Fassung seit 1998

Schachbrettparkett hell, Farbgebungen in hellgrau, beige, hellgrau-blau

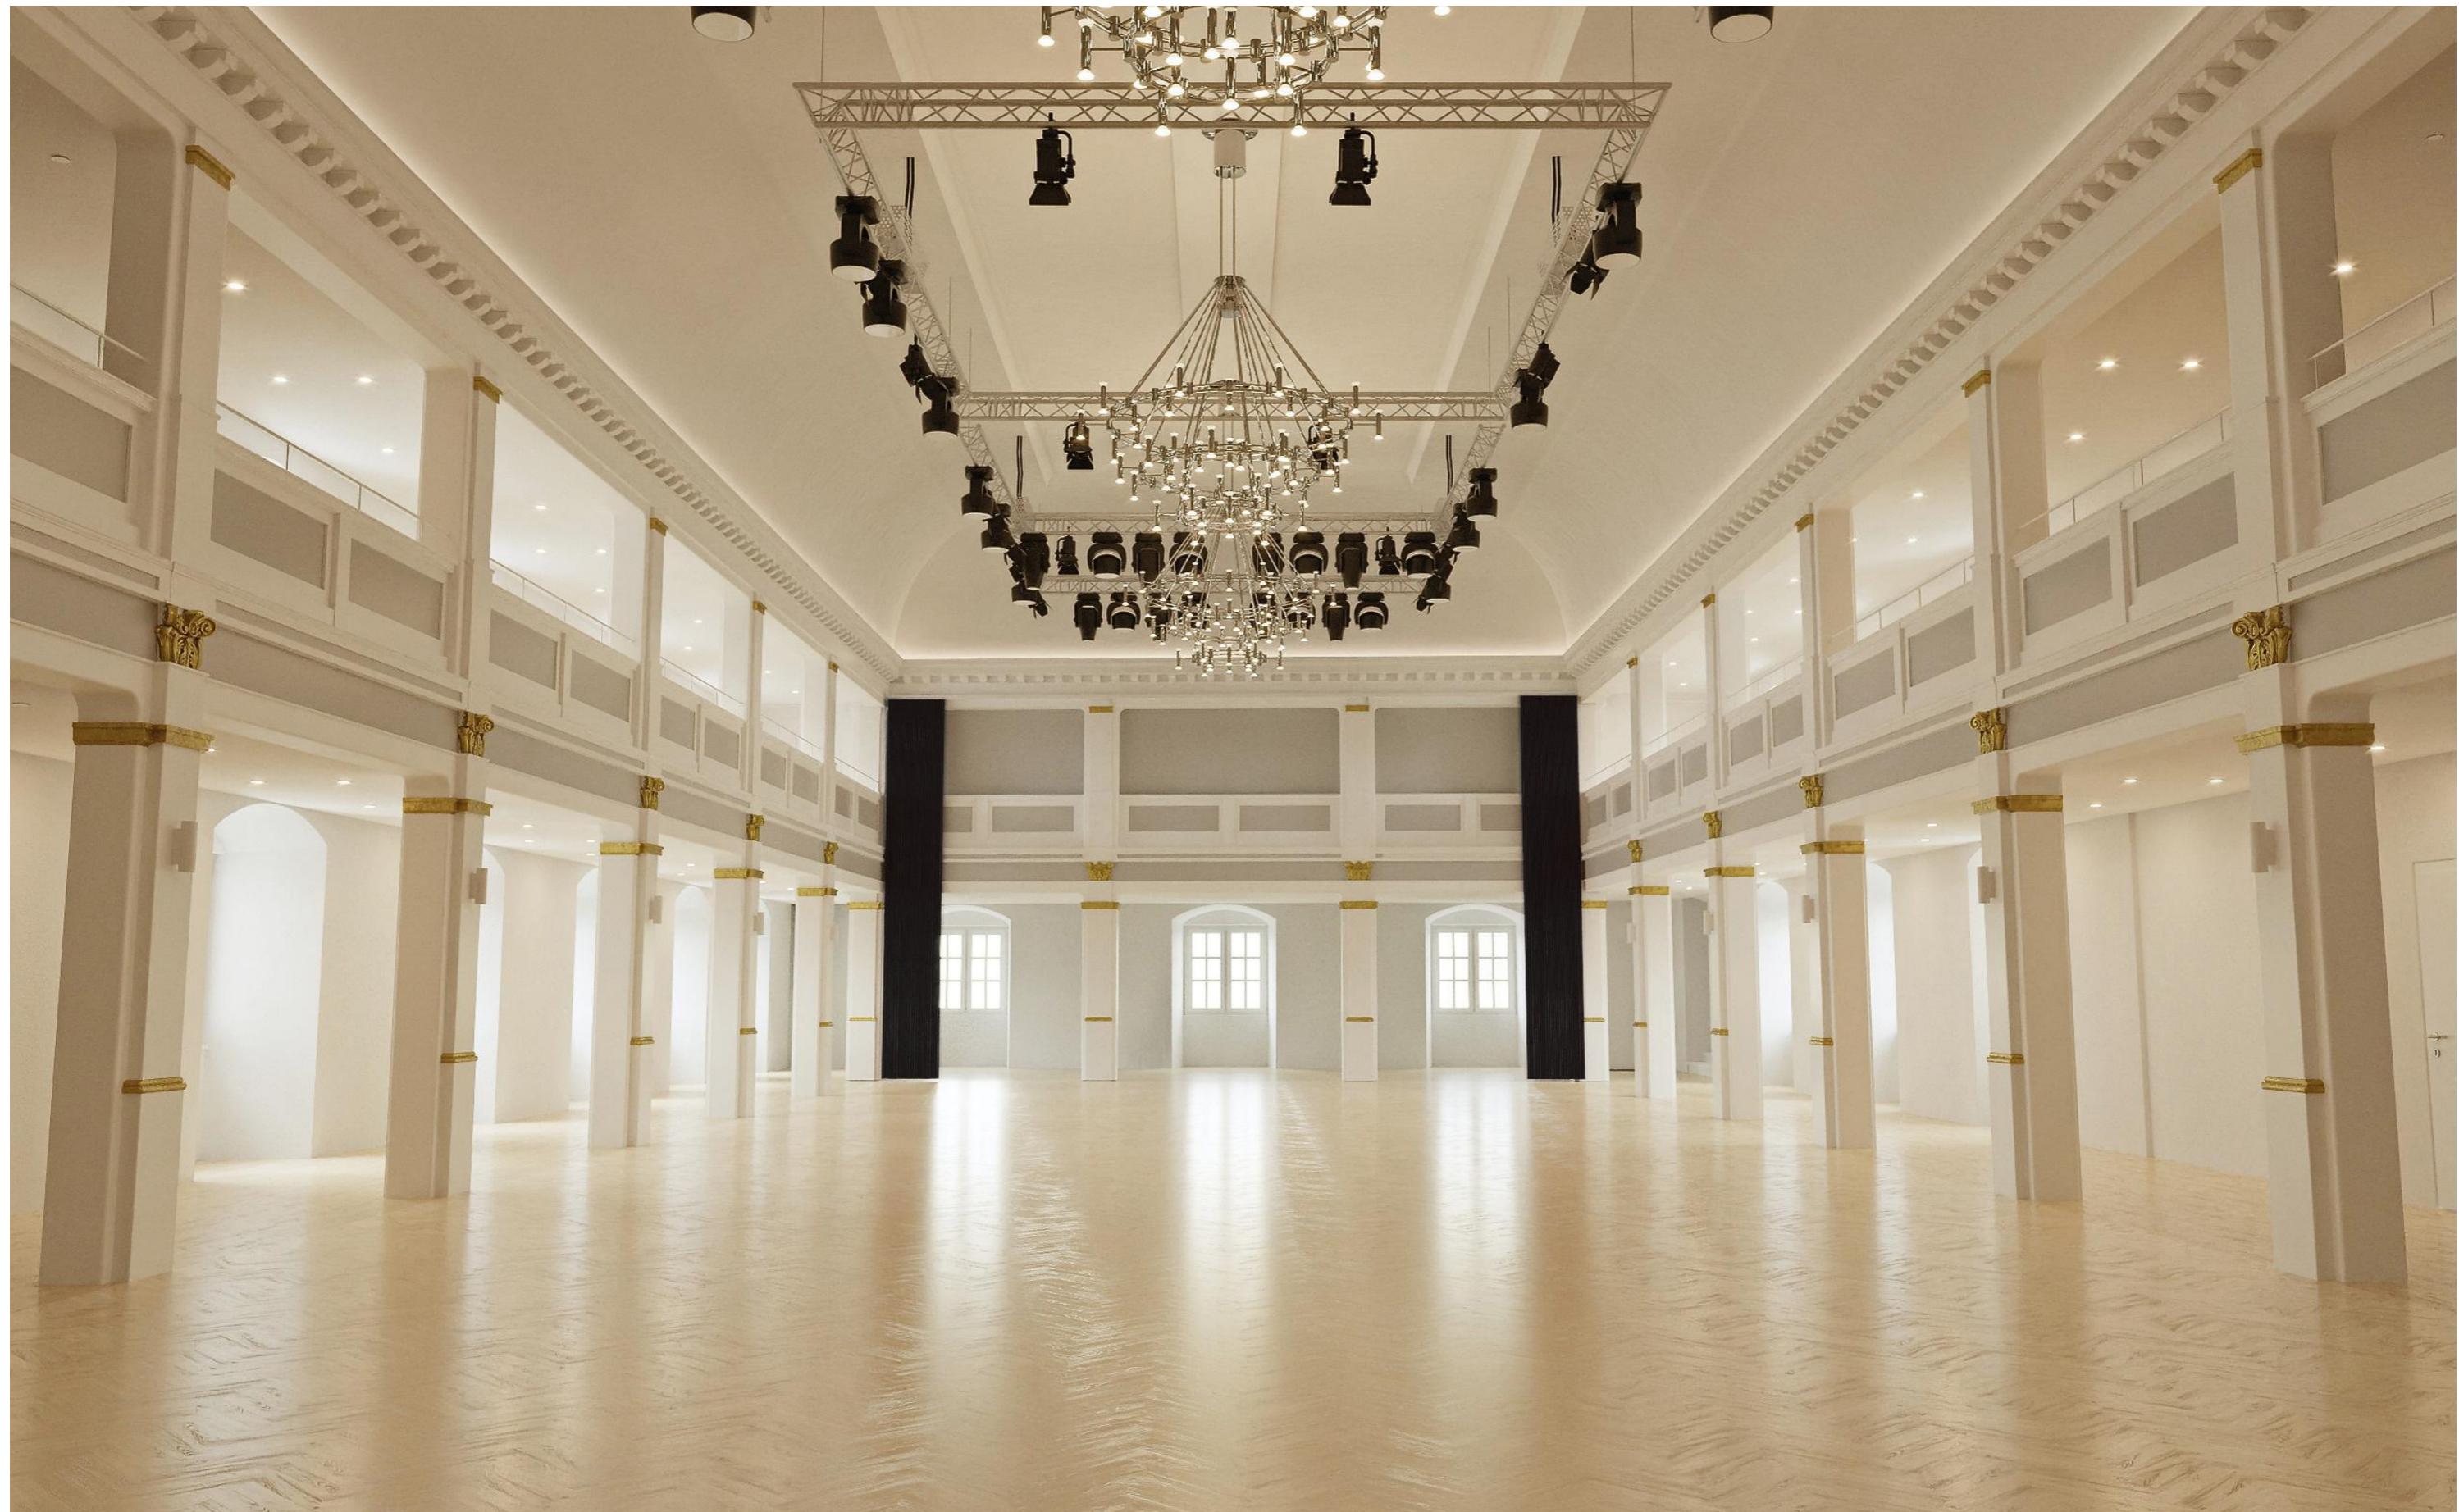
Neuinterpretation bestehende Fassung nach hochstrasser.

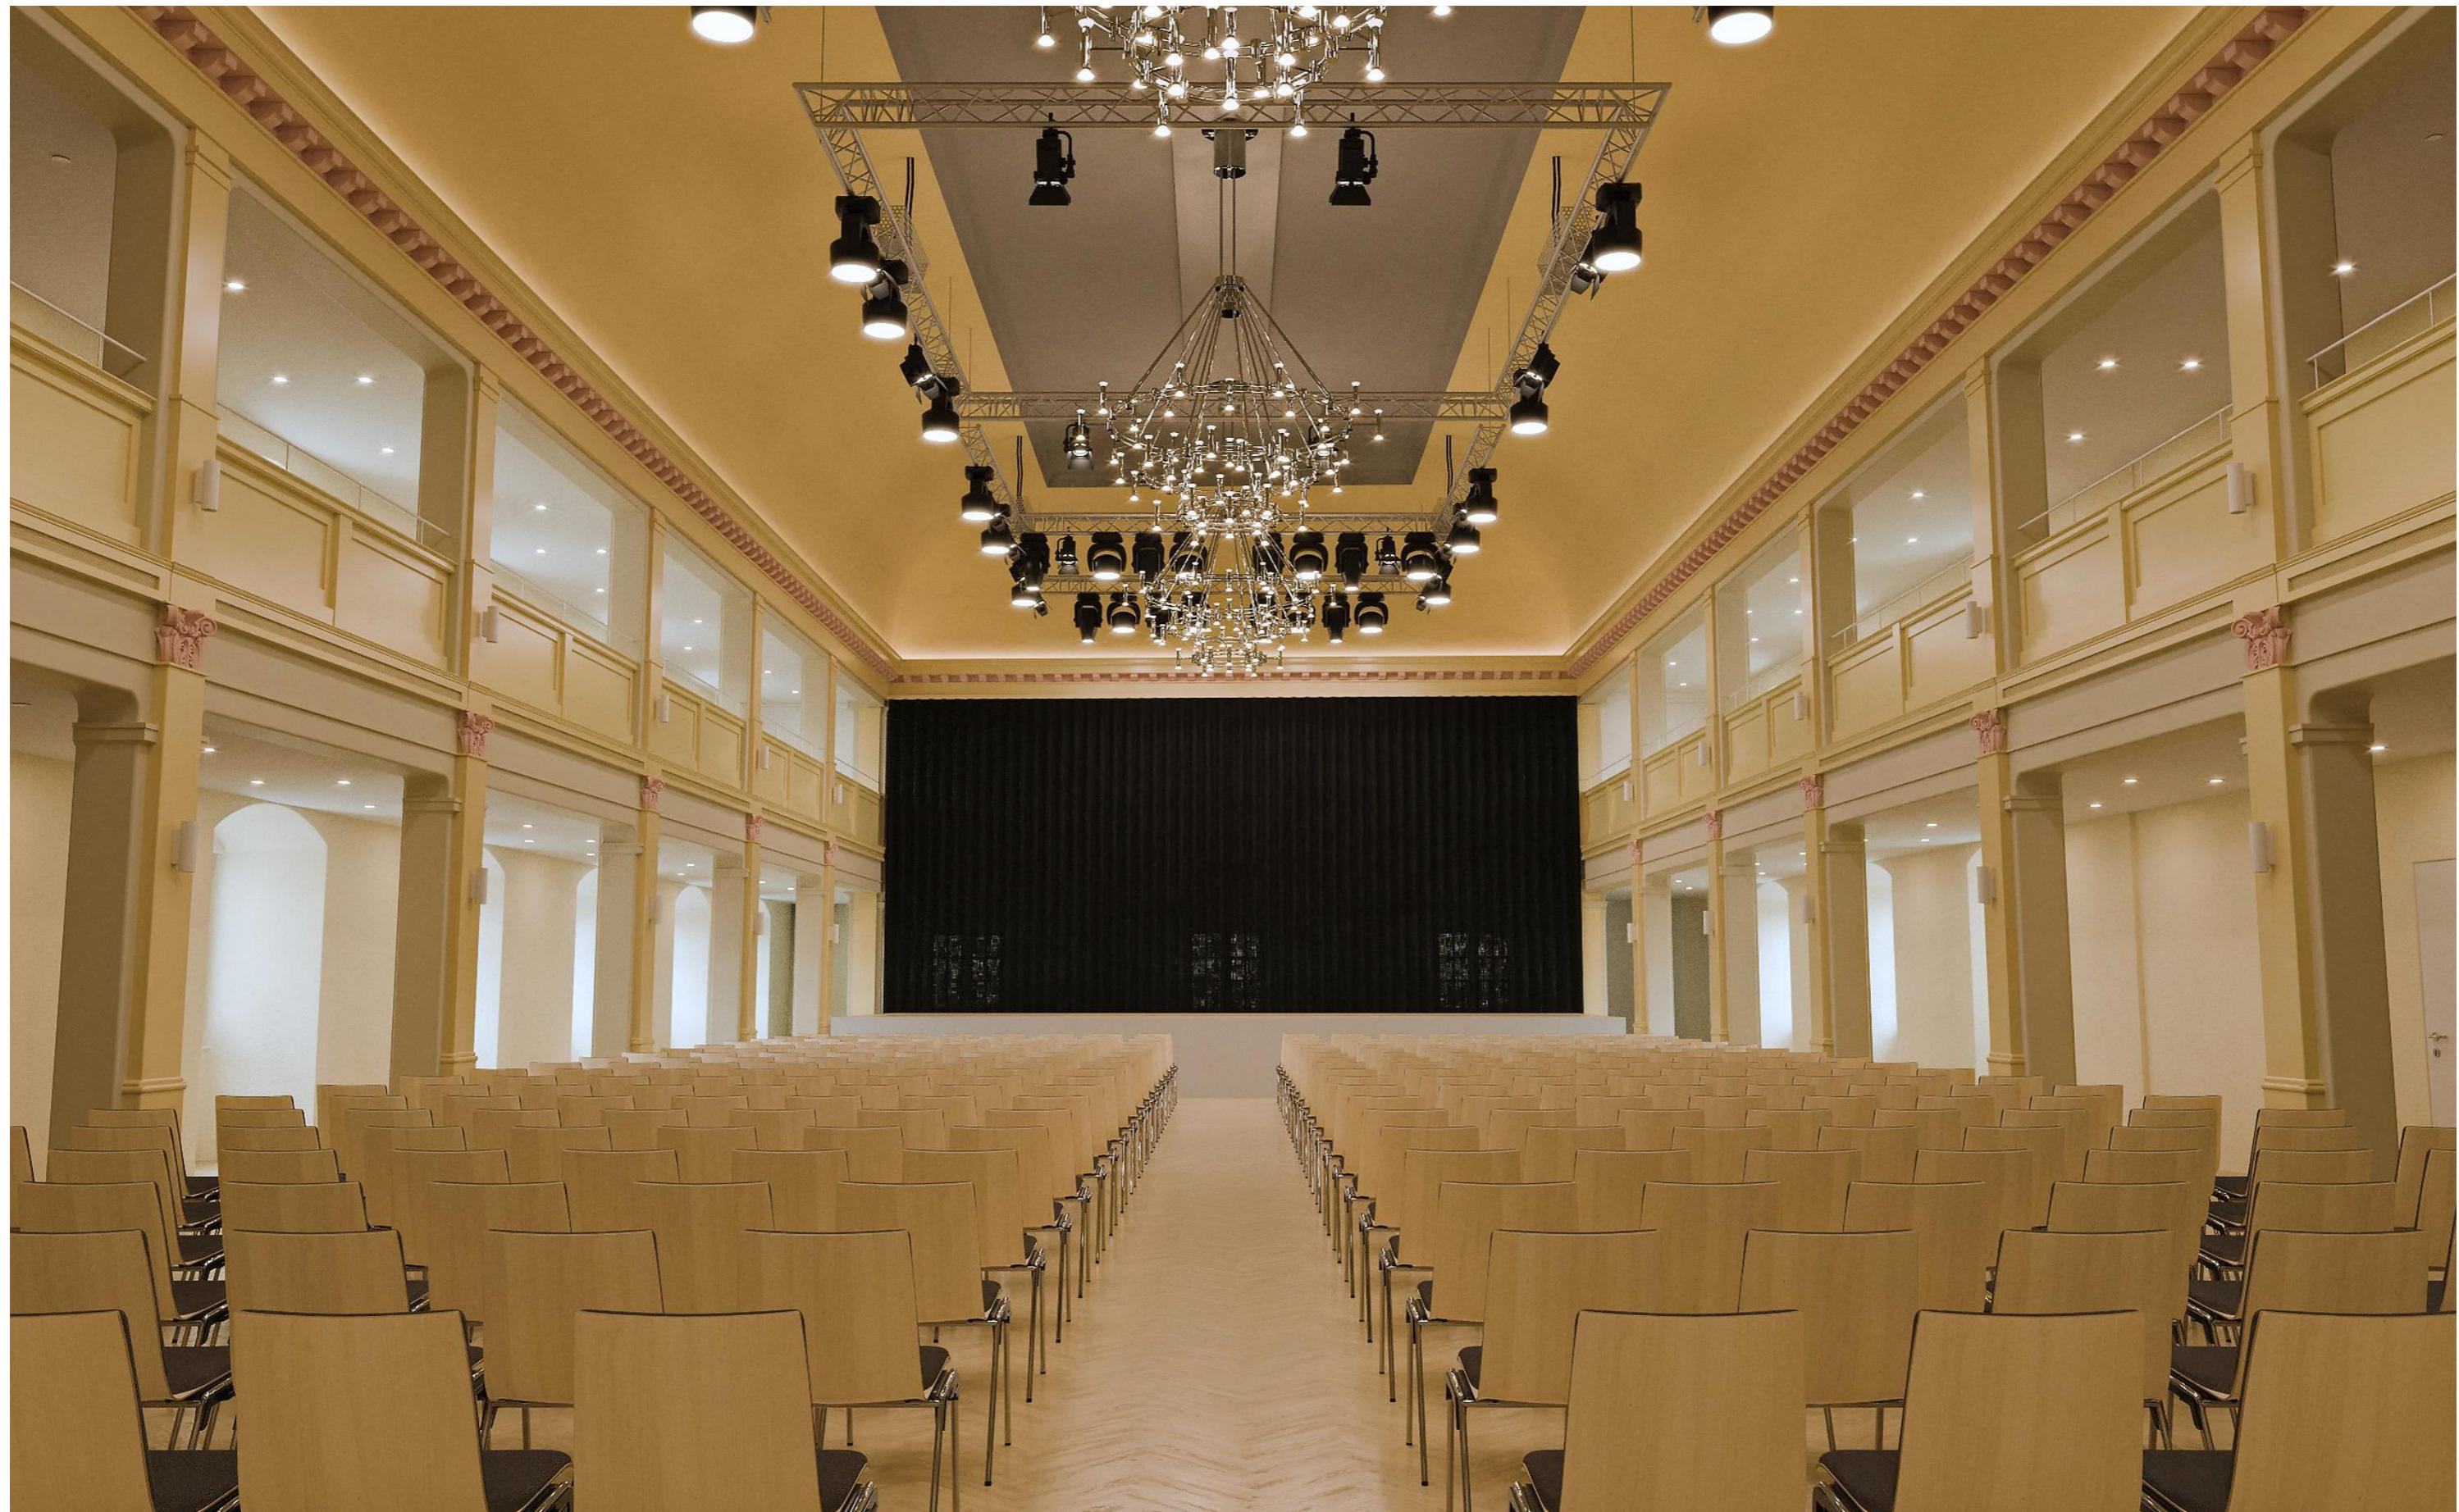
Erstfassung nach Colic

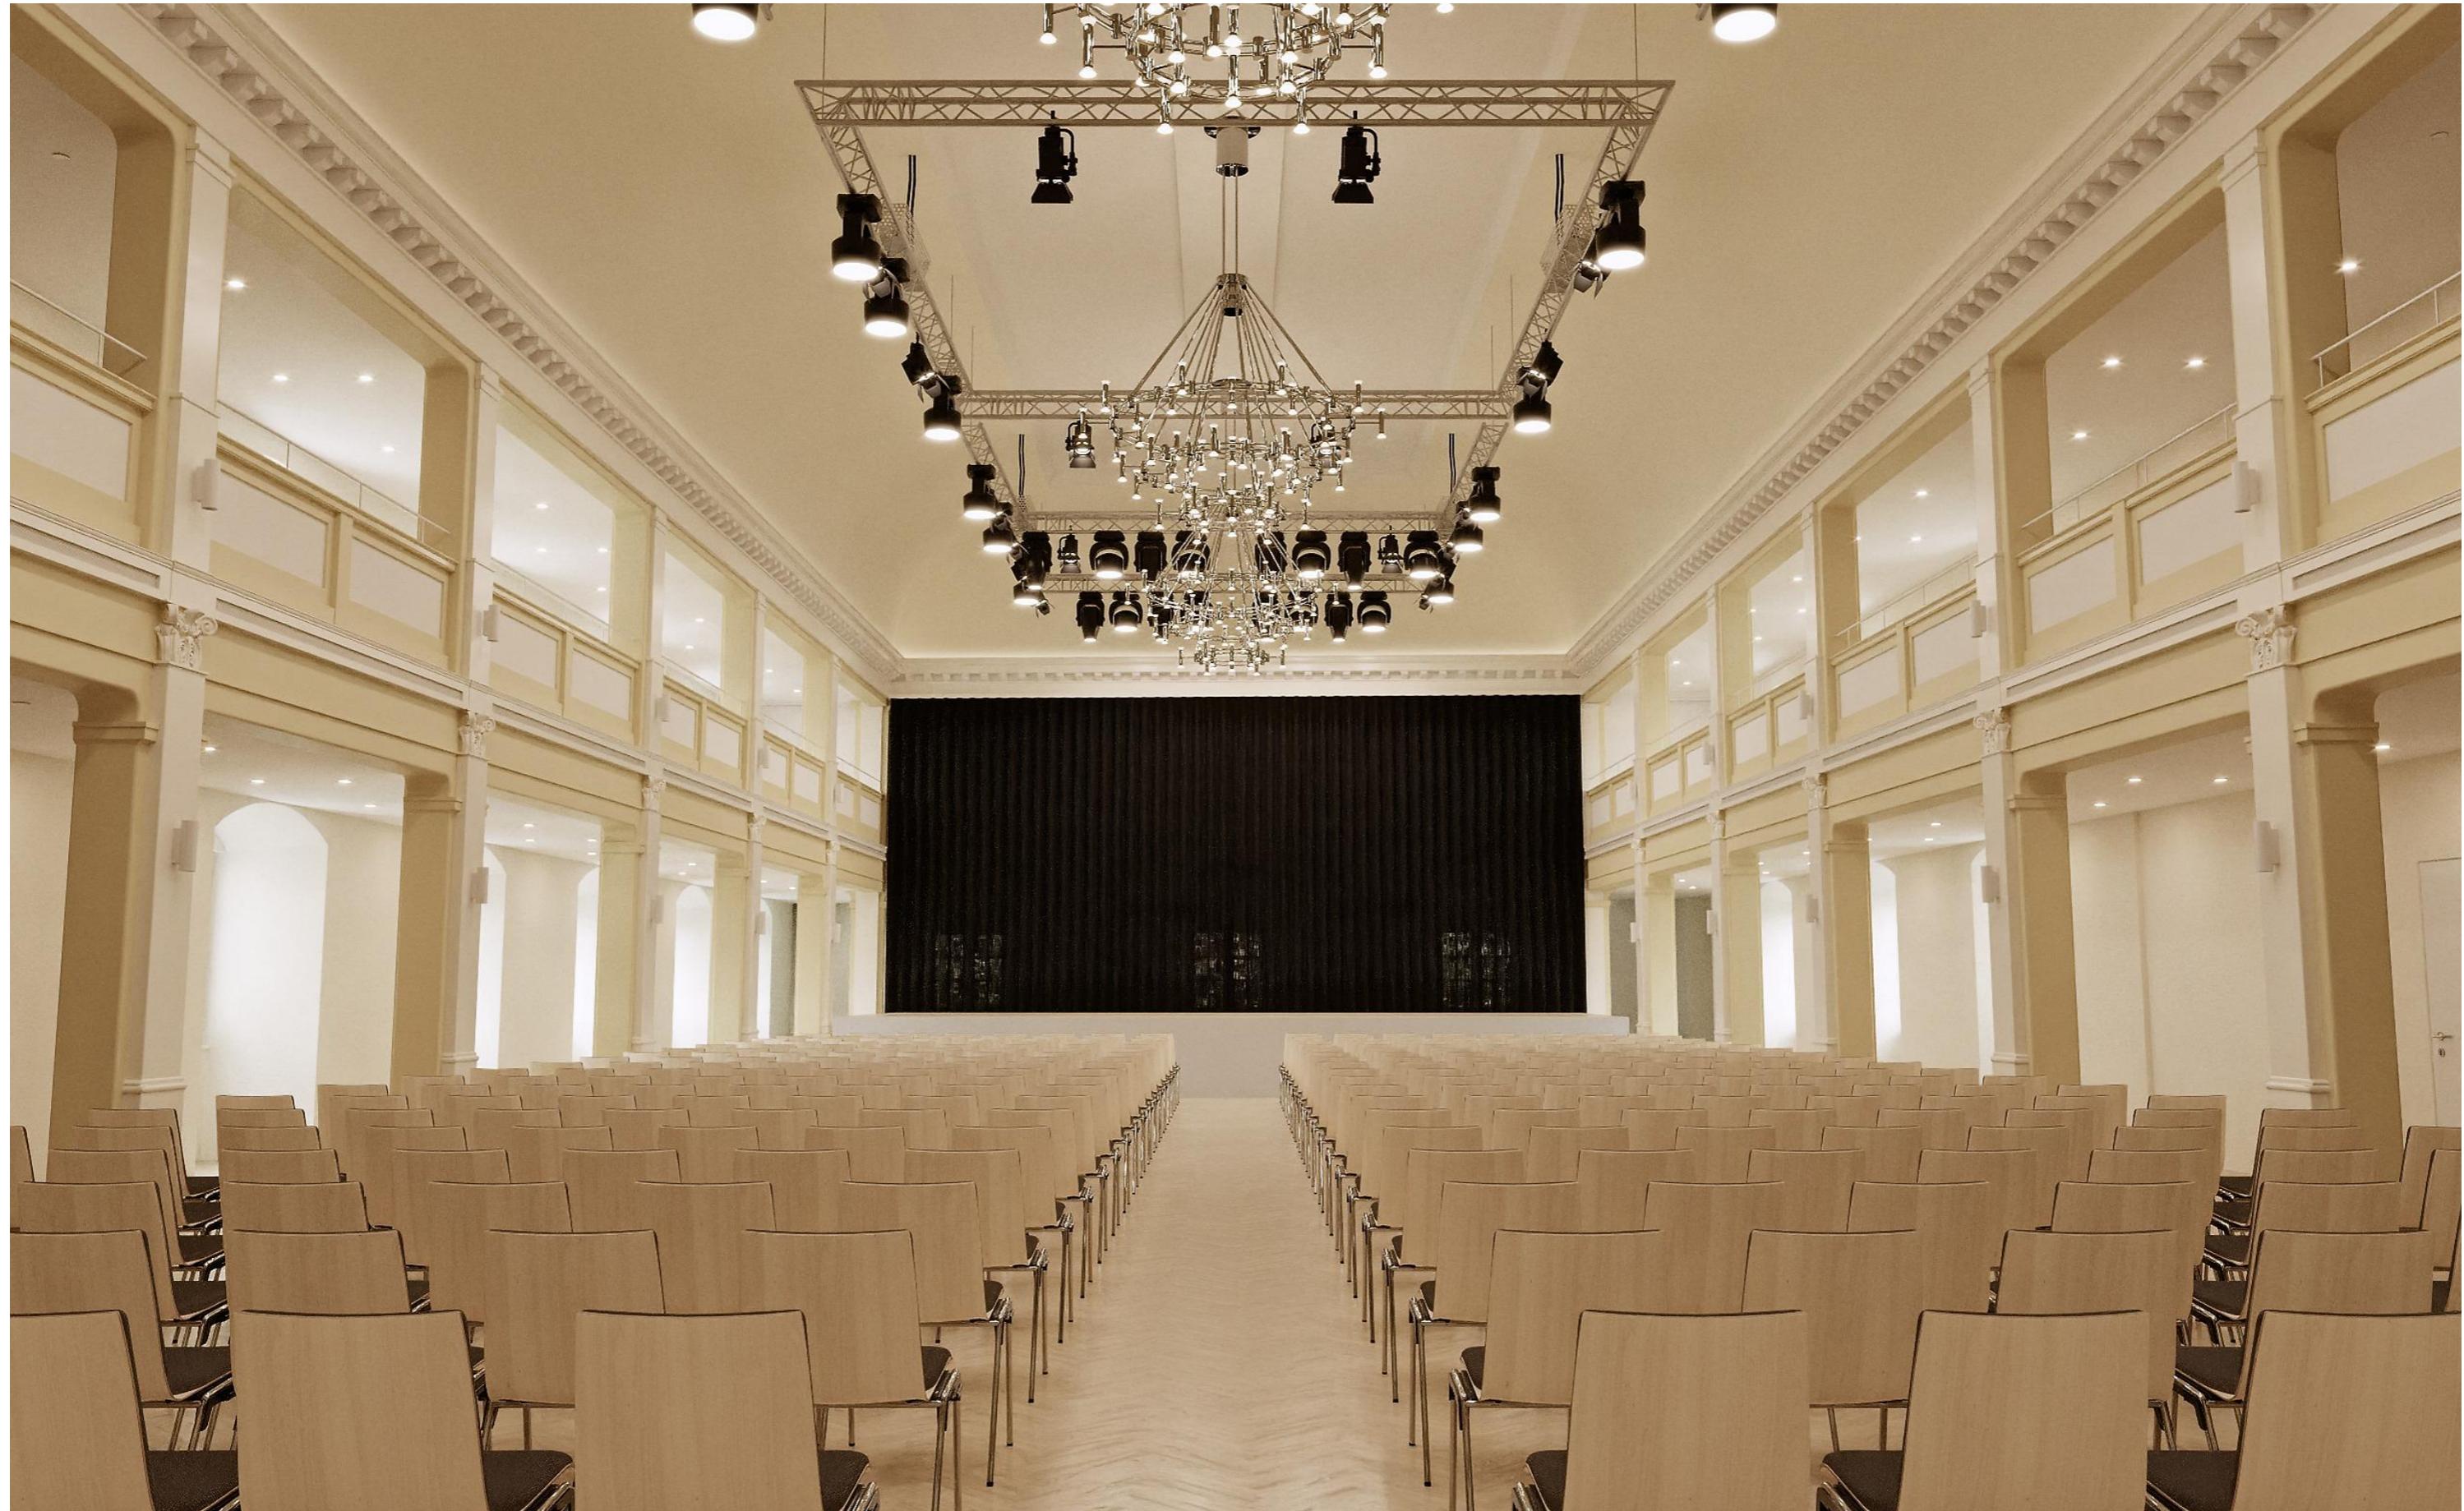
Erstfassung nach Müller

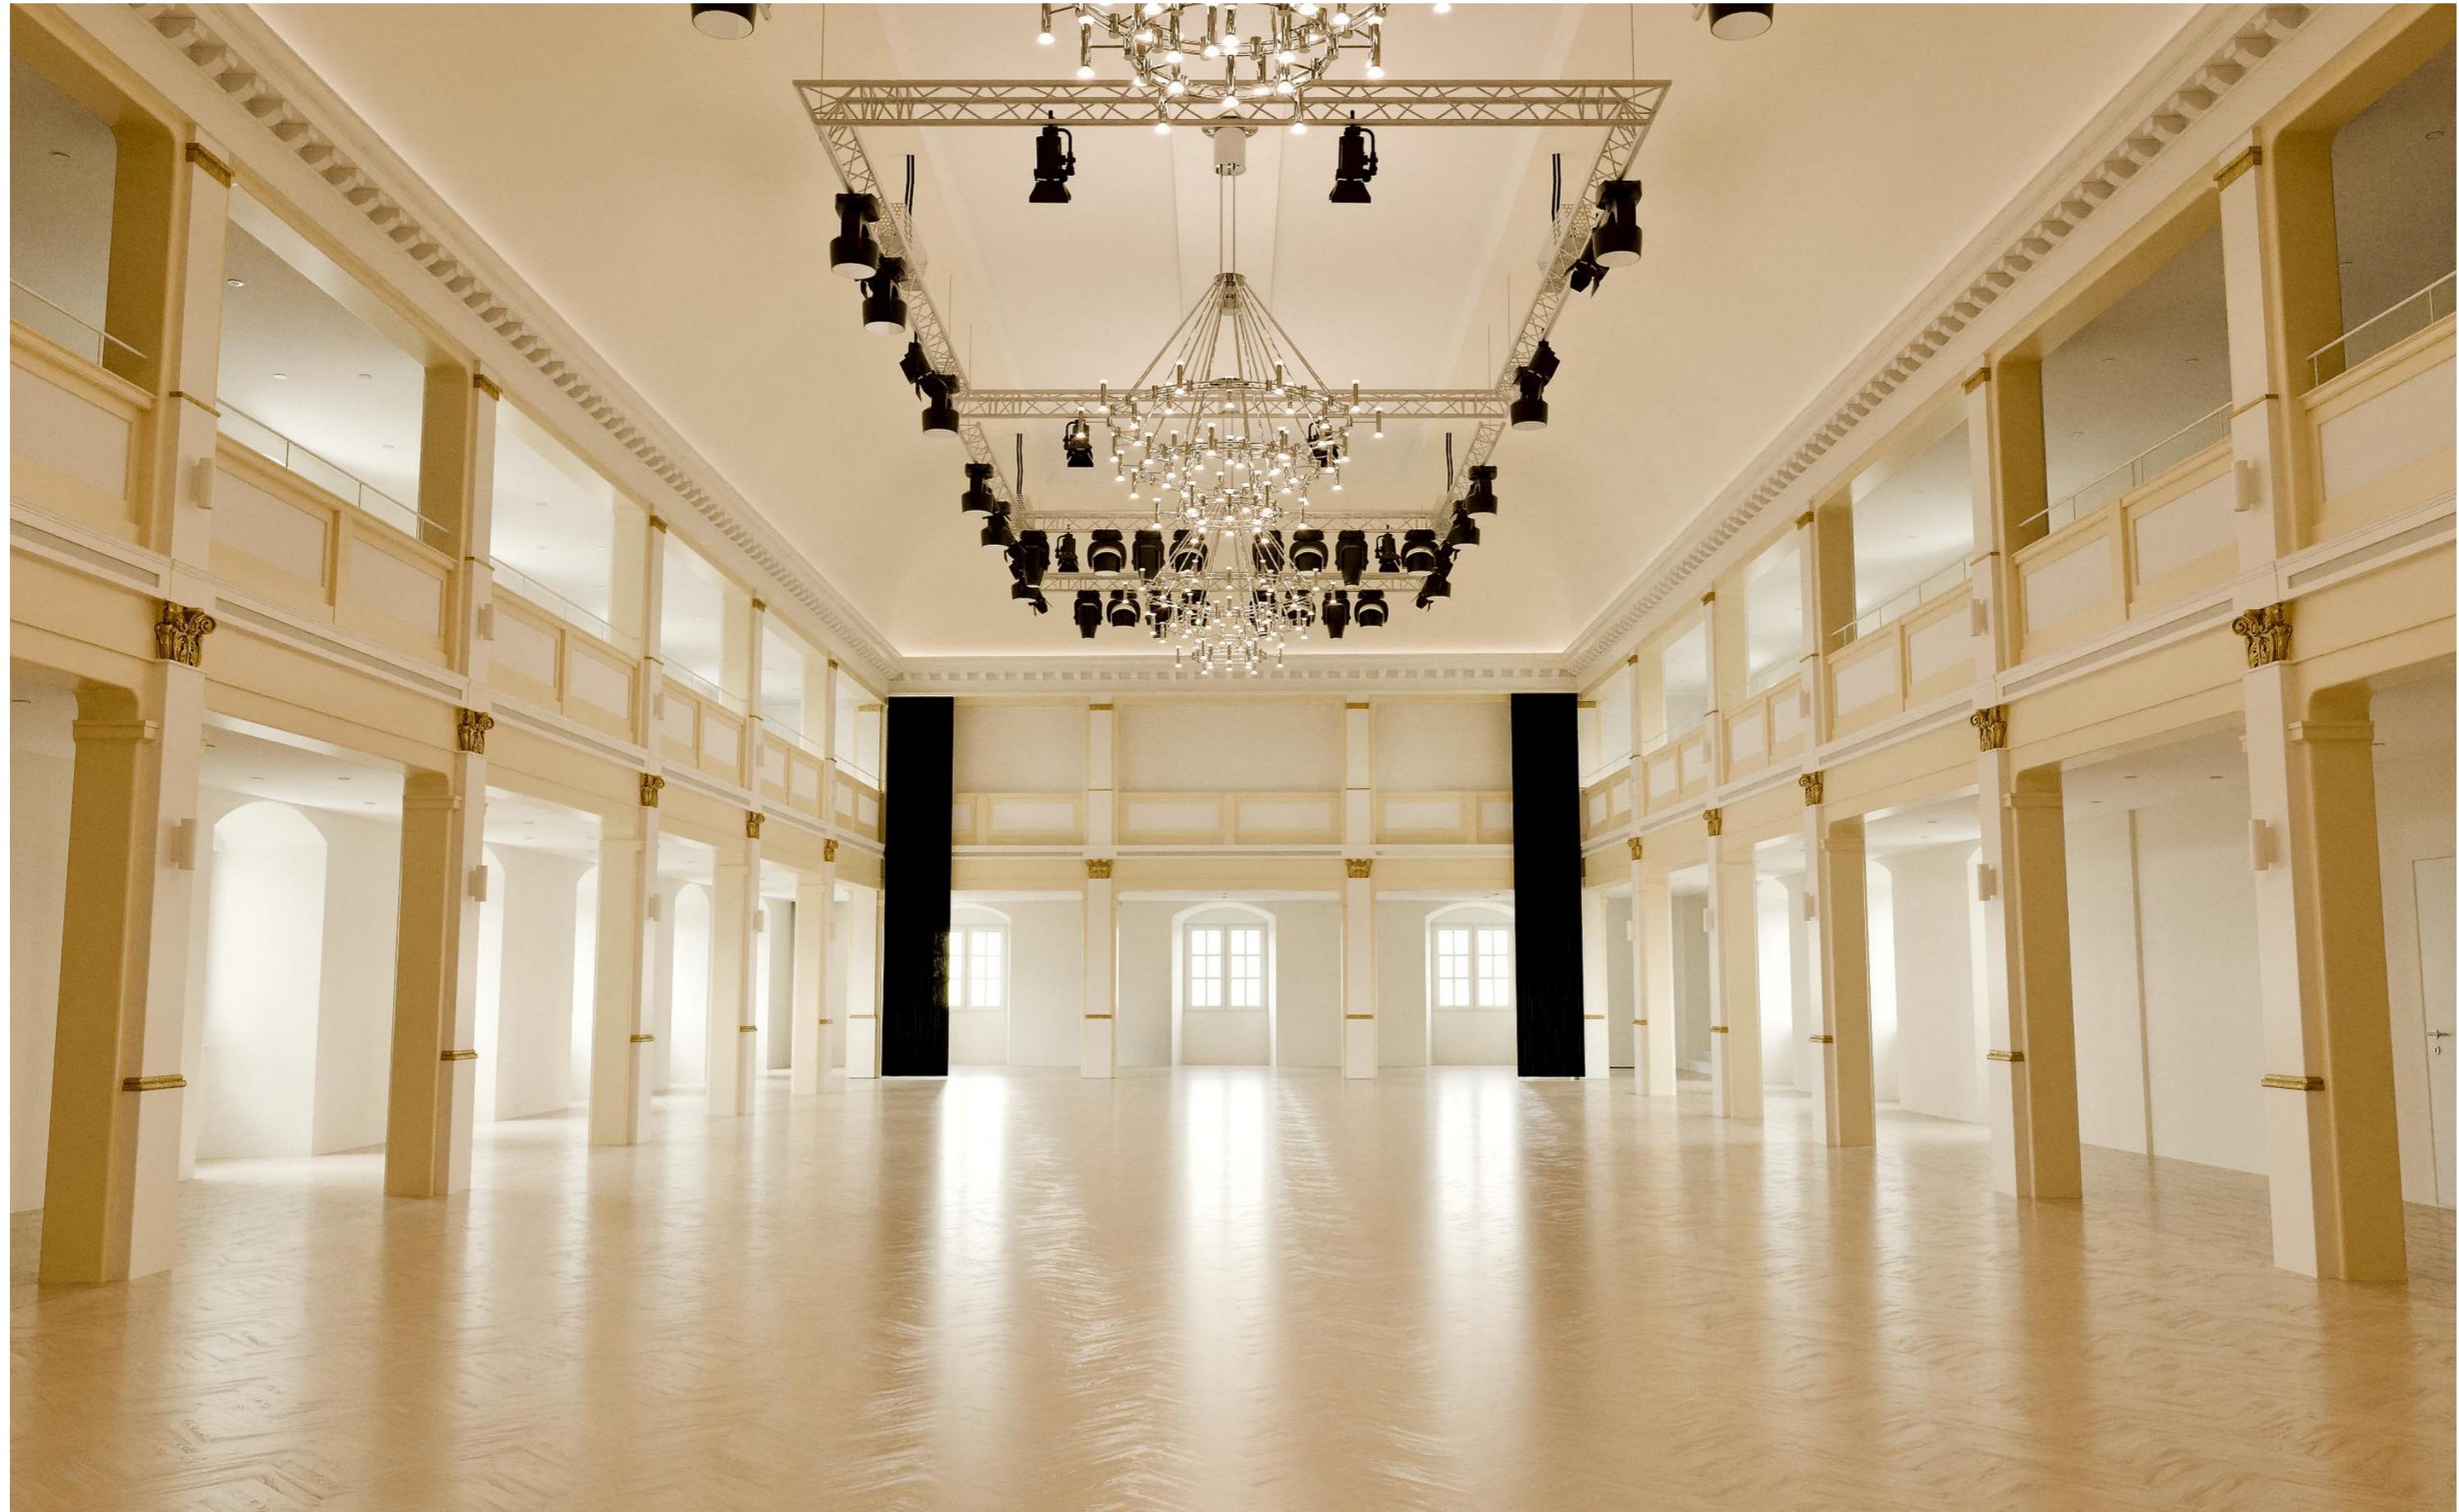
Variante Goldfassung: Noch in Abstimmung
