Bekanntgabe notwendiger Baumfällungen durch das Amt  
für Tiefbau und Verkehr – Abteilung Stadtgrün

Ausschuss für Umwelt- und Klimaschutz am 25.03.2025

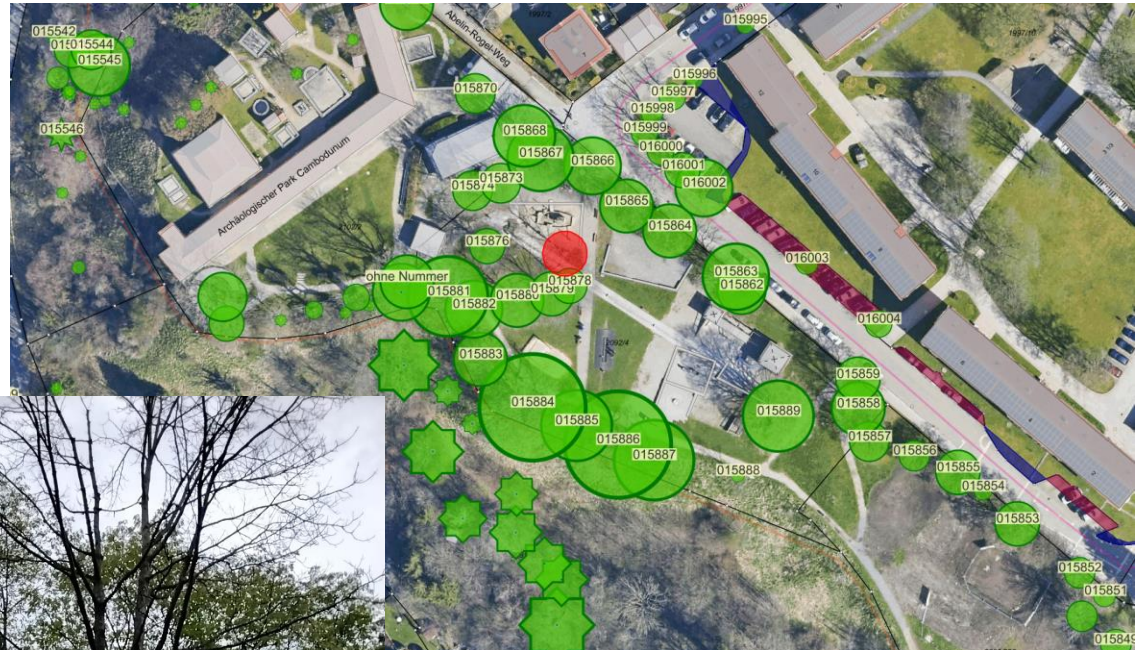
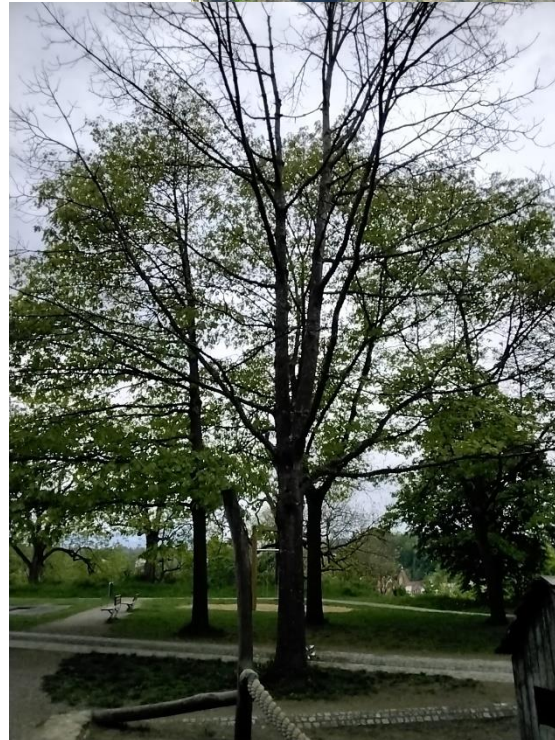
## APC-Park/Spielplatz

**1x Roteiche**

Höhe: 18m

Umfang: 140cm

Abgänglich

Ersatzpflanzung vor  
Ort

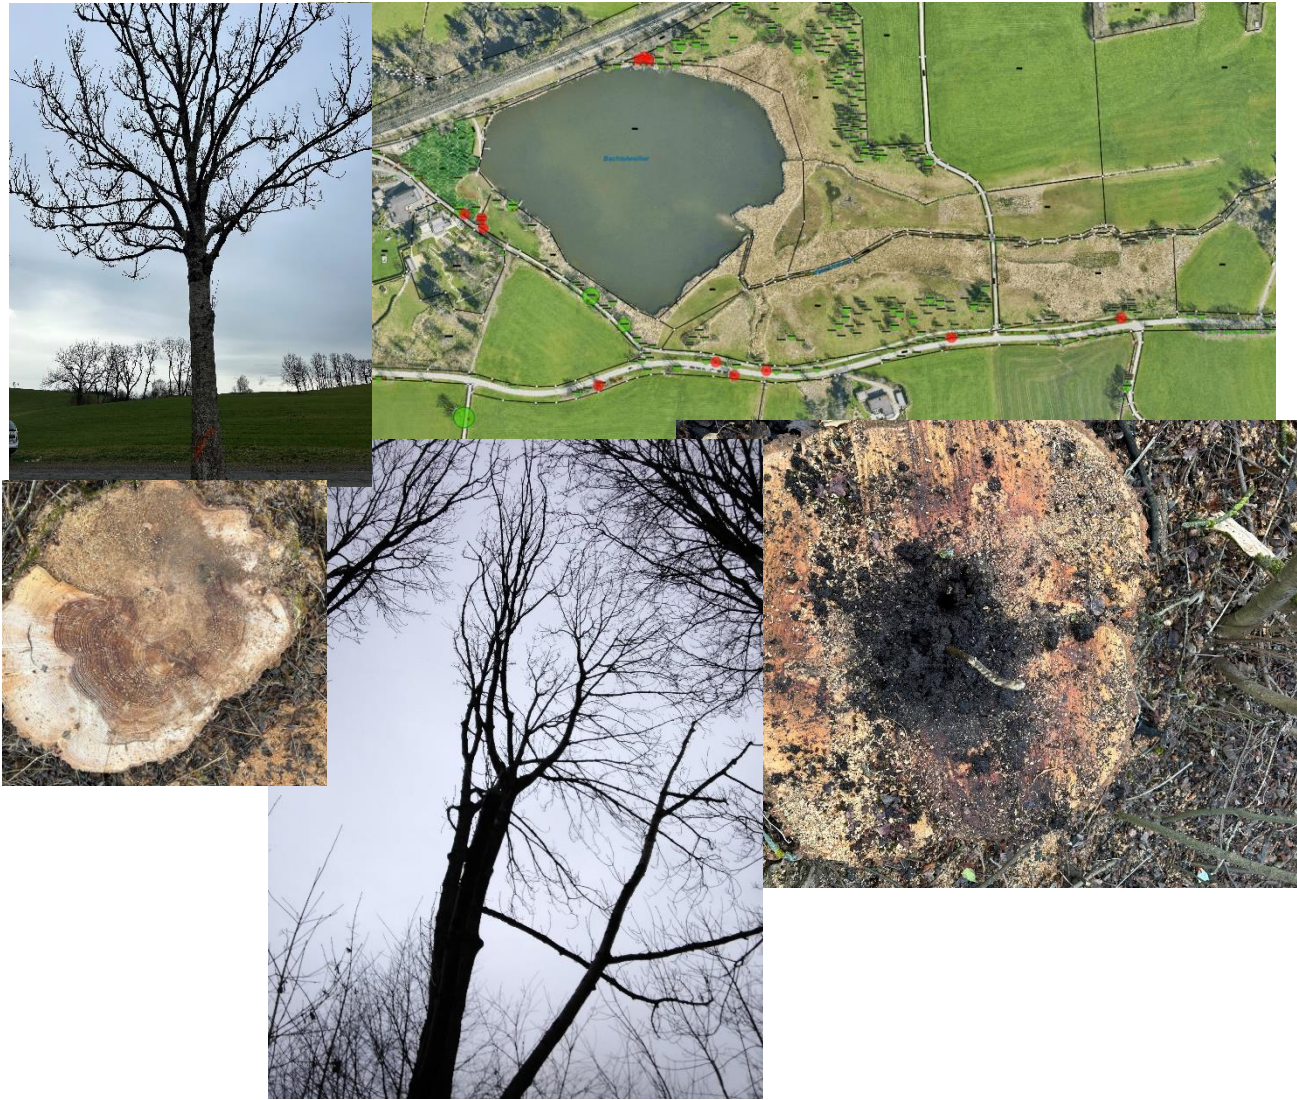
## Bachtelweiher / Klingener Weg

### 12 Eschen

Höhe: 14 m bis 18 m

Umfang: 72 cm – 215 cm

Eschentriebsterben

Ersatzpflanzung vor Ort

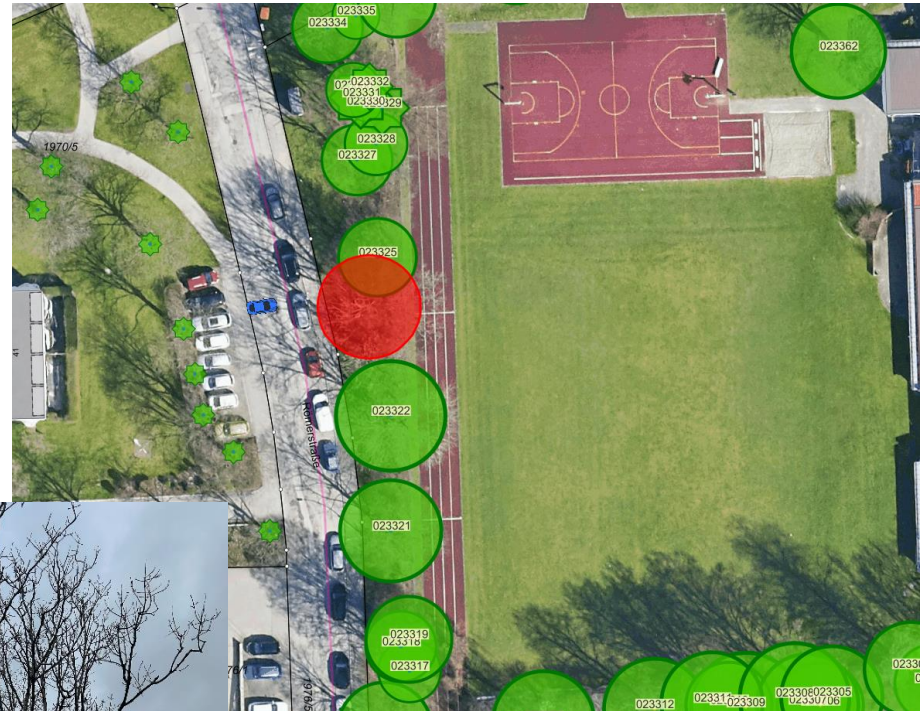
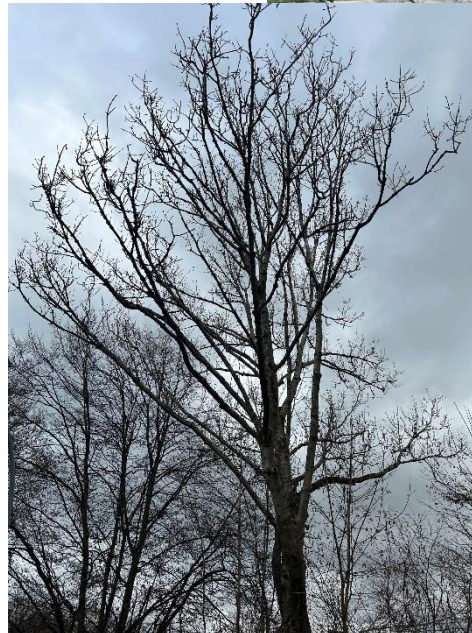
# Grundschule Gustav Stresemann

# 1 Eschen

Höhe: 20m

Umfang: 220cm

# Eschentriebsterben

## Ersatzpflanzung vor Ort

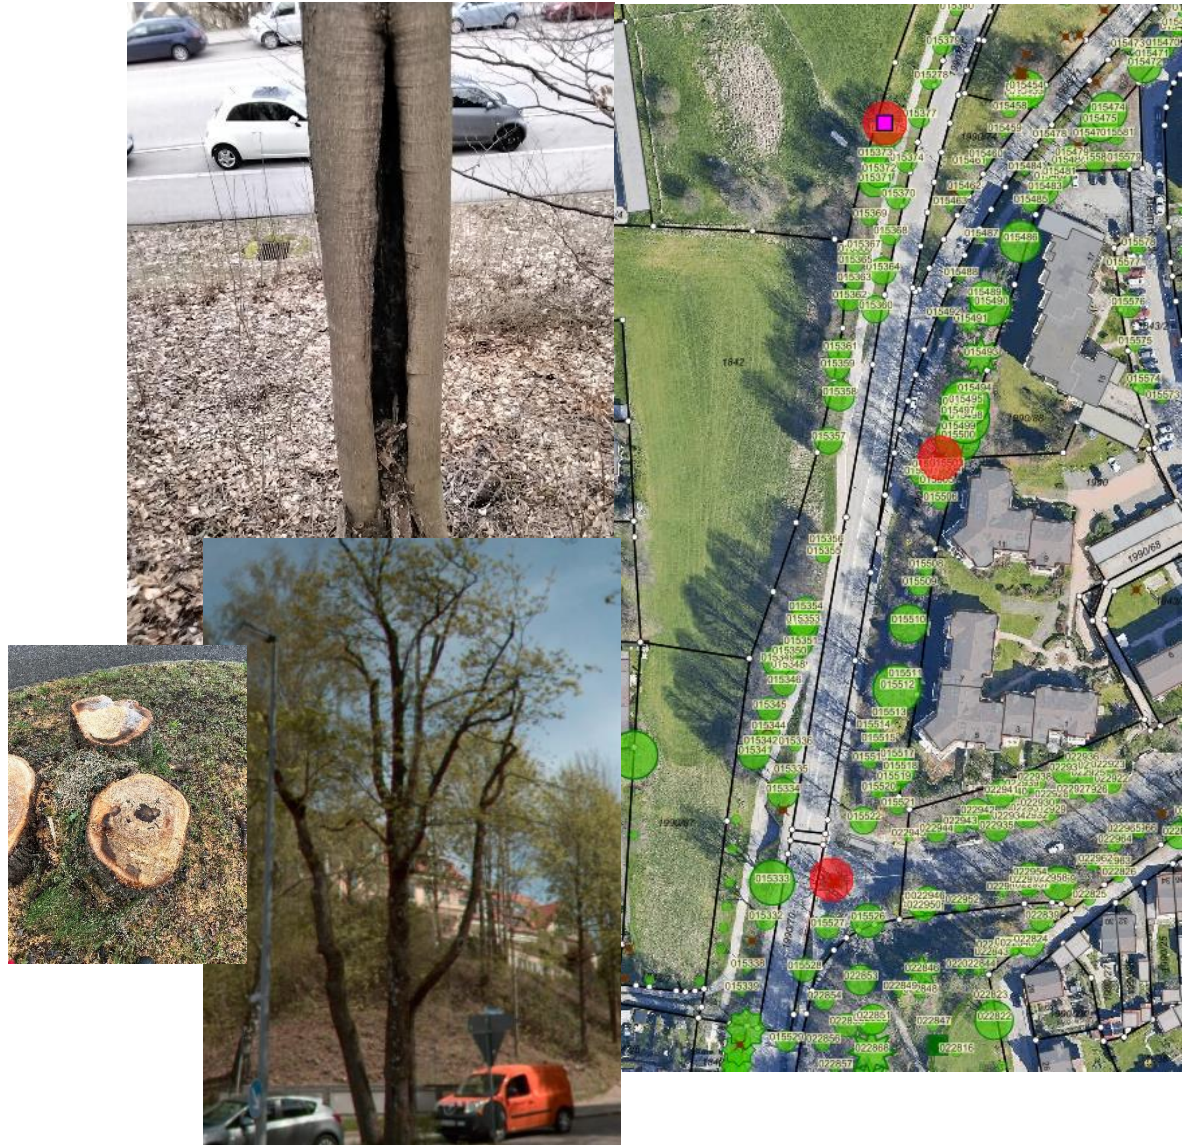
## Kaufbeurerstraße

### 2x Ahorn

Höhe: 12 m u. 14 m

Umfang: 116cm u. 240 cm

Bereits eingekürzt,  
deutlicher Vitalitätsverlust,  
Abgänglich  
Stark beschädigter Stamm

### 1x Esche

Höhe: 21 m

Umfang: 123cm

Stark beschädigter Stamm,  
Eschentriebsterben

Ersatzpflanzung vor Ort

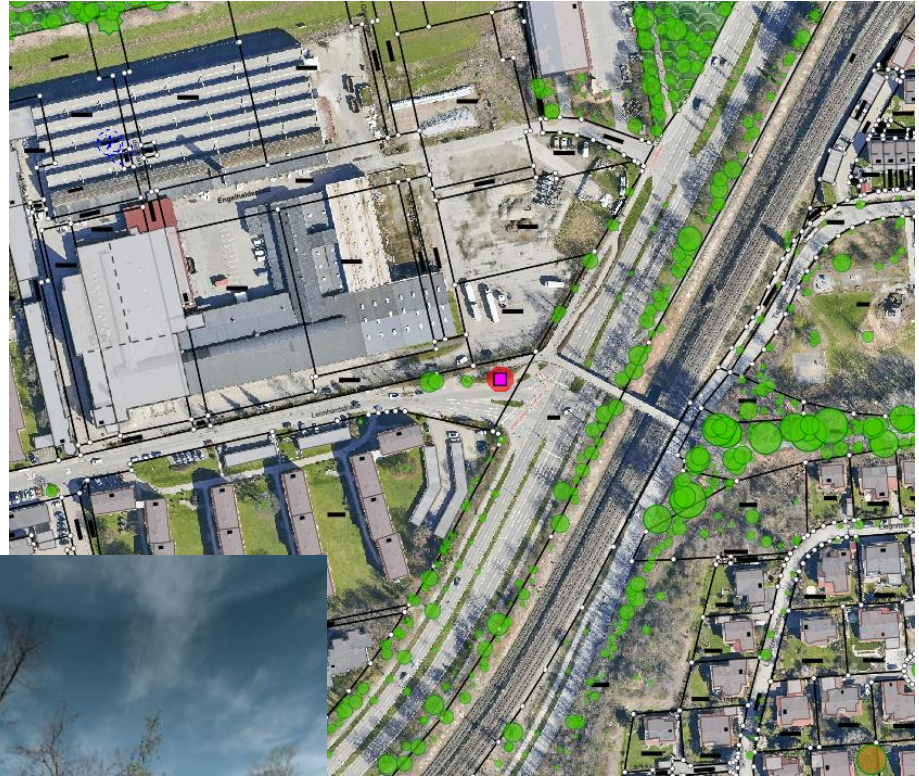
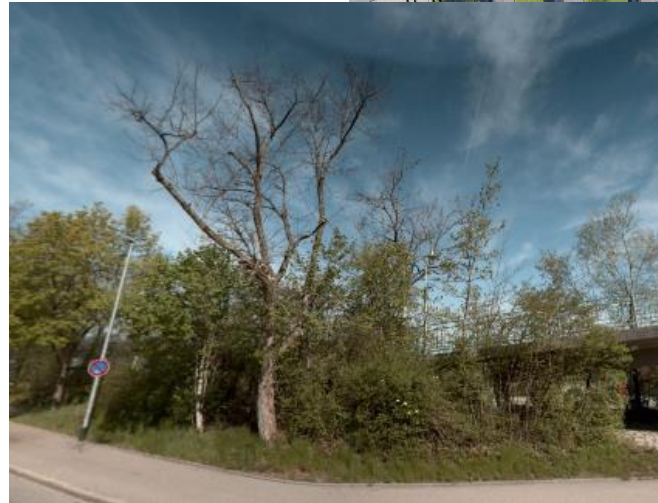
# Schumacherring

**1x Robinie**

Höhe: 9 m

Umfang: 120 cm

Starker Pilzbefall,  
Schlechte Vitalität,  
Abgängig

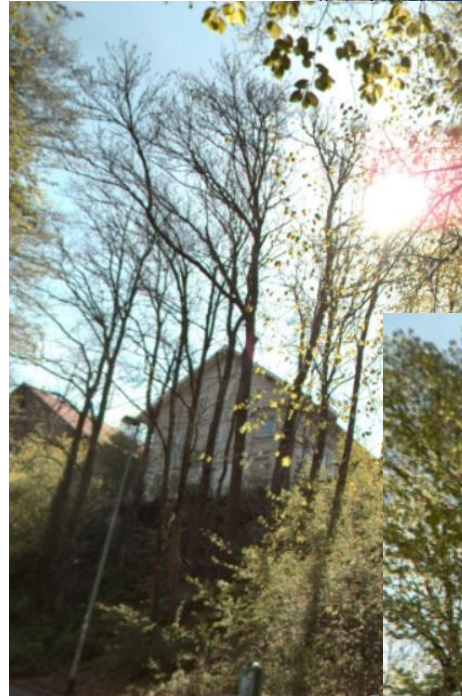
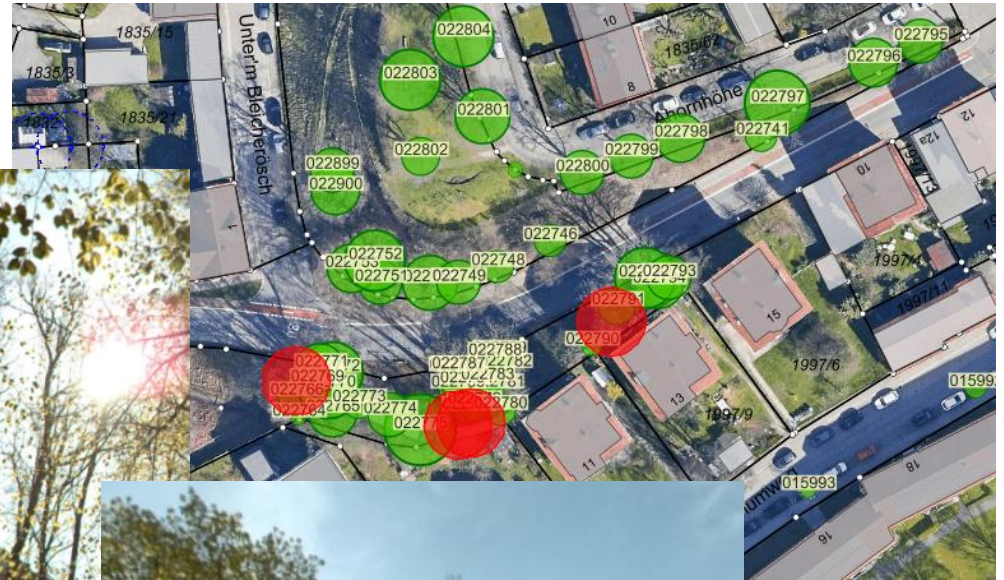
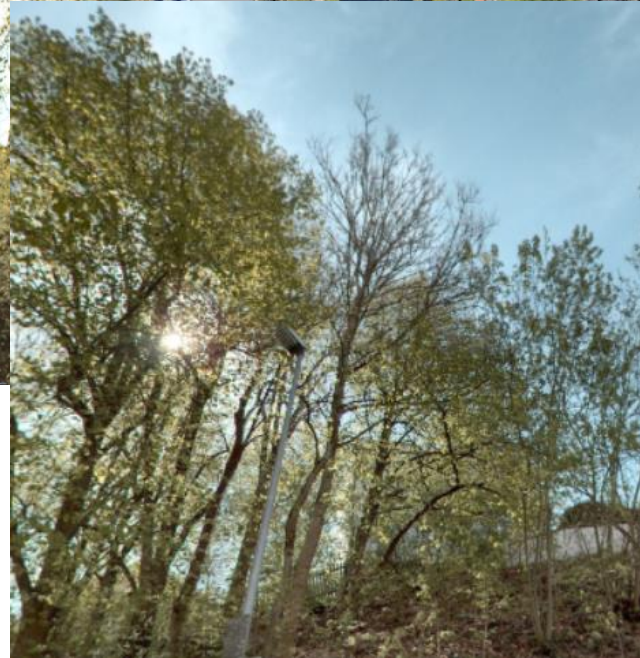
## Brodkorbweg

4x Esche

Höhe: 13 m bis 20 m

Umfang: 82 cm bis 113

Eschentriebsterben

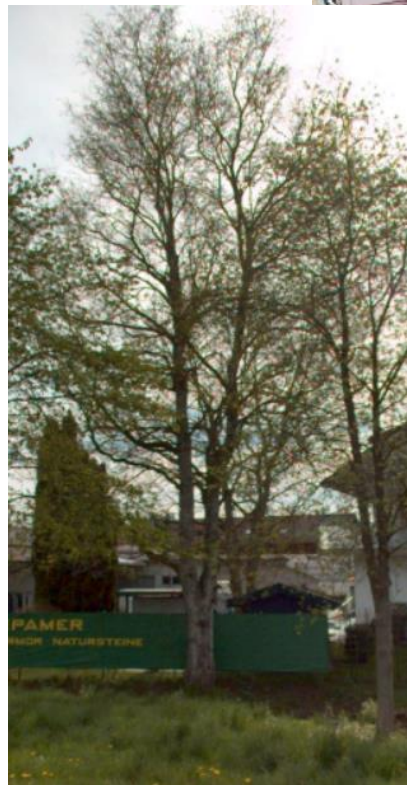
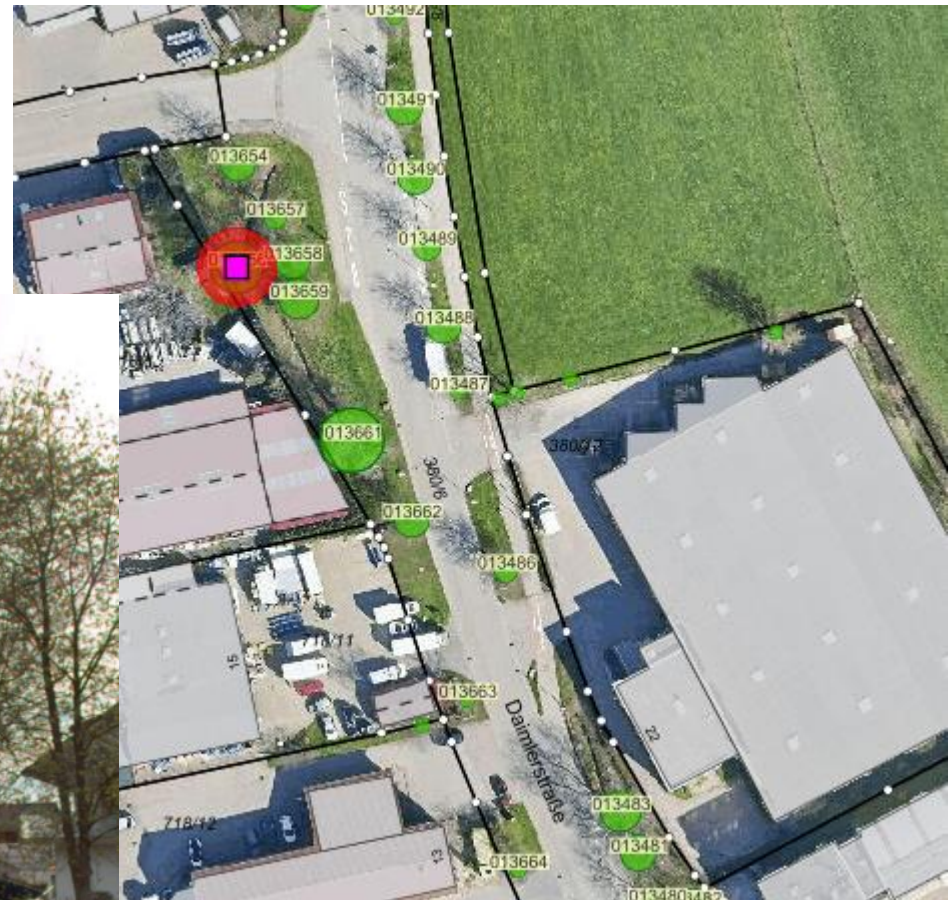
## Daimlerstraße

### 1x Birke

Höhe: 22 m

Umfang: 230 cm

Fäule,  
Eingehende  
Untersuchung,  
nicht Standsicher

Ersatzpflanzung  
vor Ort

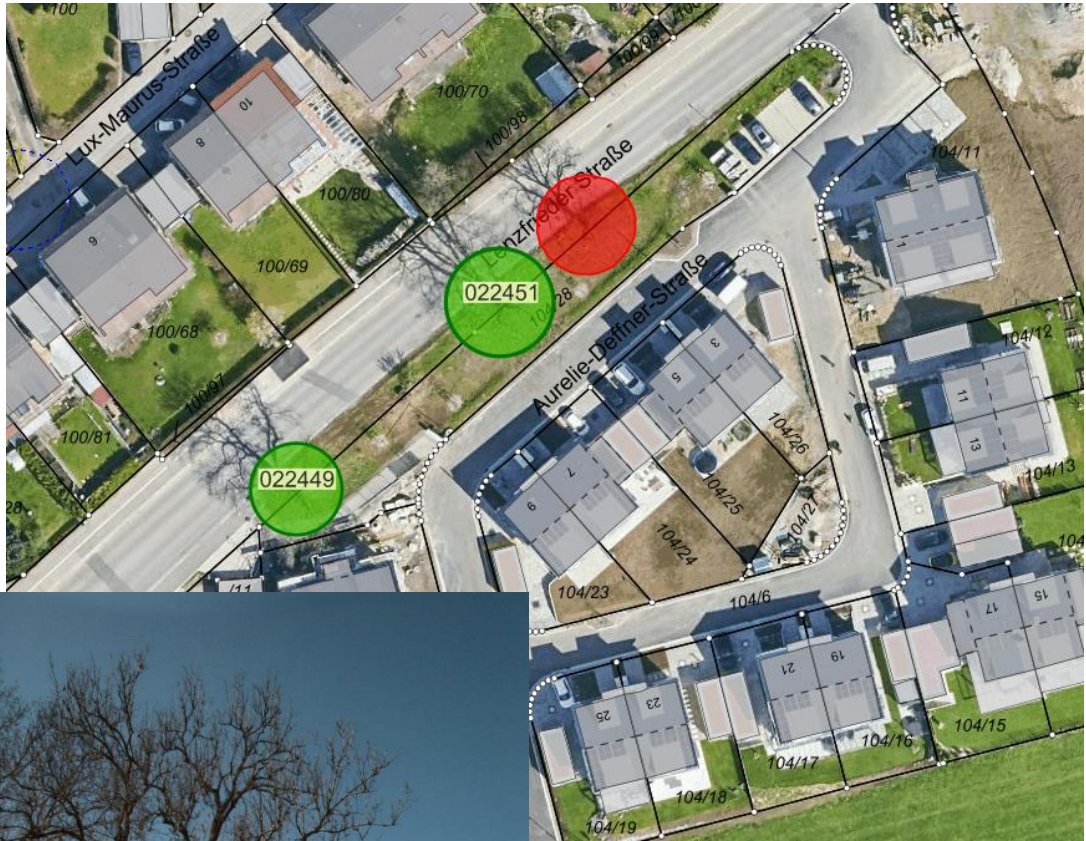
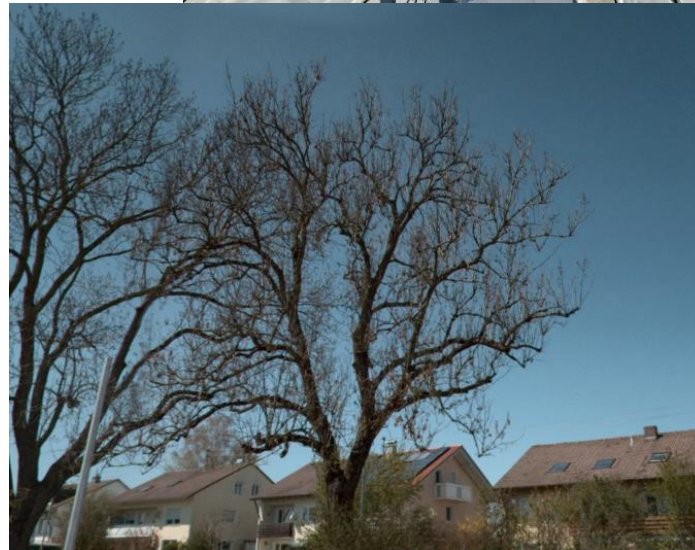
## Lenzfrieder Straße

1x Eschen

Höhe: 21 m

Umfang: 223 cm

Eschentriebsterben,  
Pilzfruchtkörper

Ersatzpflanzung  
vor Ort

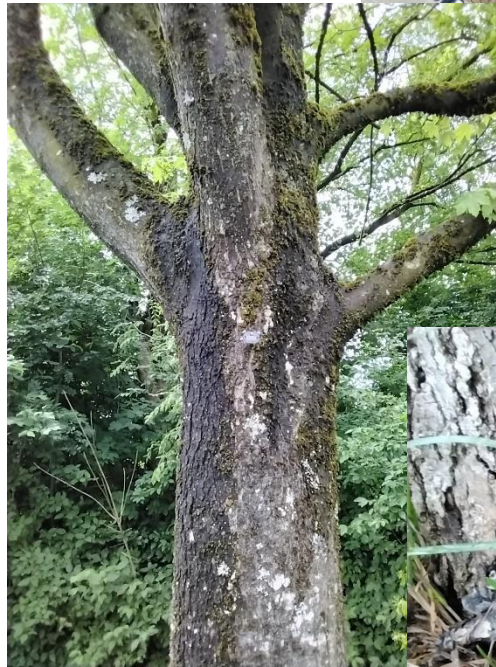
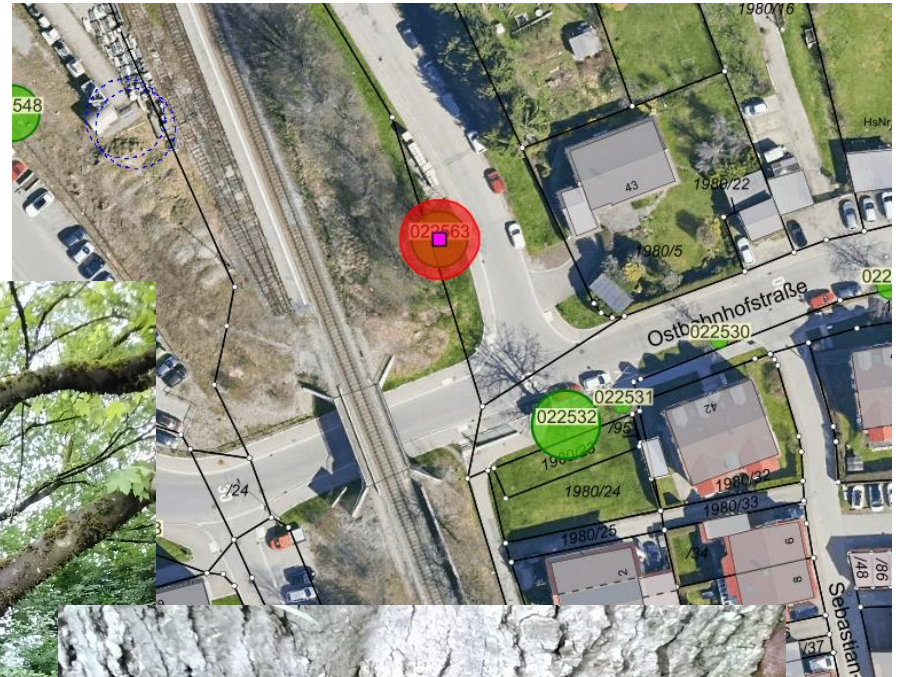
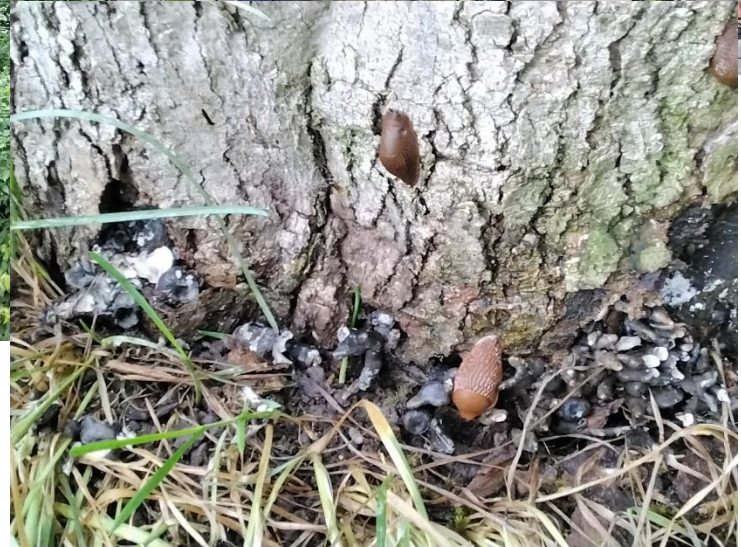
## Spitalhofstr./Ostbahnhofstr.

### 1 Berg-Ahorn

Höhe: 17m

Umfang: 160cm

Starker Pilzbefall,  
schlechte Vitalität

Ersatzpflanzung vor Ort

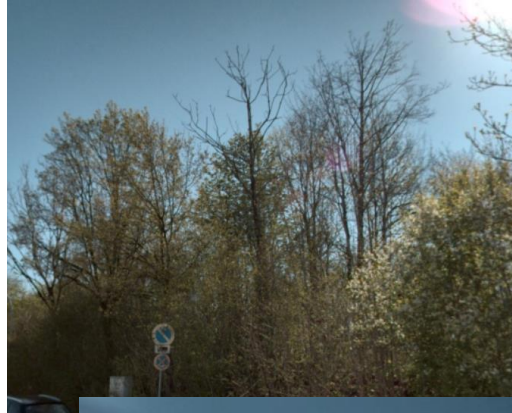
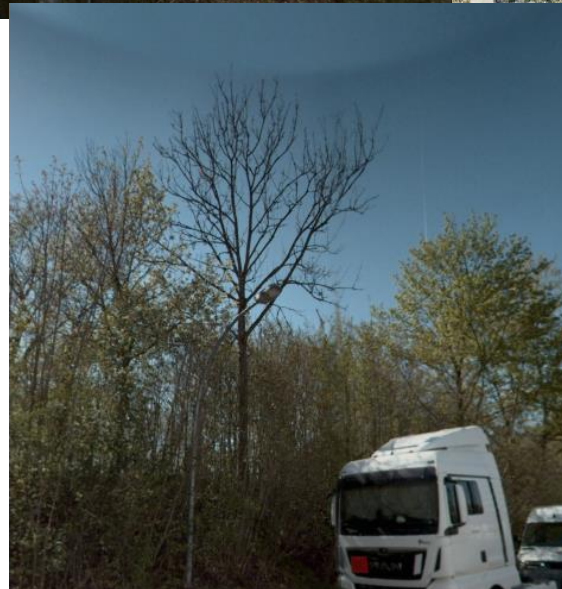
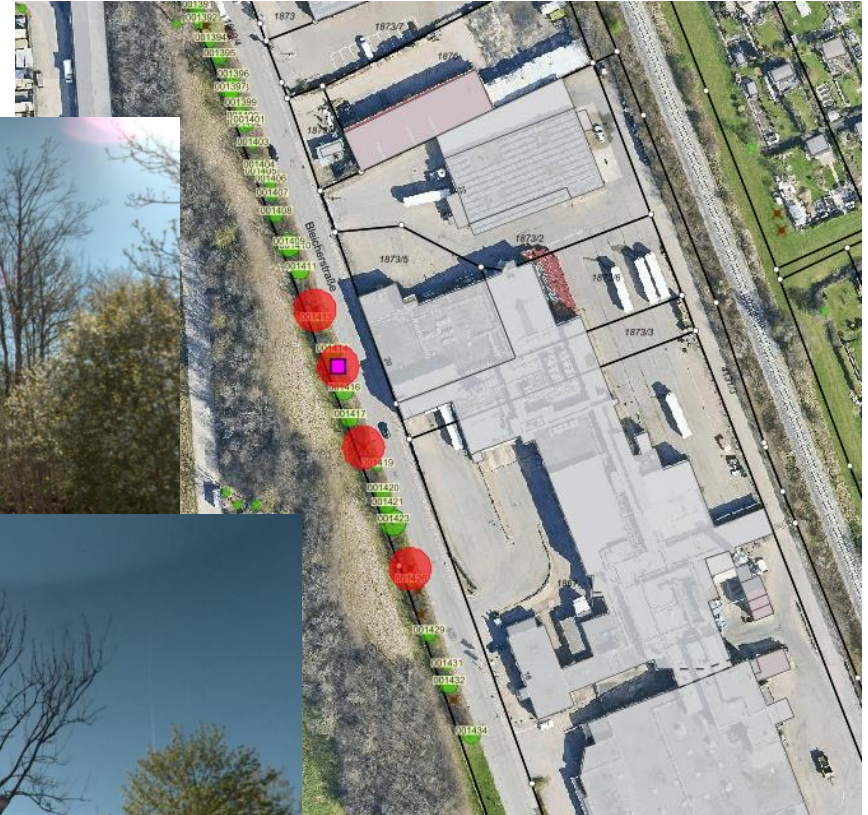
## Bleicherstraße

### 4 x Eschen

Höhe: 9 m bis 14 m

Umfang: 66 cm bis 110 cm

Eschentriebsterben

Ersatzpflanzung vor Ort

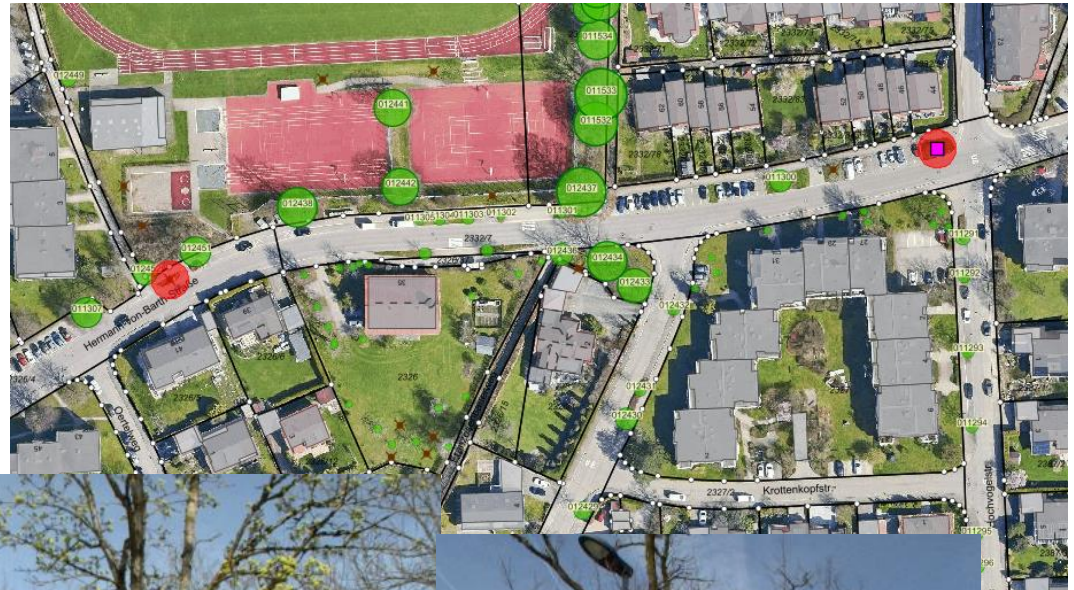
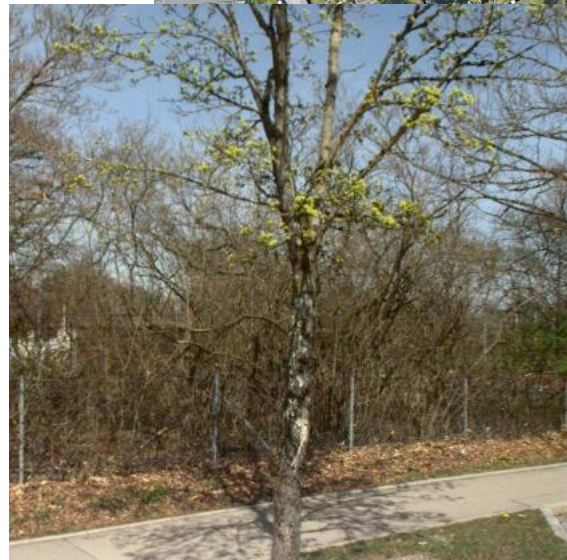
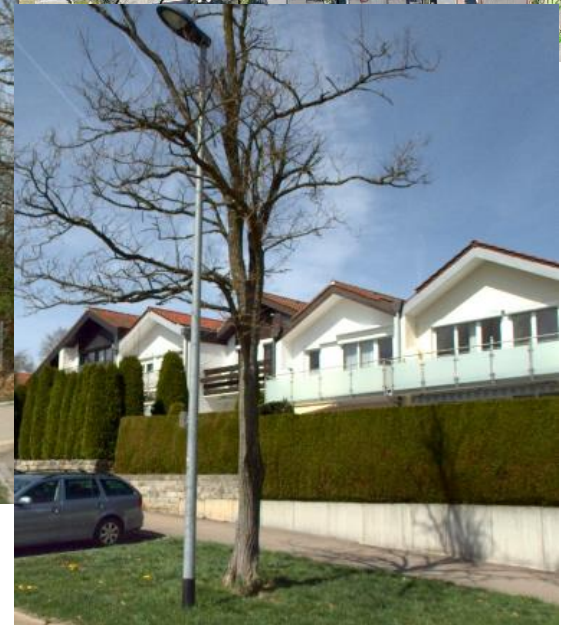
## Hermann-von Barth Straße

### 1x Robinie

Höhe: 11 m

Umfang: 96 cm

Schäden Wurzelanlauf,  
Abgängig

### 1x Linde

Höhe: 9 m

Umfang: 78 cm

Nekrose, starke  
Rindenschäden

Ersatzpflanzungen vor Ort

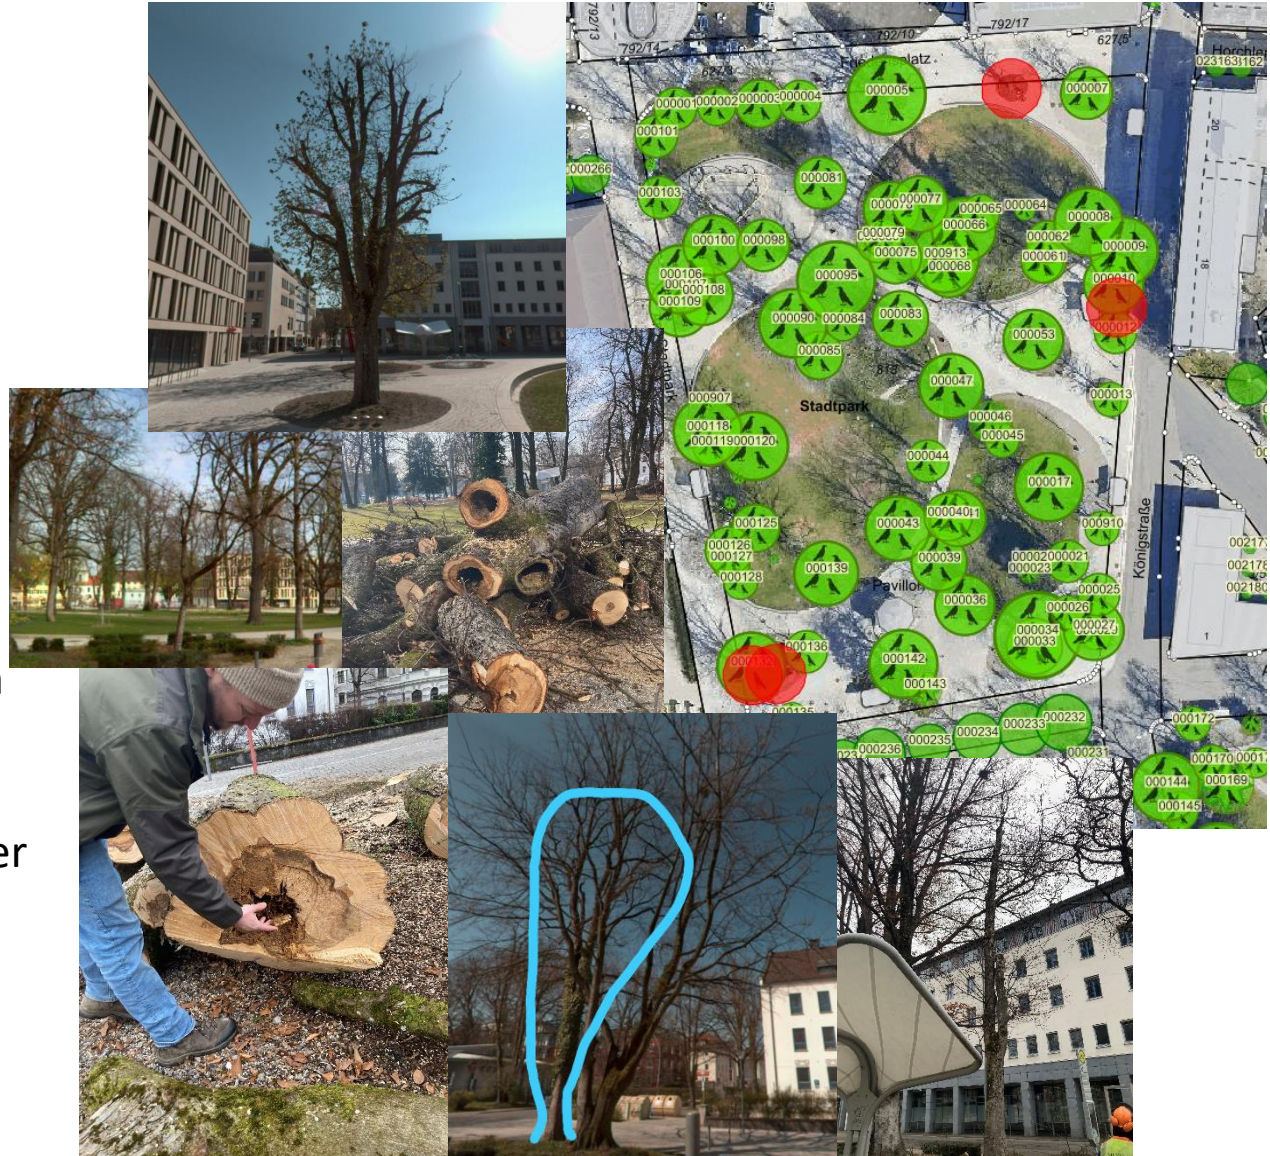
## Stadtpark

### 1x Kastanie

Höhe: 16 m

Umfang: 283 cm

Starke Fäule im  
Stammkopfbereich, nicht  
Bruchsicher

### 3x Ahorn

Höhe: 7 m bis 25 m

Umfang: 70 cm bis 208 cm

Vorschäden, starke Fäule,  
Abgängig, nicht Standsicher

Ersatzpflanzung vor Ort

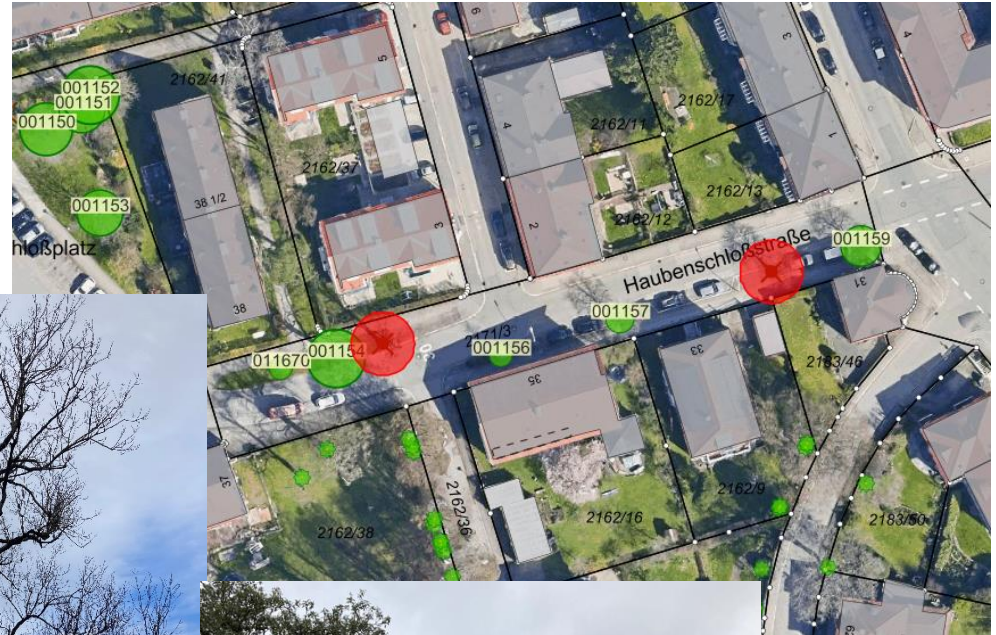
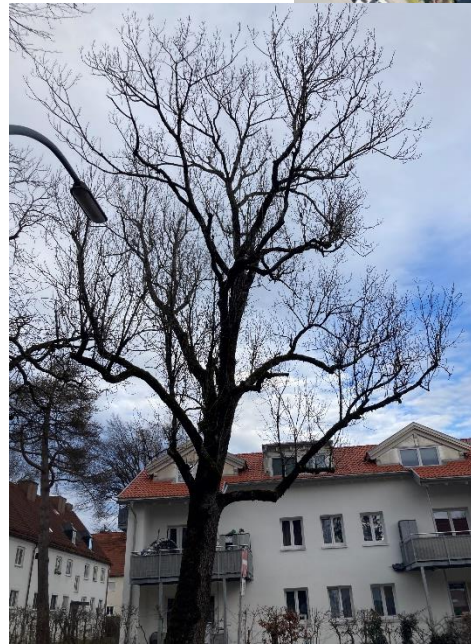
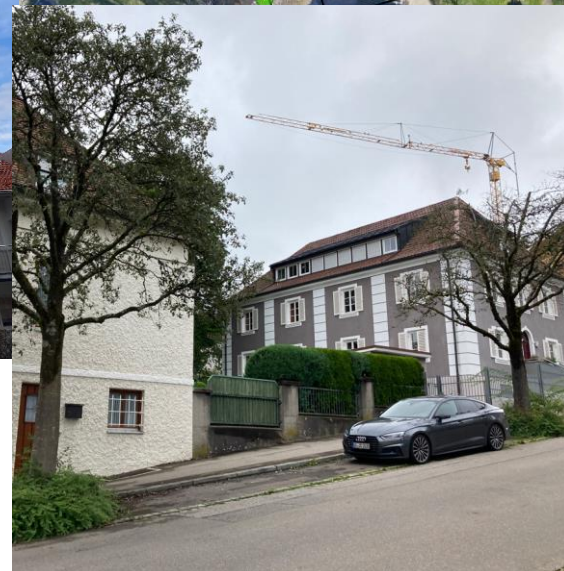
## Haubenschloßstraße

**1x Esche**

Höhe: 17 m

Umfang: 220 cm

Eschentriebsterben

**1x Mehlbeere**

Höhe: 7 m

Umfang: 115 cm

Abgestorben

Ersatzpflanzung vor Ort

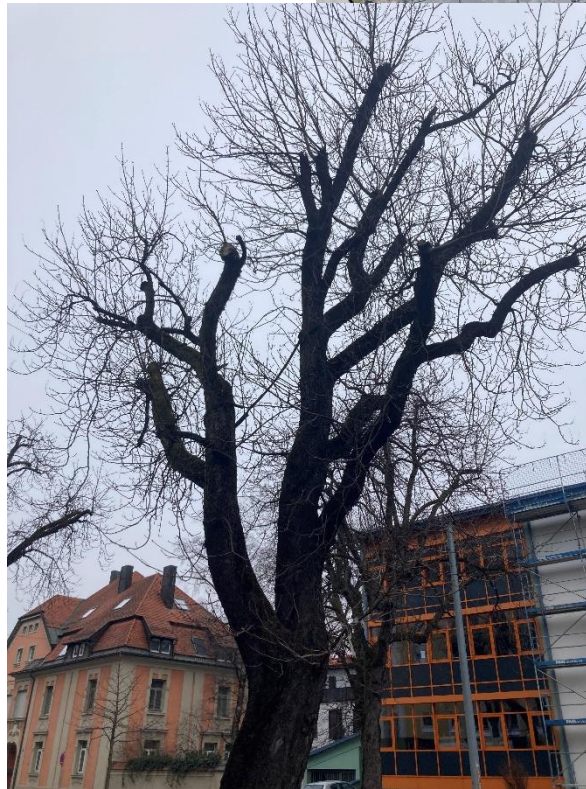
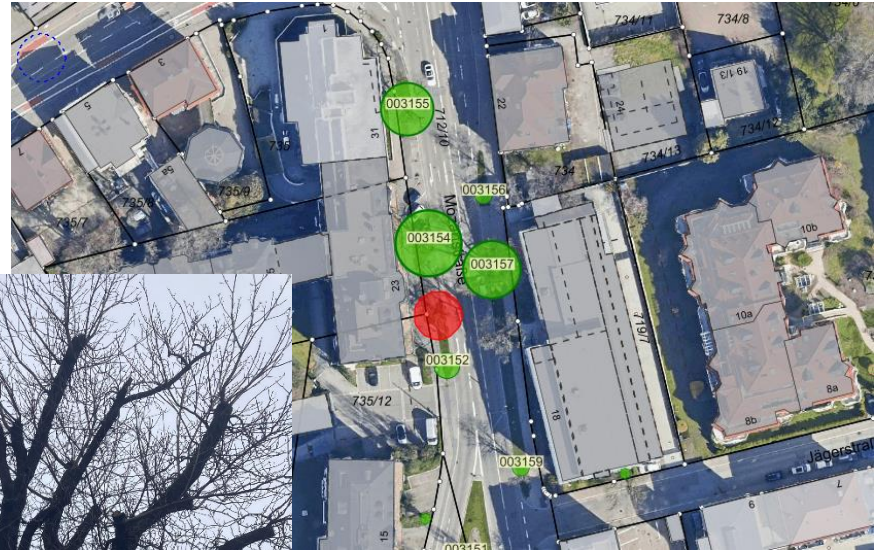
## Mozartstraße

**1x Kastanie**

Höhe: m

Umfang: 98cm

Eingehende Untersuchung,  
Fäule im Stammbereich,  
Verminderte  
Standicherheit

Ersatzpflanzung vor Ort

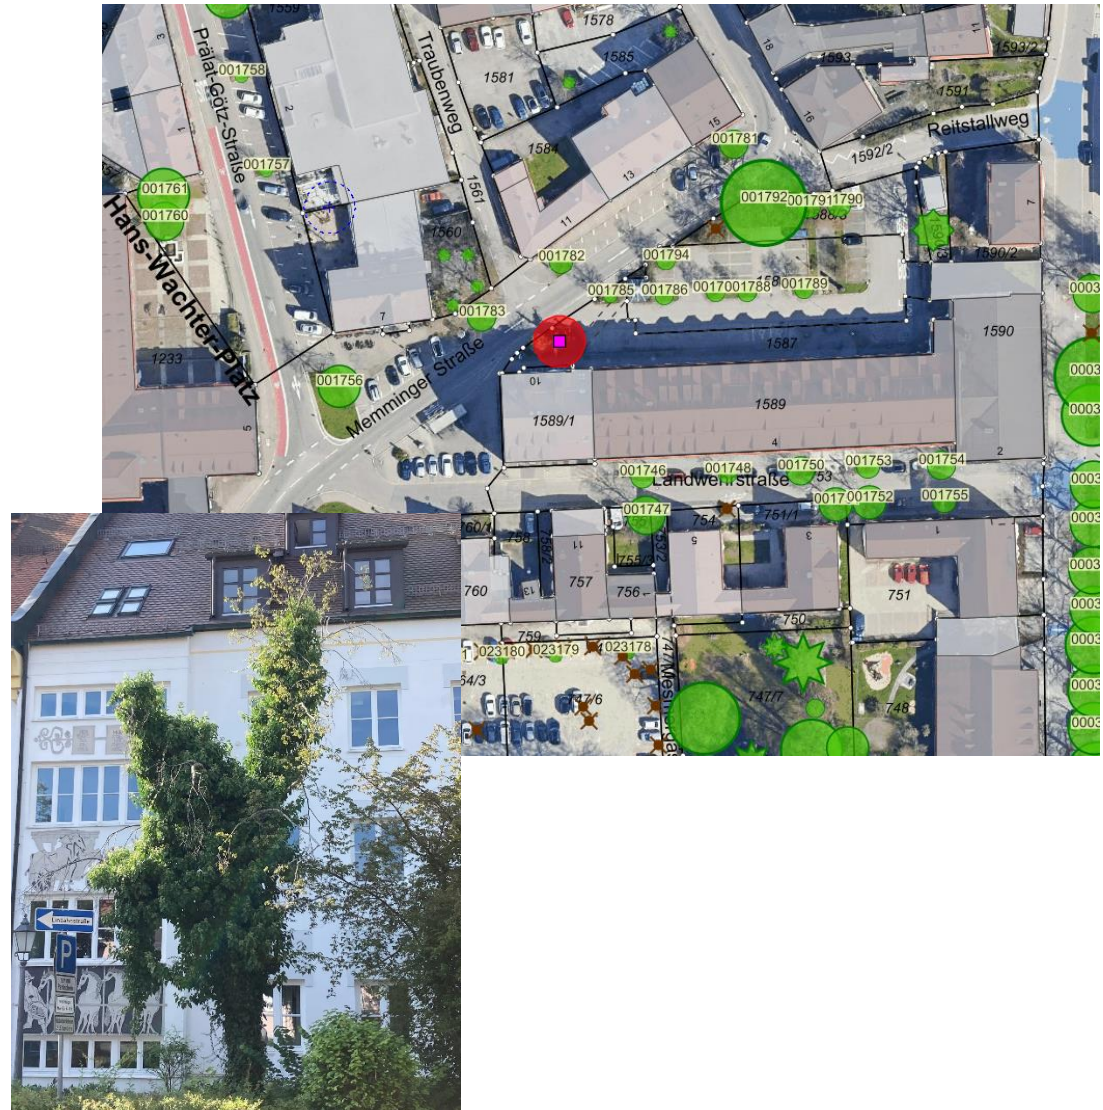
## Memminger Straße

1x Linde

Höhe: 9m

Umfang: 110cm

Abgänglich

Ersatzpflanzung Vor Ort

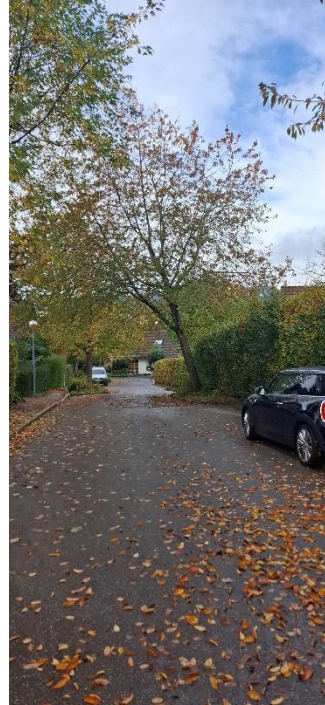
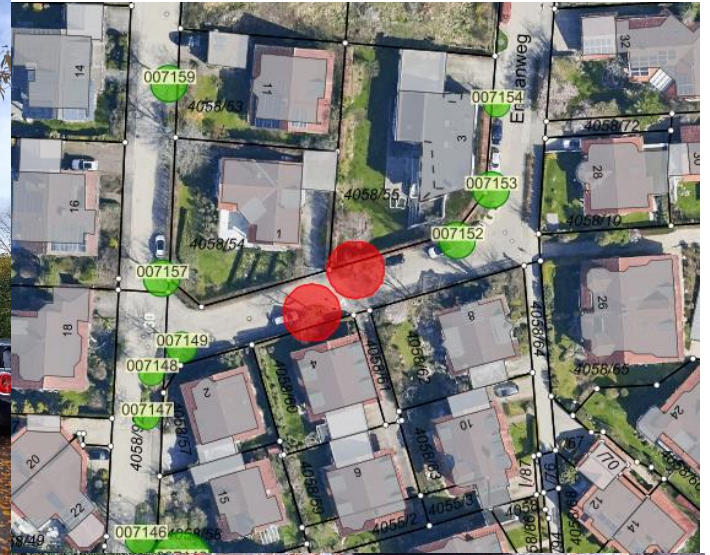
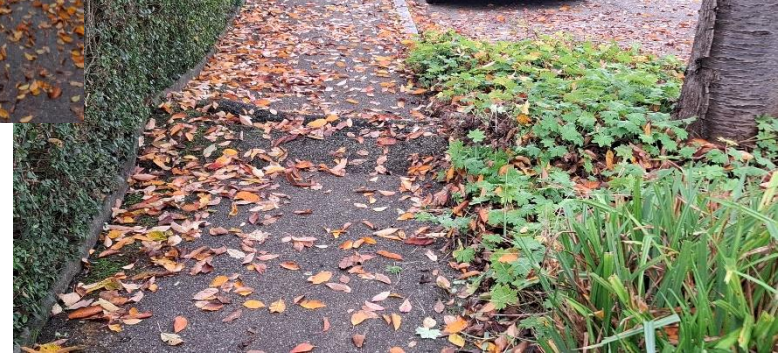
## Enzianweg

**2x Kirsche**

Höhe: 13 m u. 12 m

Umfang: 123 cm u. 110 cm

Neigt sich,  
Asphaltaufwurf

Ersatzpflanzung Vor Ort

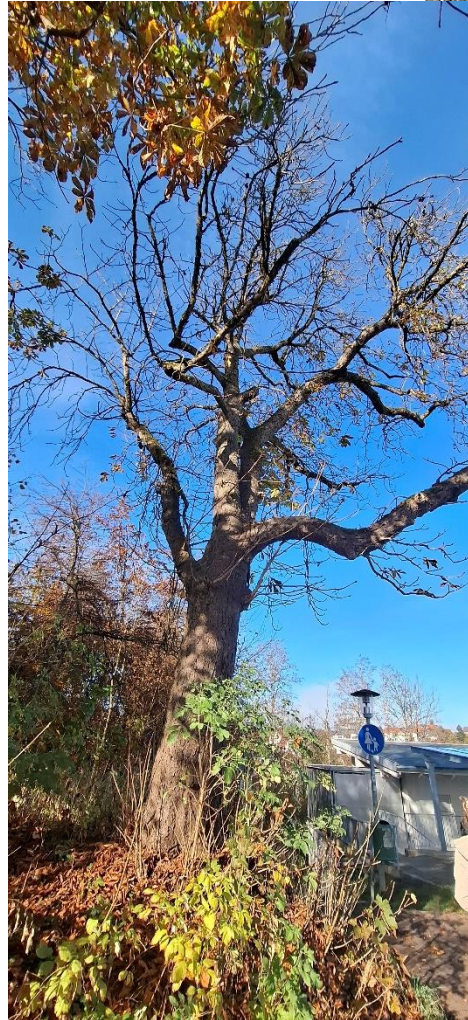
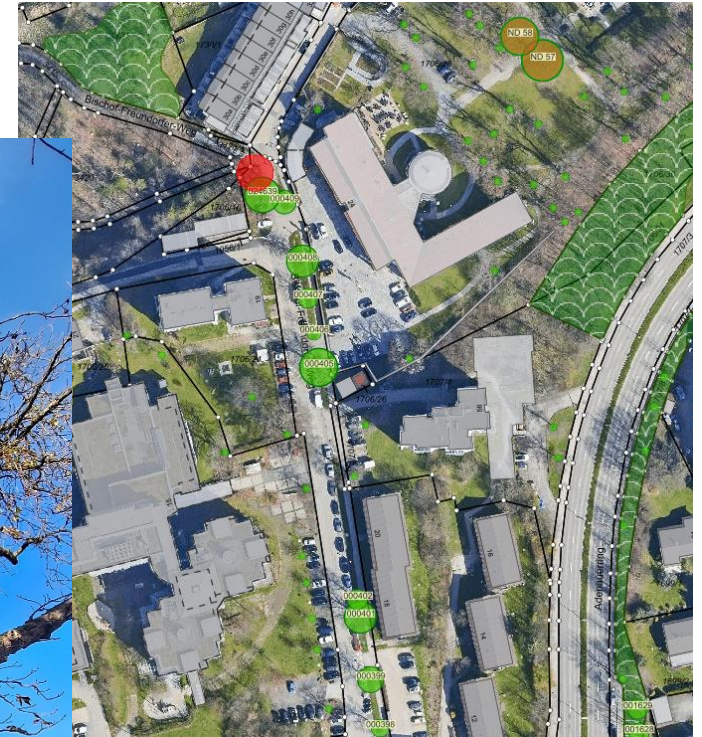
## Bischof-Freundorfer-Weg

### 1x Kastanie

Höhe: 15 m

Umfang: 189 cm

Fäule, absterbend

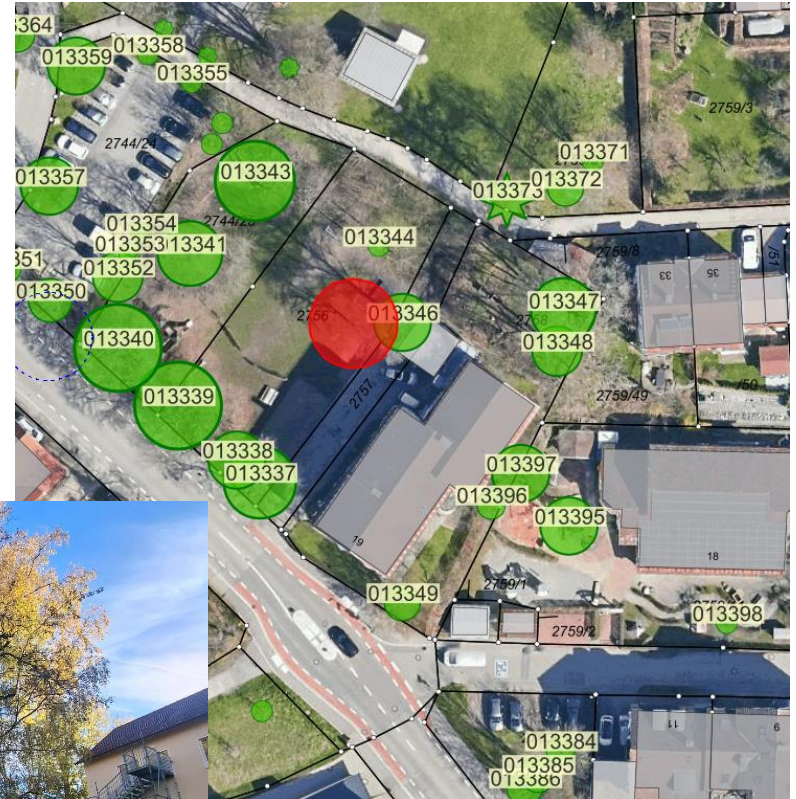
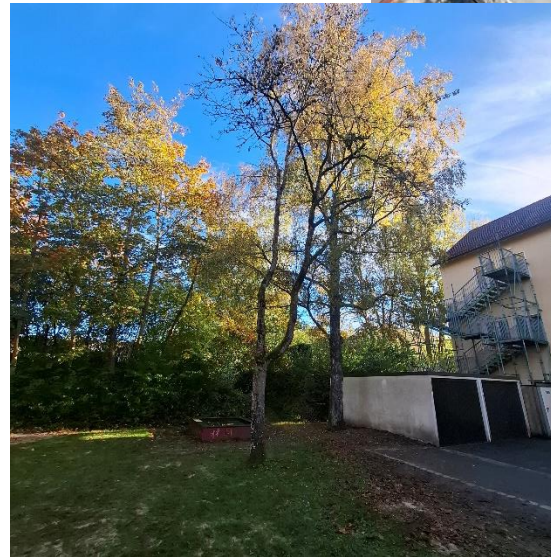
# Grundschule Eich

## 1x Vogelbeere

Höhe: 10 m

Umfang: 88 cm

## Abgestorben

## Ersatzpflanzung Vor Ort
