Bekanntgabe notwendiger Baumfällungen durch das Amt  
für Tiefbau und Verkehr – Abteilung Stadtgrün

Ausschuss für Umwelt- und Klimaschutz am 25.03.2025

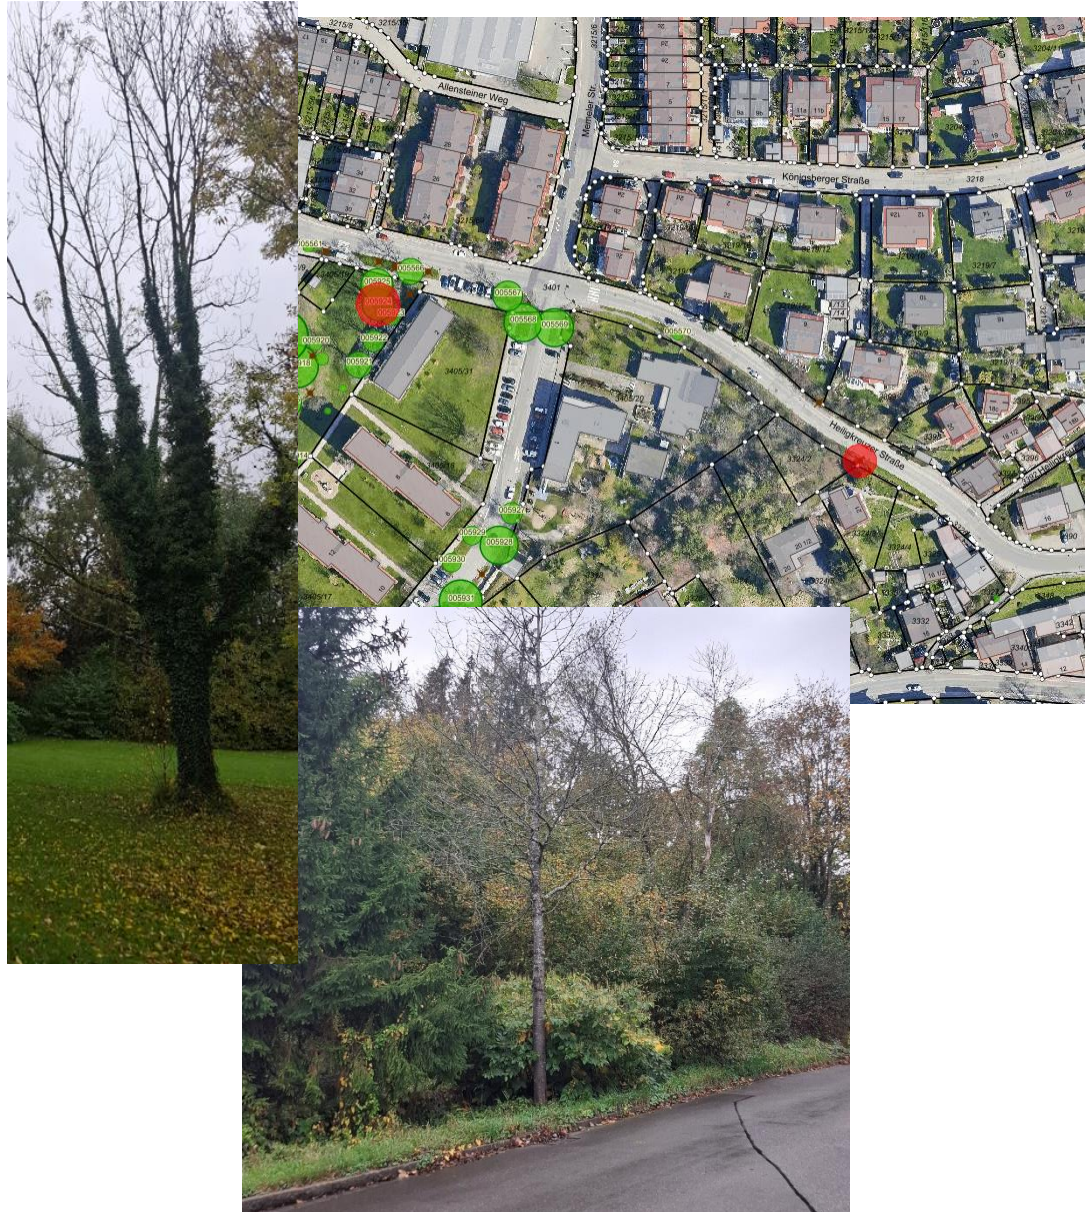
## Heiligkreuzer Straße

### 1x Kirsche

Höhe: 11 m

Umfang: 72cm

Abgestorben

### 1x Esche

Höhe: 17 m

Umfang: 179 cm

Eschentriebsterben,  
Abgestorben

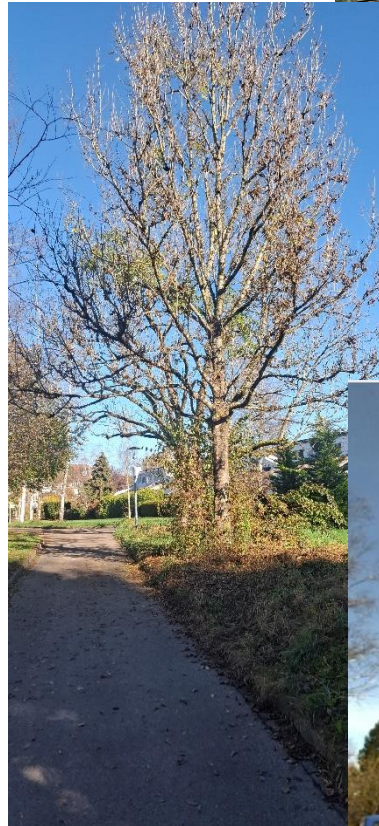
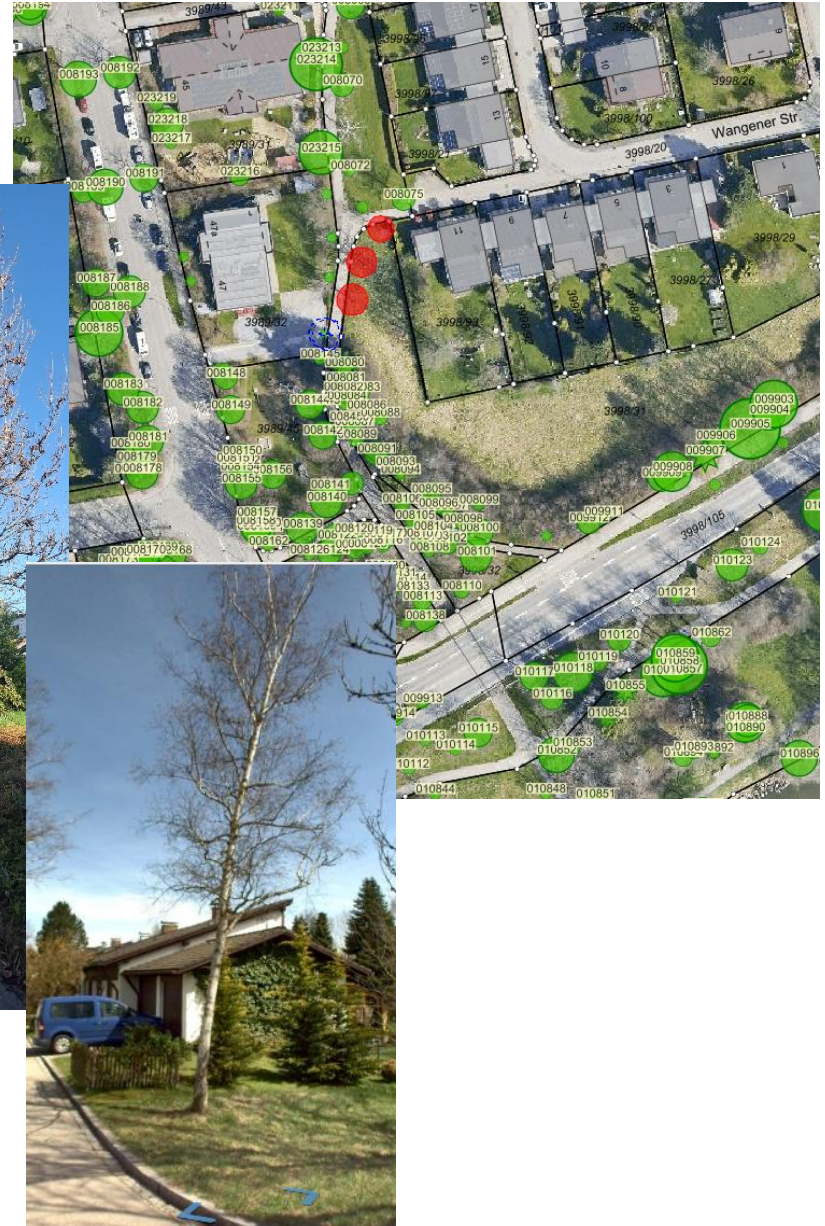
## Jörg-Rist-Weg

### 1x Birke

Höhe: 11 m

Umfang: 59 cm

Angeschoben

### 2x Esche

Höhe: 12 m u. 14 m

Umfang: 233 cm u. 94 cm

Eschentriebsterben

Ersatzpflanzung Vor Ort

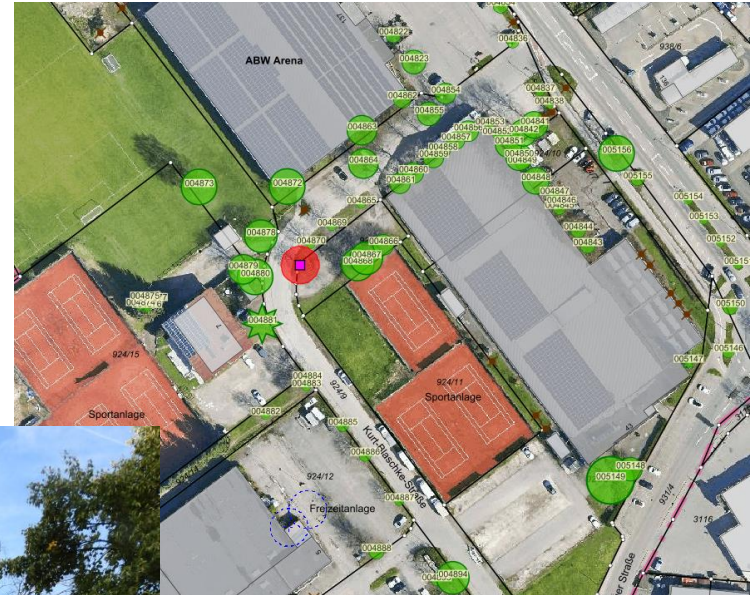
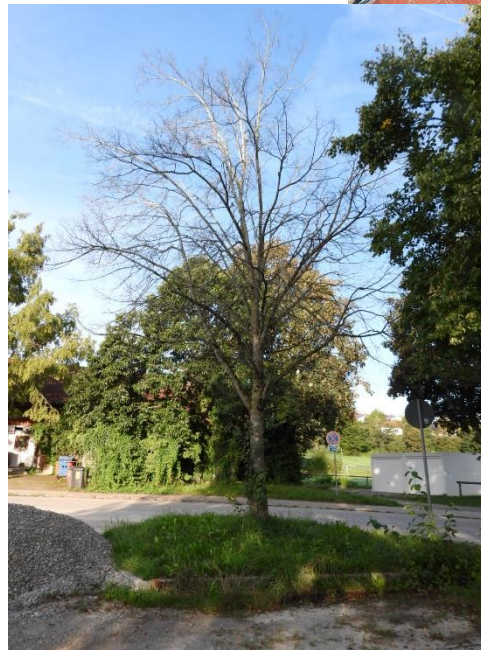
## Kurt-Blaschke-Straße

1x Linde

Höhe: 10 m

Umfang: 94 cm

Abgestorben

Ersatzpflanzung Vor Ort

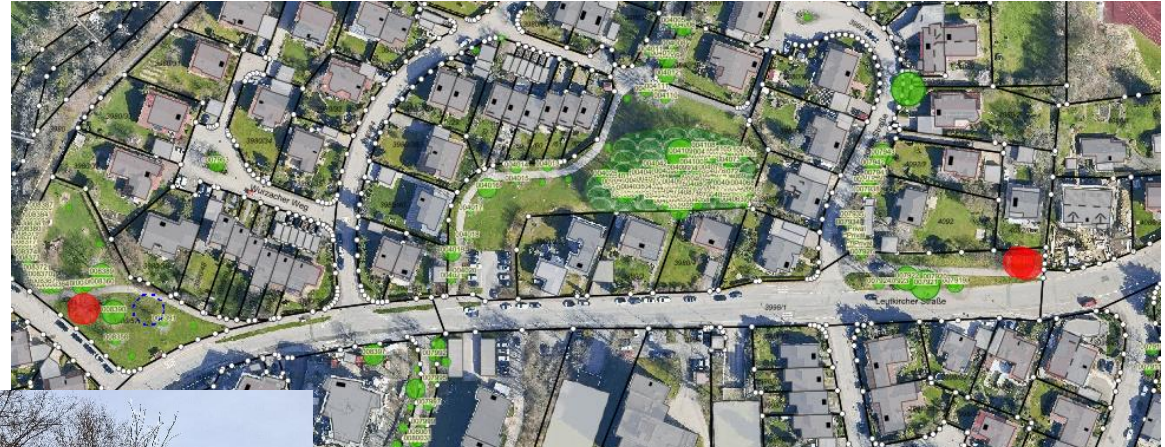
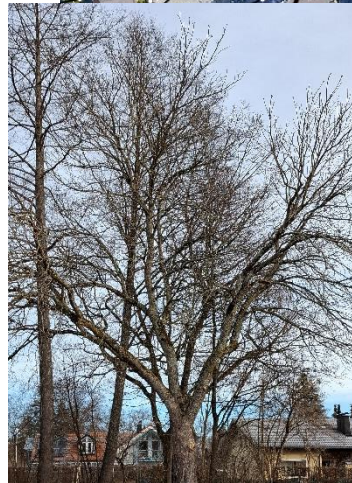
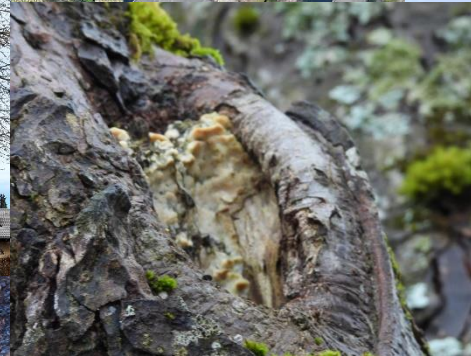
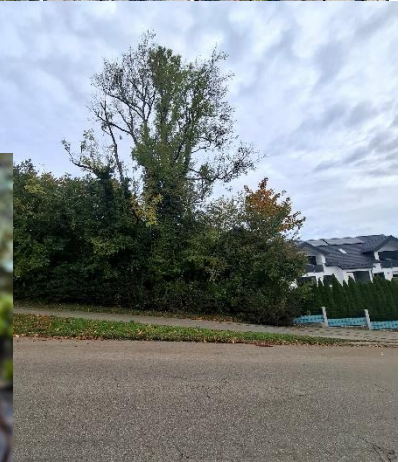
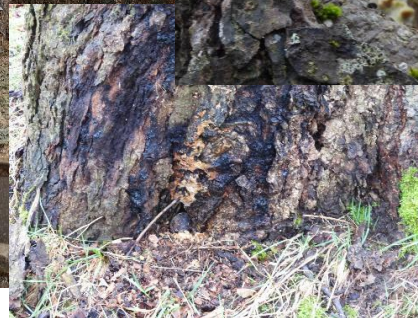
## Leutkircher Straße

### 2x Esche

Höhe: 16 m u. 16 m

Umfang: 136 cm u. 154 cm

Eschentriebsterben

### 1x Kastanie

Höhe: 8 m

Umfang: 159 cm

Vermehrter Pilzbefall,  
Verdacht Peusdomonas-  
Kastanienesterben

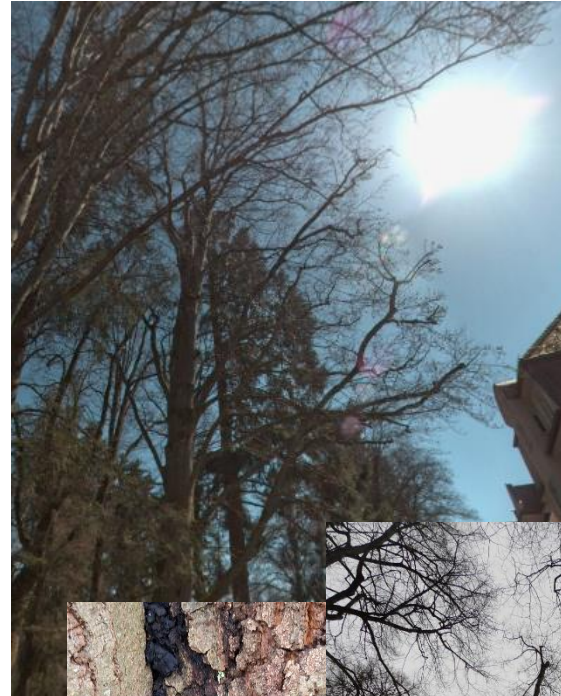
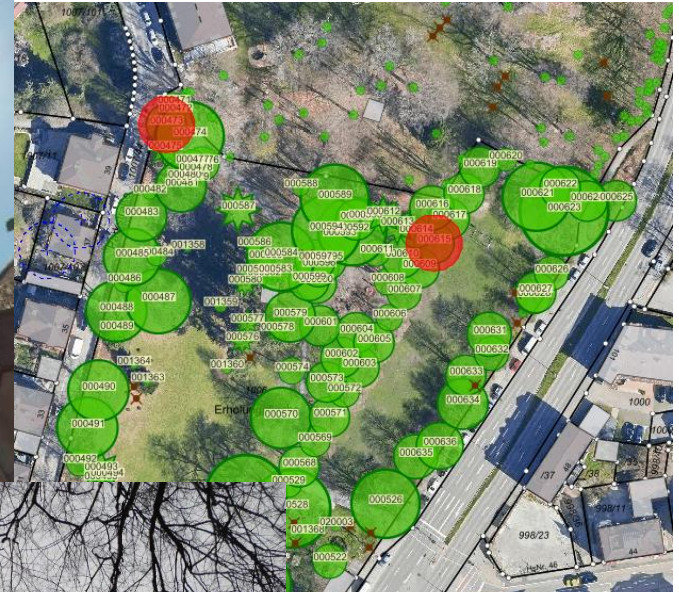
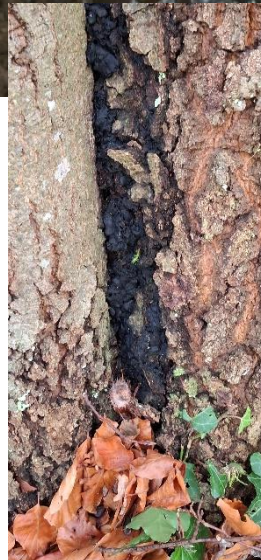
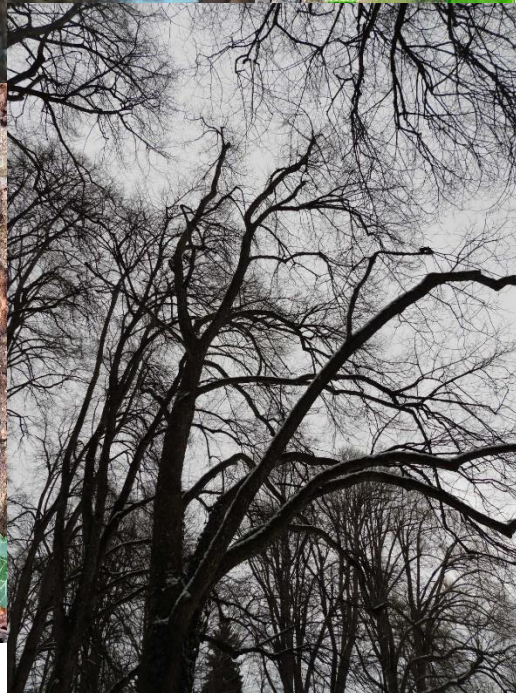
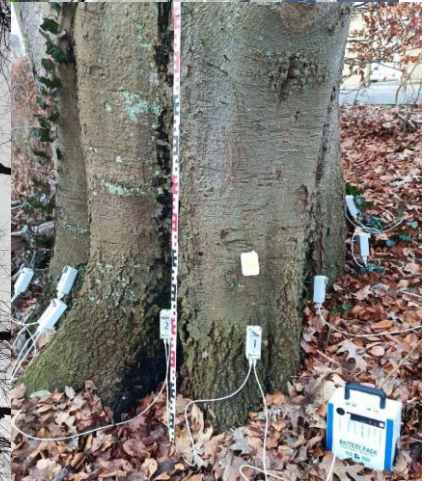
## Calgeer-Anlage

### 1x Rotbuche

Höhe: 16 m

Umfang: 136 cm

Brandkrustenpilz,  
Verminderte Vitalität

### 1x Linde

Umfang: 155 cm

Stammschaden, Fäule,  
Stammriss

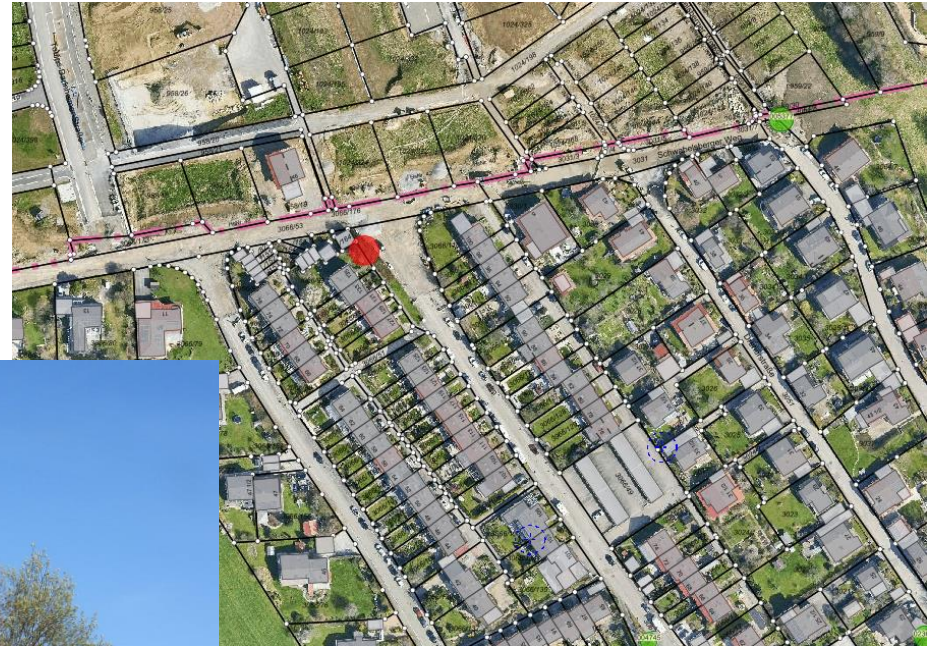
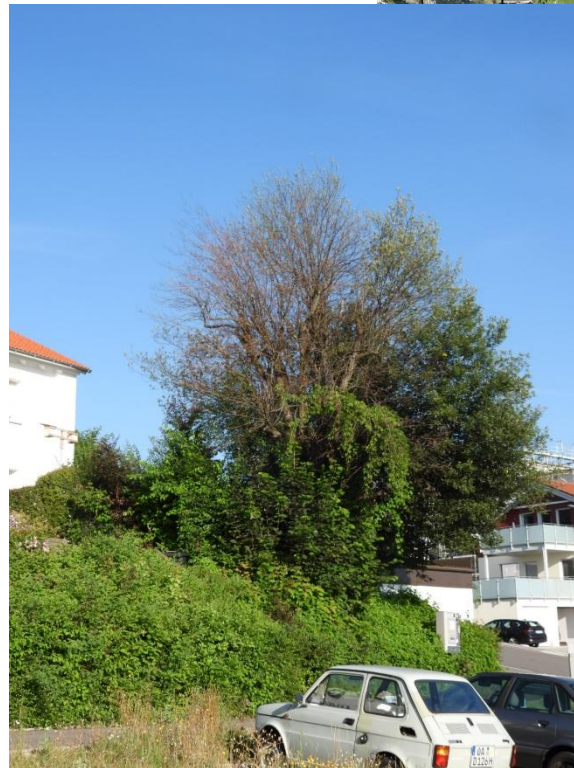
## Oberer Haldenweg

**1x Weide**

Höhe: 10 m

Umfang: 132 cm

Abgestorben

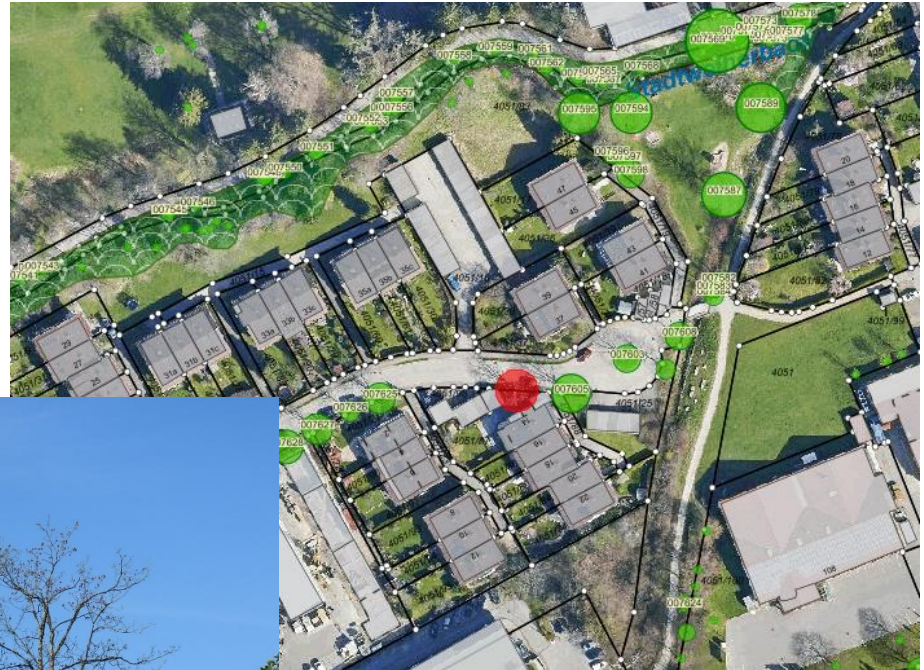
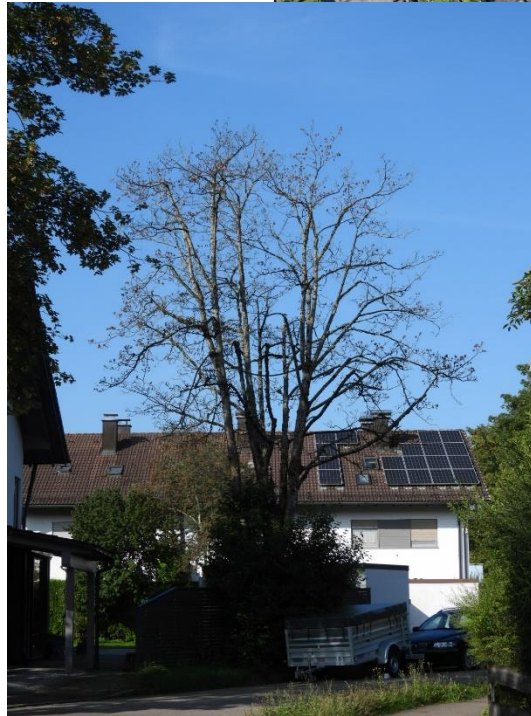
## Zölchstraße

**1x Ahorn**

Höhe: 11 m

Umfang: 129 cm

Abgestorben

Ersatzpflanzung Vor Ort

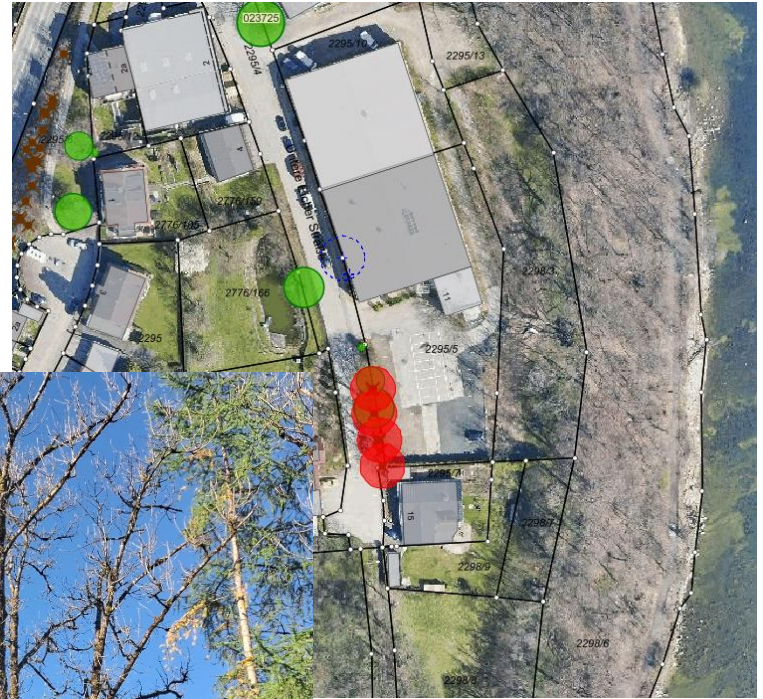
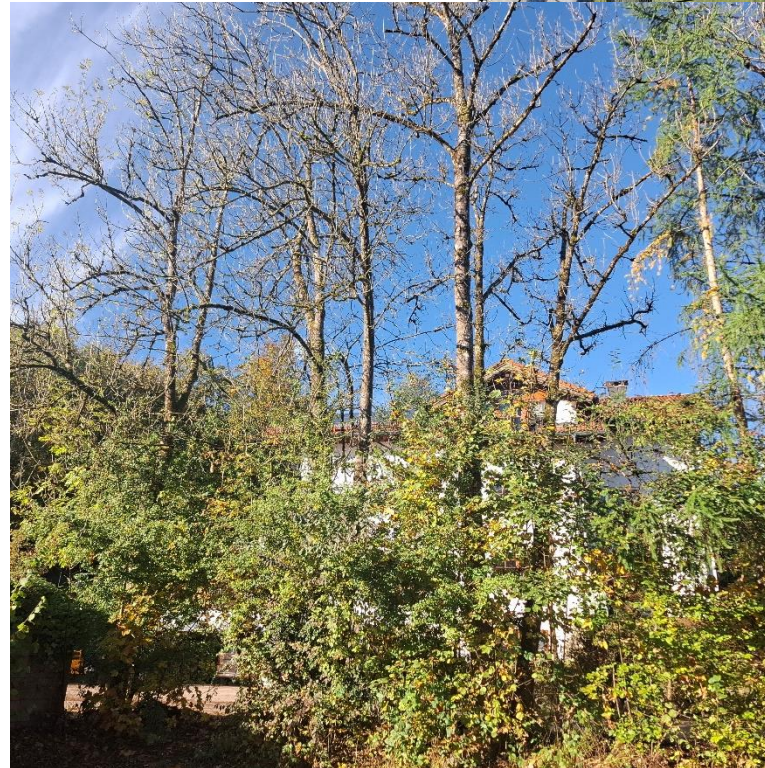
## Untere Eicher Straße

### 4x Esche

Höhe: 14 m bis 17 m

Umfang: 50 cm bis 83 cm

Eschentriebsterben

Ersatzpflanzung vor Ort
