Informationen zum aktuellen
Stand der Planungen zum
integralen Hochwasserschutzkonzept am
Kollerbach und Hochwasserschutzmaßnahmen
in Hinterbach

Kollerbach – Hotspots Hochwasser + Starkregen Juni und Juli 2024

Geplante Maßnahmen – Bereich Hinterbach = Prüfung Vorschläge aus 2024

Stand Integrales Hochwasserschutz- und Rückhaltekonzept (IHRK)

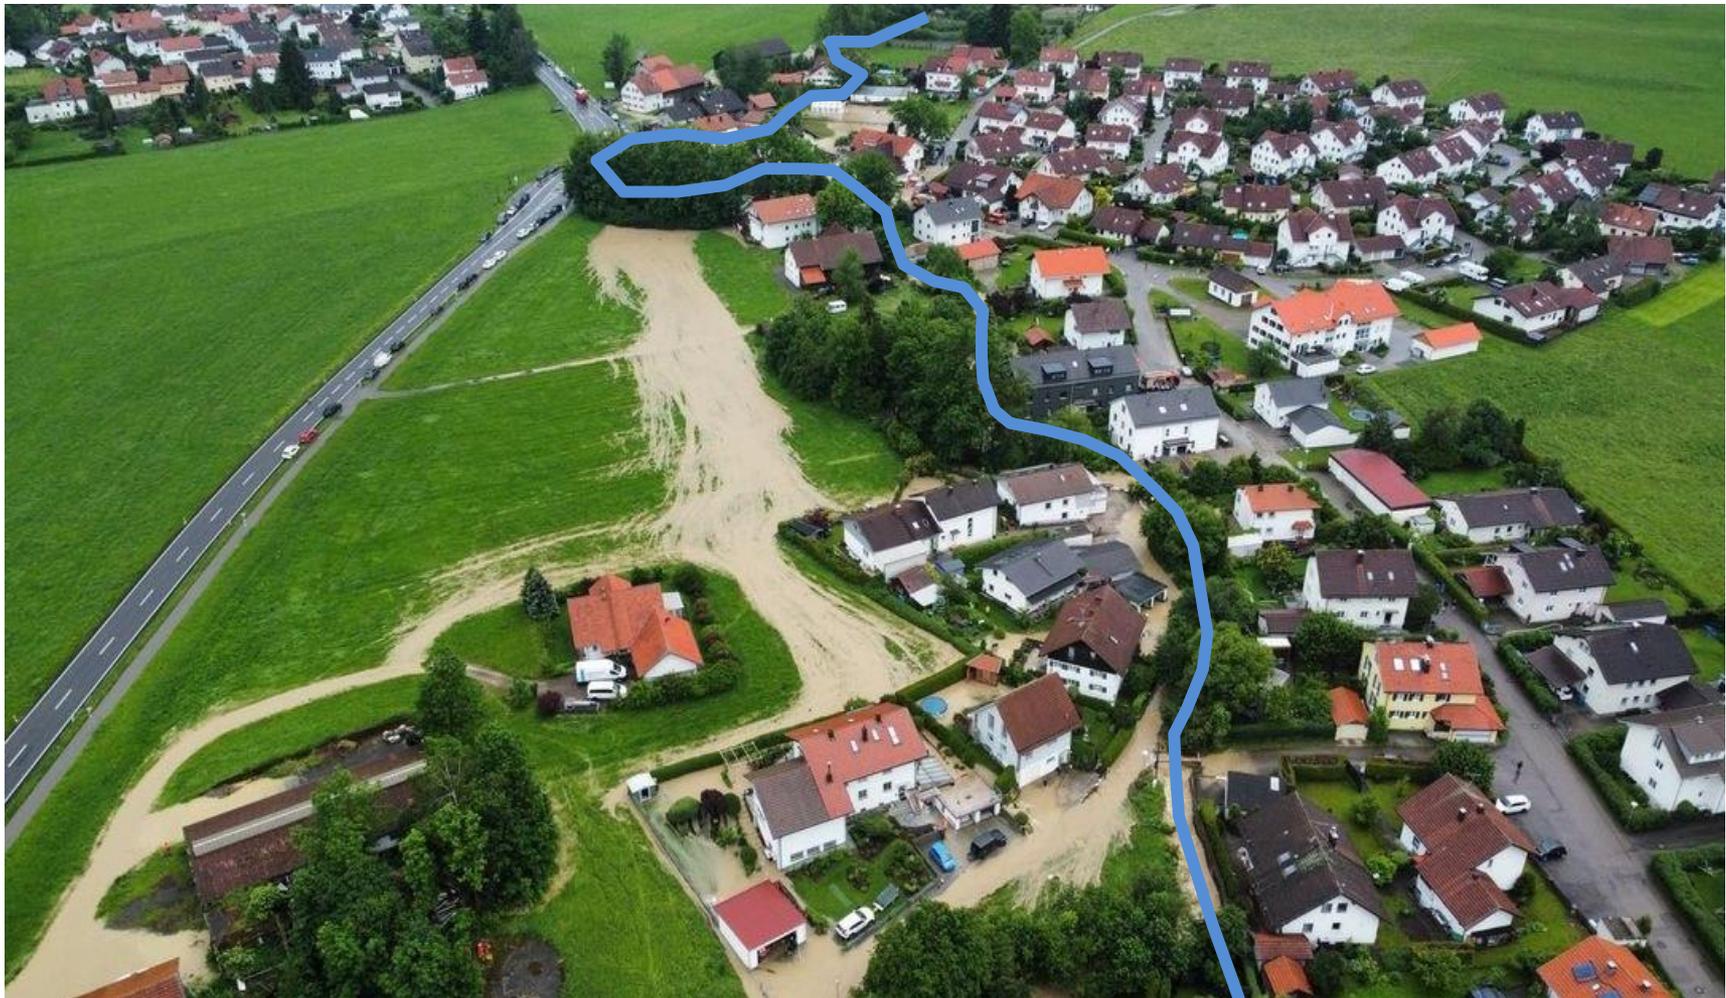
Folie aus PBA 23.10.2024

Sofortmaßnahmen – Bereich Hinterbach

- Bachräumung (Beseitigung von Abflusshindernissen wie Gehölze, Wurzelstöcke, etc.)
- ① Optimierung Bachgerinne + ggf. Rodung oberhalb von Wundhängen
- ③ Wiederherstellung Uferverbau (Damm bzw. Böschung)
- ④ Zwischenlagerflächen durch Eigentümer kurzfristig noch zu beseitigen

Mittelfristige Maßnahmen

- ② Beobachtung ggf. zusätzliche Rodungsarbeiten notwendig
- ⑤ Engstelle: Brücke, Steg bzw. Böschungsmauern: Optimierung zu prüfen = ggf. erst langfristig möglich
 - ⑤a neue Brücke = derzeit Abflussquerschnitt o.k.
- ⑥ Uferverbau bzw. Steg baufällig = Gefahr bei Hochwasser: Ertüchtigung notwendig

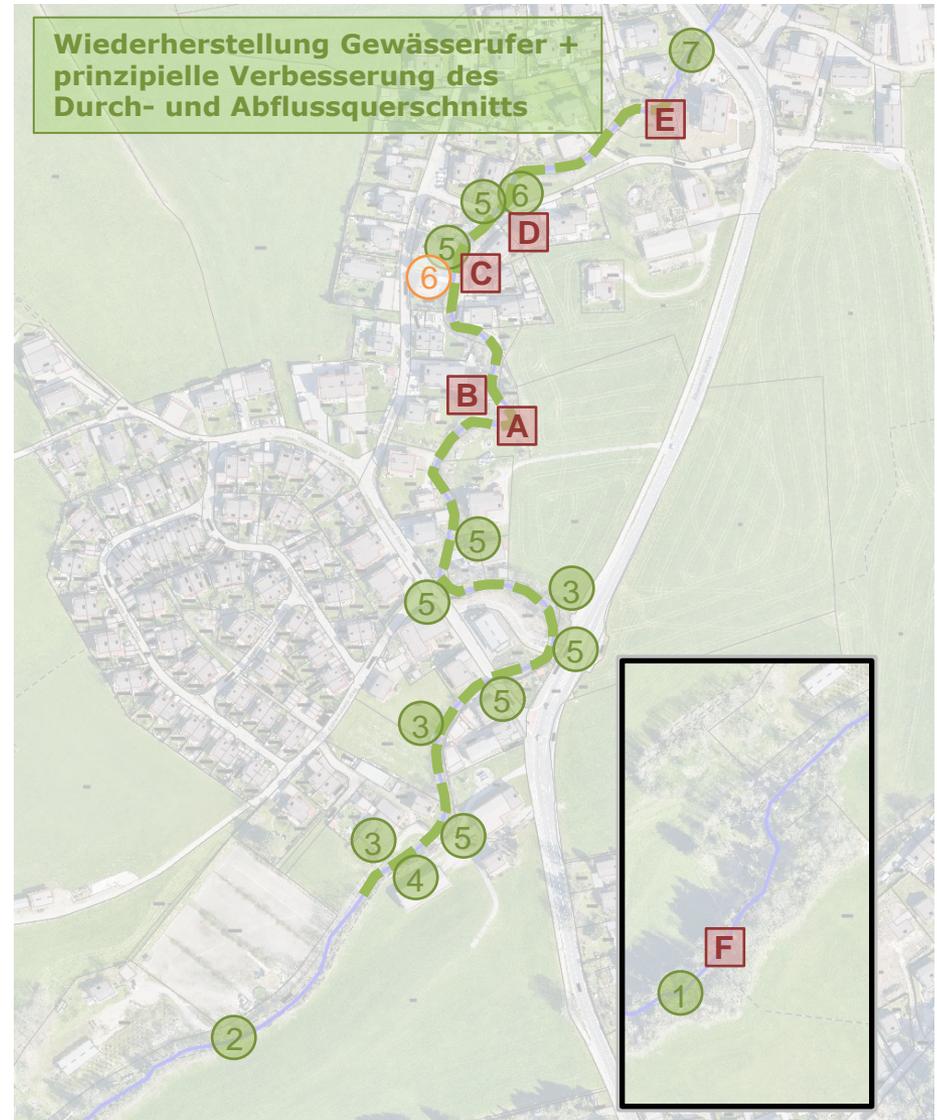
Umgesetzte Maßnahmen – Bereich Hinterbach

—■ Bachräumung (Beseitigung von Abflusshindernissen wie Gehölze, Wurzelstöcke, etc.)
inkl. Vermessung

- ① Optimierung Bachgerinne + Rodung oberhalb von Wundhängen
- ② zusätzliche Rodungsarbeiten
- ③ Wiederherstellung Uferverbau (Damm bzw. Böschung) + teilweise erforderl. Wasserrechtsverfahren in Vorbereitung
- ④ Zwischenlagerflächen durch Eigentümer zu beseitigen
- ⑤ Engstellen: Prüfung = Ergebnisse fließen in IHRK ein
- ⑥ Steg wurde ertüchtigt
- ⑥ Uferverbau (baufällig) = Prüfung läuft noch = weitere Abstimmungen mit WWA + UWB notwendig = Maßnahmen in Abhängigkeit mit langfristig mögl. Maßnahmen IHRK
- ⑦ zusätzlich Anbringung Pegellatte zur Wasserstandsanzeige

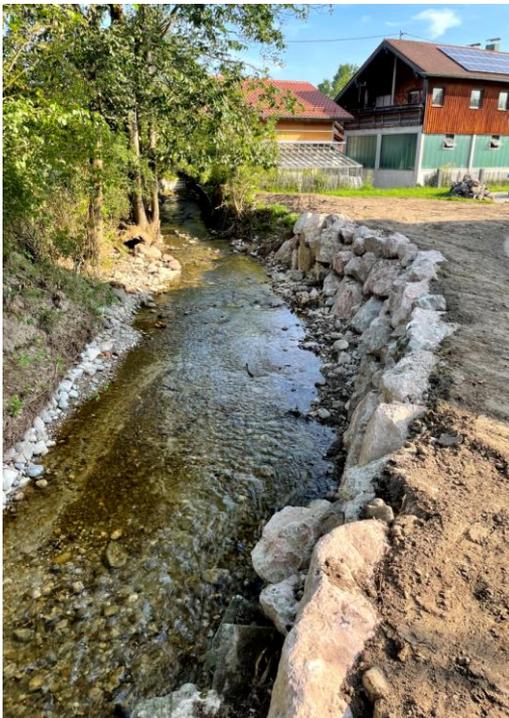
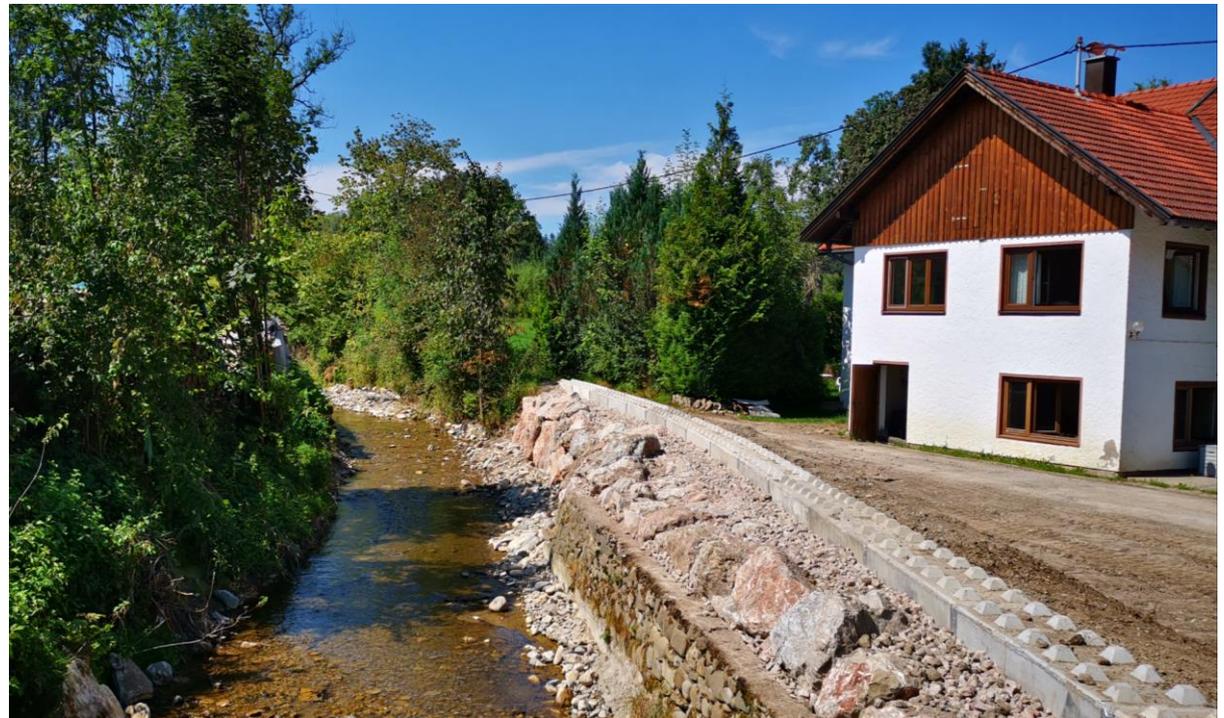
Bereich Hinterbach Altusrieder Str. 17= ③

- Rodungsarbeiten + Bachräumung
- Wiederherstellung Böschungsdamm
- Wiederherstellung Ufersicherung
- Wasserrechtsverfahren (in Arbeit)

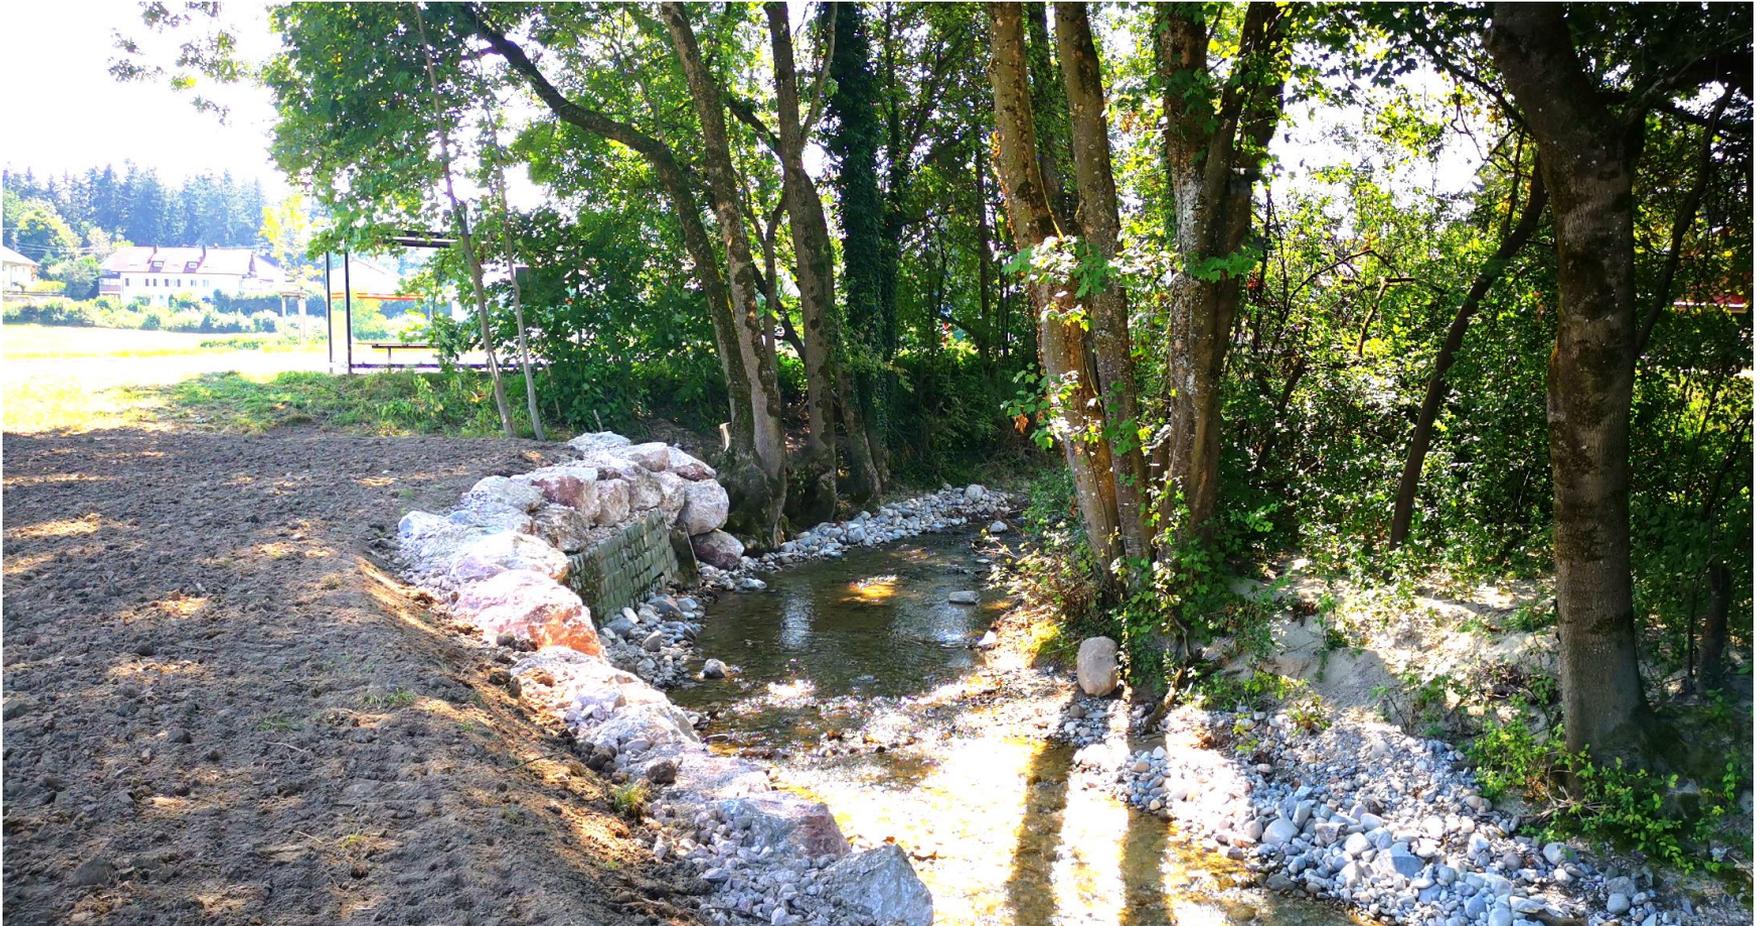
Bereich Bushaltestelle Altusrieder Str. = ③

1. Rodungsarbeiten + Bachräumung
2. Wiederherstellung Ufersicherung

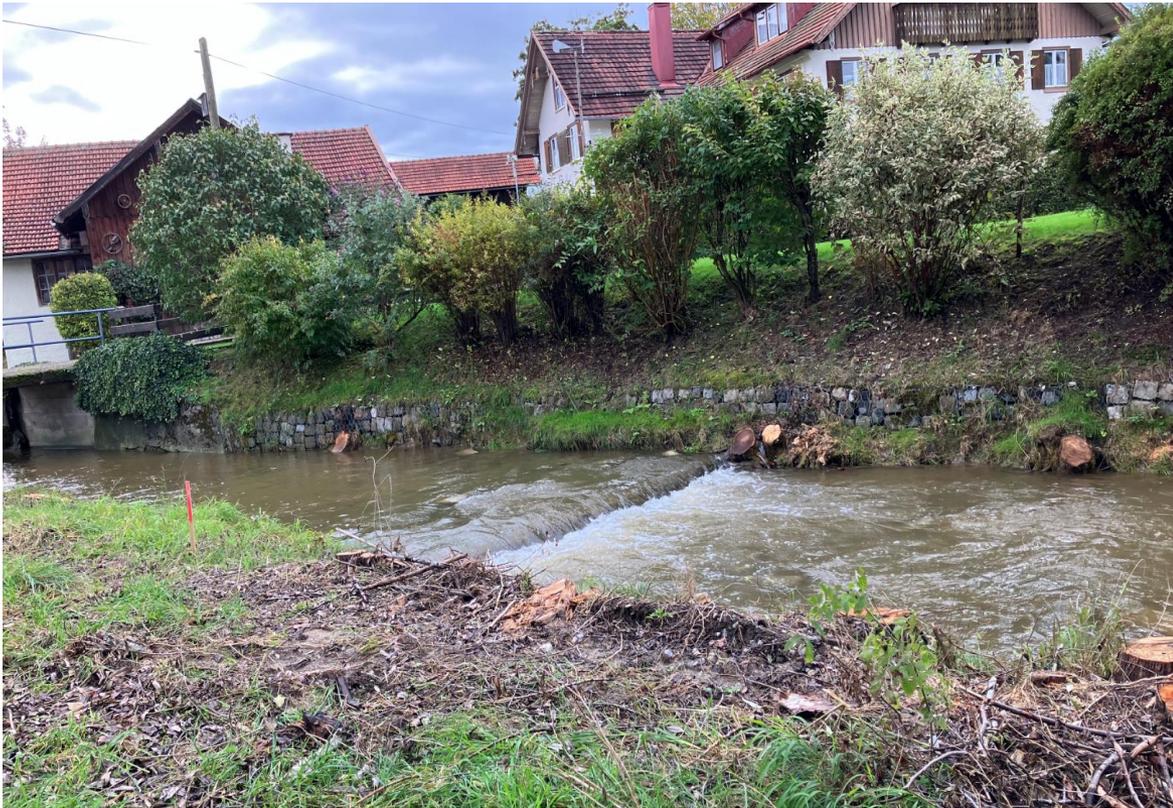
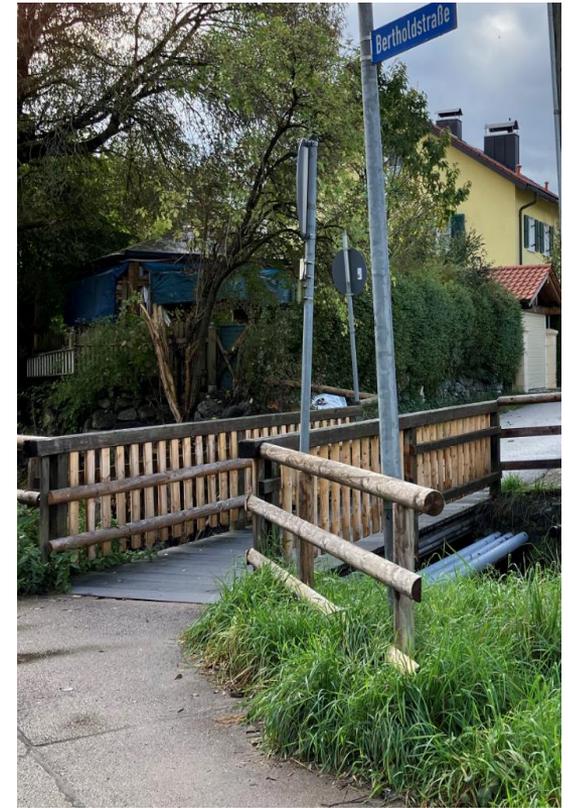
Bereich Bertholdstraße — — — + ⑤

1. Rodungsarbeiten + Bachräumung
2. Wiederherstellung Steg
3. Vermessung

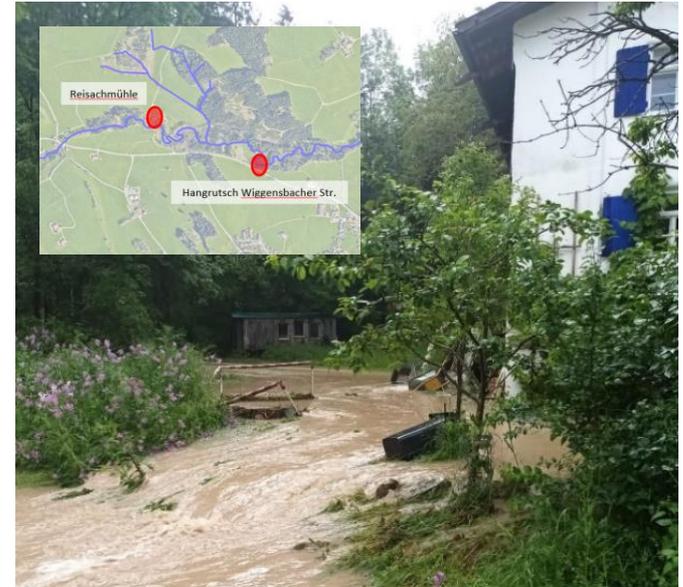
Bereich Reisachmühle

- Rodungsarbeiten + Bachräumung
- Optimierung Bachbett/ Sicherung der Prallhänge und Verhinderung von Ausspülungen
- Vermessung
- Prüfung + Berechnung (Objektschutz durch Geländeoptimierung): auf Basis hydraulischer Berechnung = **in Vorbereitung**
- Wasserrechtsverfahren = **in Vorbereitung**

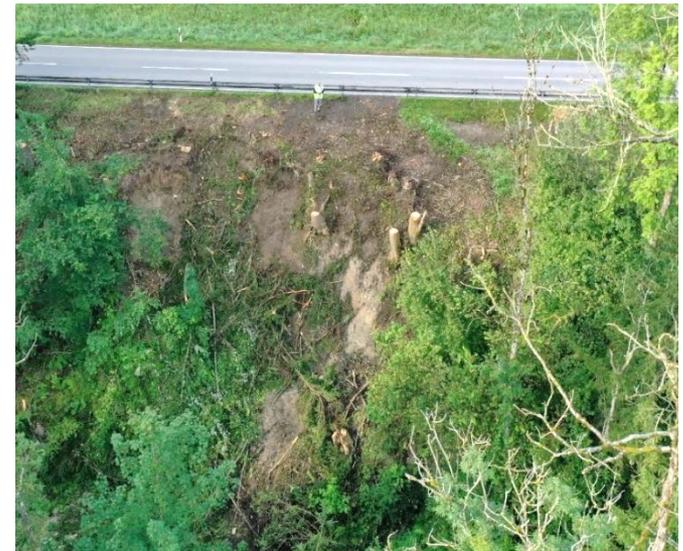
Bereich Wiggensbacher Straße

- Rodungsarbeiten
- Gutachten
⇒ keine akute Gefahr eines weiteren Hangrutsches
- Vermessung
- Bauliche Umsetzung Hangsicherung = **in Vorbereitung**

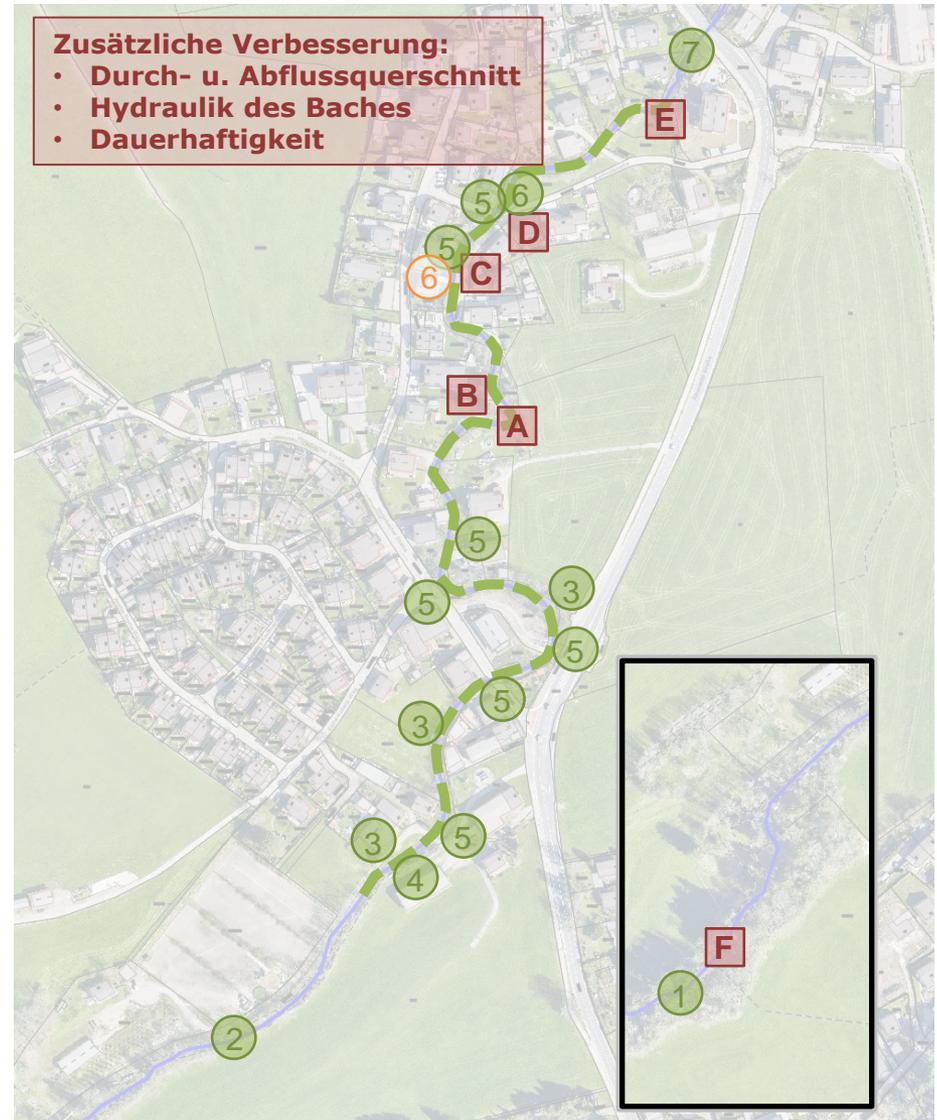
- A** Korrektur des Bachbettes
Entschärfung der Biegung
Mündliche Zustimmung Eigentümer liegt vor
Prüfung erfolgt = sinnvoll
- B** Kleiner Damm aus Betonblocksteinen (im Gegensatz zu Wasserbausteinen höhere Dichtigkeit)
Prüfung erfolgt = sinnvoll
- C** Baufälliger Uferverbau
Prüfung läuft
- D** Erhöhung baufälliger Steg
Prüfung läuft
- E** Korrektur des Ufers Nordseite
Landzunge beseitigen
Prüfung erfolgt = keine Vorteile
- F** Wildholzrechen um Verklausungen im Ortskern zu verhindern
Prüfung läuft

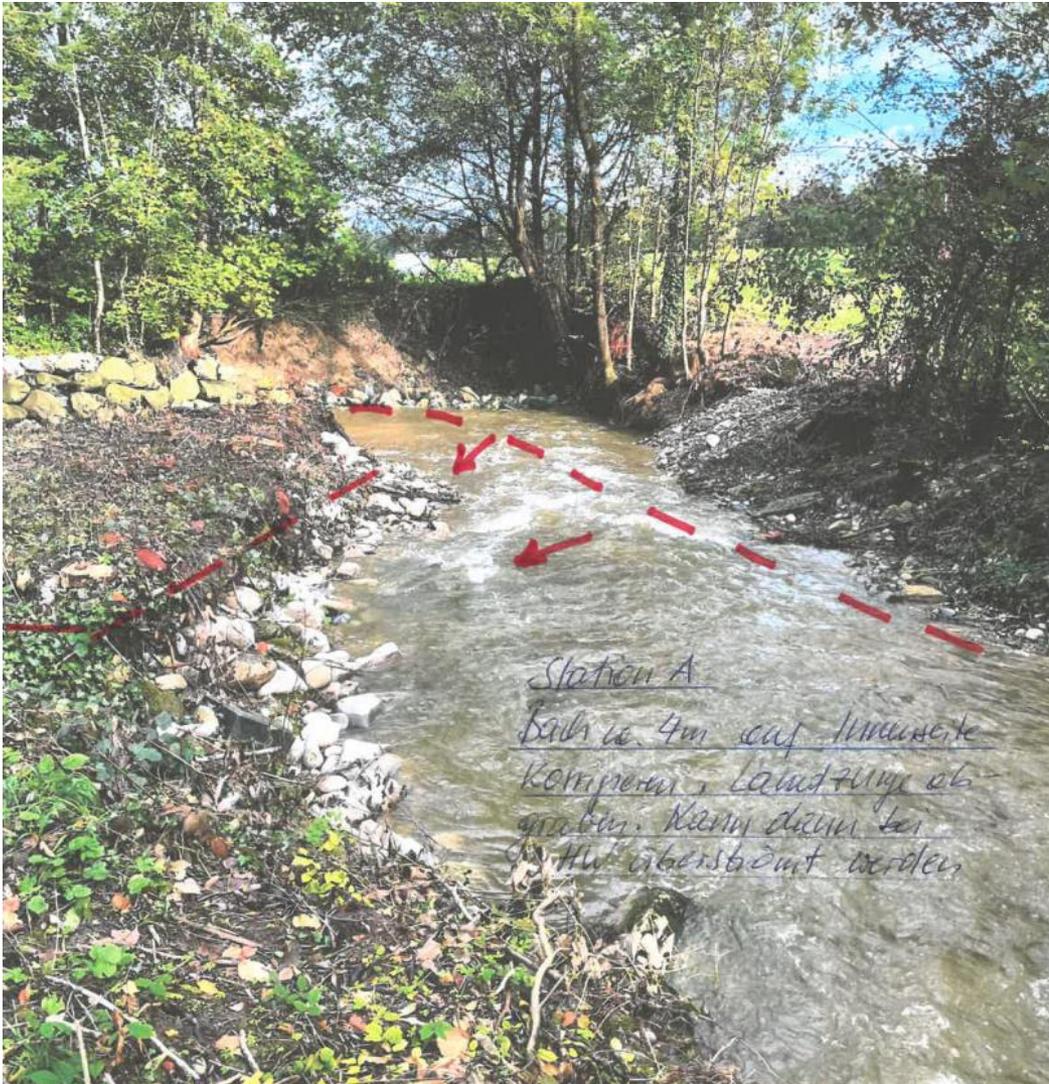
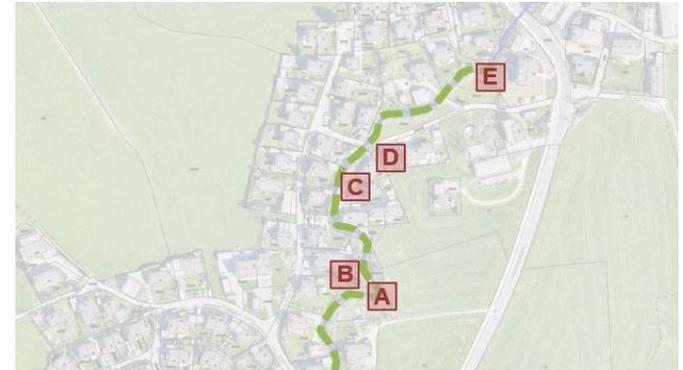
Jakob-Zeller-Str. 4 = **A** Prüfung Vorschlag aus 2024

A Korrektur des Bachbettes und Entschärfung der Biegung (mündliche Zustimmung Eigentümer liegt vor) = verringert die Wasserspiegelhöhe und die Gefahr der Prallufererosion.

- Vermessung = **erledigt**
- Prüfung + Berechnung = **erledigt**

➡ **Maßnahme sinnvoll**

- Wasserrechtsverfahren = **in Vorbereitung**
- Abstimmung mit Anliegern = **in Vorbereitung**

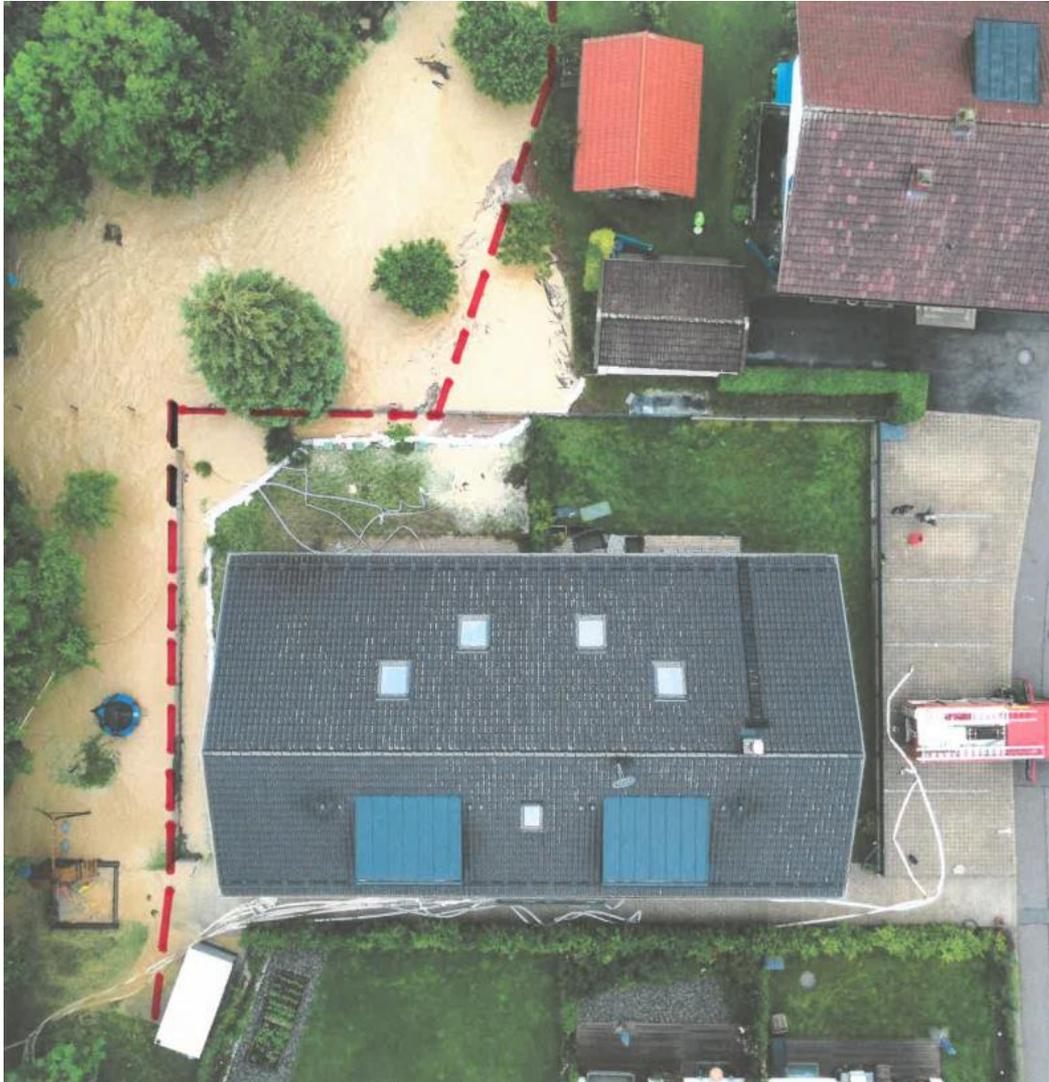
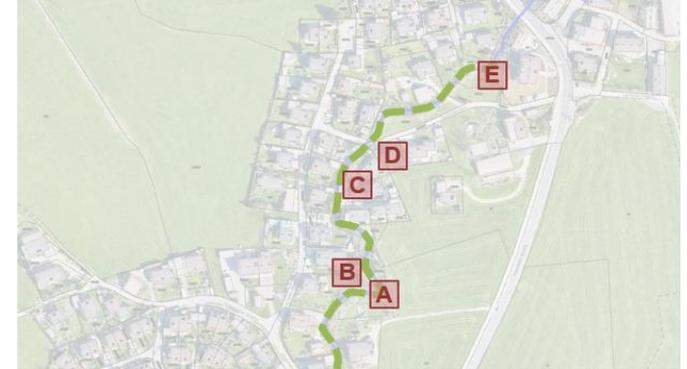
Jakob-Zeller-Str. 4 + 6a-c = **B**

B Kleiner Damm aus Betonblocksteinen
(im Gegensatz zu Wasserbausteinen höhere Dichtigkeit)
= Hochwasserschutz der Gebäude

- Vermessung = **erledigt**
- Prüfung + Berechnung = **erledigt**

⇒ **Maßnahme sinnvoll**

- Wasserrechtsverfahren
= **in Vorbereitung**
- Abstimmung mit Anliegern
= **in Vorbereitung**

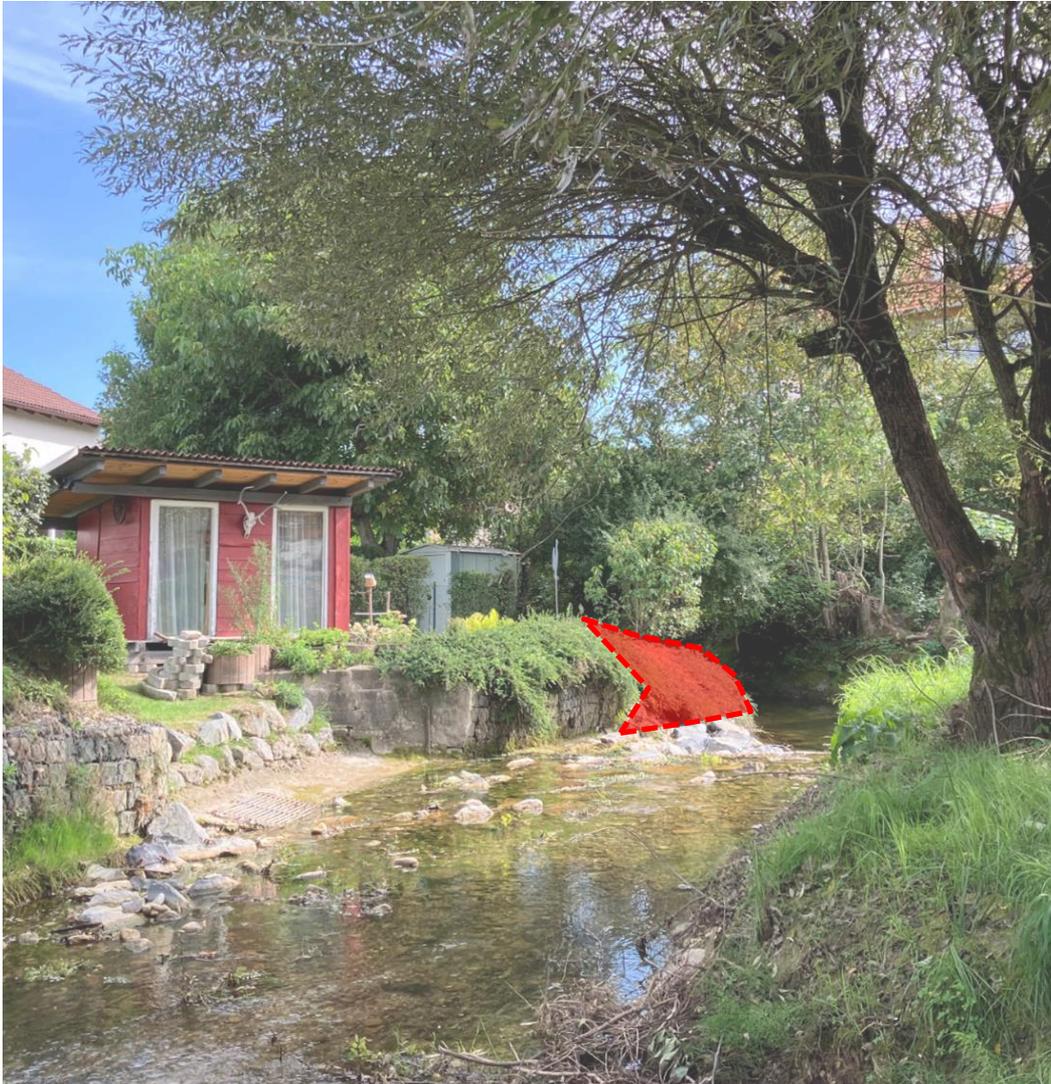
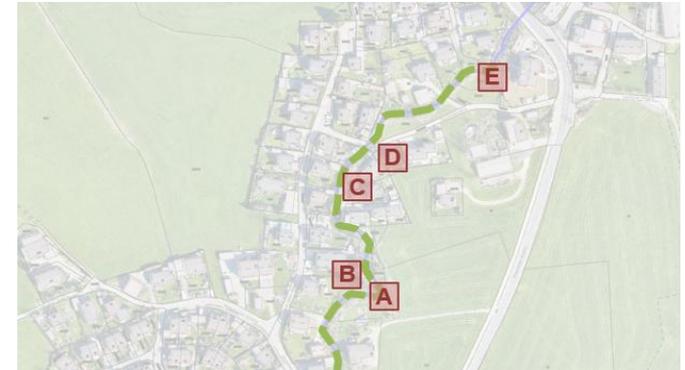
Altusrieder Straße 35 + 43 = **E**

E Korrektur des Ufers Nordseite
Landzunge beseitigen

- Vermessung = **erledigt**
- Prüfung + Berechnung = **erledigt**

⇒ **Maßnahme bringt keinen Vorteil!**

= wird nicht weiterverfolgt!

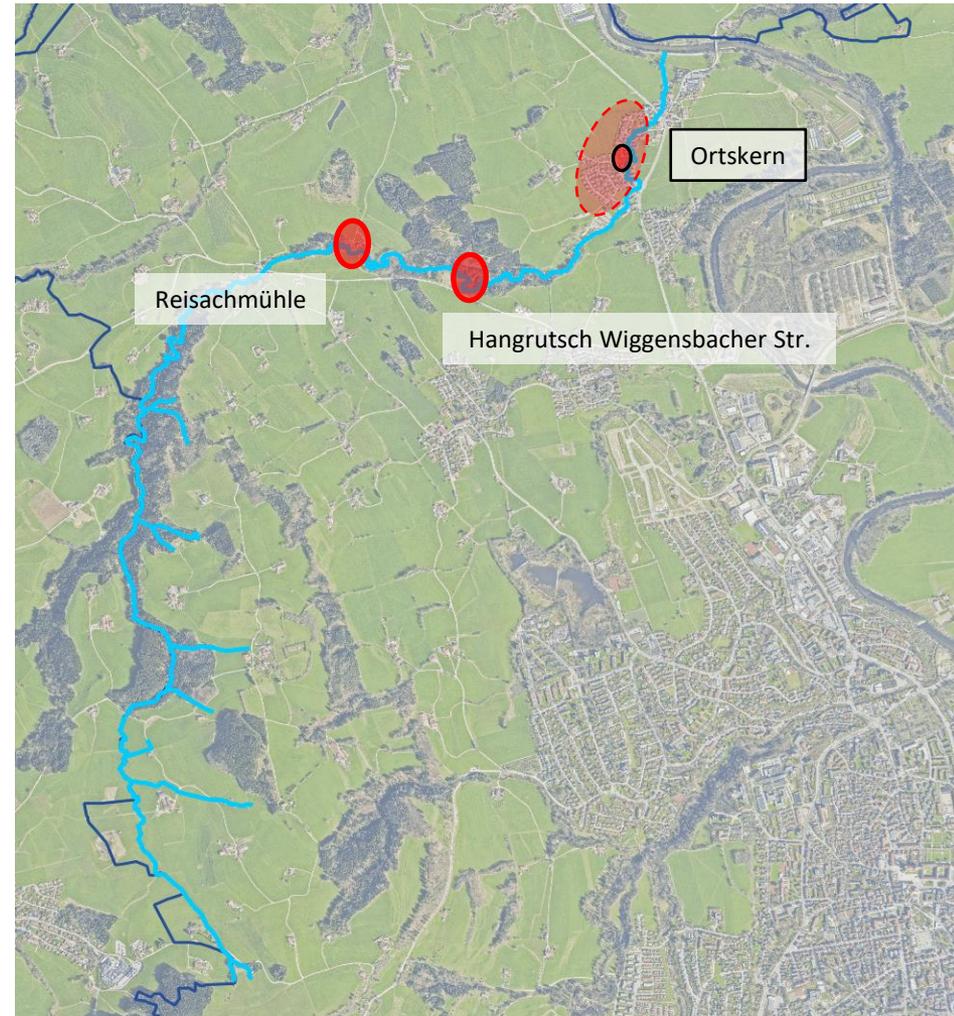
Einzugsgebiet - ca. 11 km² und 14,6 km Gesamtlänge
